<b>Documento Padrão</b>
	<b>Relatório de Vistoria</b>

**PROCESSO:** 20/2159-0000305-7  
**EDIFICAÇÃO:** Vida Centro Humanístico  
**LOCAL:** Av. Baltazar de Oliveira Garcia, 2132  
**MUNICÍPIO:** Porto Alegre/RS  
**OBJETO:** Vistoria Técnica

Porto Alegre, 22 de Abril de 2020.

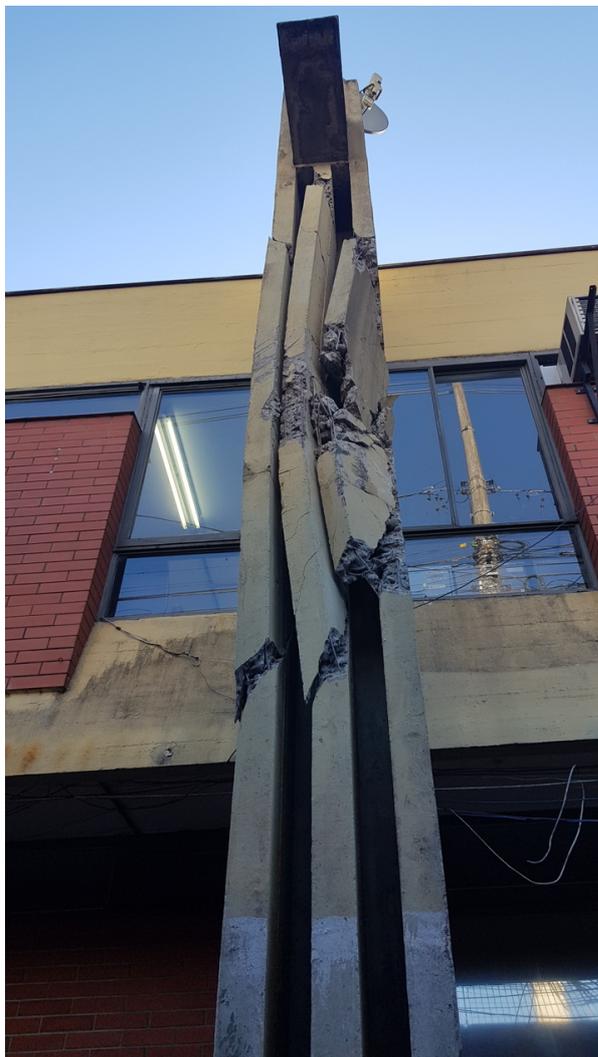
Na vistoria verificou-se que o pilar foi atingido na altura entre as duas vigas mencionadas acima, onde a principal região danificada corresponde aos dentes arquitetônicos com profundidade de 40,5cm, assim como não visualizou-se patologia de fissuras/rachaduras decorrente desse evento no encontro do pilar com a fundação (base inferior) e vigas (base superior).

*Registro 01 – Face frontal do pilar atingido, observa-se os três dentes que formam aspecto arquitetônico vazado.*

Assim ao **isolar a região atingida, impedindo acesso ao público**, torna a presente demanda **não emergencial**, conforme Art. 24 da lei 8.666/93. Contudo **solicita-se urgência** na elaboração de elementos técnicos para correção dos danos causados à edificação, podendo no pilar realizar aumento da seção maciça (com a demolição dos “dentes”) e no muro de arrimo remoção da viga de cintamento e duas fiadas de pedra rachão atingidas para execução de viga que preencherá toda a extensão dos elementos removidos. Saliento que tais medidas foram somente exemplos que podem ser adotados na solução do problema, ficando a critério do projetista optar pela melhor adequação ao caso concreto.

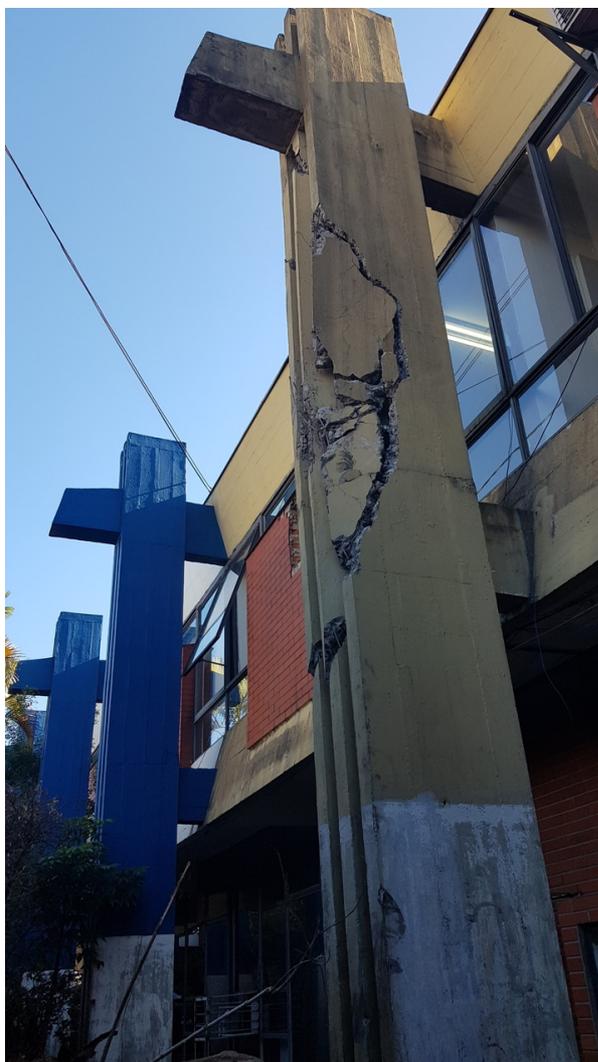
*Registro 02 – Face lateral do pilar atingido.*

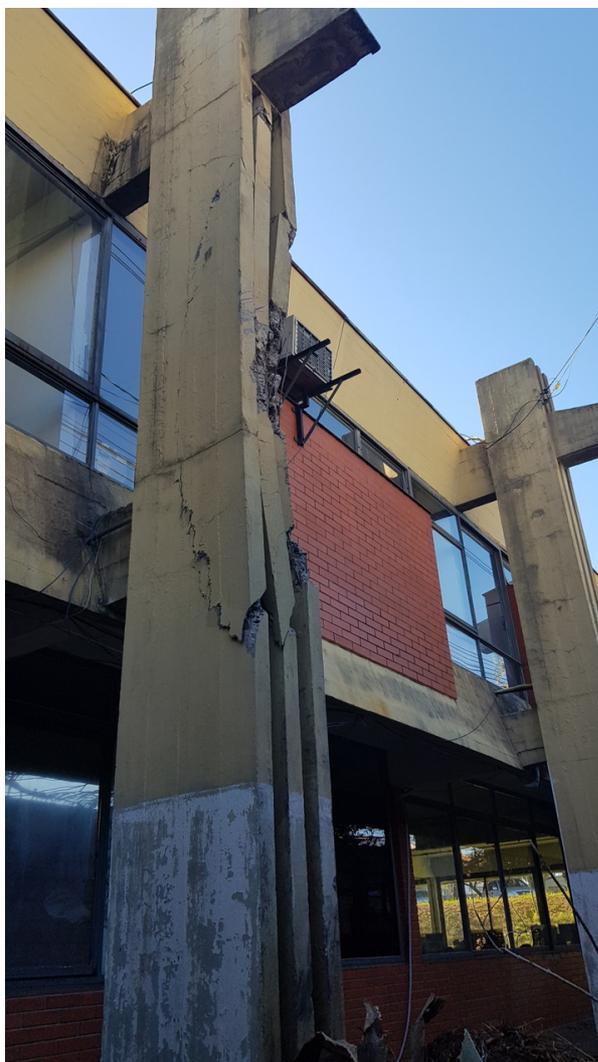
*Registro 03 – Outra face lateral do pilar atingido.*

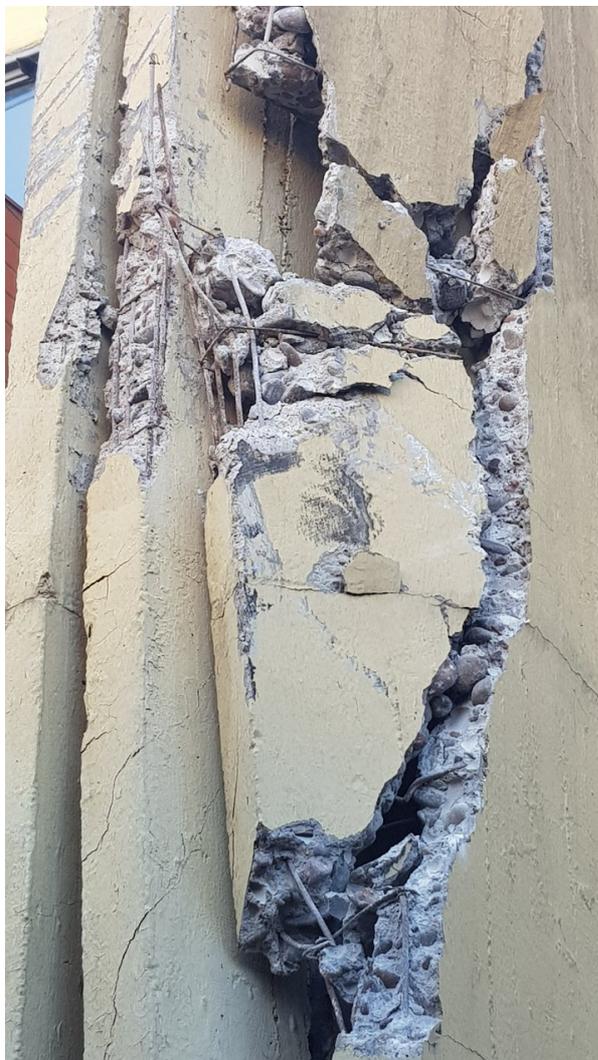
*Registro 04 – Detalhe da demolição dos dentes, observa-se que utilizou-se agragado graudo (seixo) na traço do concreto.*

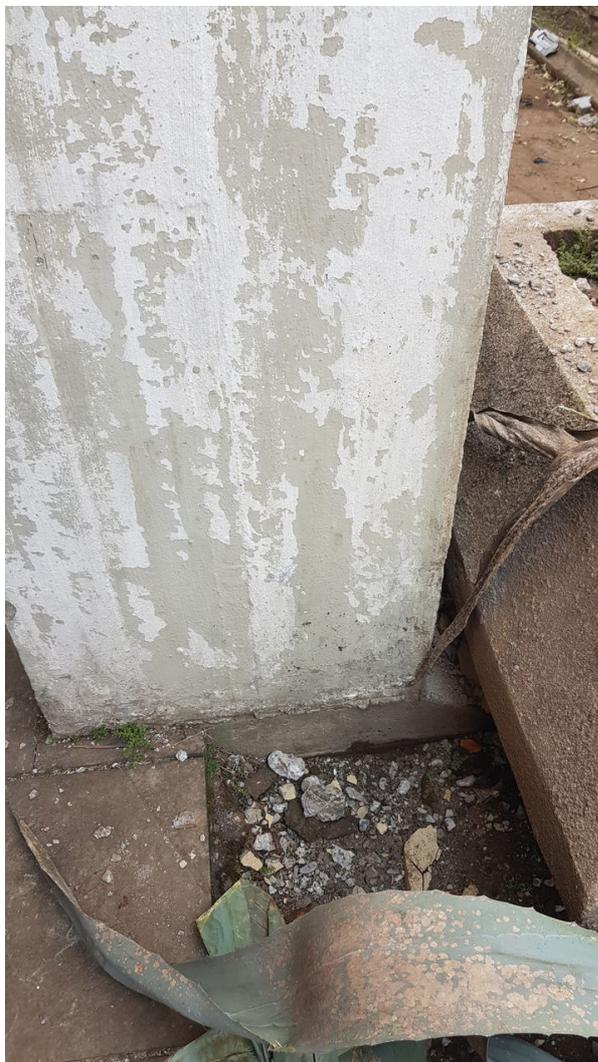
*Registro 05 – Ausência visual de patologia no encontro do pilar com a fundação.*

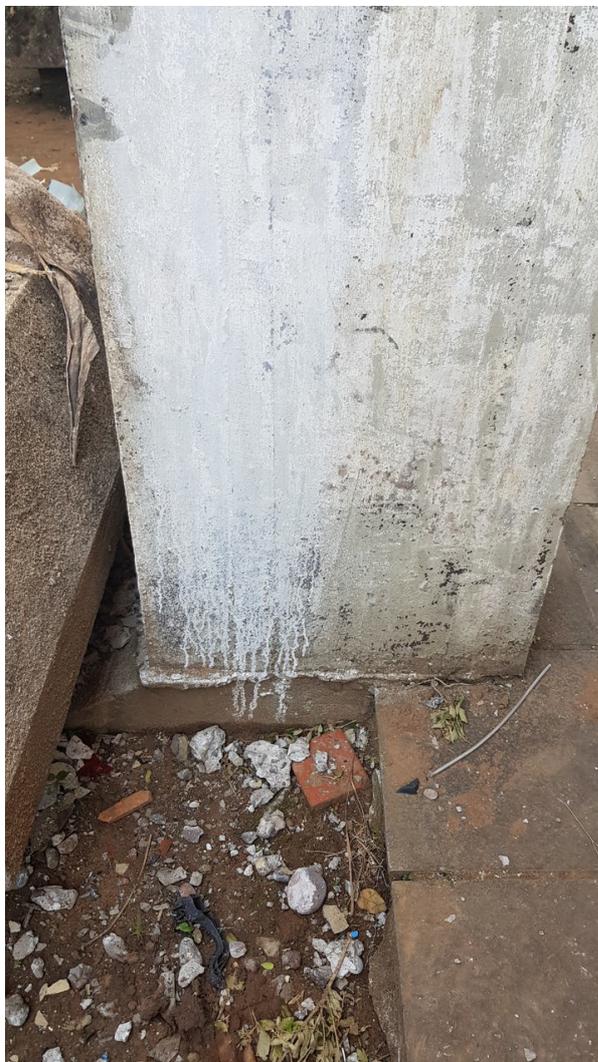
*Registro 06 – Ausência visual de patologia no encontro do pilar com a fundação.*

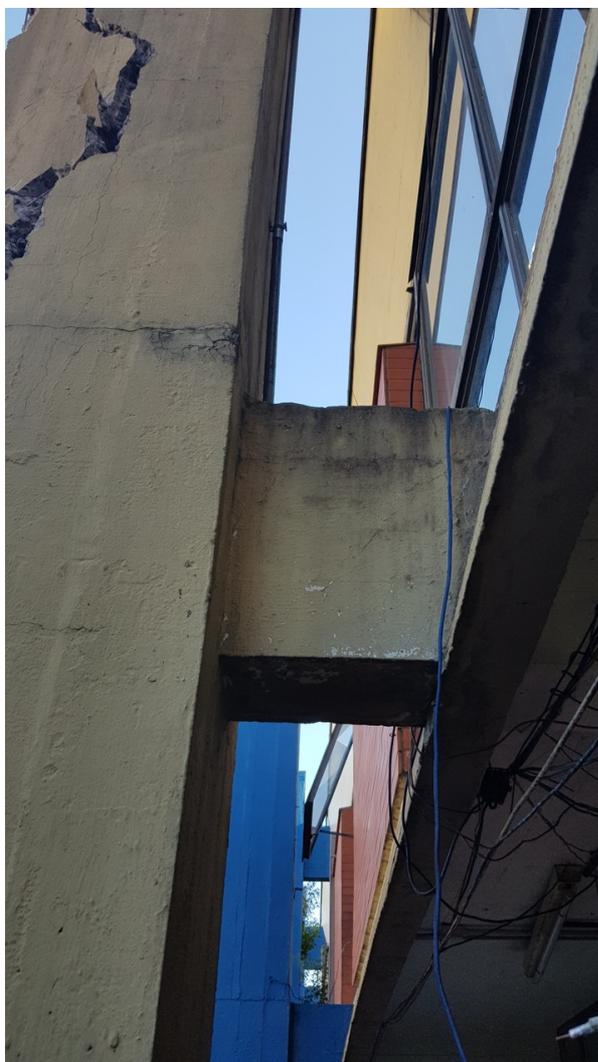
*Registro 07 – Ausência visual de patologia no encontro do pilar com a viga do 2ª pavimento.*

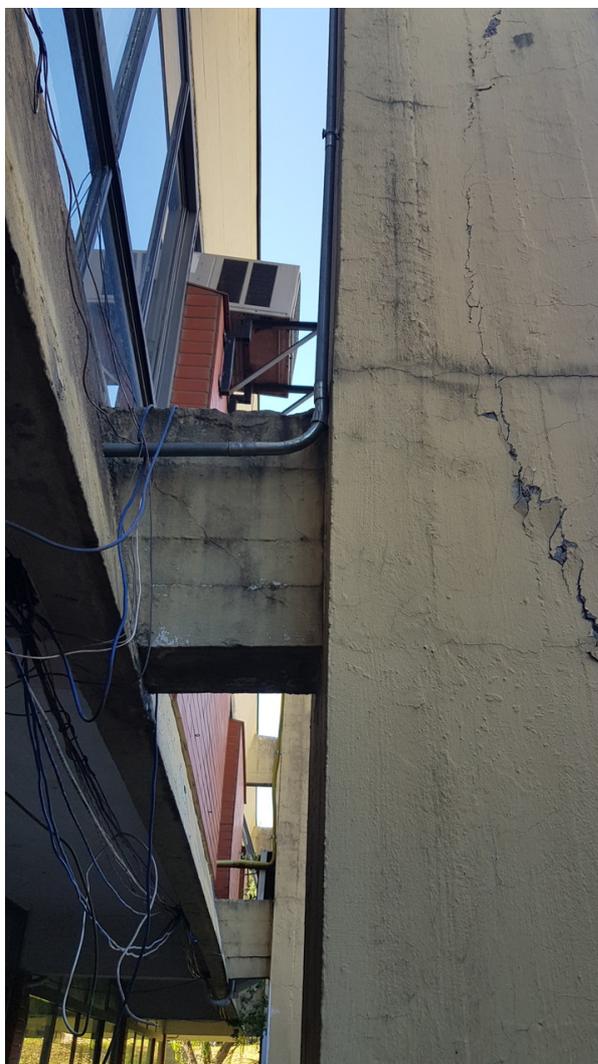
*Registro 08 – Ausência visual de patologia no encontro do pilar com a viga do 2ª pavimento.*

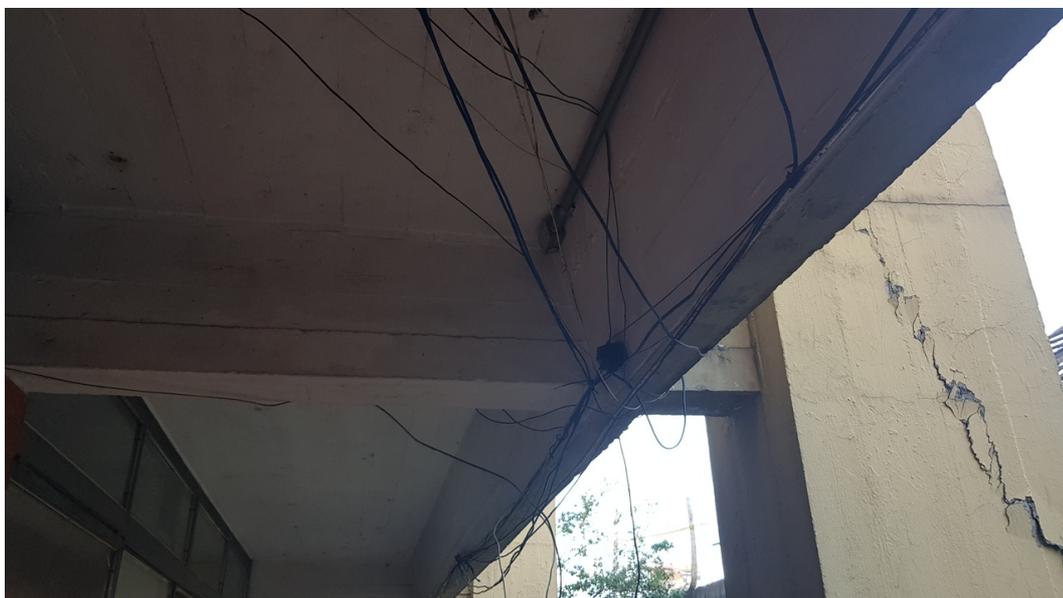
*Registro 09 – Ausência visual de patologia no encontro do pilar, viga e laje do 2ª pavimento.*

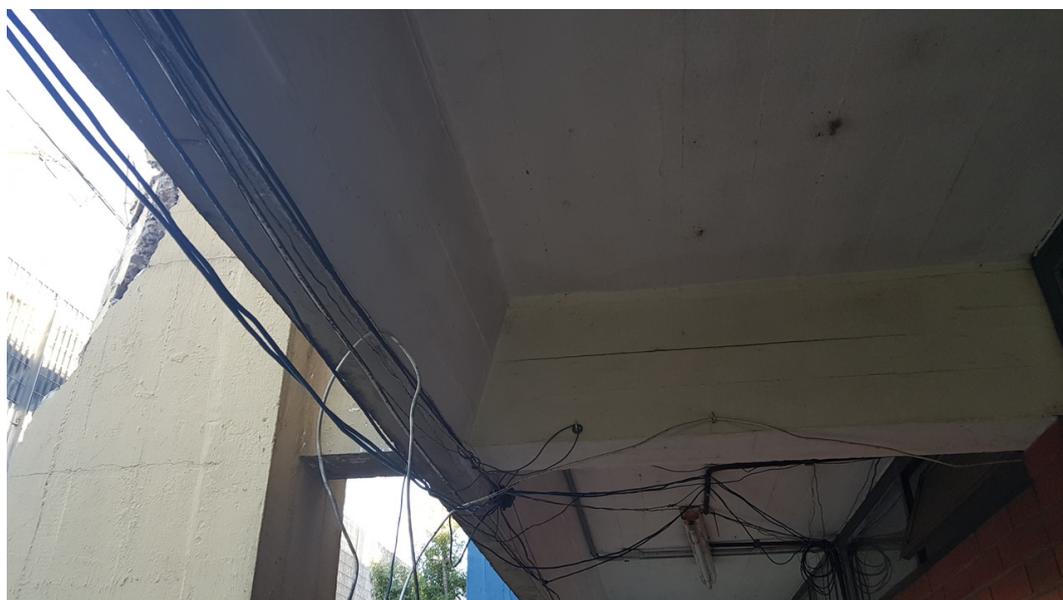
*Registro 10 – Ausência visual de patologia no encontro do pilar, viga e laje do 2ª pavimento.*

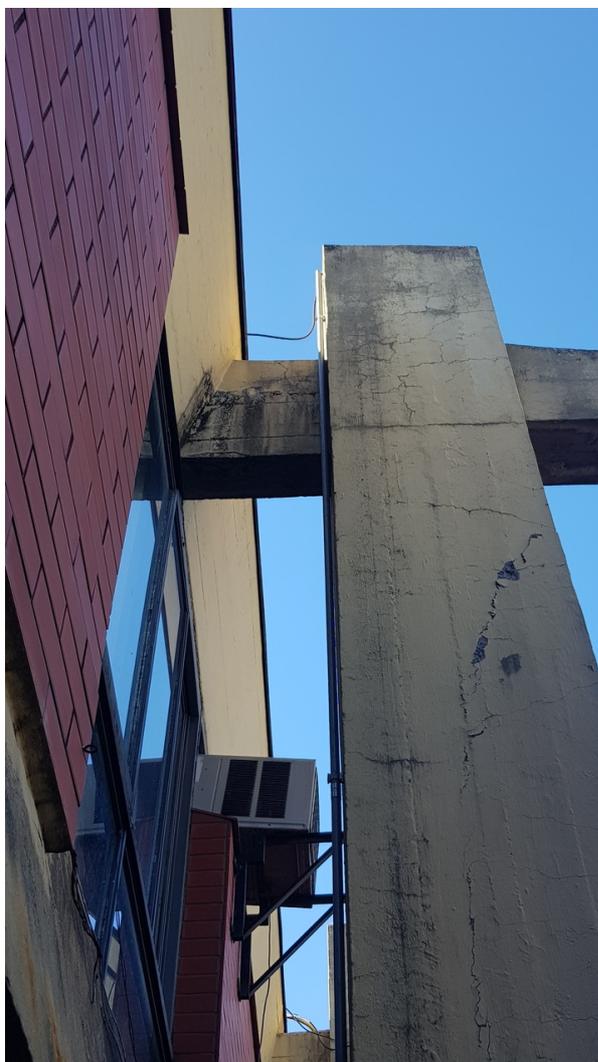
*Registro 11 – Ausência visual de patologia no encontro do pilar com a viga do 3ª pavimento.*

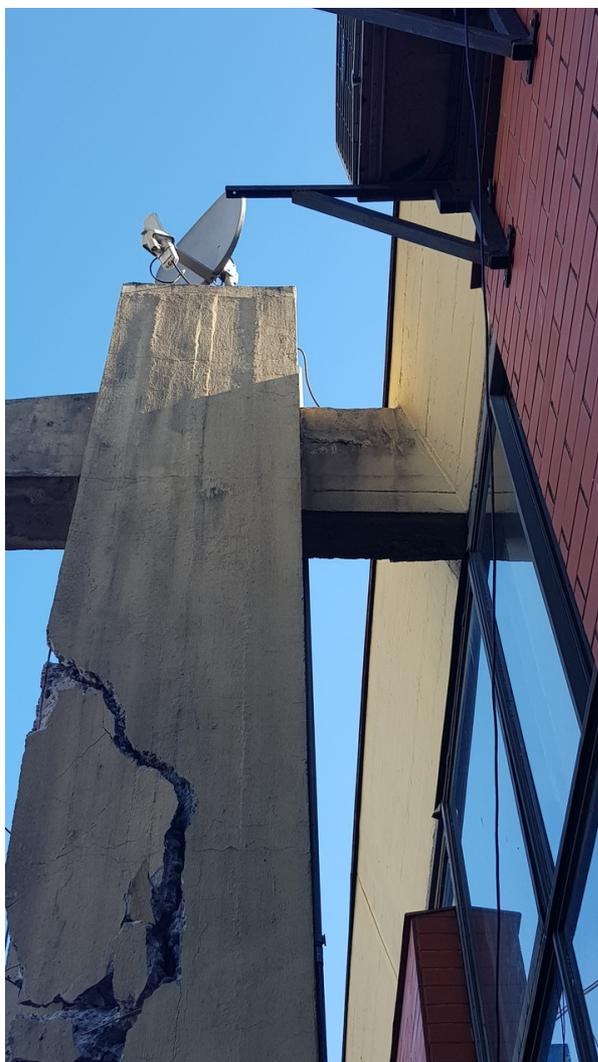
*Registro 12 – Ausência visual de patologia no encontro do pilar com a viga do 3ª pavimento.*

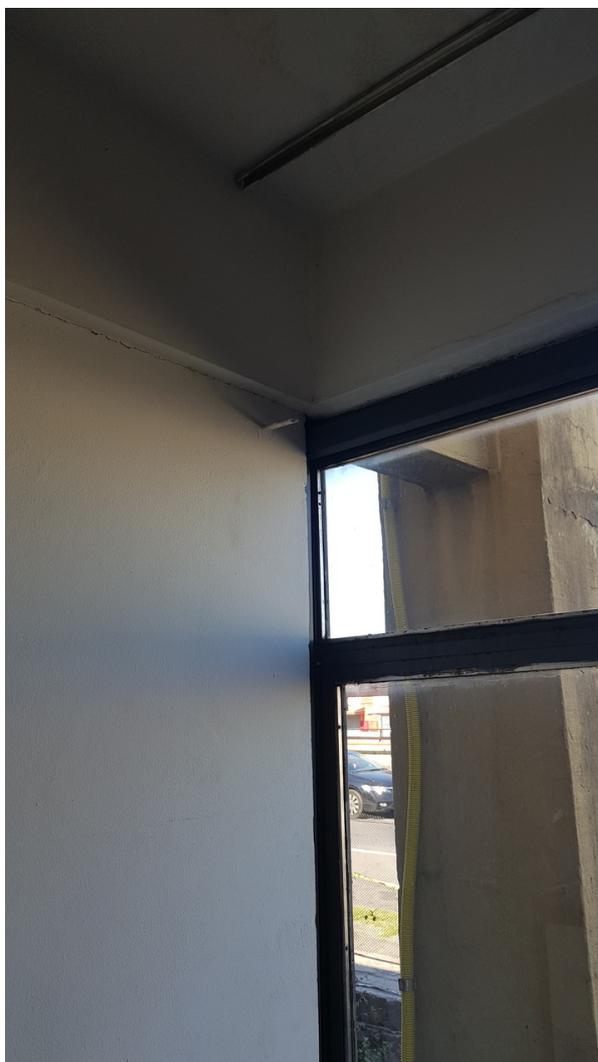
*Registro 13 – Ausência visual de patologia no encontro do pilar, viga e laje do 3ª pavimento.*

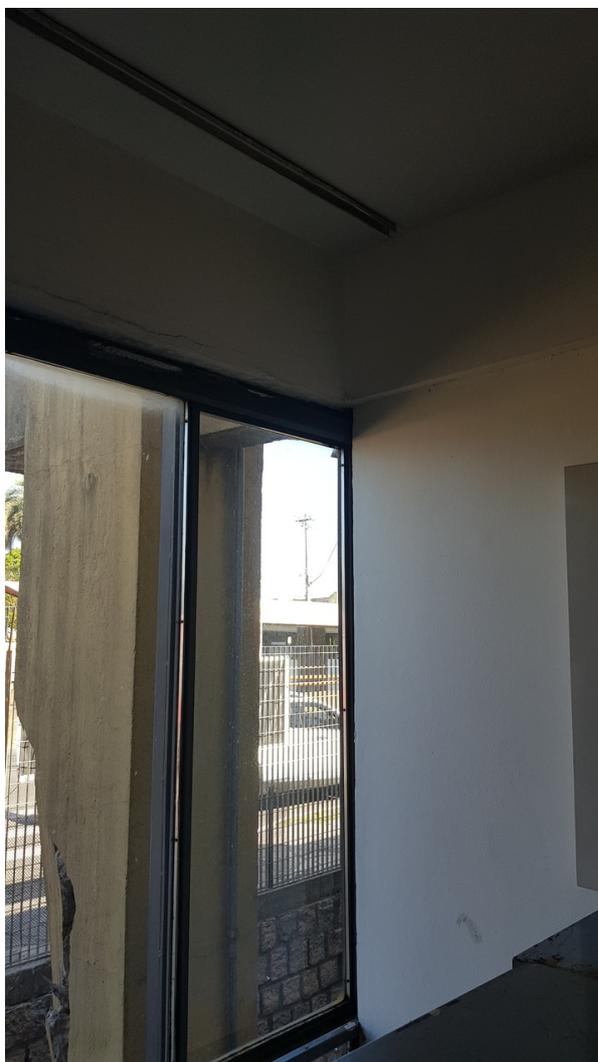
*Registro 14 – Ausência visual de patologia no encontro do pilar, viga e laje do 3ª pavimento.*

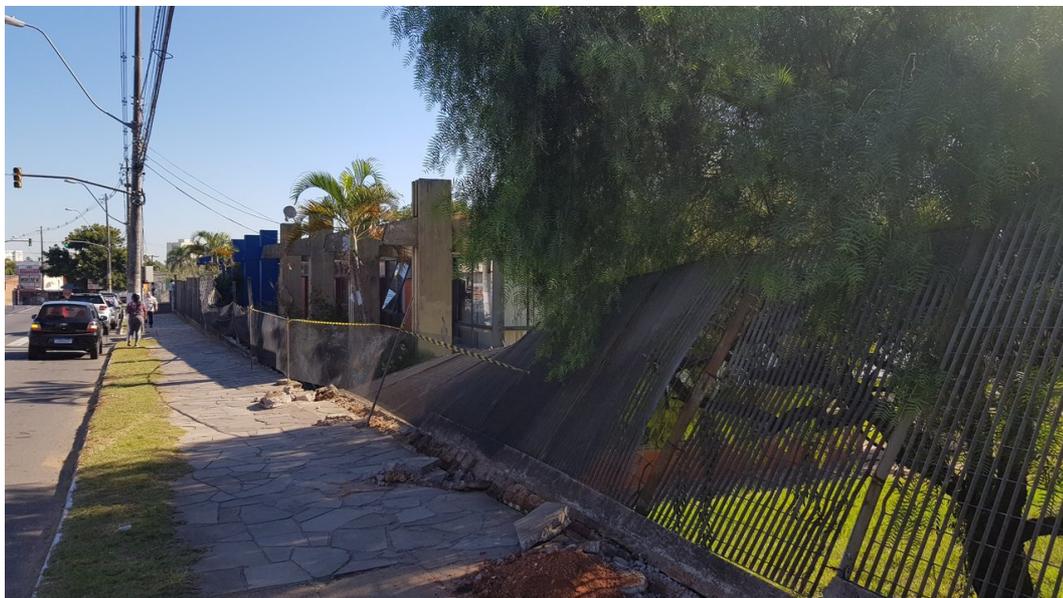
*Registro 15 – Vista externa no local da colisão.*

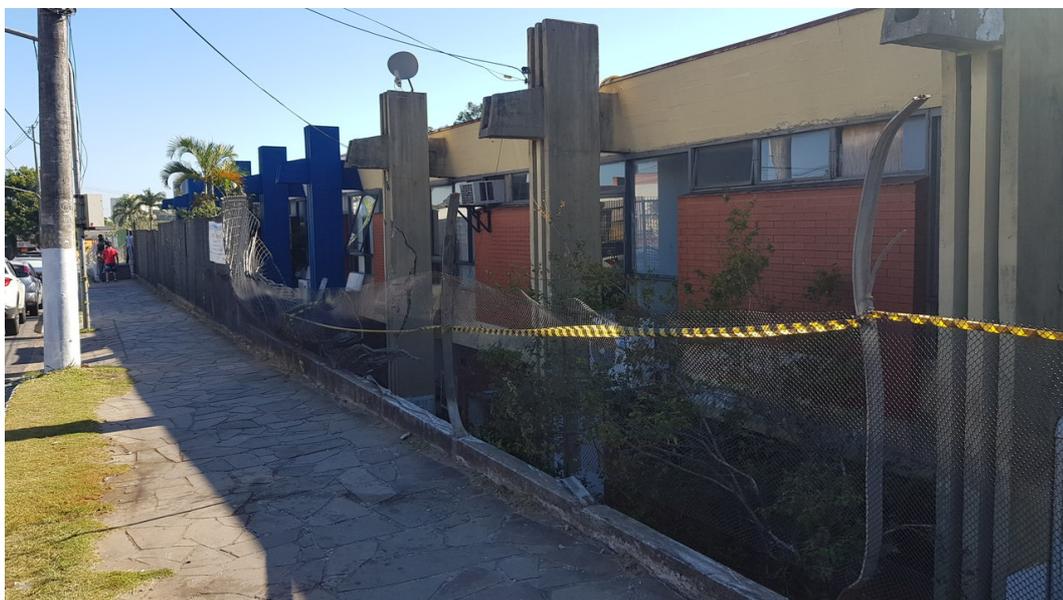
*Registro 16 – Vista externa no local da colisão.*

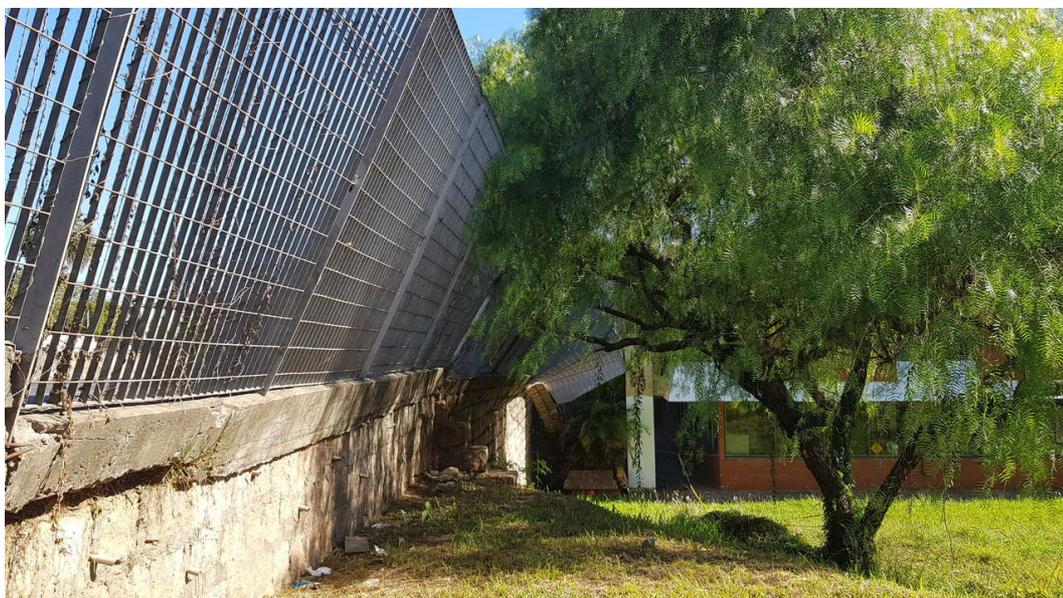
*Registro 17 – Vista interna no local da colisão.*

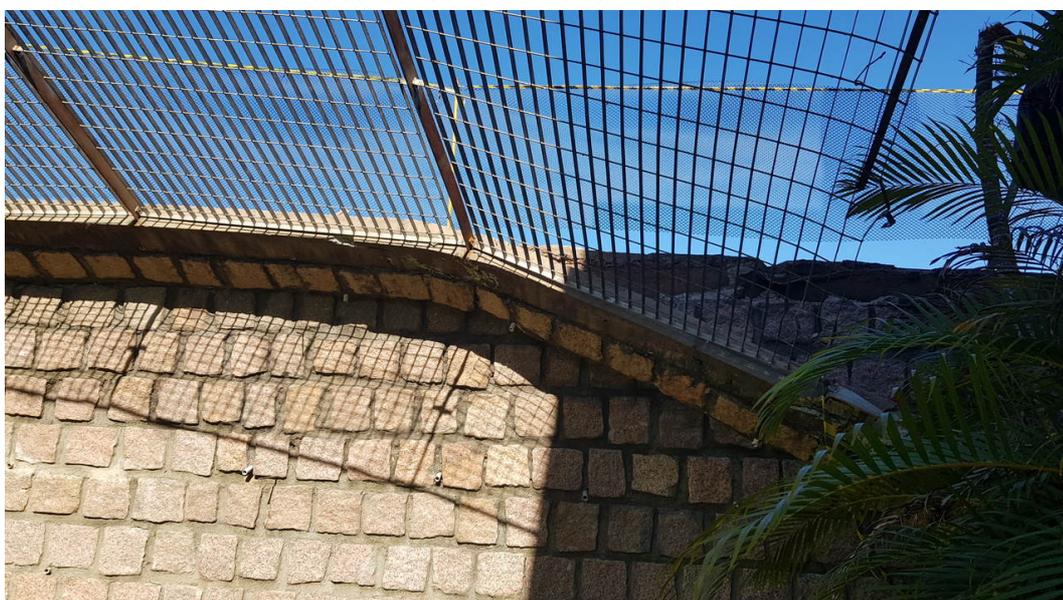
Já o muro de arrimo foi executado com pedra “rachão”, com viga de cintamento na parte superior para função de amarração da estrutura de contenção. O elemento tem altura variada ao longo do terreno, no entanto sua altura no local atingido corresponde à 3,30m aproximadamente. Observou-se que a grade metálica foi danificada, especialmente próximo ao pilar (local em que ocorreu a sua dilaceração), já a viga de cintamento, assim como 2 fiadas da pedra “rachão”, foram arrancadas parcialmente após a colisão (extensão de aproximadamente 20m). Todavia não visualizou-se trincas, rachaduras, fissuras no corpo do muro de arrimo.

*Registro 18 – Vista interna no local da colisão, observa-se a remoção da viga de cintamento e uma fiada da pedra “rachão” utilizada na contenção do muro.*

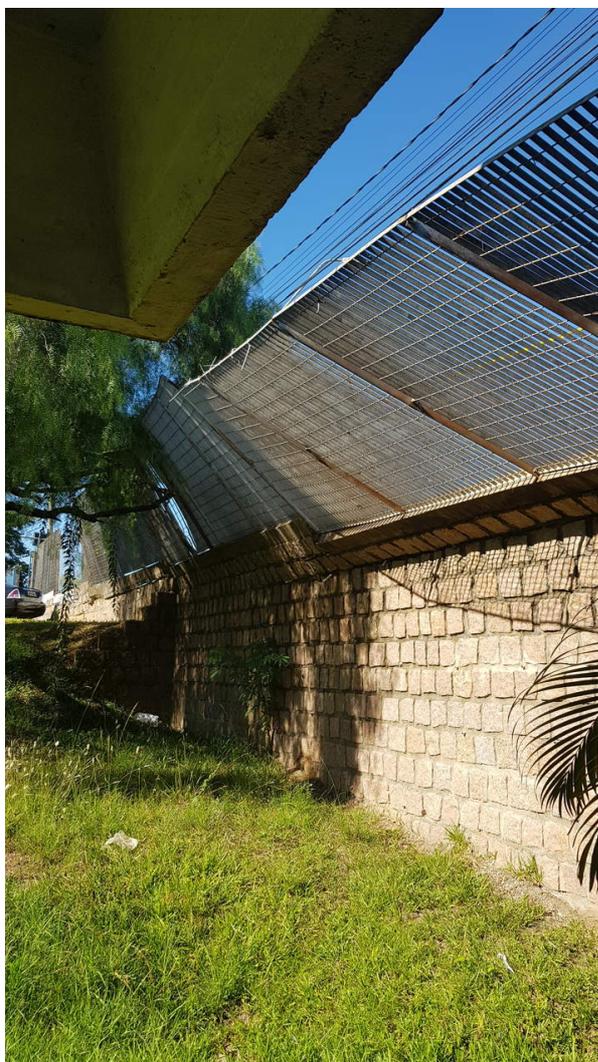
*Registro 19 – Vista interna no local da colisão, observa-se a remoção da viga de cintamento e duas fiadas da pedra “rachão” utilizada na contenção do muro.*

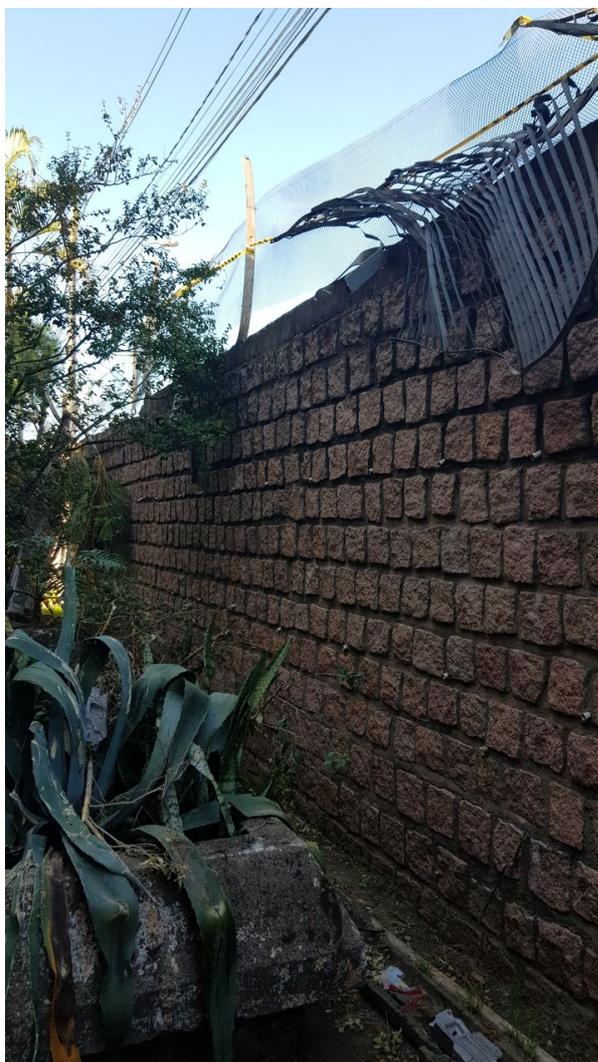
*Registro 20 – Ausência visual de patologia estrutural no corpo do muro de arrimo (ponto crítico da colisão).*

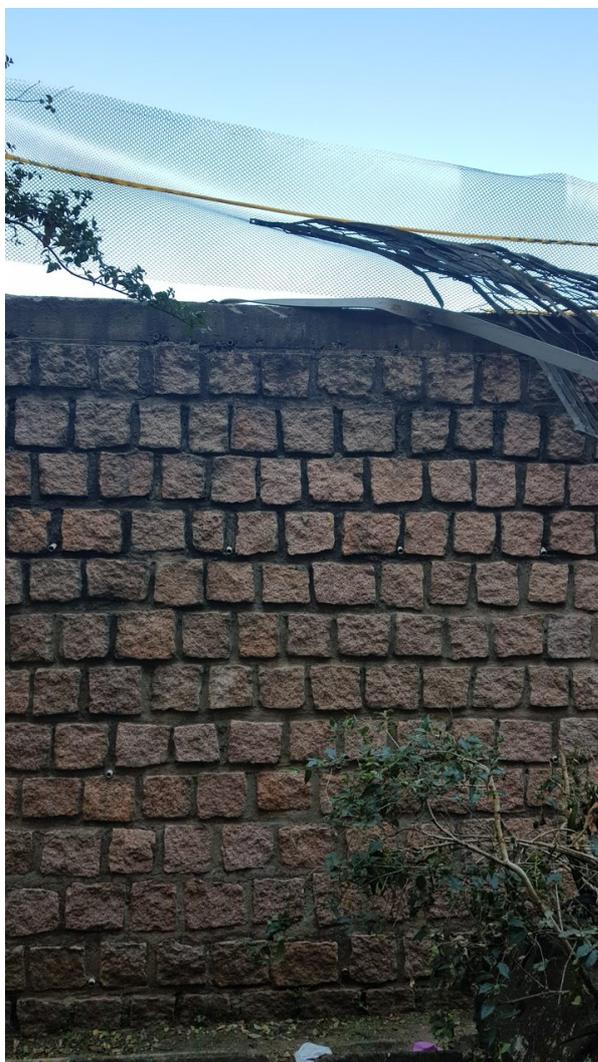
*Registro 21 – Ausência visual de patologia estrutural no corpo do muro de arrimo (ponto crítico da colisão).*
