Relatório Fotográfico:

SOP/1aCROP/449207201

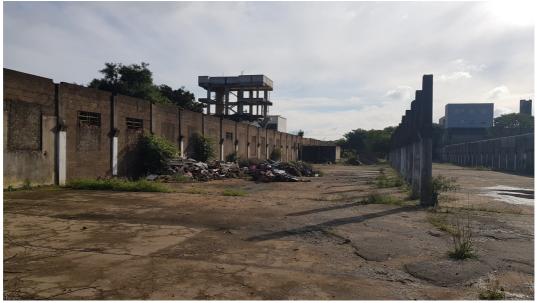
Registro 01 – Vista Interna da parede remanescente (frente do terreno).

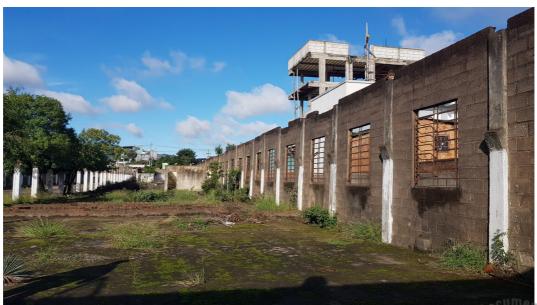
Registro 02 – Vista Interna da parede remanescente (fundo do terreno).

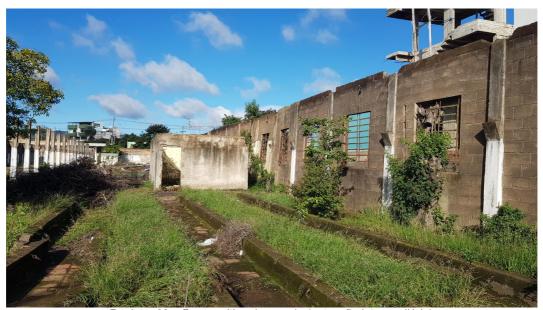
Registro 03 – Ponto crítico da parede (extensão intermediária).

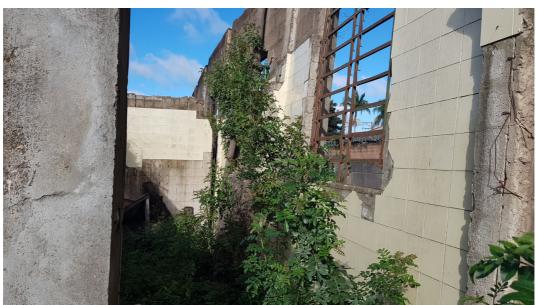
Registro 04 – Ponto crítico da parede (deslocamento devido à evolução das raízes da vegetação).

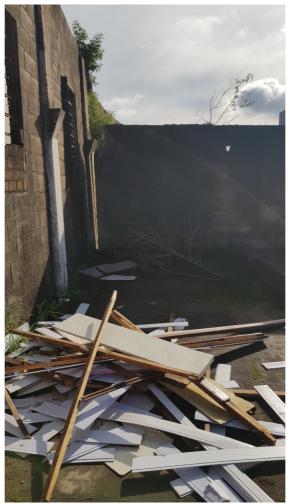
Registro 05 – Vista oposta do ponto crítico (nível do piso ao dente gerber do pilar é de 2,0m).

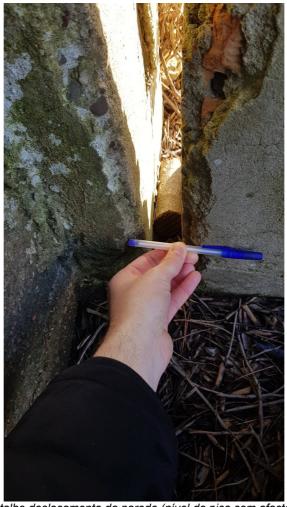
Registro 06 – Detalhe deslocamento da parede (nível do piso com afastamento de 6 cm).

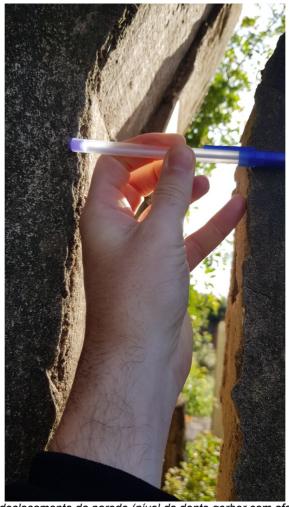
Registro 07 – Detalhe deslocamento da parede (nível do dente gerber com afastamento de 11,5 cm).

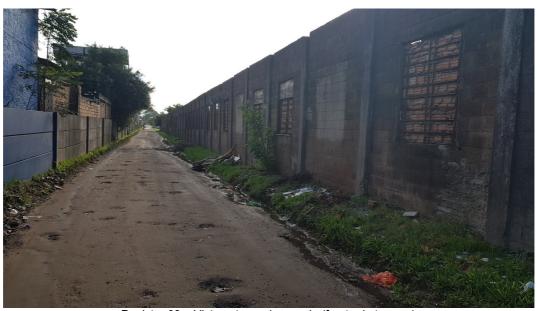
Registro 08 – Vista externa da parede (frente do terreno).

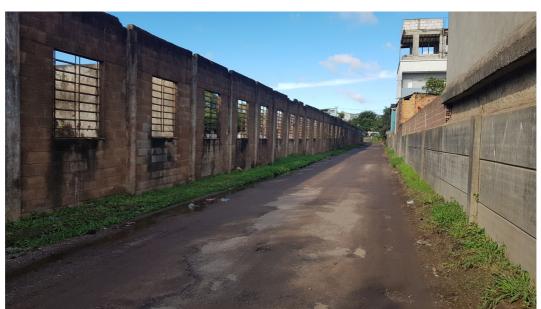
Registro 09 – Vista externa da parede (fundo do terreno).

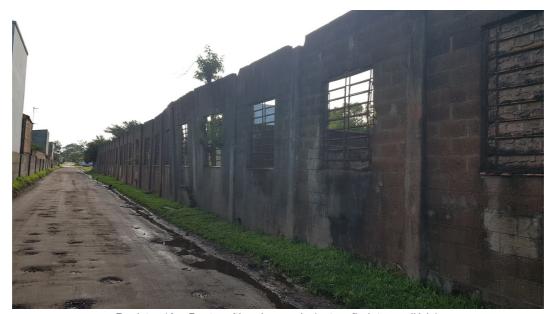
Registro 10 – Ponto crítico da parede (extensão intermediária).

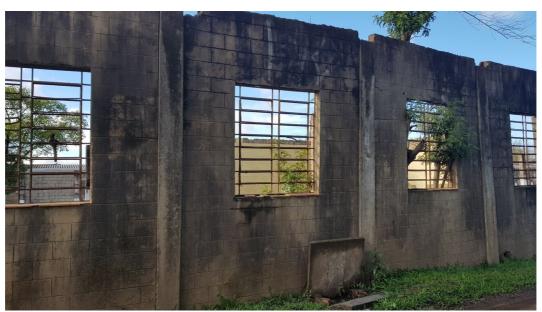
Registro 11 – Ponto crítico da parede (extensão intermediária).
