**CONTRATAÇÃO DE ORÇAMENTAÇÃO, DE REVISÃO DE  
PROJETO EXECUTIVO E DE ELABORAÇÃO DOS  
TERMOS DE REFERÊNCIA CONSTRUTIVO E AMBIENTAL  
DA BARRAGEM DO ARROIO TAQUAREMBÓ - RS**

**RELATÓRIO DE INSPEÇÃO E AVALIAÇÃO TÉCNICA DE PROJETOS**

22 de março de 2022

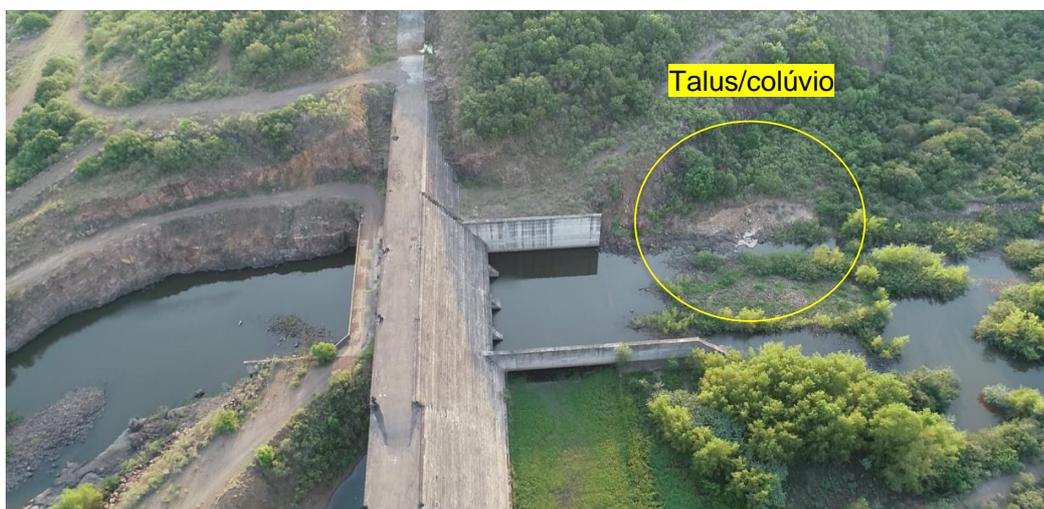
Nesta situação, deve-se prever trabalho de proteção desta margem. A priori solucionado apenas com reorganização da terraplenagem de modo a compor uma transição granulométrica de blocos para a proteção e impedimento da evolução da degradação ativa do talude, são suficientes.

**Figura 12 – vista dos taludes da margem esquerda.**

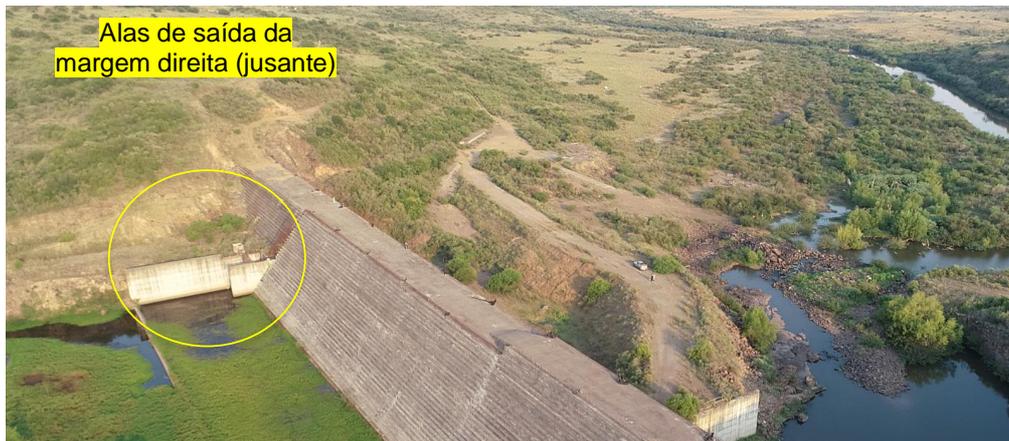
Completando a sucinta avaliação dos taludes, aquele da margem direita de jusante corresponde a uma escavação em rocha. Nesta porção é que se torna mais cuidadosa a estabilidade, uma vez que ali existe a saída da tomada água (válvula de jato oco), no entanto, os taludes de corte em rocha intacta, são relativamente baixos e estáveis. Eventualmente, em observação à operação, dever-se-ia verificar a necessidade de intervenção.

**Figura 13 – vista dos taludes da ombreira direita.**

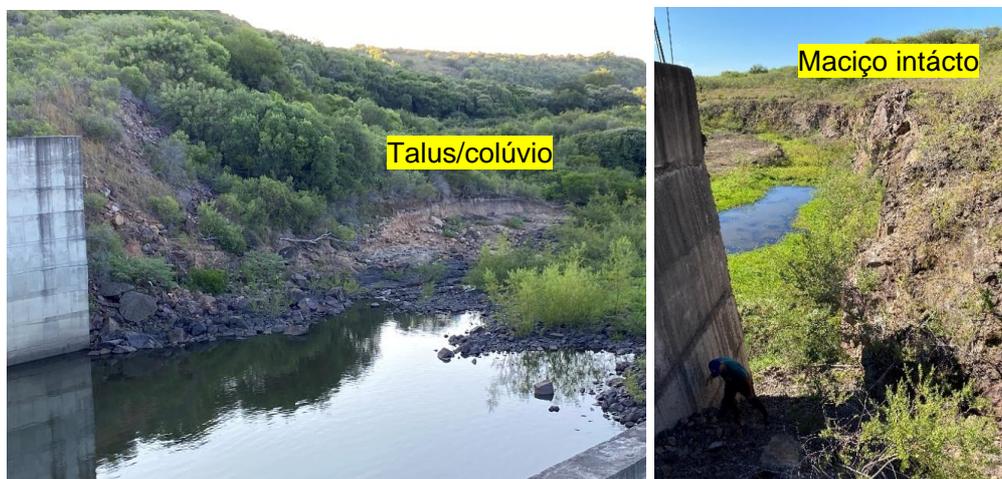
Figura 14 – fotos do talude da margem esquerda (jusante) e direita (jusante), respectivamente.

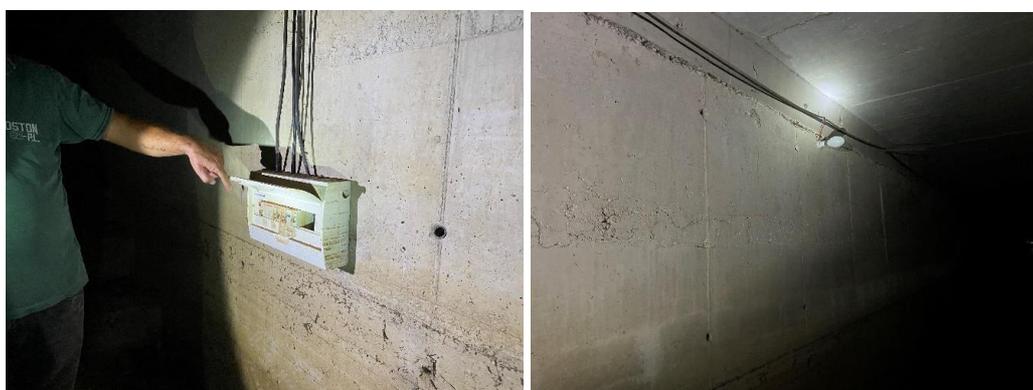
Como toda galeria destes tipos de barragem, o acesso é necessário através de luz artificial. À primeira vista um sistema de iluminação está presente no local, com fios, caixa de distribuição suportes para iluminação e lâmpadas. Porém, aparentemente, poderia ser reaproveitado parcialmente, em especial a fiação, embora, deveria ser antes testado o seu funcionamento. Além disso o conjunto não apresenta adequação para iluminação definitiva.

**Figura 18 – sistema de iluminação provisória desativado.**

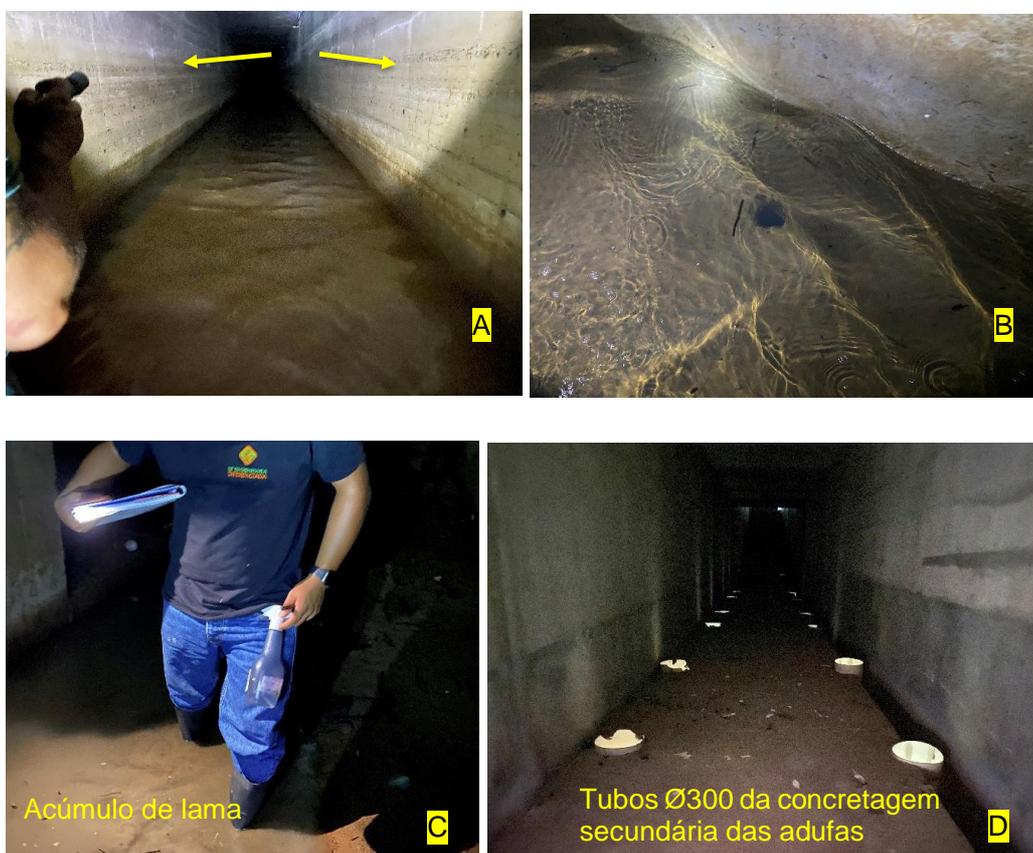
**Figura 22 – A. Marcação na parede da variação do nível d’água dentro da galeria. B. Água limpa com depósito de lama no fundo. C. Acúmulo de lama na posição do poço de esgotamento. D. Ambiente seco acima da adufa (tubulações de 300 mm).**

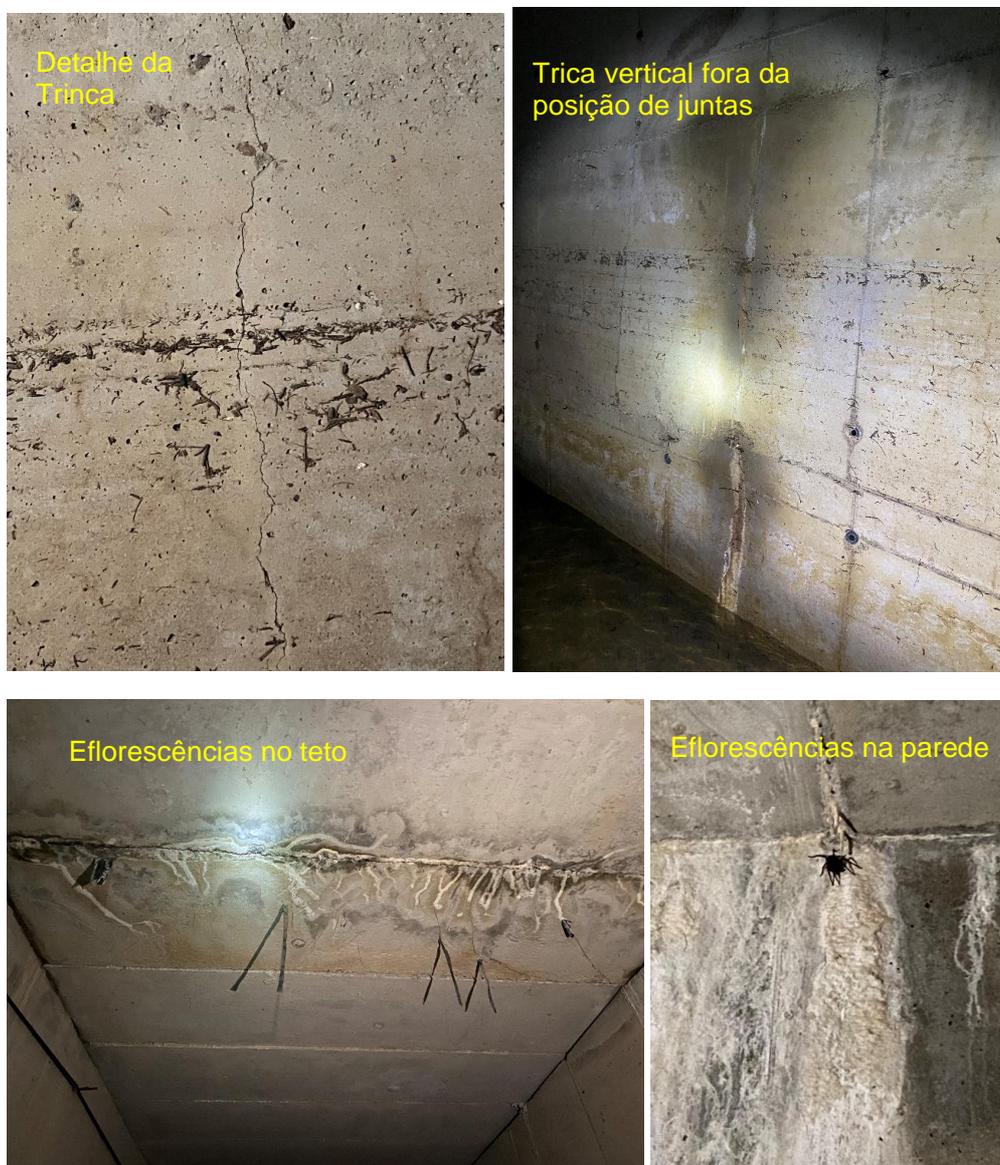
Algumas manifestações patológicas foram observadas e devem receber atenção quando da entrada dos trabalhos de retomada pela vencedora do certame. A primeira vista, reparos superficiais de trincas e eventualmente reparos profundos de com aplicação de injeções, já seria suficientes, mas uma **verificação mais profunda a partir de um laudo pericial após a finalização da limpeza interna, garantiria a durabilidade necessária para a operação da estrutura.**

**Figura 24 – Manifestações patológicas no interior da galeria.**

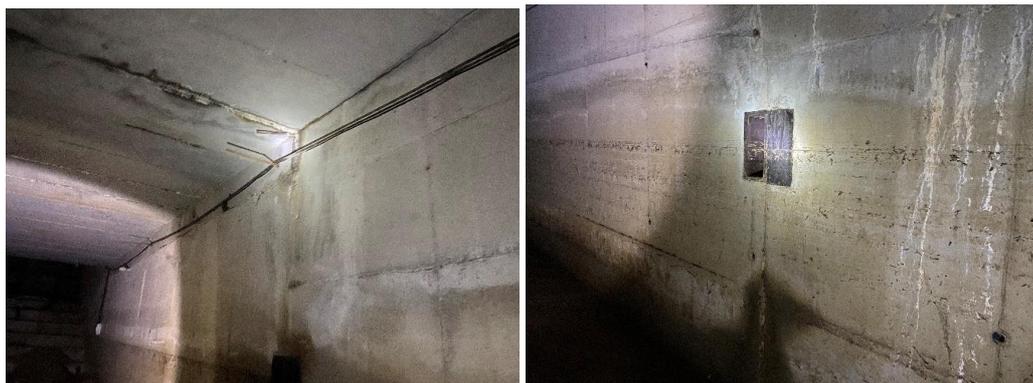
As juntas entre blocos, onde estão presentes o sistema de vedação de montante e jusante (veda-junta Fugenband O-35/10) percebe-se mais nitidamente ações de infiltração. Neste caso, por água da chuva, uma vez que a barragem nunca esteve em operação. Alguns pontos de eflorescência são notados nestes locais. Em geral, nenhuma junta encontra-se defeituosa, pois as evidências de infiltração não estão

vinculadas à fluxos horizontais, mais sim migração de água sem pressão hidrostática.

**Figura 25 – Aspectos das juntas entre blocos.**

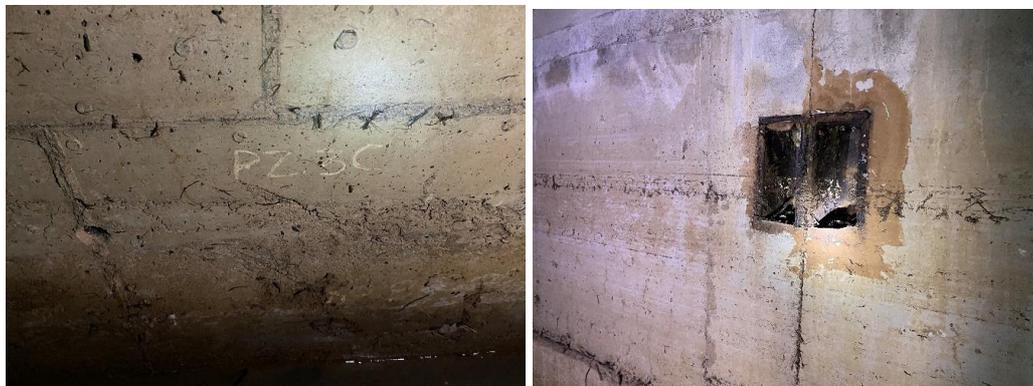
É notória a necessidade de execução do projeto de instrumentação e posterior plano de monitoramento (papel do proprietário), pois a instrumentação por piezometria, principalmente, será o indicador de premissas de projeto quanto a estabilidade da barragem no que tange as condições subpressão e por conseguinte da segurança após enchimento do reservatório.

**Figura 26 – Marcação de posição da instrumentação (PZs) e nicho para receber medidores triortogonais.**

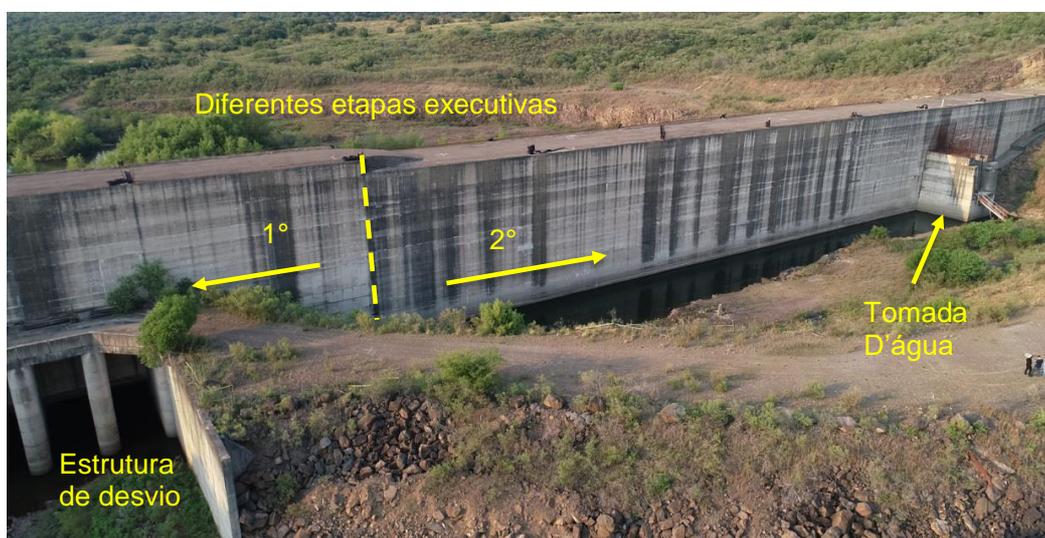
Figura 28 – Vista panorâmica da face de montante pelo lado esquerdo.

Os reparos a serem quantificados referem-se na grande maioria à fechamentos de nichos abertos da fixação de andaimes. Deve haver necessidade de reparos superficiais, eventualmente de reparos profundos e injeções localizadas. Recomenda-se a pintura hidrofugantes e de impregnação impermeabilizante no concreto.

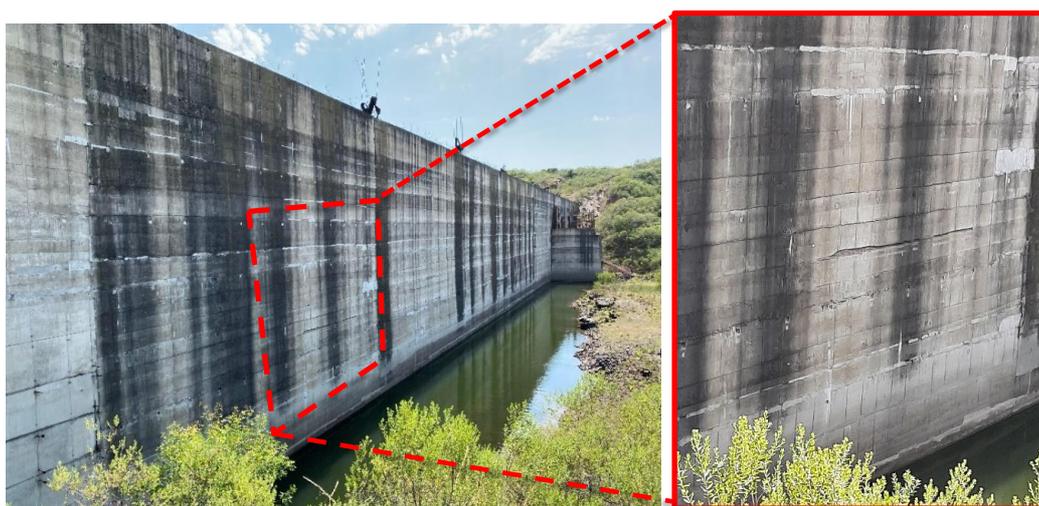
Figura 31 – Aspectos da face de montante.

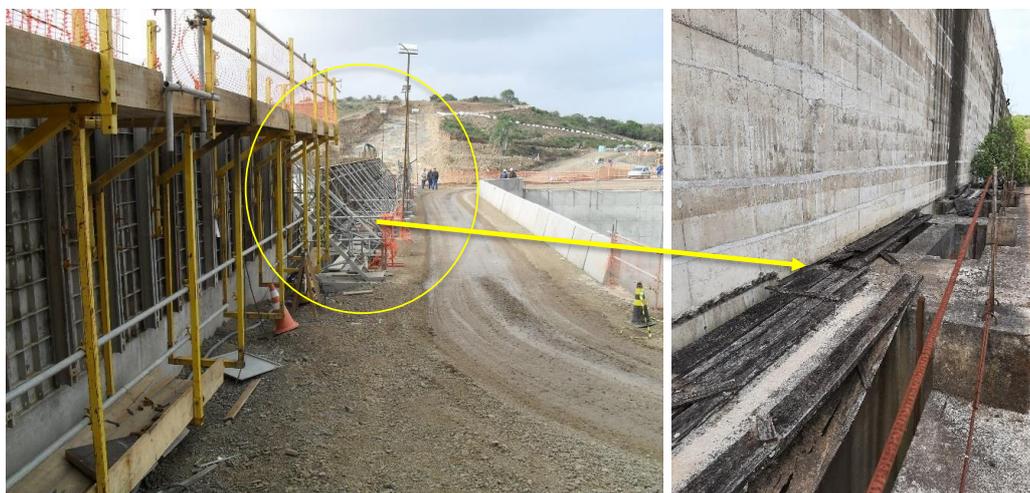
**Figura 34 – Formas que geraram desvio da linha base.**

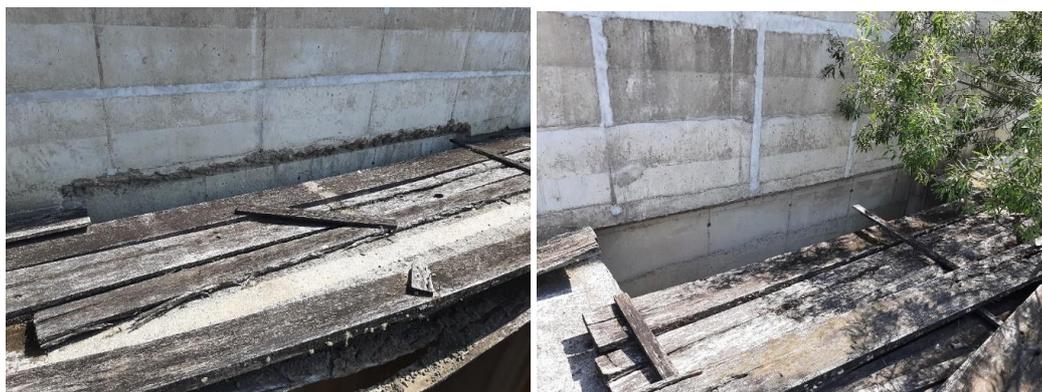
**Figura 35 – desalinhamento da concretagem acima da estrutura das comportas da adufa.**

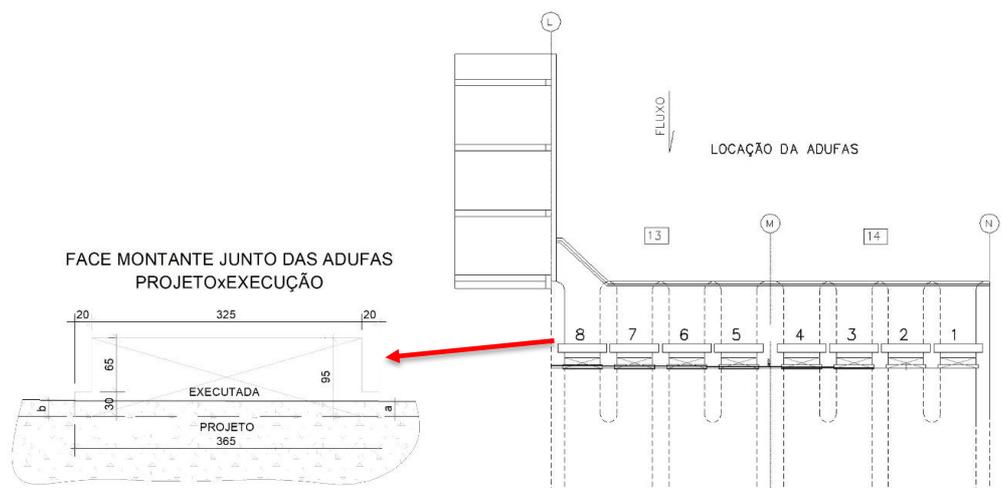
**Figura 36 – Detalhe dos nichos das adufas e desalinhamento medido.**

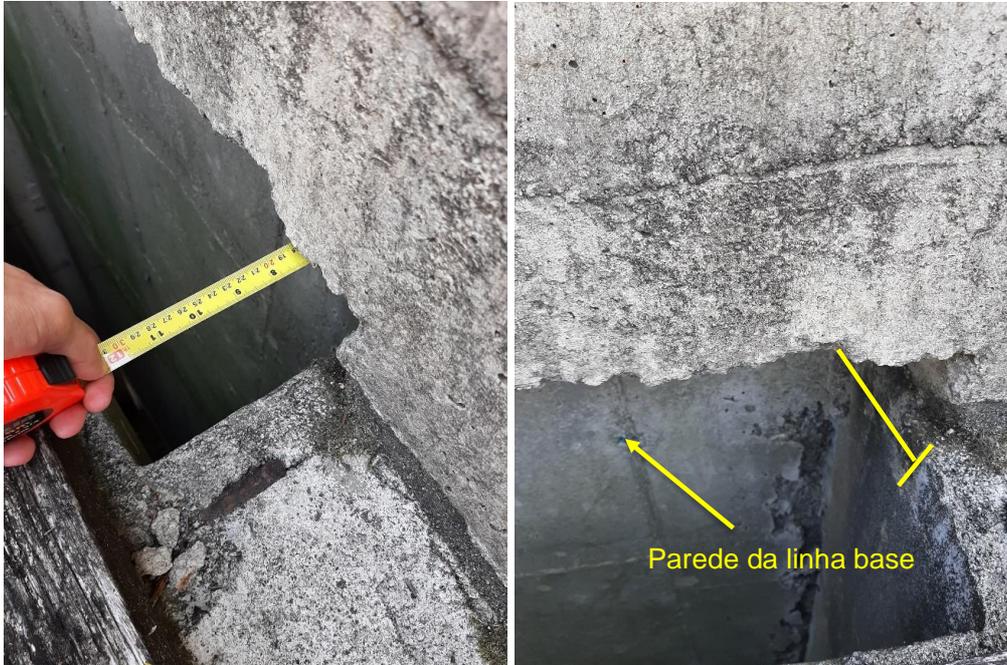
**Figura 37 – Detalhe do desalinhamento que dificulta o encaixe das comportas na adufa.**

readequação da posição das comportas nos nichos efetivamente afetados pela restrição de espaço. A priori, a primeira alternativa é mais plausível, pois, a estrutura ainda precisa ser alteada até a cota 161,00 m, podendo ser planejada e adequada uma intervenção de menor vulto.

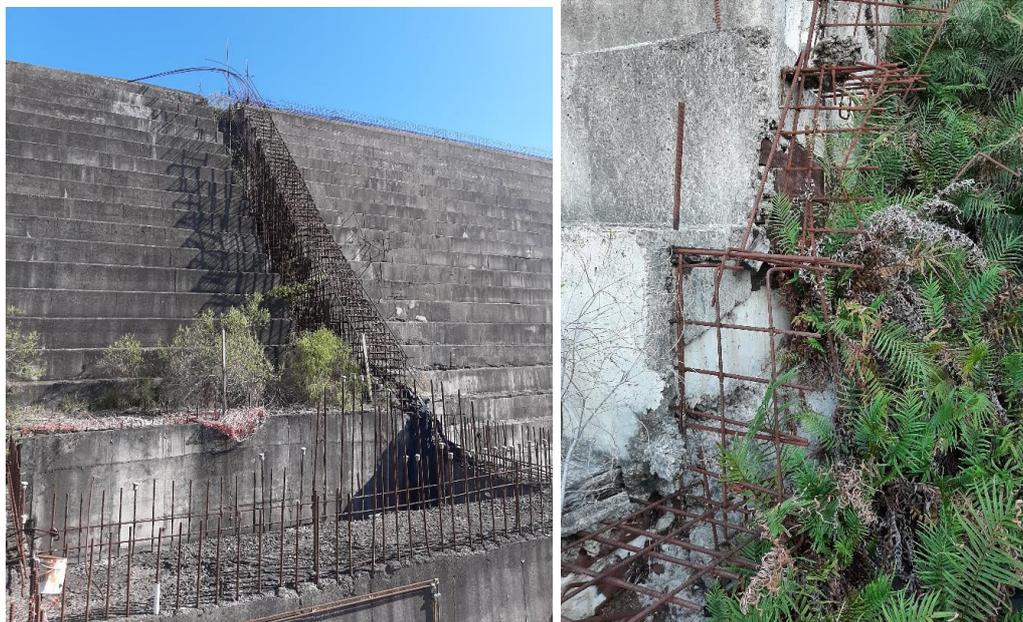
Figura 42 – armaduras de espera e de montagem expostas às intempéries desde a paralização das obras por volta de 2011.

No caso da face de jusante, embora agregue serviços adicionais, estes são de menor dificuldade técnica de serem executados, pois não se trata de uma inconformidade de projeto, e podem ser realizados e quantificados através de um mapeamento das necessidades a exemplo do que deve ser realizado para a face de montante. Nestas circunstâncias sugere-se a aplicação da especificação de serviço DNIT\_084\_2006\_ES pública no tocante ao tratamento de corrosão.

- **Remoção de todo o produto de oxidação das armaduras com jateamento de areia ou escovação com aço;**
- **Tratamento de todas as armaduras expostas aproveitáveis com produtos de inibição de corrosão;**
- **Limpeza e escarificação das faces do concreto velho com o novo**
- **Reparos localizados superficiais ou profundos de modo a atender as condições operacionais.**

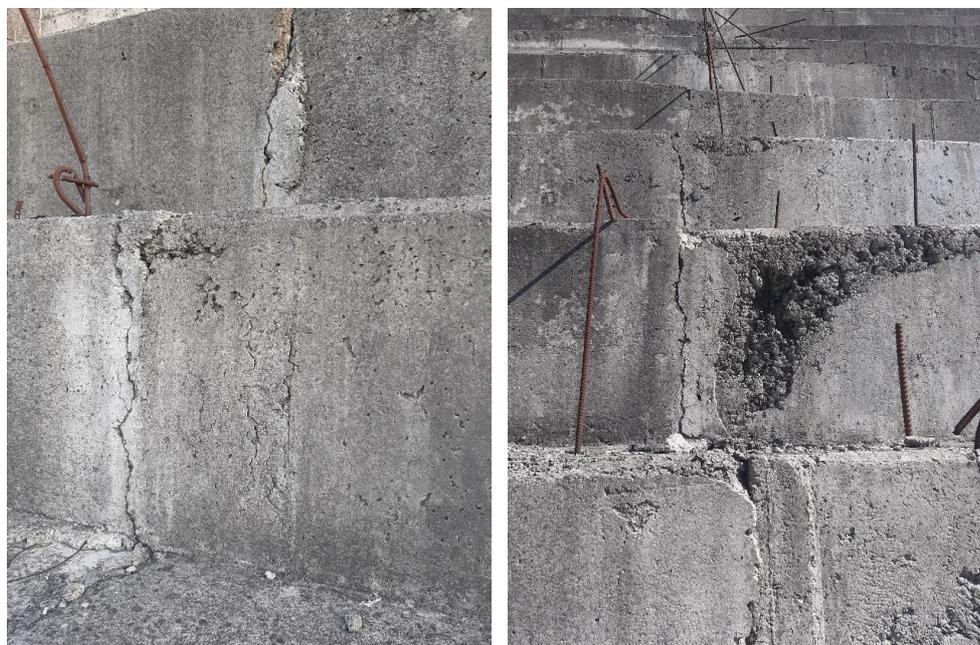
Figura 43 – patologias no concreto de jusante. Trincas desgregação, respectivamente.

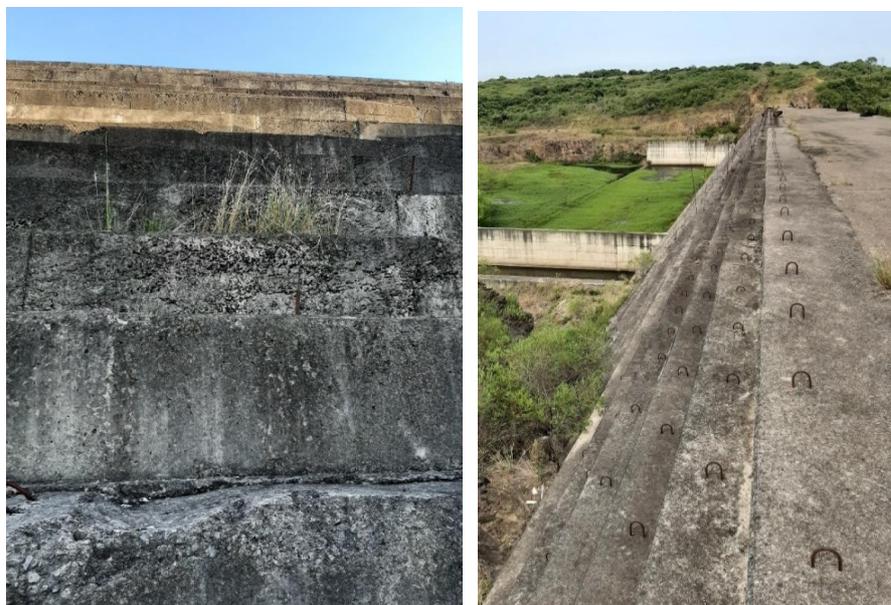
**Figura 44 – patologia na face de jusante com concreto poroso. Ganchos para içamento das armaduras expostos.**

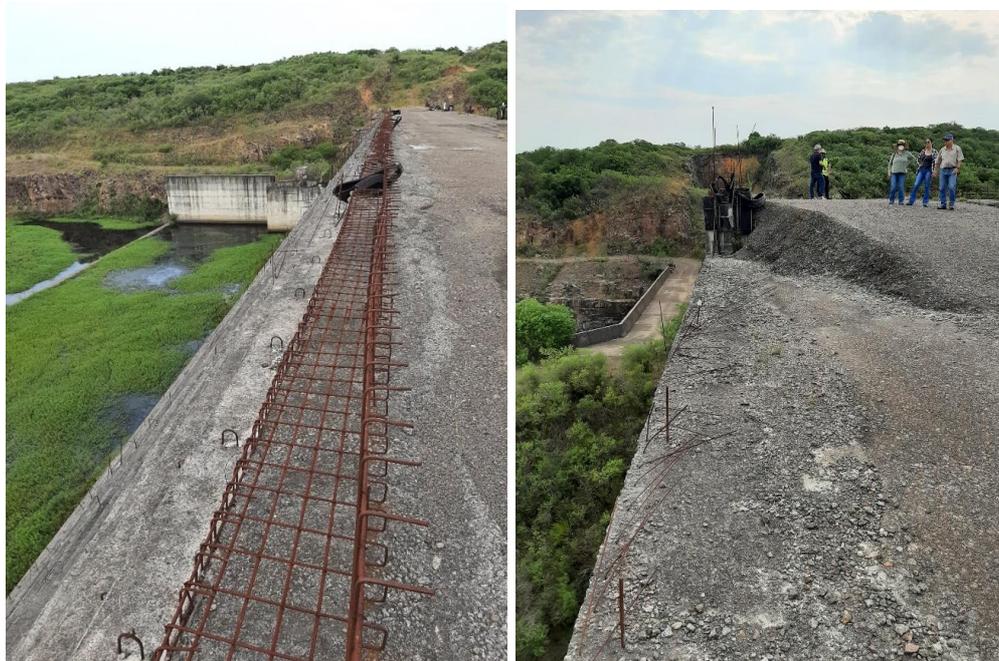
Figura 45 – Vista do topo para o lado de jusante (detalhe da armadura na Figura 40 aparente) e vista do topo para o lado de montante com destaque para a rampa em CCR ao fundo.

Uma porção residual constritiva de CCR permanece na superfície. Trata-se de uma rampa também em CCR. No entanto, recomenda-se a remoção desta rampa para traspasar as diferentes cotas executadas de concreto rolado. Seria possível a sua permanência somente se comprovado que o concreto ali aplicado atende as especificações de projeto, que pode ser averiguado através de extração de corpos de prova a serem submetidos a avaliação de resistência mecânica, especialmente. Caso positivo, recomenda-se a escarificação lateral e em forma de degraus com limpeza consecutiva, de modo que se dar continuidade ao procedimento de compactação.

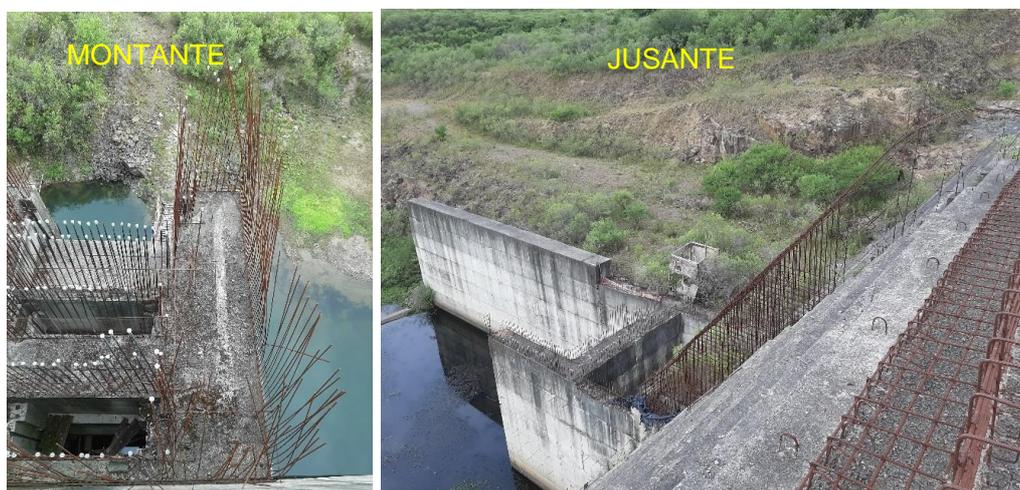
**Figura 50 – Estrutura inacabada da tomada d'água. Montante e jusante, respectivamente.**

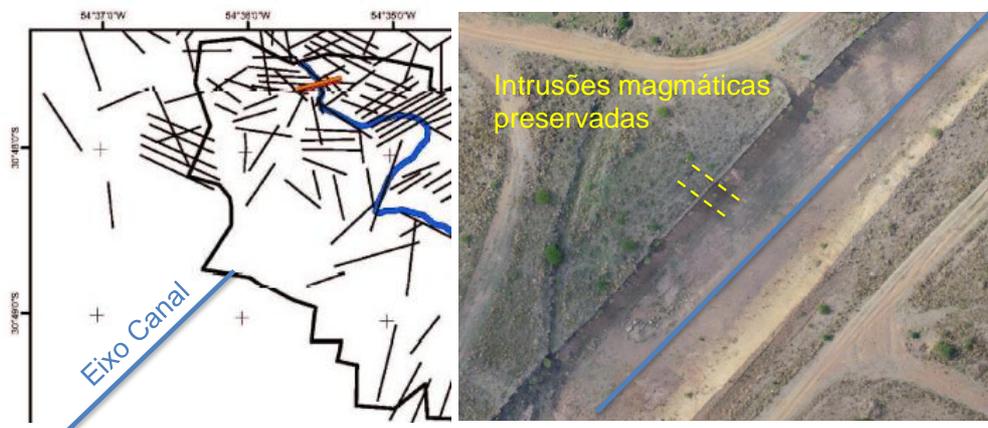
Nota-se que os trechos onde o fundo do canal converge para escavações em solo tem-se uma condição de permeabilidade um tanto segura do ponto de vista de perda d’água por infiltração. Por outro lado, para os cortes que atingirem maciços rochosos deve-se atentar as condições geológicas locais, pois há possibilidade de ocorrência de descontinuidades cruzando ou paralelizando o eixo do canal.

**Figura 63 – Descontinuidades mapeadas no reservatório e observação de intrusão aflorante numa posição do canal já escavado.**

Seja no fundo ou nos taludes do canal a presença de descontinuidade deve ser mapeada também para estas escavações a serem realizadas, uma vez que, eventualmente pode haver a necessidade de consolidações localizadas ou outra ação para selamento de possíveis fugas (ou mesmo entrada d’água, a depender regime hidrogeológico) antes da operação.
