## RELATÓRIO DE VISTORIA TÉCNICA

**OBRA:** Palácio da Polícia – Porto Alegre

**LOCAL:** Av. João Pessoa, 2050, Porto Alegre – RS

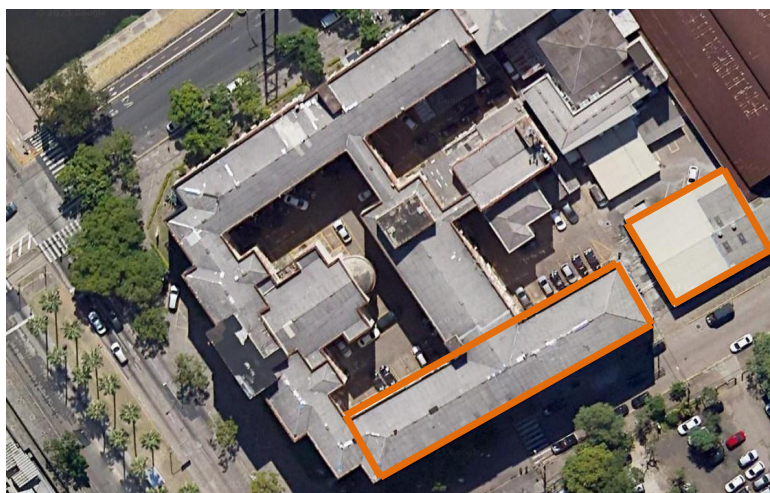
Os danos de maiores proporções concentraram-se na região onde instalam-se a DCS, Diplanco e Conselho de Polícia, bem como no anexo que abriga o Museu da Polícia Civil e as instalações de manutenção da DSG, conforme sinalizado na imagem aérea.

Figura 1: Vista aérea do Palácio da Polícia

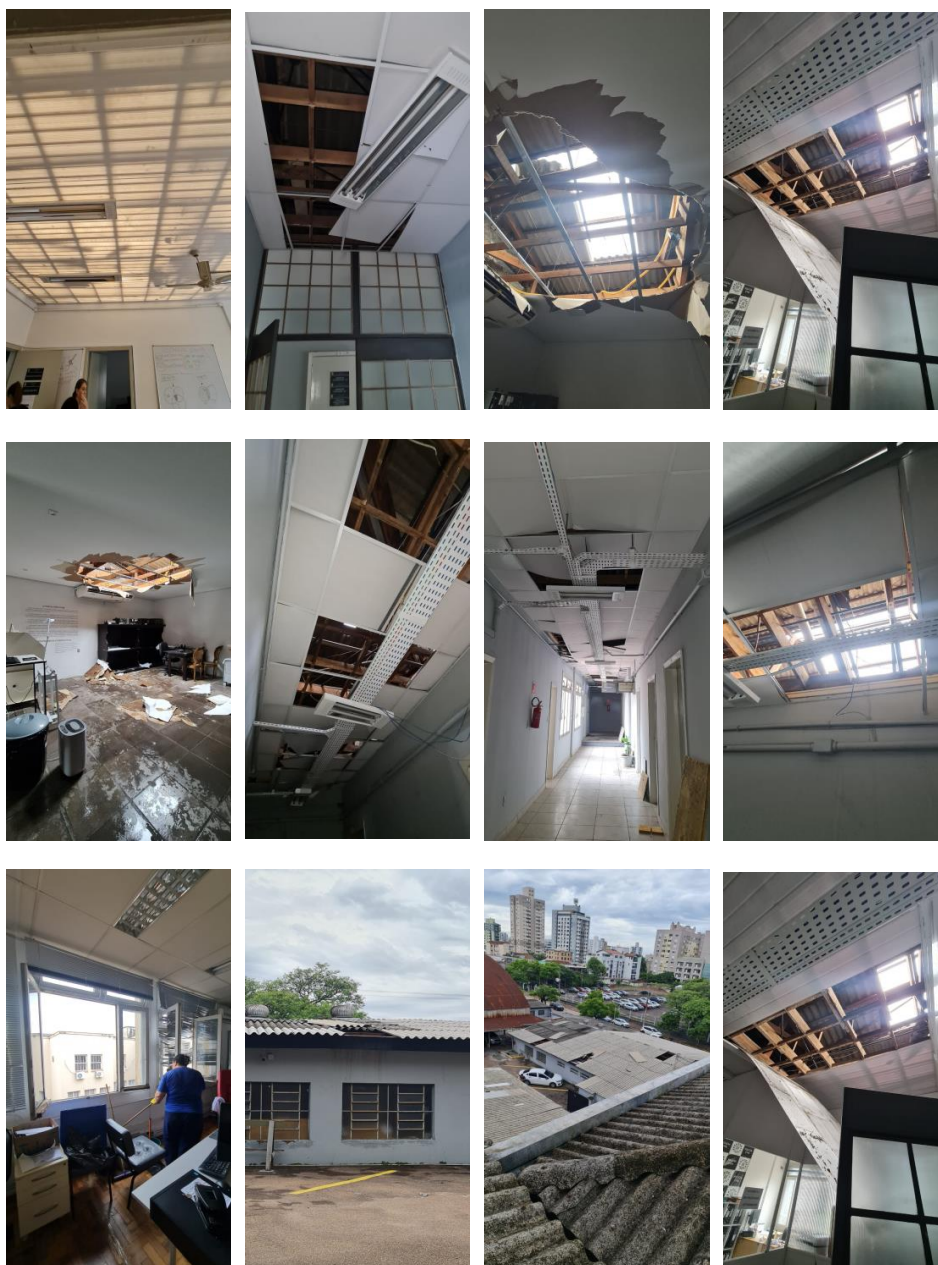
A tempestade ocorrida na noite de 16/01/2024 ocasionou diversos danos à cobertura do Palácio da Polícia. Em vistoria in loco ao terceiro andar constatou-se o destelhamento de parte do telhado acima da DIPLANCO, assim como no Museu da Polícia Civil e no Conselho de Polícia. Também foi observado que nas dependências da DCS o vidro de uma das janelas foi quebrado em virtude das fortes rajadas de vento o que acarretou na abertura da mesma. O vento penetrou no espaço entre o forro e a cobertura provocando o efeito de sucção, causado pela saída da corrente de ar que sugou algumas placas do forro.

Além disso, algumas outras salas do terceiro pavimento permanecem tendo as mesmas avarias (goteiras, infiltrações, mofo, deslocamento e queda de forro, luminárias com queda iminente, alagamentos) já constatadas em vistorias anteriores.

Com a retirada e queda do forro, é possível observar o madeiramento do telhado, que está danificado em sua base em diversos pontos. Além disso, a presença de fiação elétrica fixada junto ao madeiramento do telhado pode ser fator facilitador para ocorrência de curto circuito elétrico e consequente princípio de incêndio.

Em decorrência do exposto, esta Assessoria de Engenharia não pode garantir a segurança nem a integridade física dos servidores e usuários do imóvel ou dos equipamentos ali localizados e recomenda a interdição total do terceiro pavimento do Palácio da Polícia. Se a medida não for viável por funções operacionais, recomenda-se minimamente a interdição da área mais afetada pelo temporal da data de hoje. Ainda, sugere-se que a Secretaria de Obras Públicas realize uma avaliação em caráter emergencial da situação e solicita-se orientação da Chefia quanto às medidas a serem adotadas.
