SOP	Documento Padrão	SOP-DOP-DOC
	Relatório de Vistoria	Revisão: 01 – 20/03/2015

OBJETO: Vistoria na estrutura do telhado

LOCAL: Palácio da Polícia - Av. João Pessoa, 2050

Porto Alegre, 22 de janeiro de 2024.

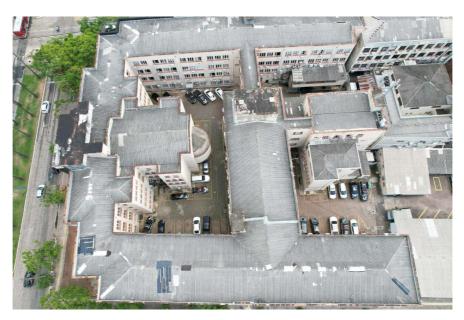
- Vista aérea do Palácio da Polícia

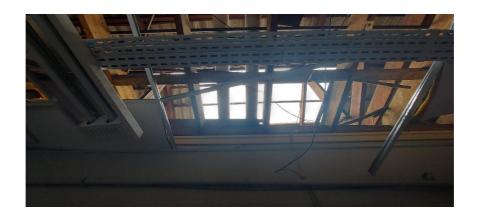
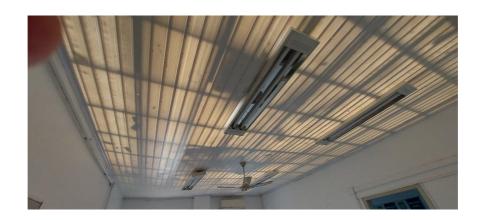
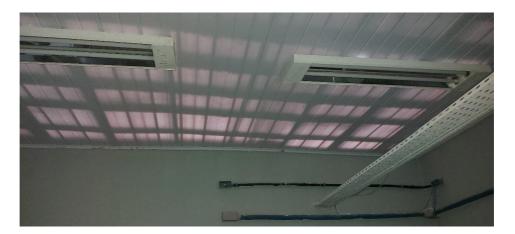
- Arrancamento de telhas e cumeeiras em pontos específicos;
- Queda de forro em diversas salas do 3º pavimento;

Pelo exposto neste relatório fotográfico e observado in loco, o 3º pavimento do prédio do Palácio da Polícia, deve manter-se interditado, ou seja, sem atividades de trabalho devido aos riscos eminentes aos servidores e usuários, até a recuperação dos pontos atingidos pelo temporal.

Entendemos que ambas as ações devam ser atendidas de forma emergencial.

Para a recuperação pontual do telhado será necessário a utilização de 40 telhas de fibrocimento 6mm e de 20 cumeeiras de fibrocimento.
