# LAUDO TÉCNICO DE REFORÇO ESTRUTURAL

Data: 18/01/2024

Cliente: INST Est Educ Aimone Soares Carriconde

Endereço: R. Leonel Fagundes, 53 - Arroio Grande, RS

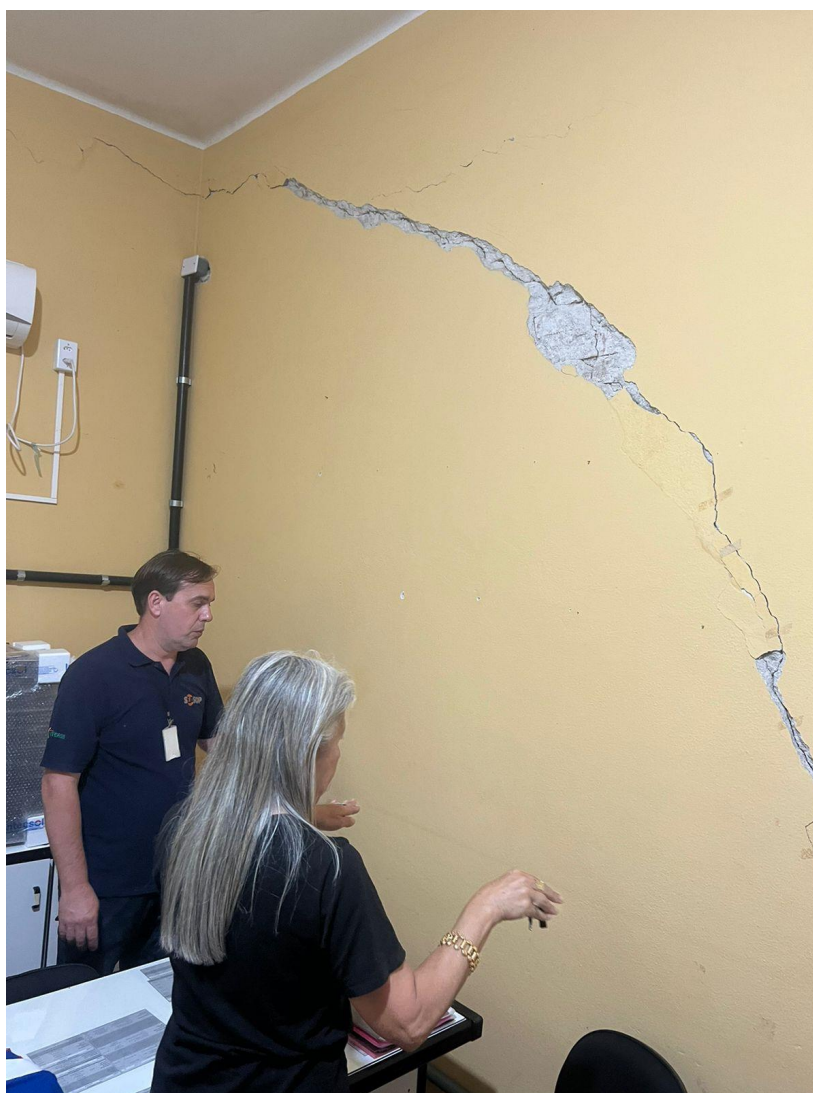
*Figura 2: Parede com recalque diferencial*

Na vistoria foi verificado a presença de uma grande rachadura diagonal que se estende de uma extremidade a outra parede, no qual foi identificada como possível causa da patologia o recalque diferencial na fundação. Para melhor visualização, a Figura 2 mostra tal patologia e a Figura 3 mostra o lado oposto dessa parede. Esse fenômeno ocorre quando diferentes partes de uma estrutura afundam de maneira desigual. Esse tipo de recalque pode resultar em deformações e desalinhamentos na estrutura, causando potenciais danos e comprometendo sua estabilidade. Isso pode ser causado por uma variedade de fatores.

Apesar da parede analisada apresentar rachaduras graves, os elementos estruturais do entorno (pilares, vigas, lajes, parede adjacentes, fundação) não apresentam sinais de patologias ou problemas estruturais. Desta forma é possível reforçar a ideia de que a patologia encontrada na parede ocorreu por razão de recalque diferencial da fundação que suporta os esforços oriundos da mesma.

Observa-se um nível médio de risco de ruptura, indicando a necessidade de intervenção nesse ambiente nos próximos 4 meses, sem a necessidade de interdição imediata.

#### **a) Escoramento**

Deverá ser realizado escoramento da laje com escoras de madeira como forma de aliviar a tensão nas paredes de apoio para que a remoção dos elementos estruturais seja realizada. As escoras deverão ser colocadas com 1,5 metros de espaçamento.

Após o escoramento da laje, deverá ser feita a escavação do local adjacente para criar um espaço adequado para a execução da sapata.

Para colocar a viga que servirá de reforço estrutural, deverá ser feito um rasgo na parede. Essa viga deverá ser engastada no pilar. Para tal, será necessário primeiramente ser soldado barras de 6.3 mm distribuídas no perfil metálico a fim de gerar maior área de aderência concreto/perfil.

Após instalar a viga metálica, é possível iniciar a demolição da parede. A realização deste serviço deve ser feita de forma manual e cuidadosa para evitar, ao máximo possível, grandes vibrações na estrutura predial.

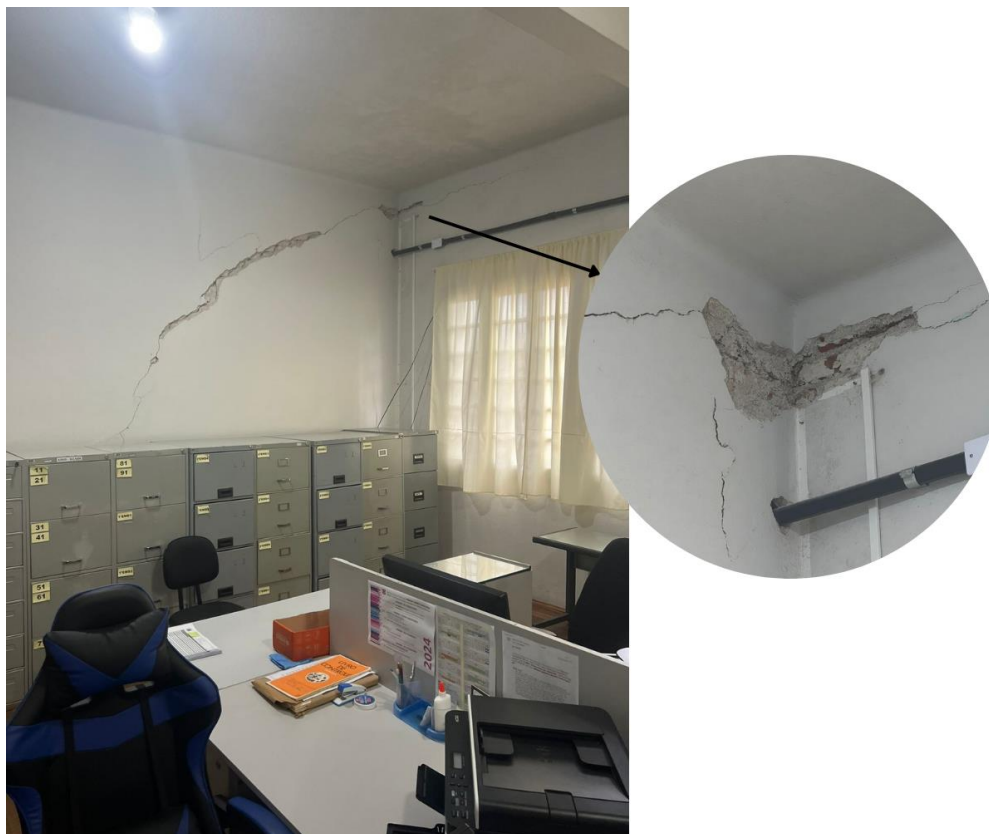
*Figura 3: Lado oposto da parede com patologia*

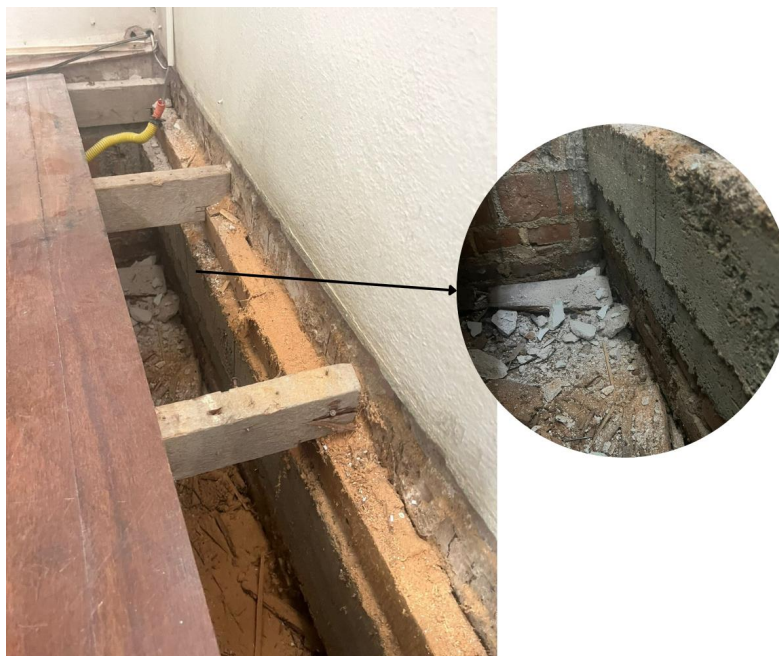
*Figura 4: Fundação superficial corrida*

Uma potencial origem para a questão pode estar relacionada à remoção de uma árvore no entorno ocorrida alguns anos atrás. Dado que a estrutura possui uma fundação superficial contínua (Figura 4), a eliminação da árvore resultou na formação de um vazio que, ao longo do tempo provocou uma movimentação do solo, desencadeando o fenômeno de recalque.

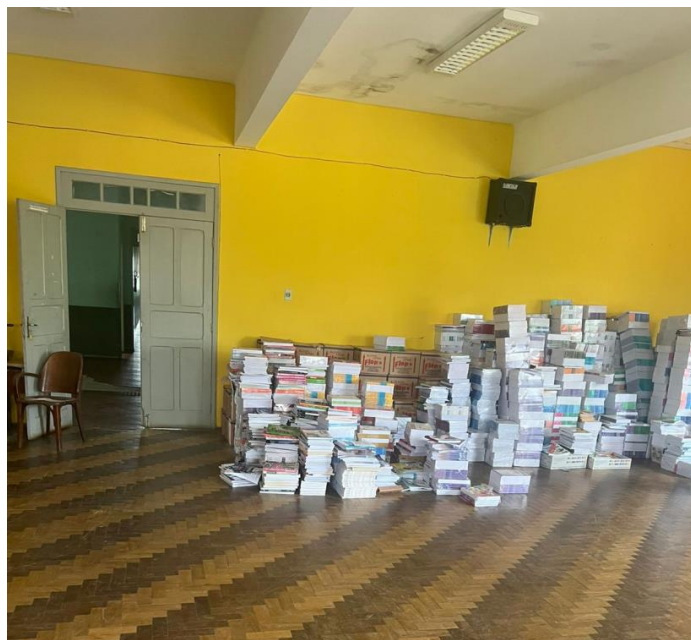
*Figura 5: Pavimento superior sendo usado como depósito de livros*

Vale ainda ressaltar que o agravamento do problema pode ser atribuído à utilização do espaço imediatamente acima, que foi interditado e transformado em um depósito de livros (Figura 5), exercendo sobrecarga sobre toda a estrutura.
