ESTADO DO RIO GRANDE DO SUL SECRETARIA DE OBRAS PÚBLICAS

DEPARTAMENTO DE BARRAGENS E CANAIS

OBJETO: Laudo para avaliação da condição geral de árvores

LOCAL: EEEF Aurélio Reis MUNICÍPIO: Porto Alegre

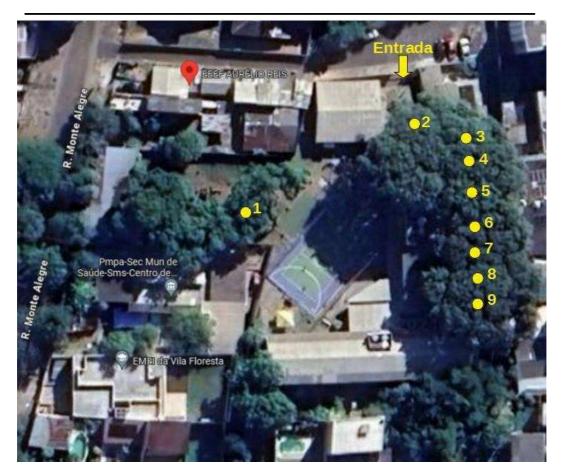
Com base na condição geral das árvores e nos conflitos observados com as construções existentes, identificamos nove indivíduos que consideramos prioritários para ações de manejo da vegetação. Nessa lista estão incluídos um jacarandá (*Jacaranda mimosifolia*), a tipuana (*Tipuana tipu*) próximo à entrada da escola e mais sete tipuanas no pátio lateral (Figura 1).

Figura 1. Localização das árvores cujas ações de manejo são prioritárias.

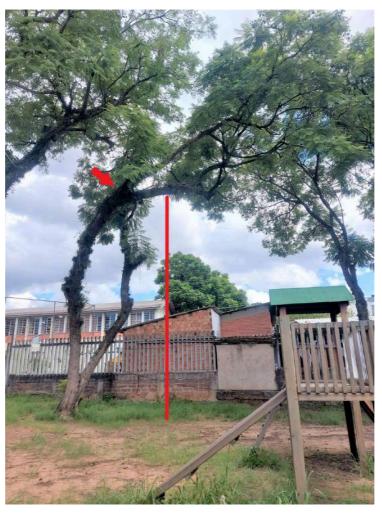
Essa árvore passou por uma poda drástica no passado, que removeu parte considerável da sua copa. Na presente avaliação a sua condição geral foi classificada como regular. No entanto, ela apresenta copa desequilibrada, tronco com aproximadamente 45° de inclinação (Figura 2), afloramento das raízes e solo

Figura 2. Imagem evidenciando a inclinação do tronco e da copa do jacarandá sobre os brinquedos da pracinha, e a ausência de equilíbrio da copa.

Tendo isso em vista, **recomendamos que seja providenciada com** brevidade a supressão desse indivíduo.

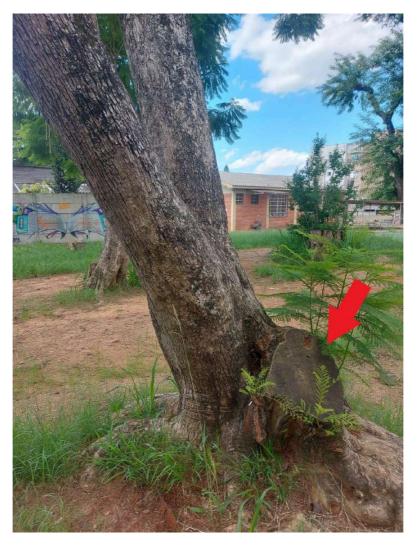
do entorno bastante exposto e suscetível à erosão (Figura 3). Soma-se a isso o fato dessa árvore encontrar-se exposta à ação do vento e ter a sua copa projetada sobre um brinquedo do parquinho ali presente, utilizado pelos alunos da escola (Figura 2). Desse modo, em função de episódios futuros de vendavais e temporais, essa árvore pode trazer consideráveis riscos para a comunidade escolar.

Figura 3. Imagem evidenciando a poda de uma parte considerável da copa (seta), o afloramento das raízes e o solo exposto ao redor da árvore.

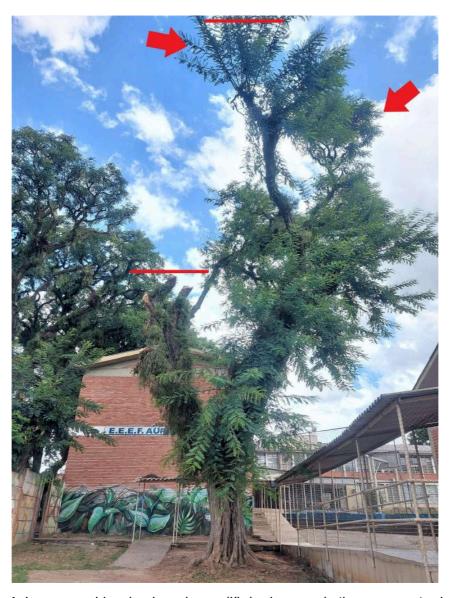
Essa árvore encontra-se próximo ao portão de entrada (indivíduo número 2) e, dessa forma, todo e qualquer acesso à escola se dá pela passagem sob a sua copa (Figura 1). Trata-se de um exemplar com aproximadamente 18 m de altura, 9 m de DPC e 0,96 m de DAP. Esse indivíduo teve galhos quebrados no último temporal e passou recentemente por poda de emergência feita pelos bombeiros. No entanto, foram retirados apenas os galhos já quebrados ou com grande potencial de queda. Essa poda teve como objetivo reduzir os riscos imediatos, não considerando a manutenção do equilíbrio da copa da árvore (Figura 4). Além disso, também foi realizada no ano passado uma poda que descaracterizou a copa, favorecendo o surgimento de diversas brotações epicórmicas nos tocos podados. Essas brotações estão crescendo em altura e diâmetro e, por estarem ligadas a tocos podados que apresentam processo de deterioração, podem vir a quebrar com facilidade pela falta de estrutura de sustentação adequada (Figura 4).

Assim, a condição geral da árvore foi classificada como péssima, de acordo com os critérios aqui utilizados. Considerando o desequilíbrio entre a copa e as raízes, o grau de exposição das raízes, a impermeabilização do solo no entorno, a projeção dos galhos remanescentes sobre o refeitório da escola e a exposição ao vento, episódios de vendaval ou temporais podem quebrar novos galhos e inclusive derrubar a árvore por inteiro (Figura 4 e Figura 5).

Figura 4. Imagem evidenciando o desequilíbrio da copa da tipuana, mostradas com a diferença de altura entre as duas linhas horizontais vermelhas. Também há muitas brotações epicórmicas (setas). À direita, muito próximo, fica localizado o refeitório.

Tendo em vista que os problemas observados não poderiam ser resolvidos com uma nova poda, recomendamos que seja providenciada COM URGÊNCIA a supressão desse indivíduo.

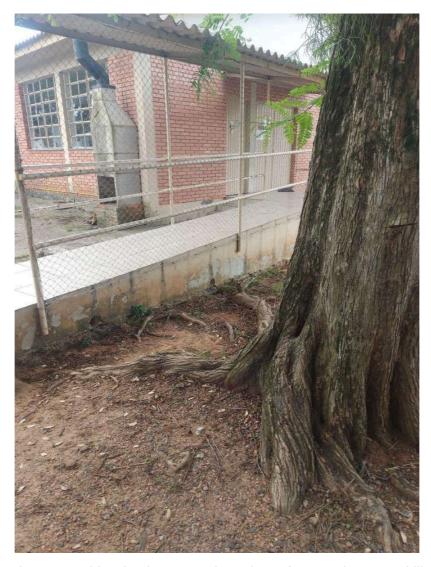
Figura 5. Imagem evidenciando a exposição das raízes e a impermeabilização do solo ao redor da árvore.

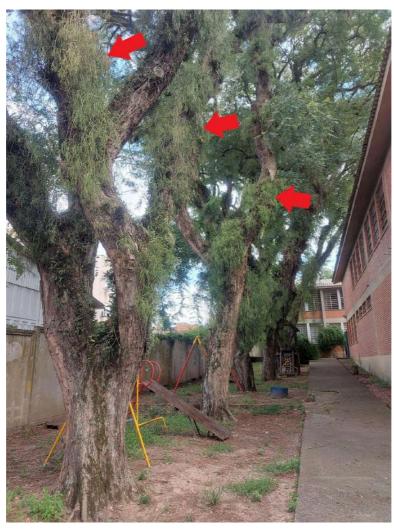
No pátio lateral da escola, há sete tipuanas (indivíduos de números 3 a 9), com grande porte (aproximadamente 18 m de altura) e idade avançada (Figura 1). Essas árvores encontram-se em conflito com estruturas existentes, isto é, os brinquedos do parquinho e as próprias salas de aula (Figura 6).

Esses indivíduos apresentam também grande quantidade de epífitas associadas ao seu tronco e aos seus galhos. Ainda que não impliquem um risco imediato, a sua presença contribui para a retenção de umidade especialmente nos locais de bifurcação do tronco, podendo contribuir para os processos de biodeterioração.

Figura 6. Localização das árvores, sobre o parquinho e muito próximas ao prédio da escola. Observa-se a grande presença de epífitas sobre os troncos das árvores (setas).

Tendo isso em vista, recomendamos que seja providenciada a supressão desses indivíduos e a sua substituição por espécies nativas de menor porte, especialmente frutíferas e também árvores benéficas para a fauna. Cita-se, como exemplo de espécies o chal-chal (*Allophylus edulis*), a jaboticaba (*Plinia peruviana*) e o camboim (*Myrcia multiflora*, *cuspidata*, *delicatula*, e *floribunda*).

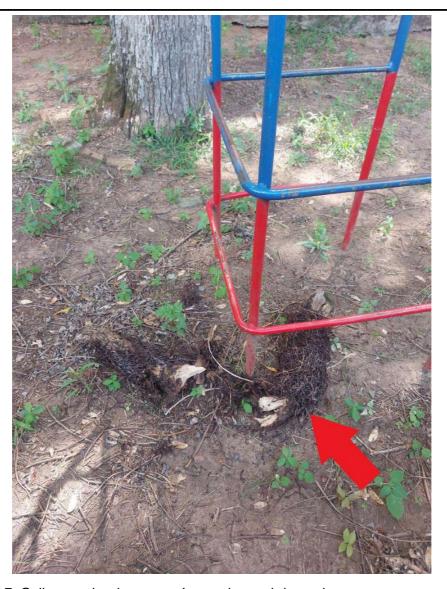
Segundo Brazolin (2009)³, nessa espécie é alta a incidência de processos de biodeterioração, causados por fungos apodrecedores e cupins subterrâneos, nas árvores adultas e antigas (com mais de 60 anos), fator associado à sua queda em eventos climáticos extremos. Considerando que, segundo a diretora, os brinquedos desse parquinho são utilizados por crianças menores (do 1° e do 2° ano do ensino fundamental), até mesmo a queda de galhos e ramos com pequeno diâmetro poderiam causar acidentes com danos consideráveis. Durante a visita técnica, inclusive, foram observadas evidências dessa situação (Figura 7). Além disso, constatou-se, no indivíduo número 9, a presença de galhos quebrados mortos, ainda presos aos ramos remanescentes, oferecendo risco de queda (Figura 8).

Figura 7. Galhos quebrados que caíram sobre os brinquedos.

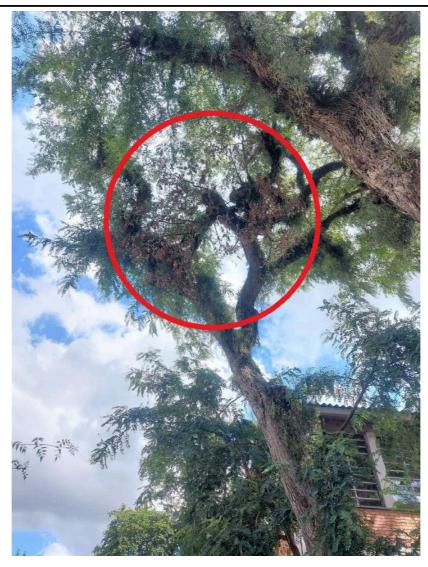
Figura 8. Presença de galhos quebrados que ainda se encontram presos parcialmente à árvore, podendo cair a qualquer momento (círculo).
