ESTADO DO RIO GRANDE DO SUL  
**SECRETARIA DE OBRAS E HABITAÇÃO**  
27ª COORDENADORIA REGIONAL DE OBRAS

**RELATÓRIO FOTOGRÁFICO**

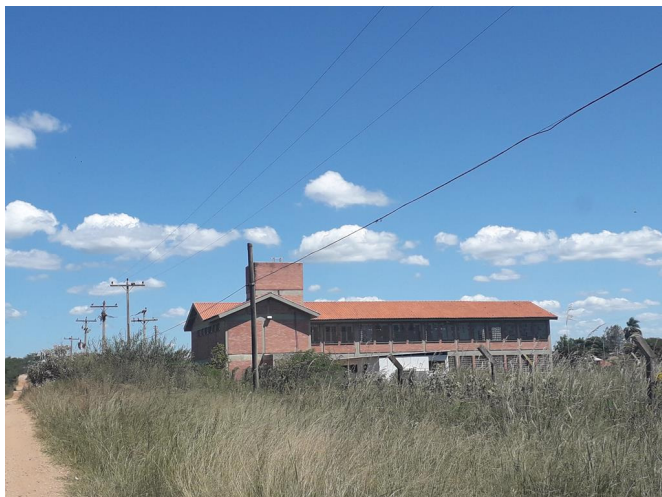
Vista da escola e contêiner (módulo de cozinha e refeitório).

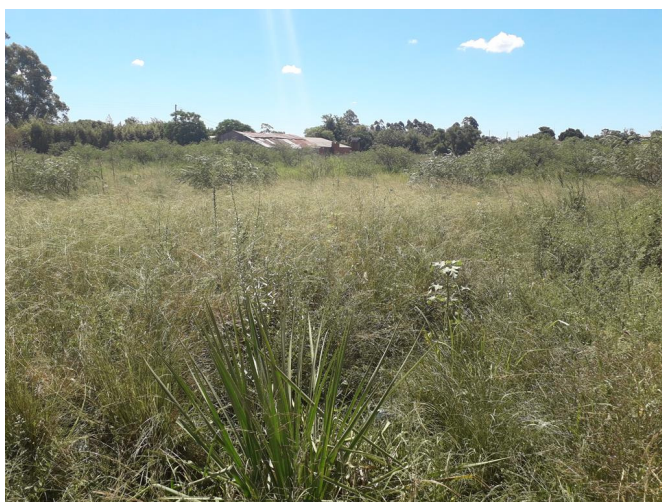
Sujidades/vegetação alta no terreno.

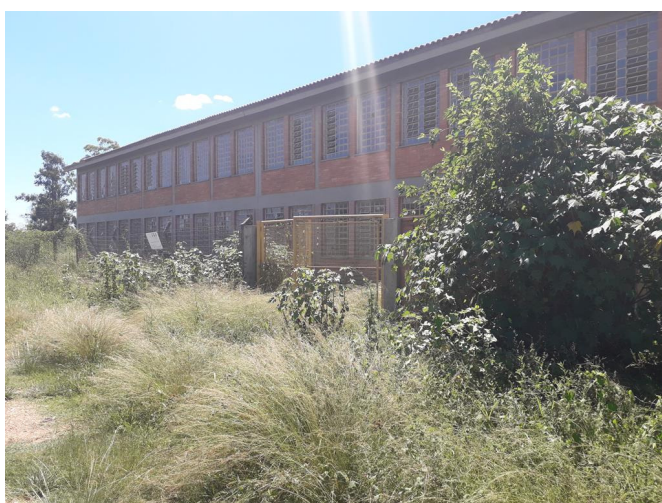
Fachada.

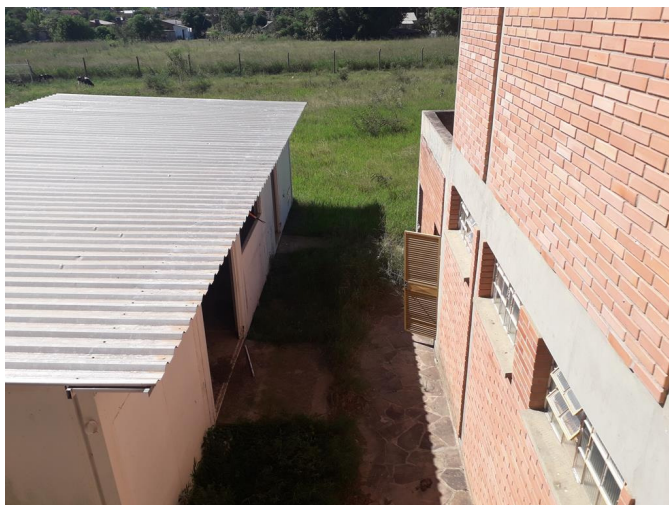
Vista do módulo de cozinha e refeitório (contêiner).

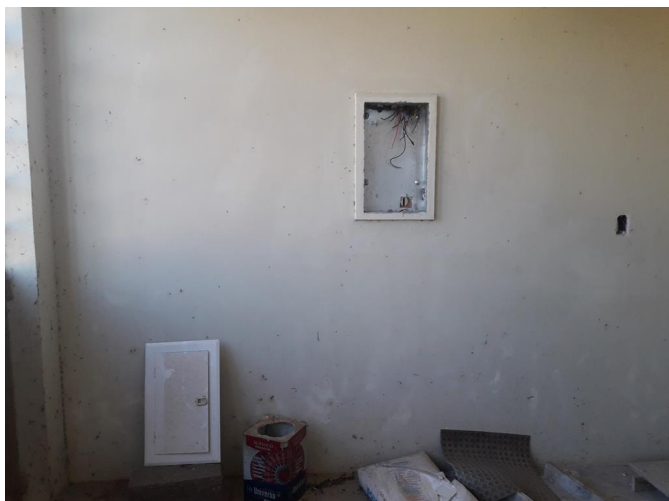
Quadro de distribuição danificado.  
Barramento, disjuntores e fiação furtada.

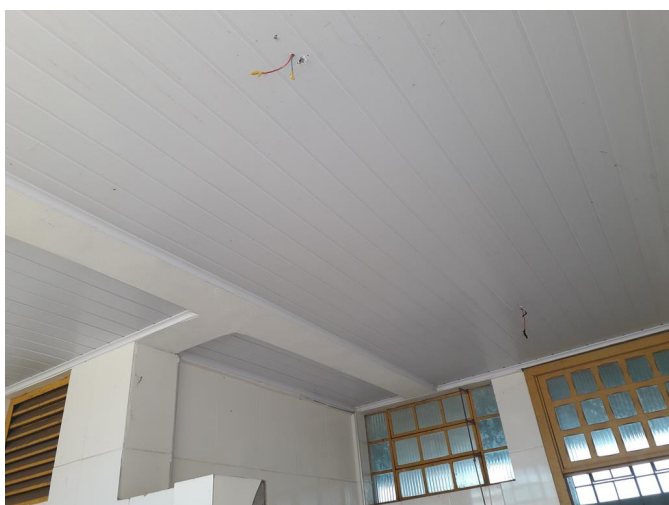
Luminárias furtadas.

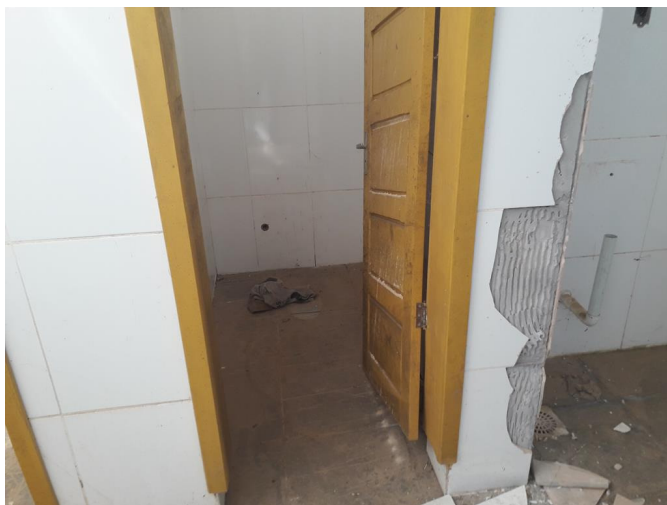
Louças furtadas e azulejos depredados.

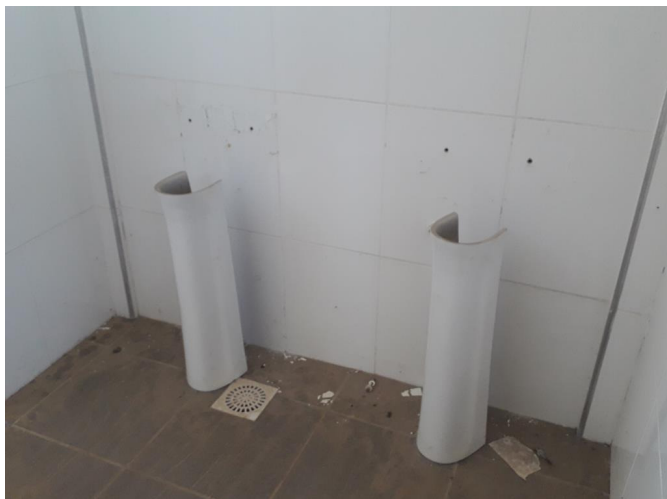
Lavatórios furtados.

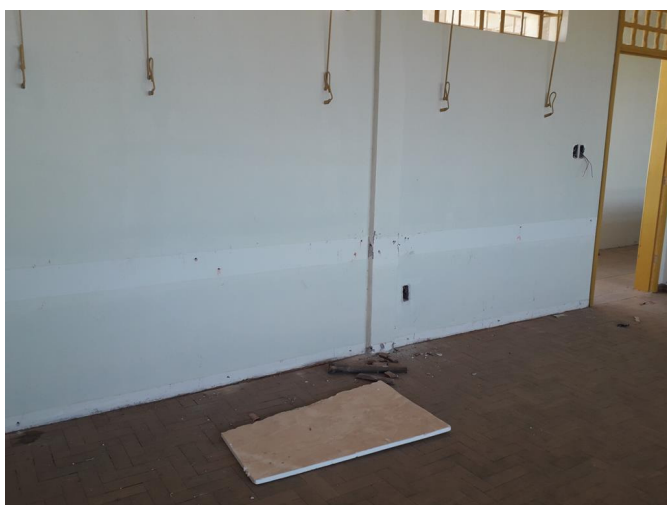
Fiações, rodapés e barra de proteção de paredes furtados.

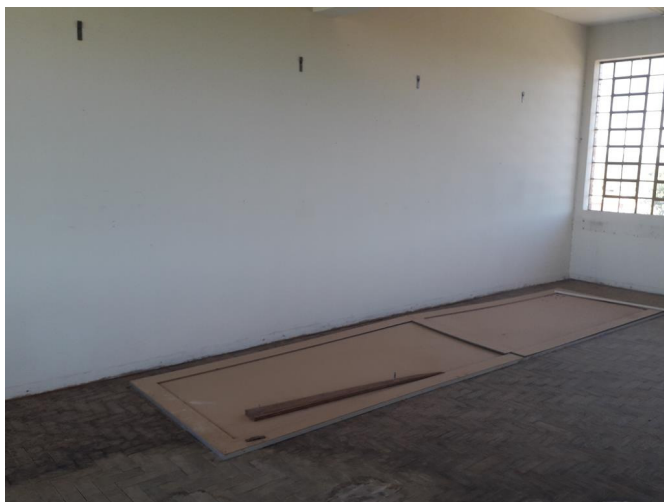
Quadro verde depredado.

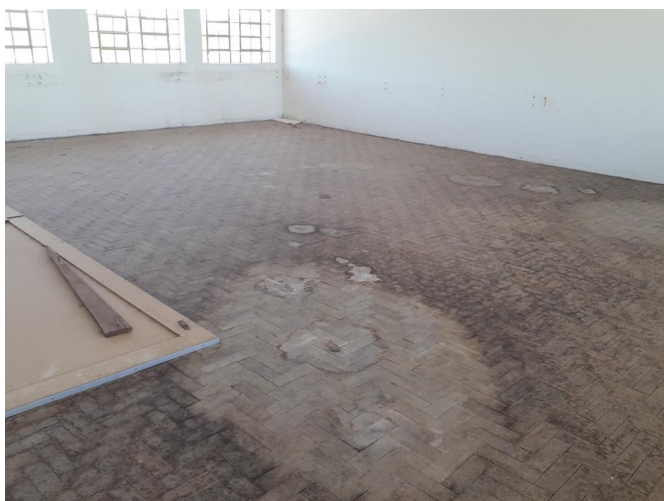
Infiltrações da cobertura. Telhas e cumeeiras danificadas em vendaval.

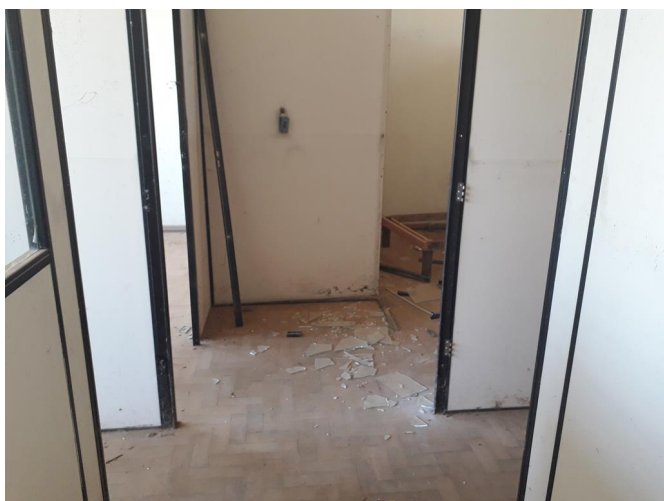
Divisórias leves e vidros da sala administrativa danificados. Folhas de porta furtadas.

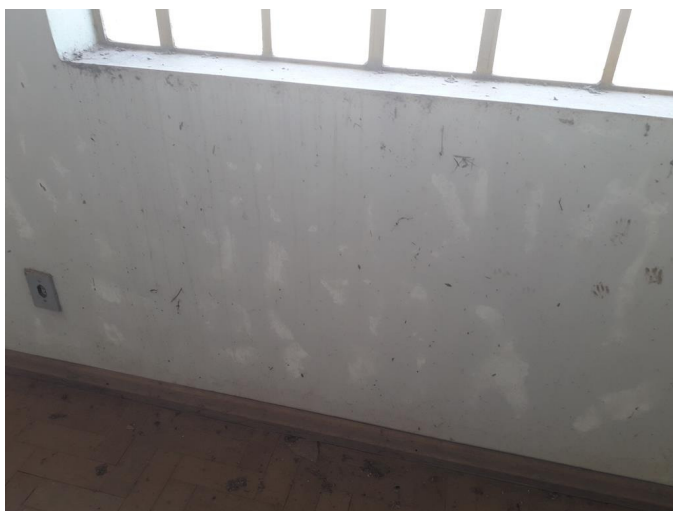
Infiltrações e pintura danificada.

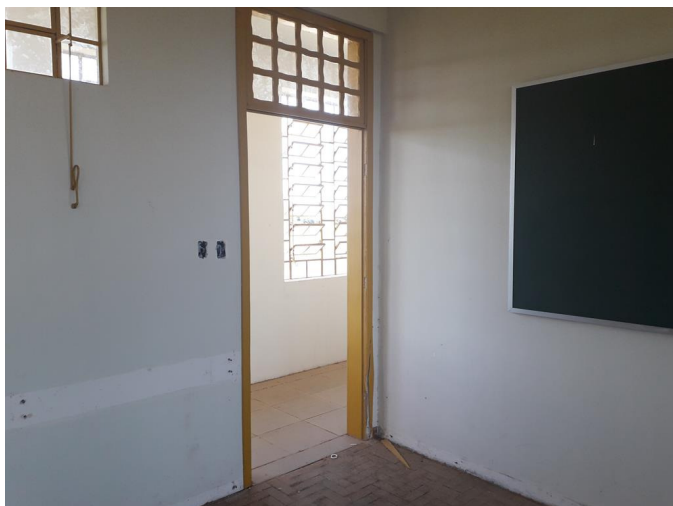
Folha de porta furtada.

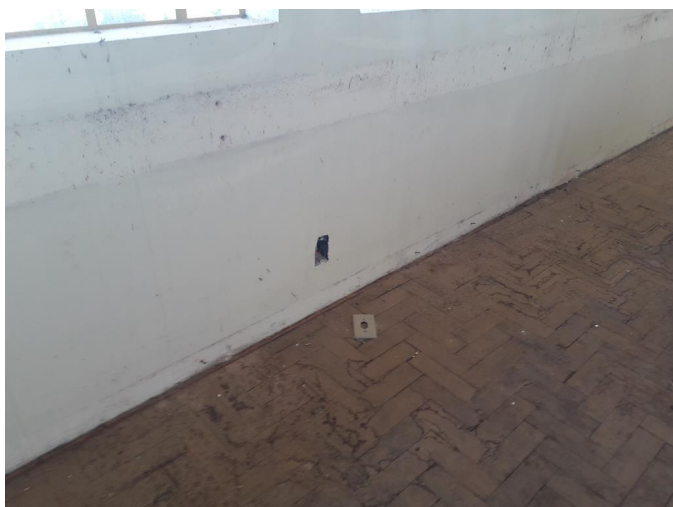
Tomadas, fios, rodapés e barras de  
proteção de paredes furtados.

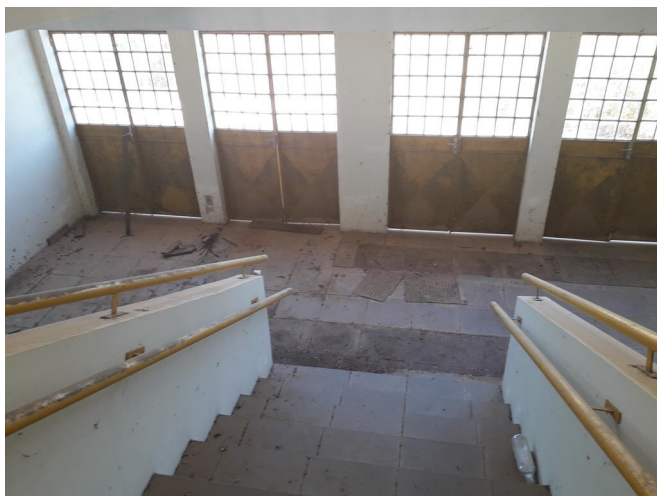
Portas arrombadas. Pavimentação  
tátil furtada. Pinturas danificadas.

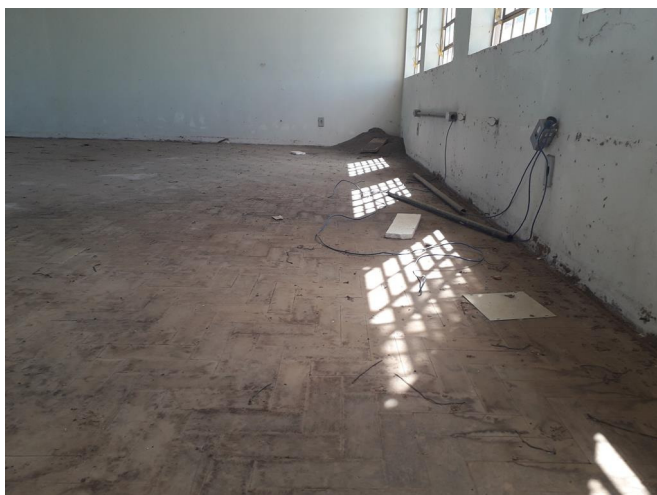
Eletrodutos danificados e furtados.  
Rodapés furtados.

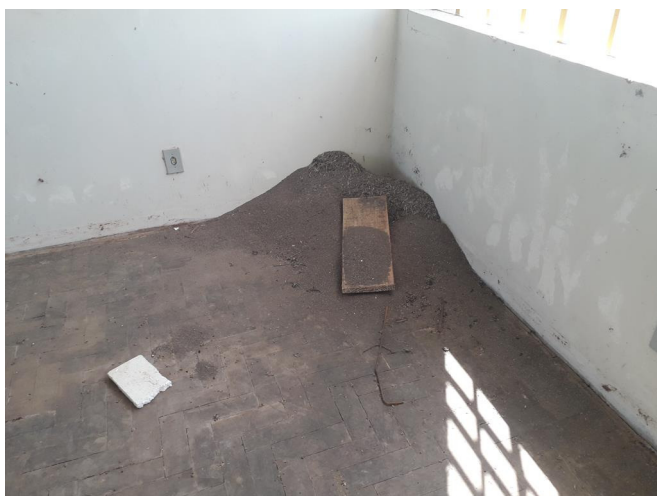
Formigueiro em sala de aula.

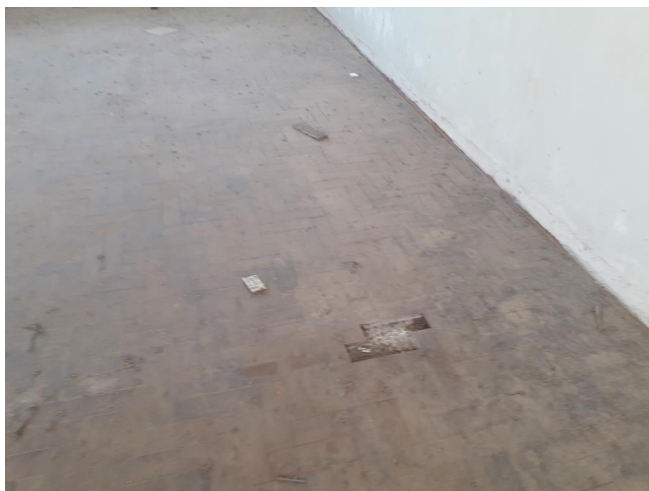
Pavimentação de tacos danificada pela enchente. Algumas peças apodrecidas.

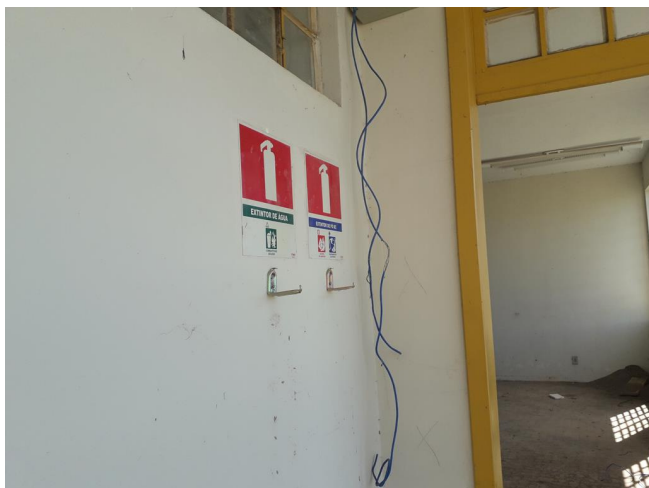
Extintores de incêndio furtados.

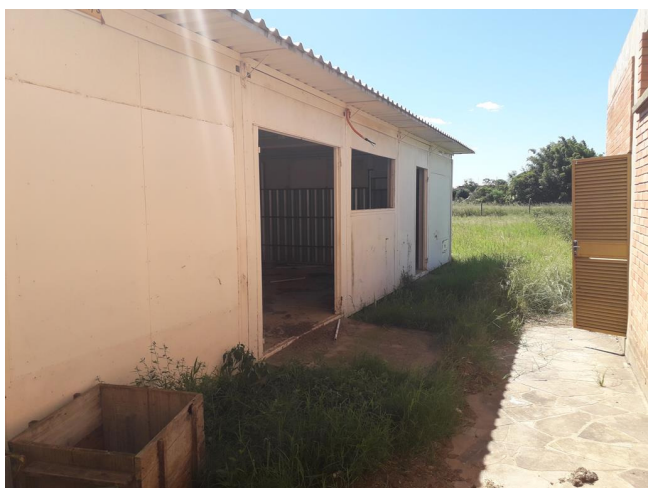
Fachada do módulo de cozinha e refeitório com esquadrias furtadas.

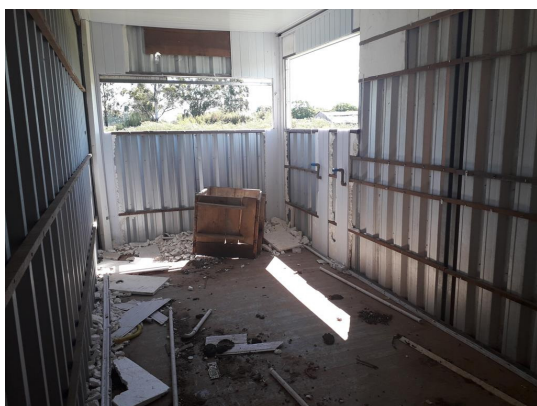
Vista da cozinha danificada.  
Isolamento térmico e revestimentos  
furtados. Metais furtados. Janelas  
furtadas.

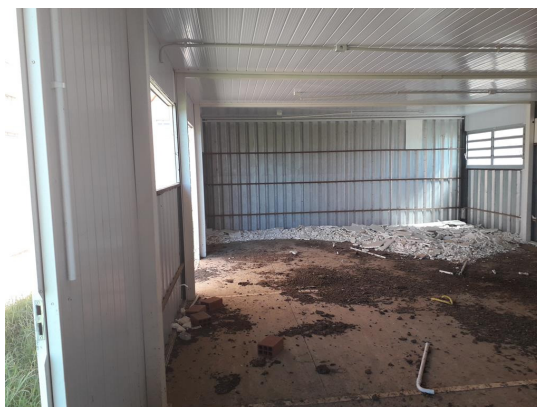
Vista do refeitório danificado.  
Luminárias, aparelhos de ar-  
condicionado, fiações e esquadrias  
furtados. Revestimentos danificados e  
furtados. Pavimentação danificada.

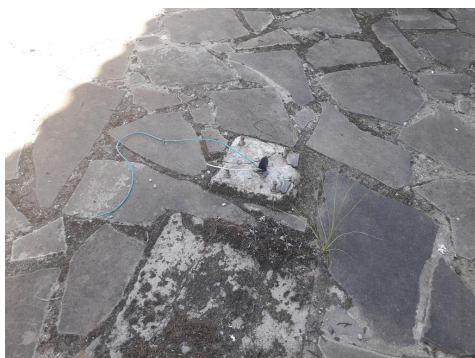
Postes metálicos de Iluminação  
externa furtados.

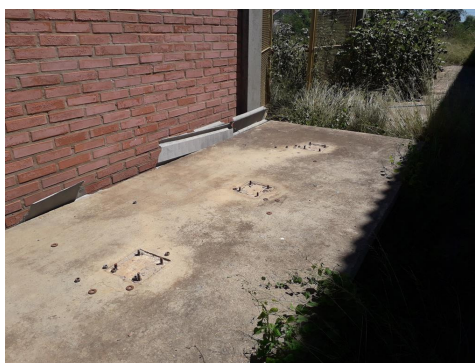
Hastes metálicas para bandeiras  
furtadas.
