**CASSIANO** ARQUITETOS

**VISTORIA DOS AMBIENTES DOS  
LABORATÓRIOS NB3 E NB2 DO LACEN/RS**

Porto Alegre, 14 de julho de 2020

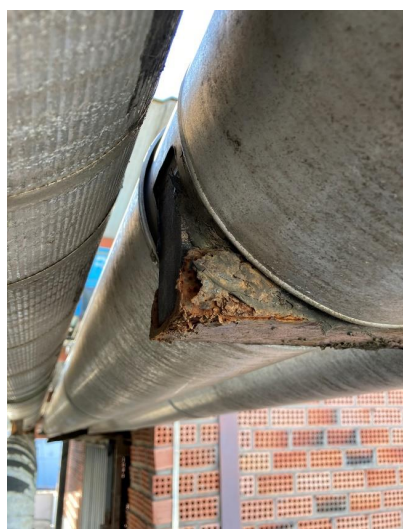
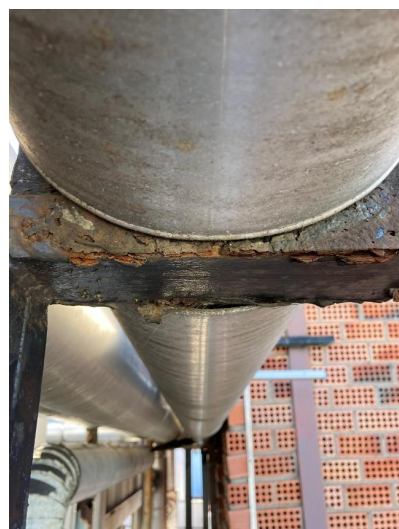
- Estruturas de suporte apresentam oxidação avançada (Figura 3);
- Os canos dos circuitos elétricos apresentam oxidação (Figura 4);
- As bases em concreto para apoio dos equipamentos e estruturas apresentam desgastes e rachaduras (Figura 5);
- Ralos em mal estado de conservação, inclusive com alguns sinais de entupimento (Figura 6);
- Inexistência de calha coletora para água da chuva (Figura 6);
- Acumulo de água em alguns pontos da cobertura (Figura 7);

**Figura 3 - Oxidação nas estruturas de suporte as tubulações;**

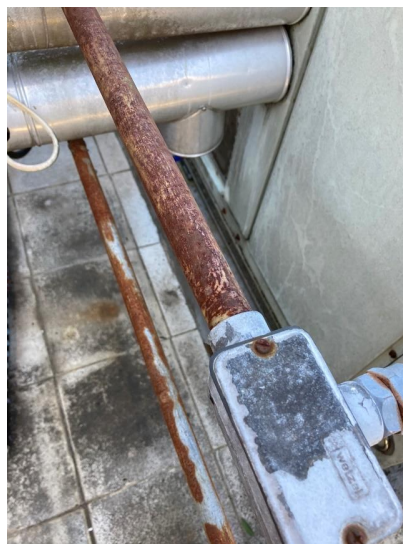
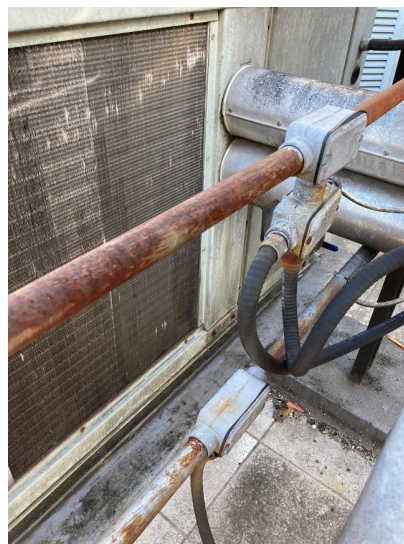
**Figura 4 - Oxidação nos dutos elétricos;**

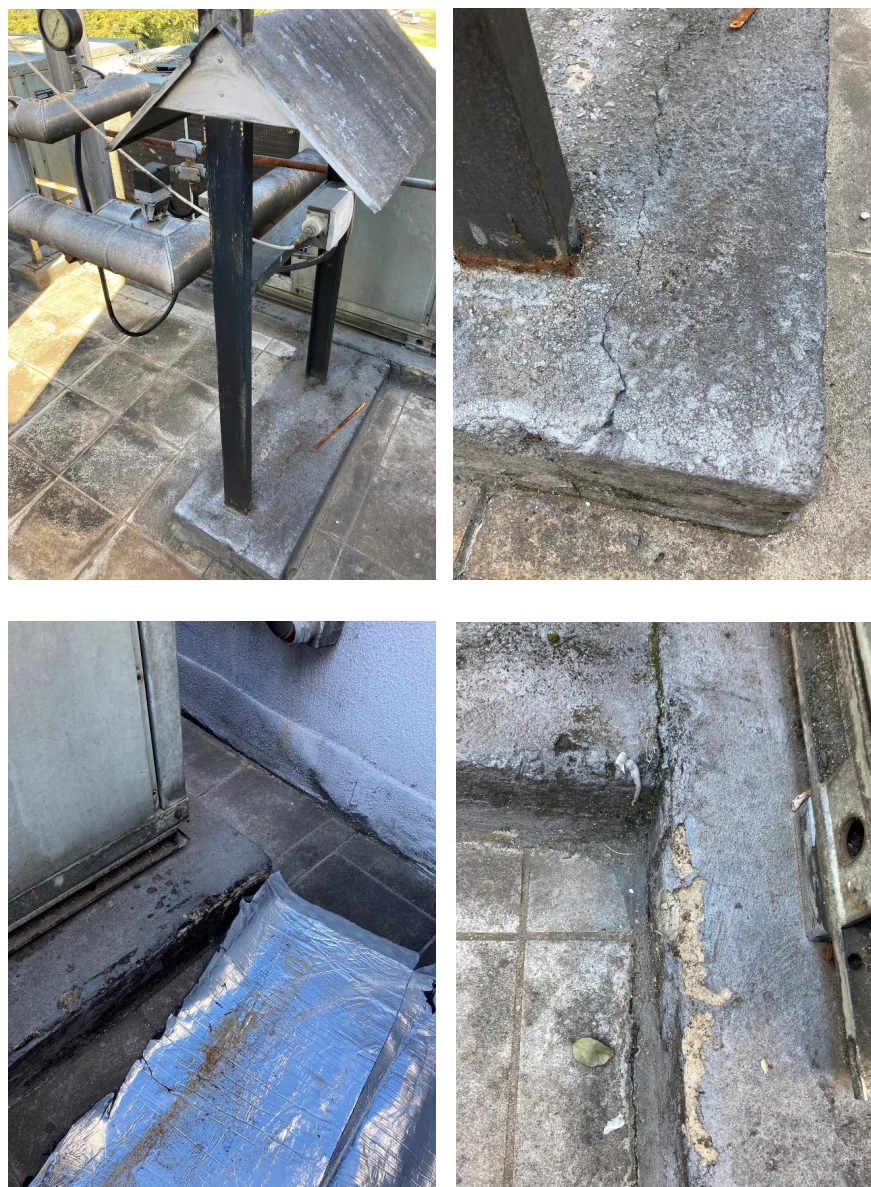
**Figura 5 - Rachaduras e desgastes nas estruturas de suporte aos equipamentos;**

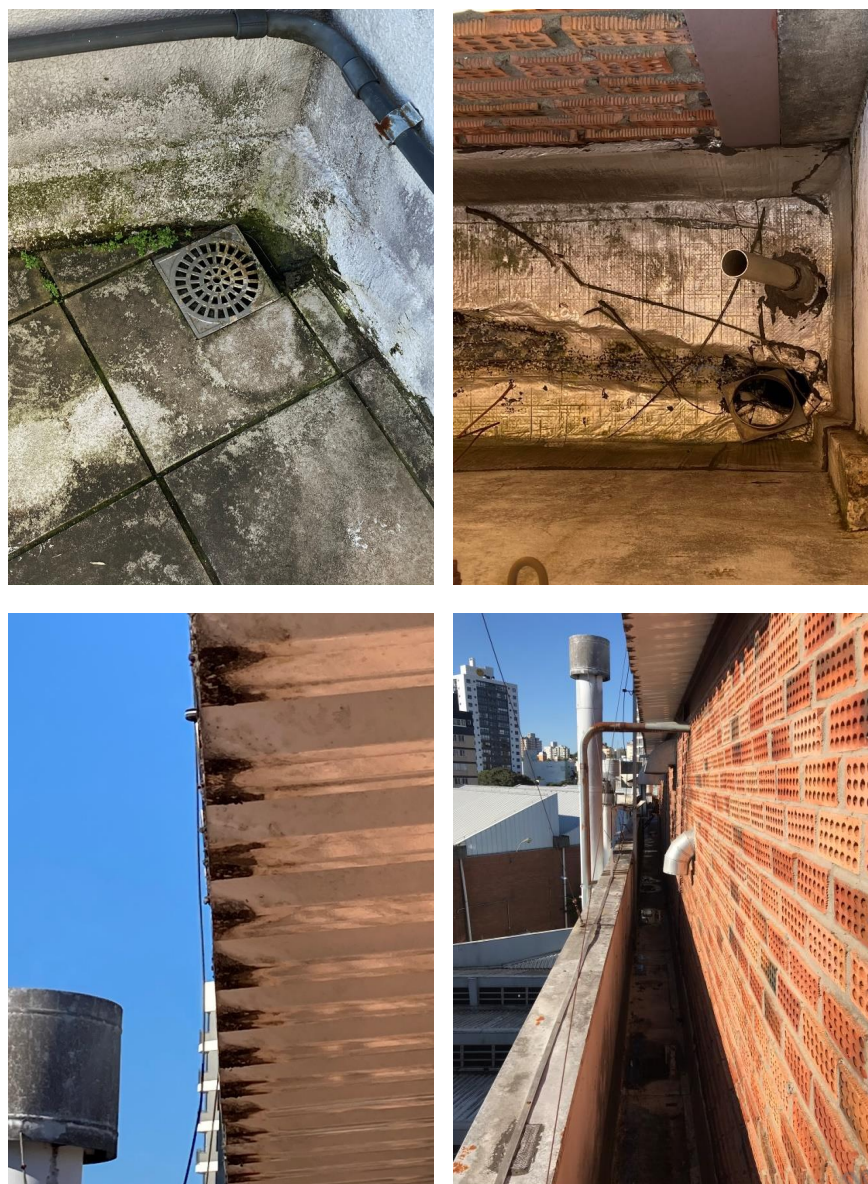
**Figura 6 - Estado de conservação dos ralos e falta de calha na cobertura da casa de máquinas;**

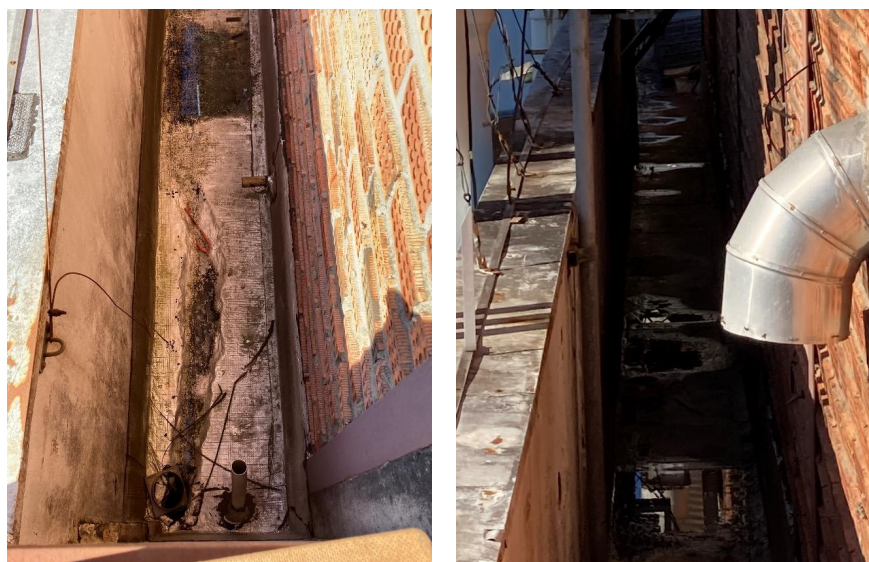
Figura 7 - Acumulo da água da chuva em alguns pontos;

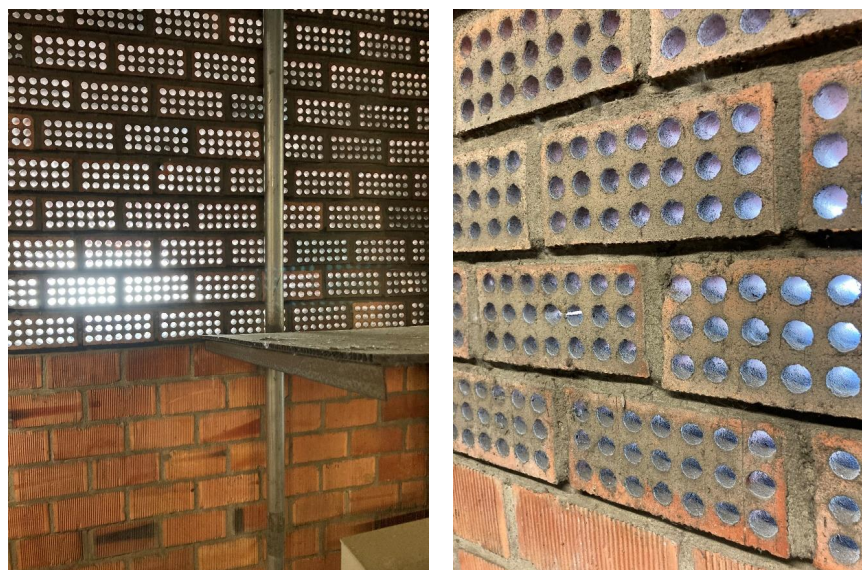
- Muita sujeira, ambiente muito empoeirado, tanto nas paredes quanto no piso (Figura 9);
- Algumas estruturas metálicas que sustentam os dutos apresentam corrosão com ferrugem e desgaste (Figura 10);
- O piso em concreto alisado apresenta áreas desgastadas, com alguns pontos descascando (Figura 11);

Figura 9 - Blocos vazados para ventilação com muita fuligem;

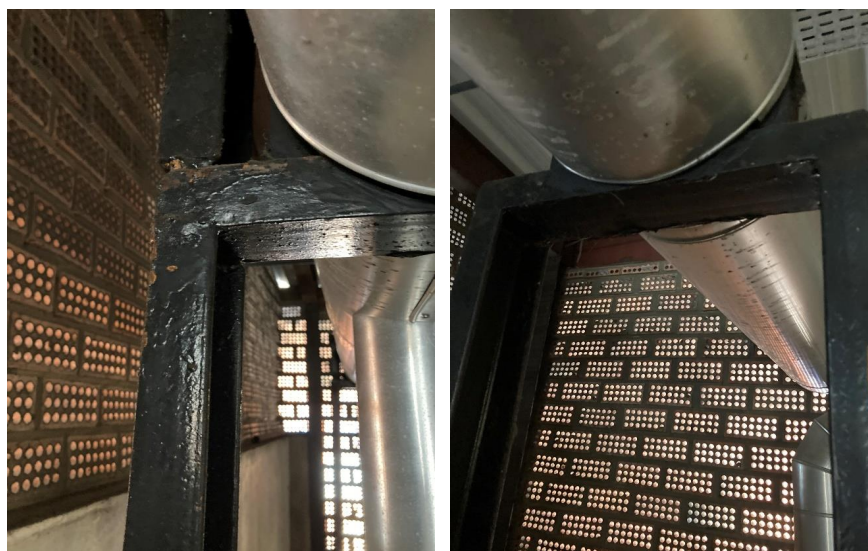
**Figura 10 - Estruturas de suporte com oxidações;**

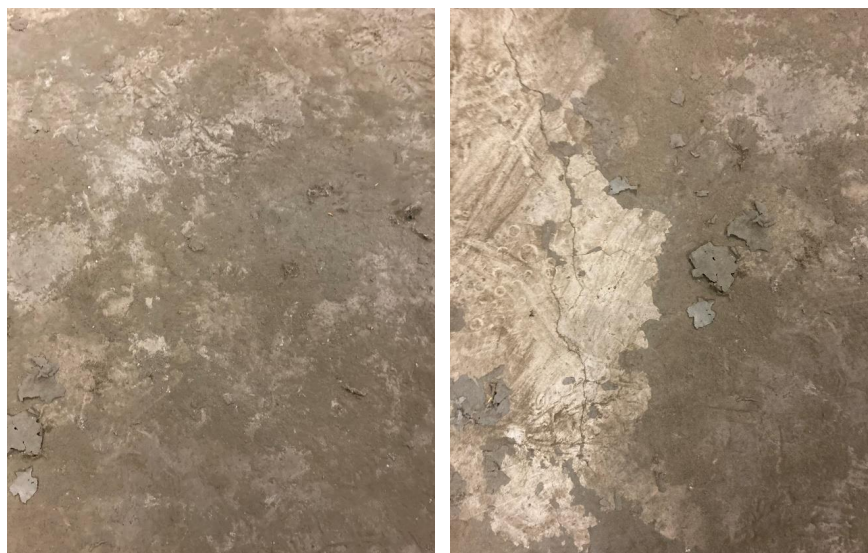
**Figura 11 - Piso apresentando desgaste e soltando pedaços;**

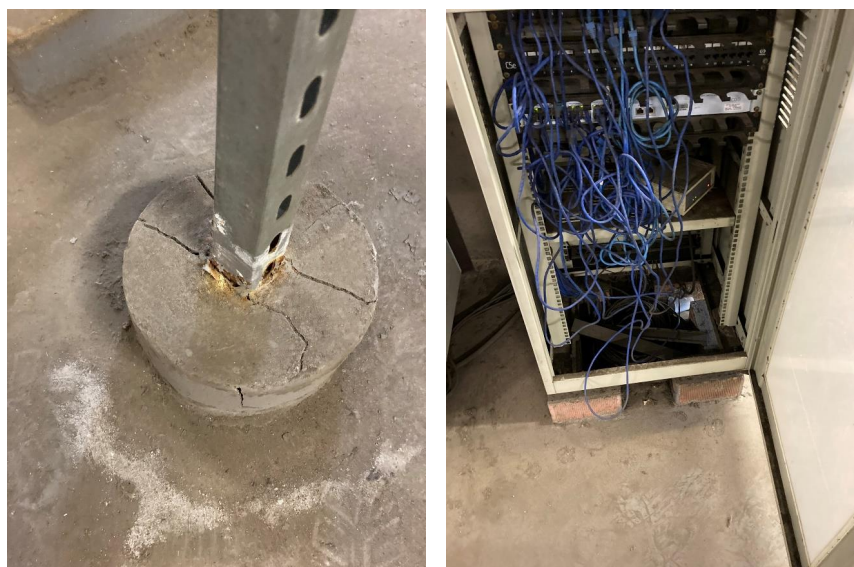
- Uma das bases que sustentam a estrutura das tubulações apresenta desgaste e alguns equipamentos não tem uma base com acabamento devido (Figura 12);
- Existe, dentro da casa de máquinas, um local com depósito de lixo. Há ainda um lavatório desativado (Figura 13);
- Iluminação baixa, algumas luminárias soltas e falta de lâmpadas comprometem a visibilidade em alguns pontos (Figura 14);
- Alguns equipamentos possuem estruturas de proteção improvisadas. Apesar da parede de tijolos possuir inclinação para a não entrada de água, acredita-se que em dias de chuva forte com vento, entre um pouco de água no ambiente (Figura 14);
- Portão de acesso a casa de máquinas apresenta muita ferrugem e corrosão (Figura 15);

**Figura 12 - Base com rachaduras e base sem acabamento adequado;**

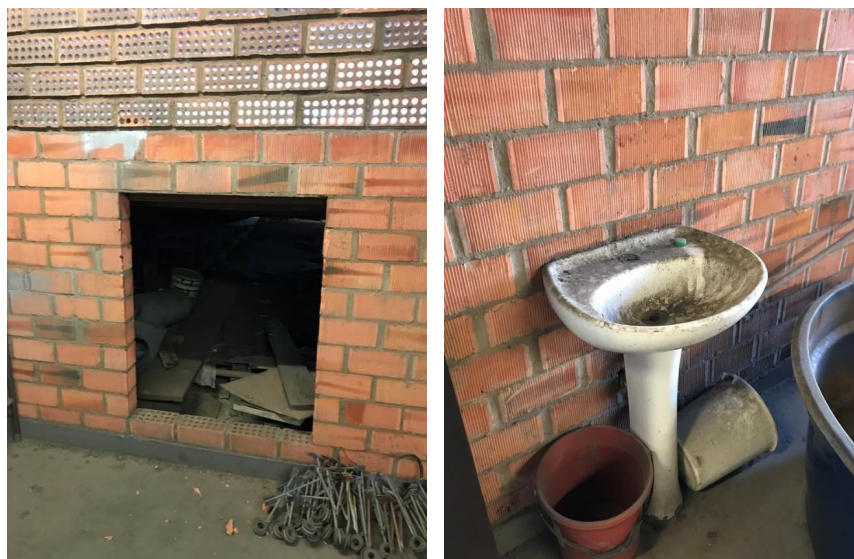
**Figura 13 - Depósito de entulhos e pia desativada;**

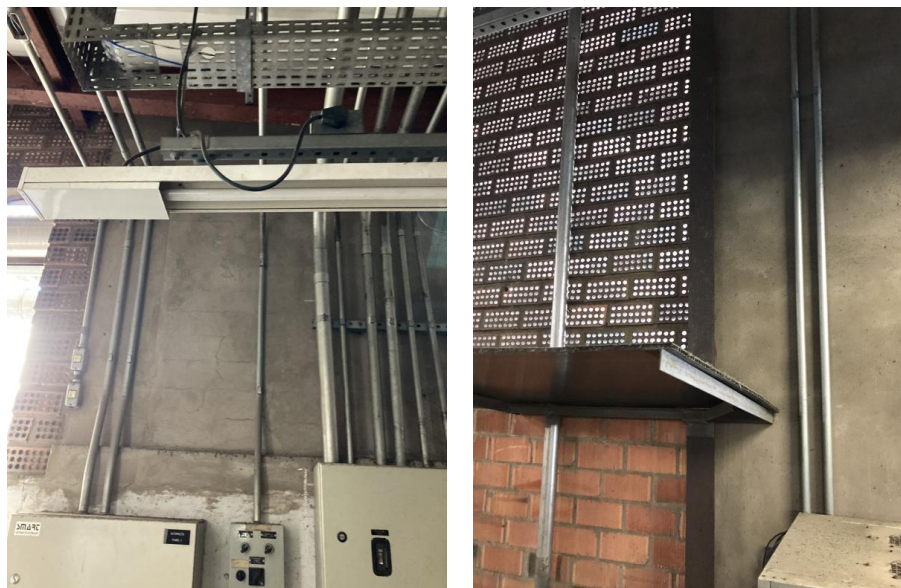
**Figura 14 - Luminária com problemas de fixação e improviso na proteção de equipamentos;**

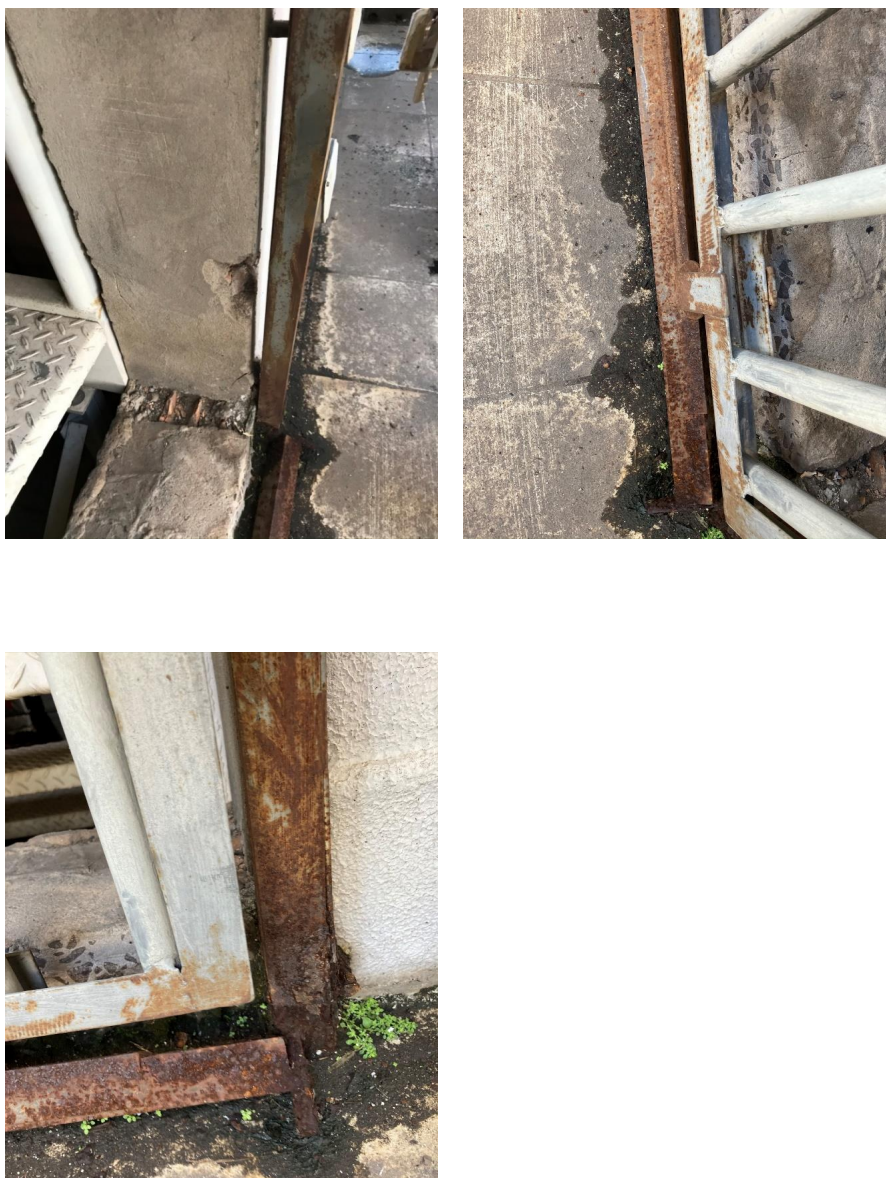
**Figura 15 - Oxidação e desgaste na estrutura da porta de acesso à Casa de Máquinas;**

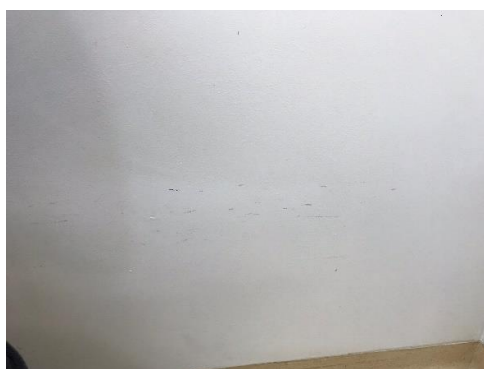
- Paredes sujas, com marcas de batidas de cadeiras e equipamentos (Figura 18);
- Forro com acabamento danificado (Figura 17);
- Encontro entre rodapé e parede danificado, descolando (Figura 19);

Figura 18 - Marcas de batidas nas paredes;

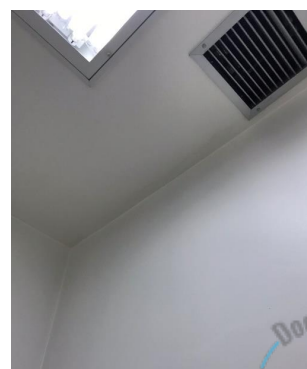
Figura 17 - Acabamento do forro danificado;

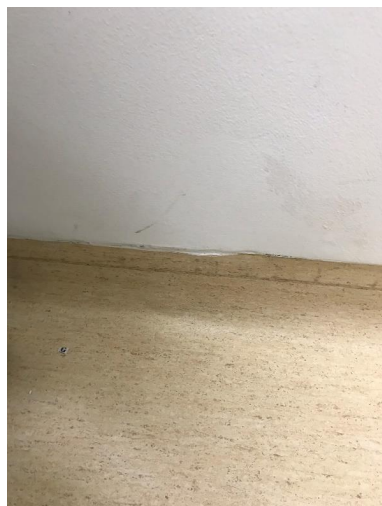
**Figura 19 - Rodapé descolando da parede;**

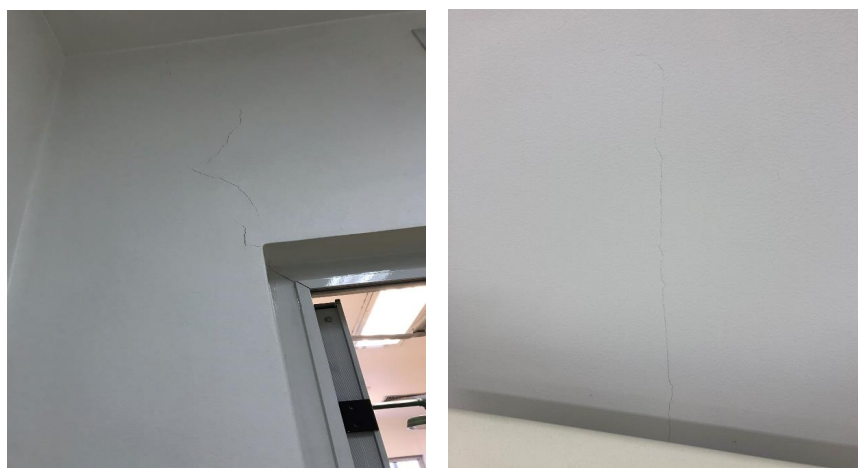
- Paredes apresentam muitas rachaduras nos acabamentos, principalmente no encontro entre materiais diferentes, manchas provenientes de umidade e algumas quinas sem reboco, em decorrência de batidas (Figuras 20, 21, 22, 23, 24 e 25);
- As portas estão com as borrachas deterioradas, vidros ficam soltos (Figuras 26 e 27);
- Os rodapés apresentam problemas de fixação e rachaduras no encontro com as paredes (Figura 28);
- Forro com manchas de umidade, provavelmente devido a infiltração na laje, onde fica água acumulada (Figura 29);
- O interruptor geral da sala atrás de um equipamento, o que dificulta o acesso (Figura 30);
- Há uma tomada com acabamento faltando (Figura 30);

**Figura 20 - Rachaduras nas paredes;**

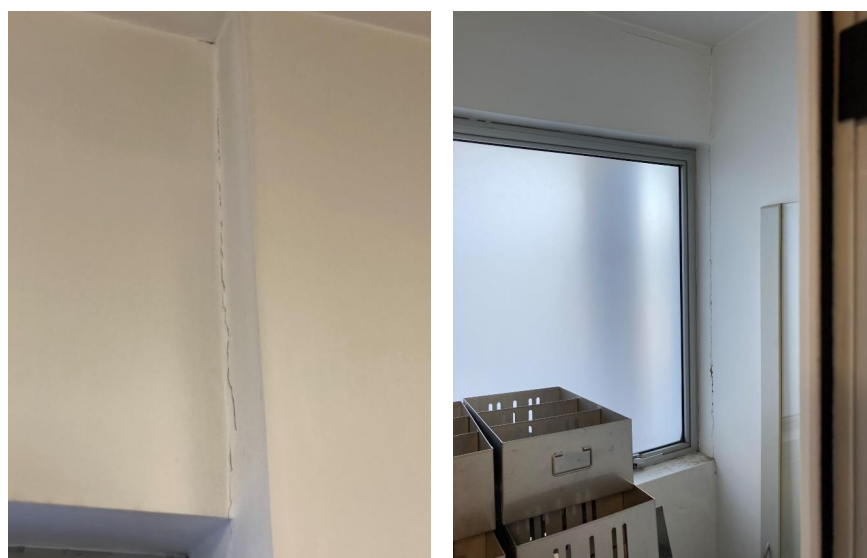
**Figura 21 - Rachaduras no encontro de diferentes acabamentos;**

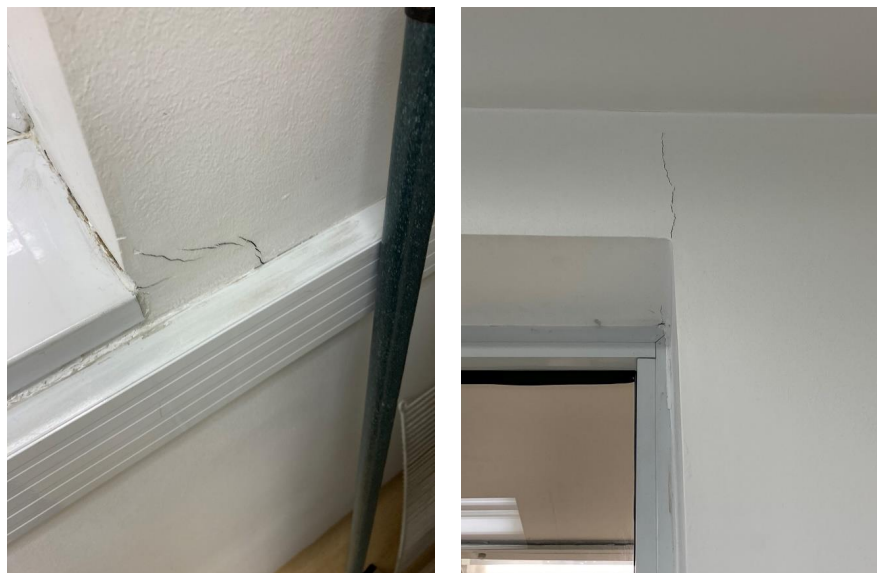
**Figura 22 - Rachaduras no encontro de diferentes materias;**

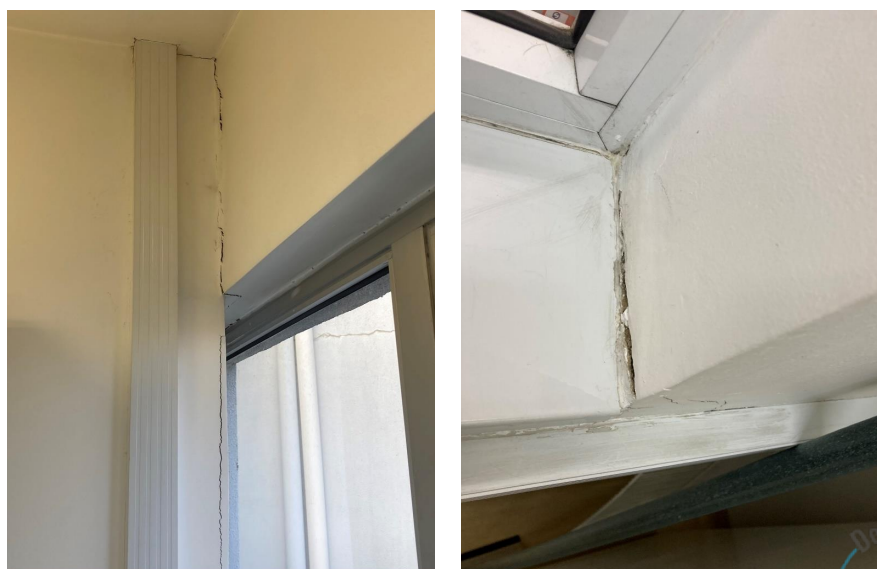
**Figura 23 - Rachaduras no encontro entre diferentes materias;**

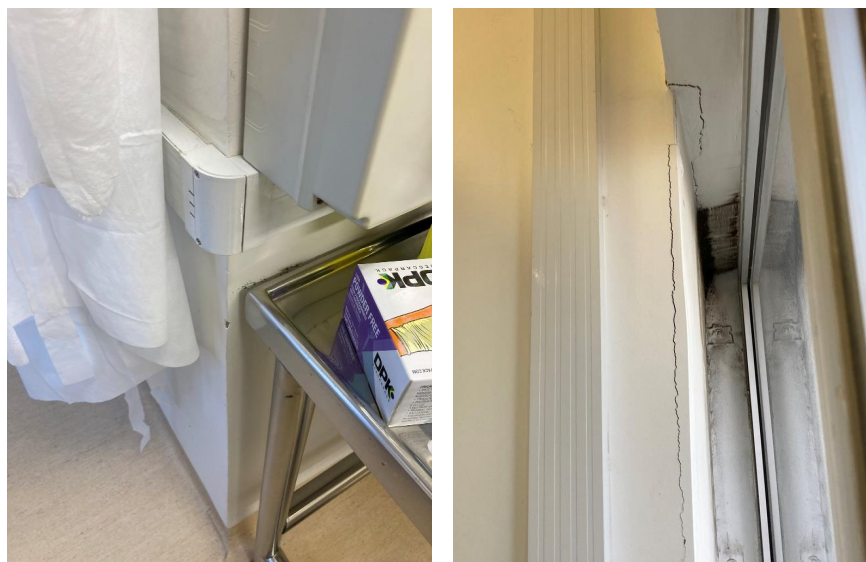
**Figura 24 - Rachadura no encontro de diferentes materiais e quina sem reboco;**

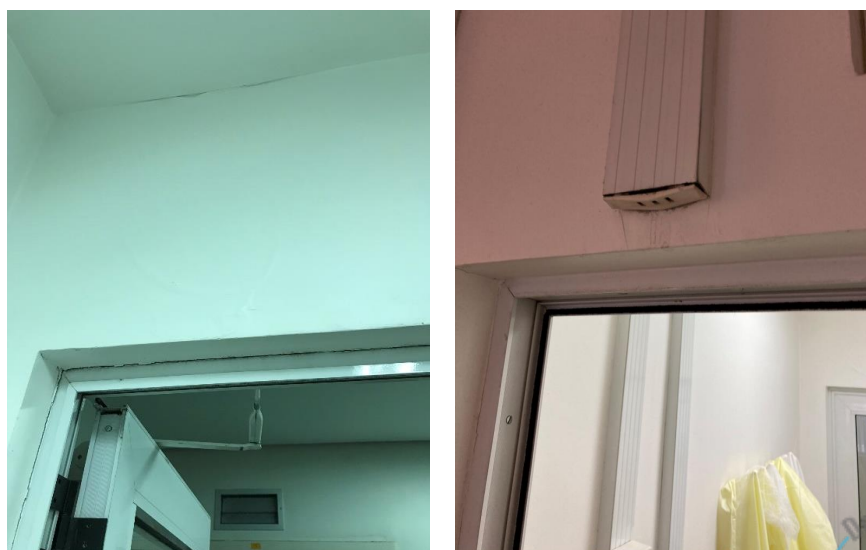
**Figura 25 - Manchas de umidade nas paredes;**

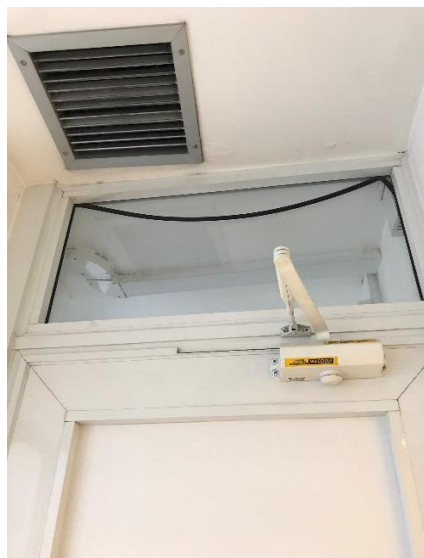
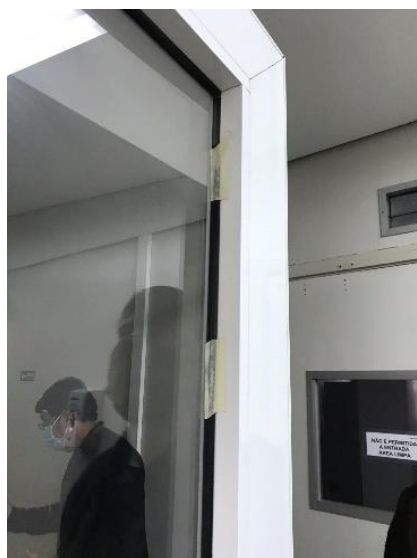
**Figura 26 - Borrachas caindo ou faltando nas esquadrias (portas)**

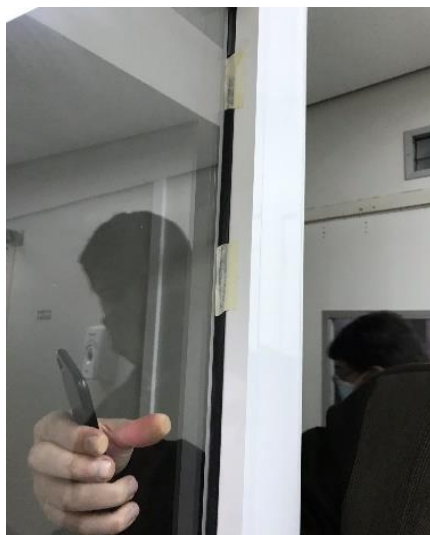
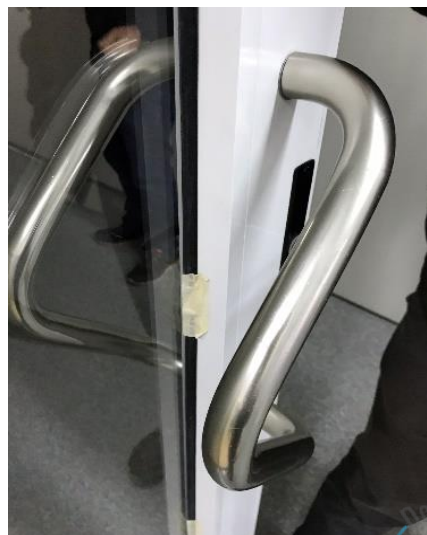
**Figura 27 - Borrachas caindo ou faltando nas esquadrias (portas);**

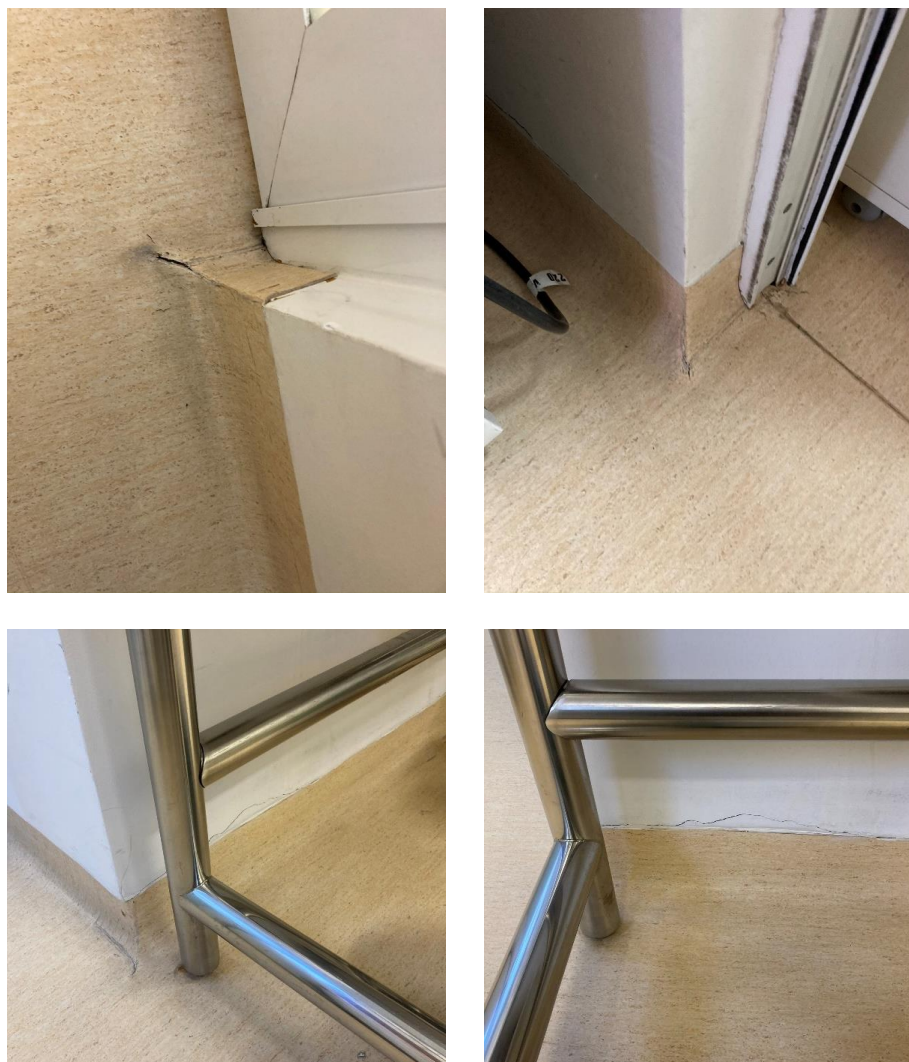
**Figura 28 - Rodapés danificados e rachaduras no encontro do rodapé com a parede;**

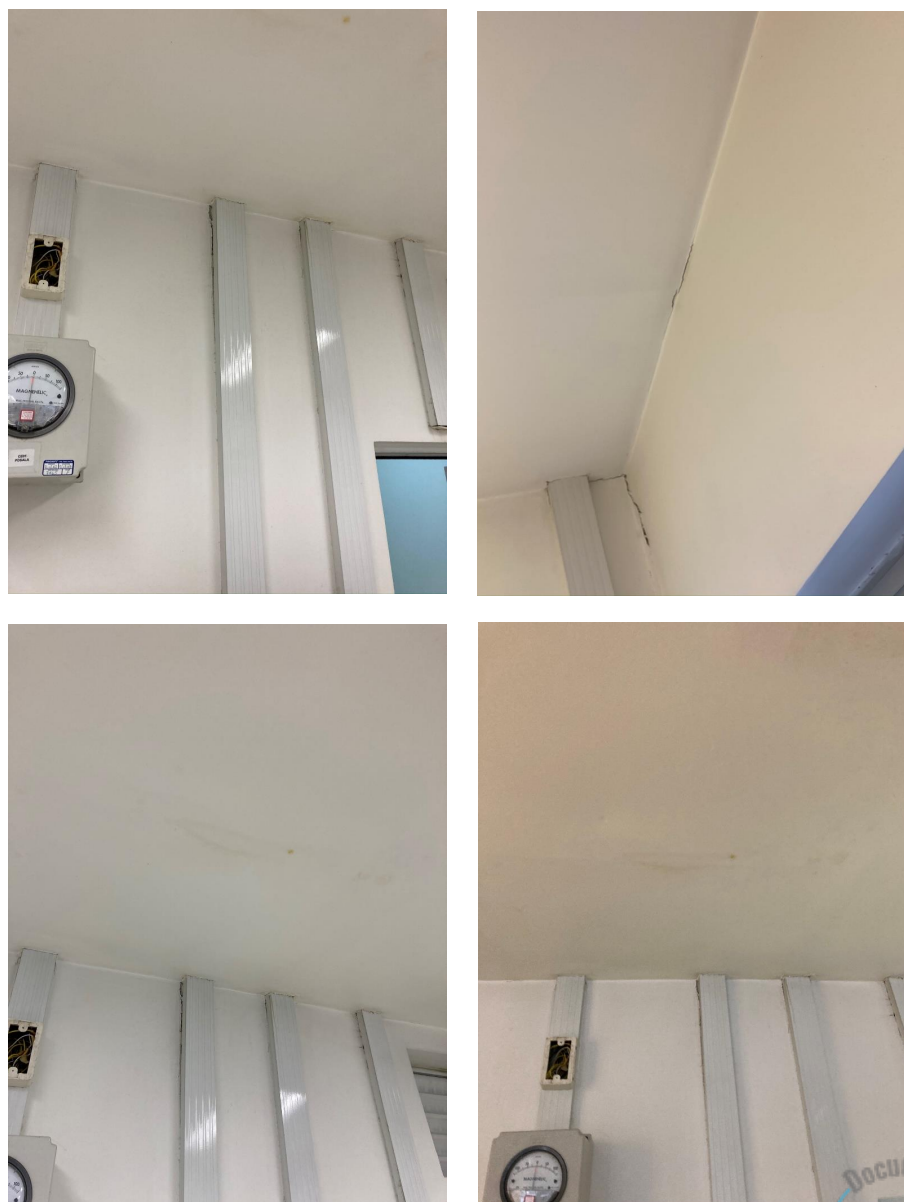
**Figura 29 - Forro com manchas de umidade e algumas rachadura no encontro com a parede;**

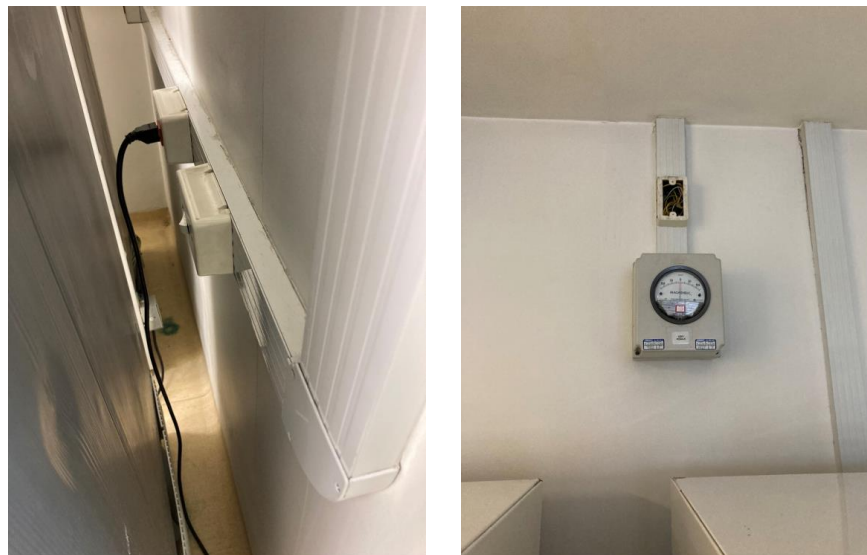
**Figura 30 - Posição do interruptor e acabamento de tomada faltando;**

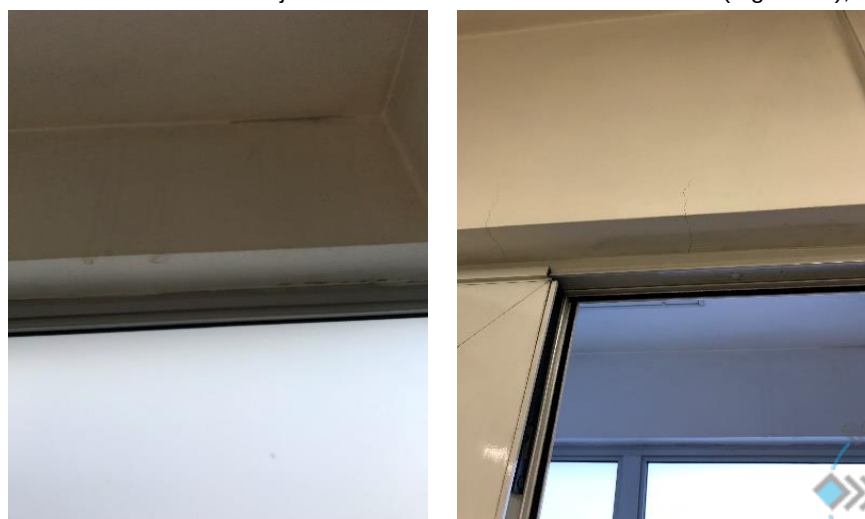
- O forro apresenta sujeira, bolhas e rachaduras. Sinais claros de infiltração, provavelmente da laje, onde fica com acúmulo de água (figura 31 e 32);
- Luminárias com pontos de ferrugem (Figura 33);
- Paredes sujas e com rachadura nos acabamentos. (Figura 33);

**Figura 31 - Rachaduras e sujeira no forro;**

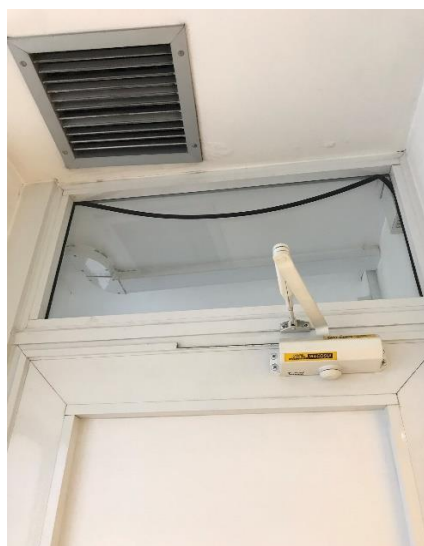
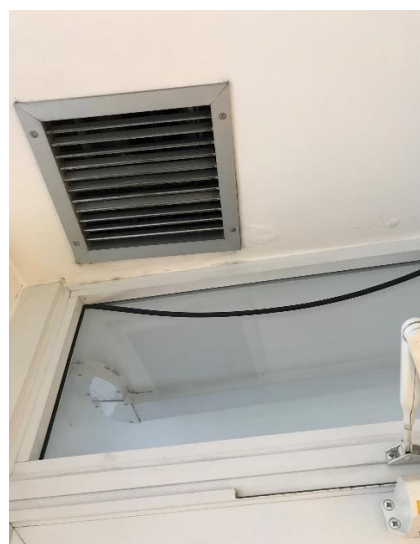
**Figura 32 - Bolhas próximas ao duto de ventilação**

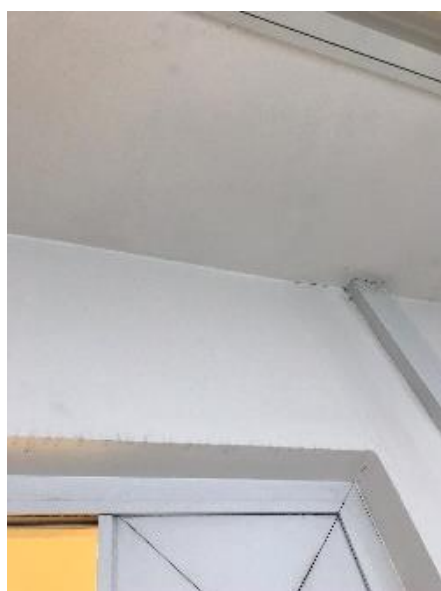
**Figura 33 - Luminária com ferrugem e parede com manchas de sujeira;**

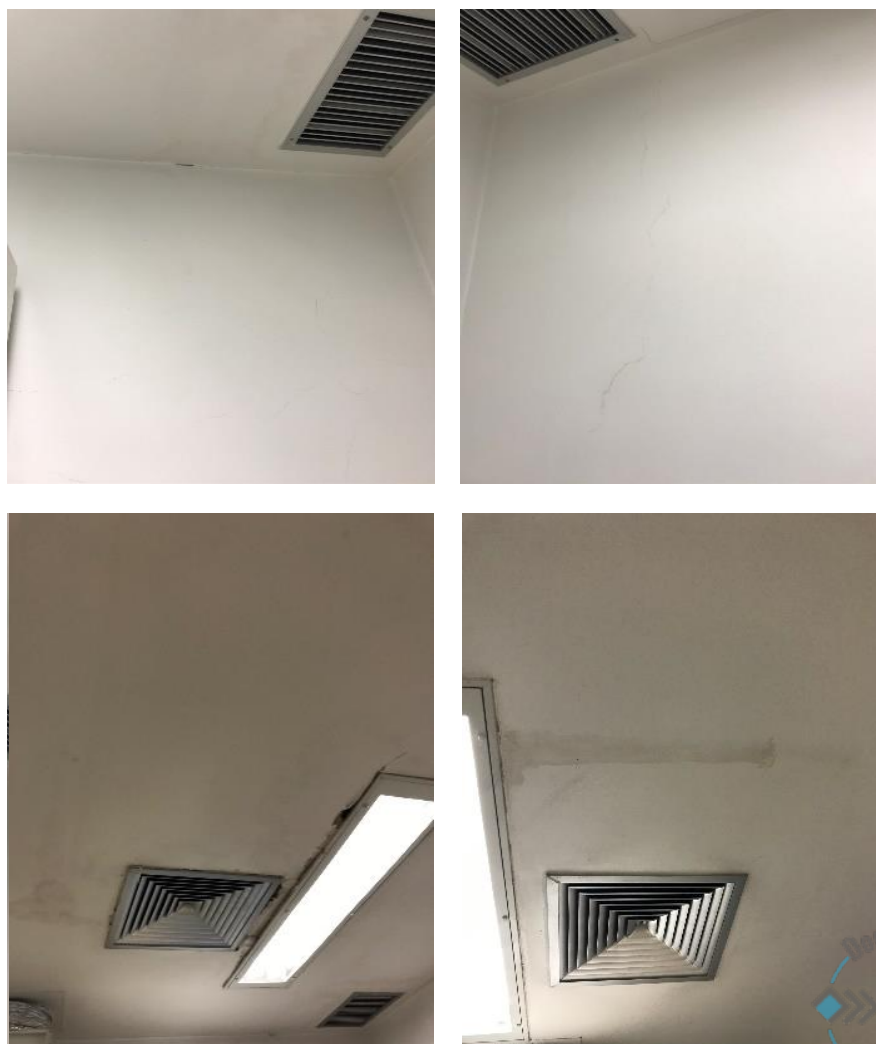
- O forro apresenta muitas manchas, com bolhas e rachaduras ocasionados por infiltração, provavelmente vindas da laje, onde fica acumulada muita água (Figura 34);
- Luminárias com marcas de ferrugem, provavelmente em decorrência do acúmulo de água no forro (Figura 34);
- Paredes com muitas bolhas e rachaduras no revestimento (Figura 35);
- Encontro do rodapé com parede apresenta rachaduras;

**Figura 34 - Forro com manchas, bolhas e sujeira. Marcas de ferrugem próxima a luminária;**

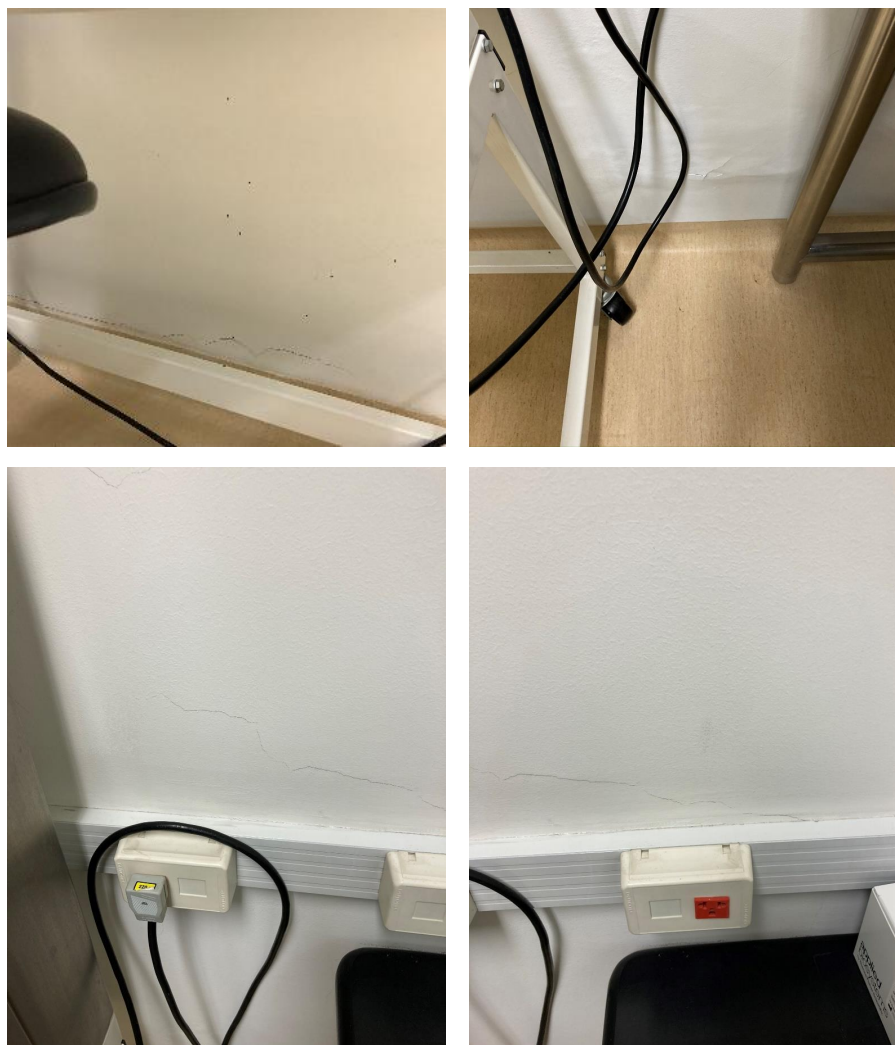
**Figura 35 - Rachaduras e bolhas nas paredes;**

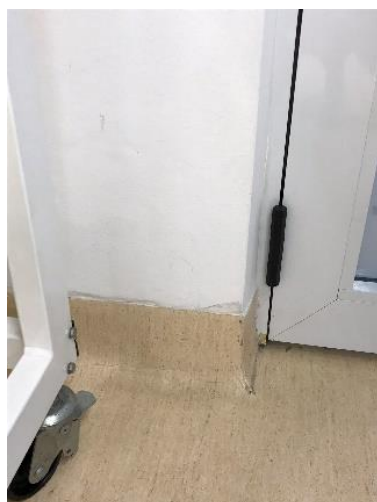
**Figura 36 - Rachadura no encontro  
entre o rodapé e a parede;**

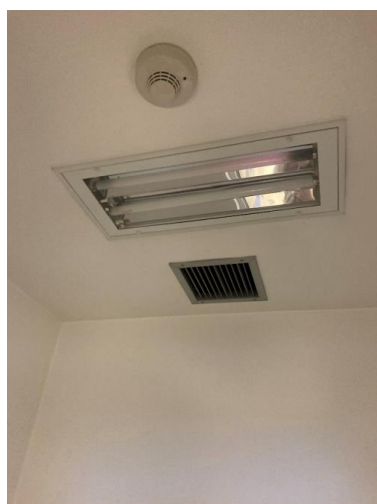
- O forro apresenta rachaduras;
- Lâmpadas estão queimadas (Figura 37);

**Figura 37 - Rachaduras no forro e luminária  
com lâmpadas queimadas;**

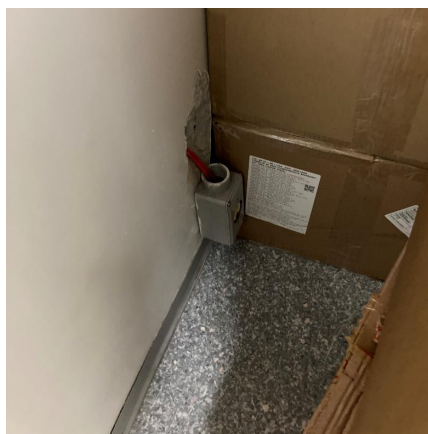
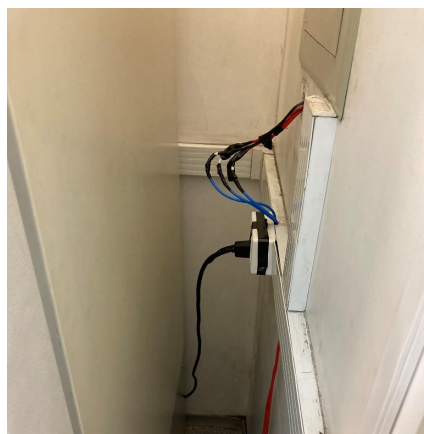
- As ligações elétricas (tomadas) para equipamentos dentro da sala de lavagem são puxadas da circulação, por um furo na parede (improvisadas) (Figura 38);
- Forro com marcas de infiltração e rachaduras, provavelmente vindas da laje, onde fica com acúmulo de água (Figura 39);
- Possui luminárias que foram desativadas (Figura 40);
- Paredes com bolhas e rachaduras nos acabamentos (Figura 41 e 42);
- Piso bem danificado, com rachaduras, rodapé descolando e com manchas de ferrugem (Figura 43);
- Vidro recortados para passagem de dutos, quebrados e com a borrachas soltas (Figura 44);

**Figura 38 - Instalações elétricas improvisadas;**

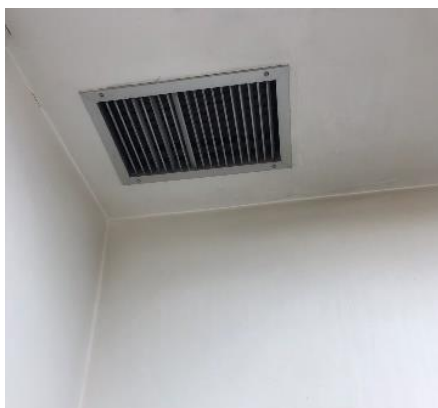
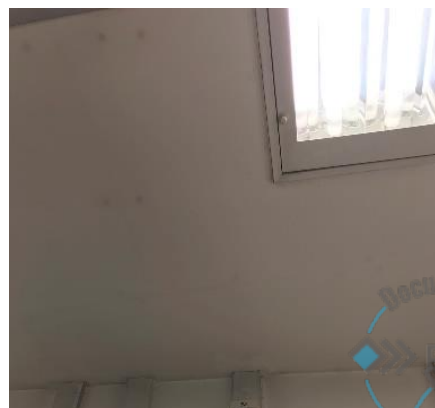
**Figura 39 - Forro com manchas e rachaduras;**

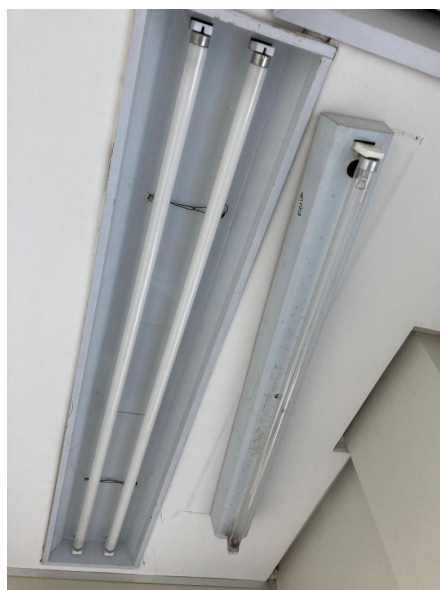
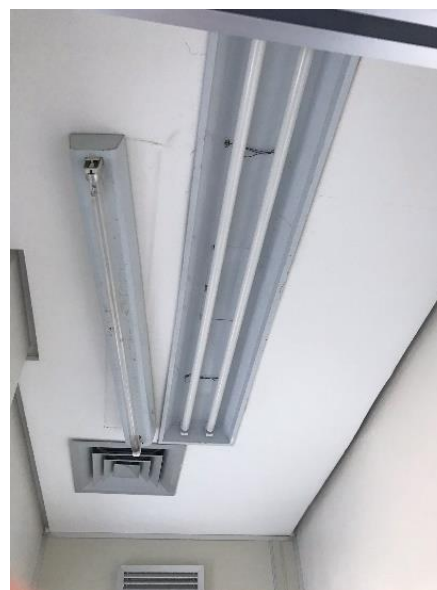
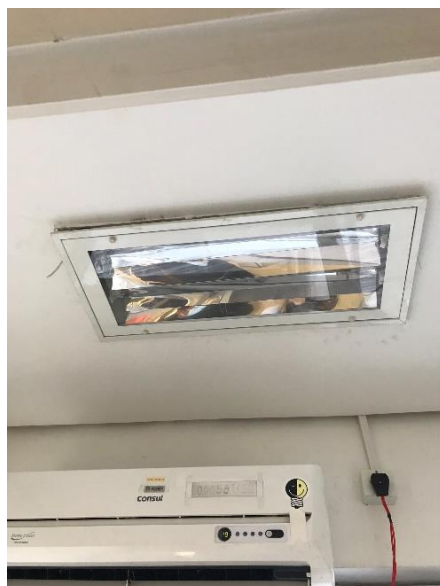
**Figura 40 - Luminárias desativadas;**

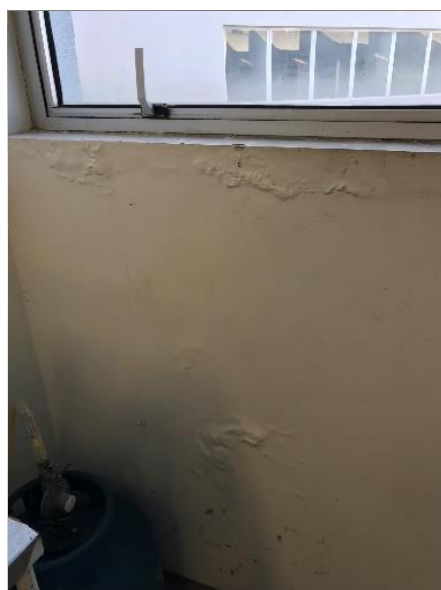
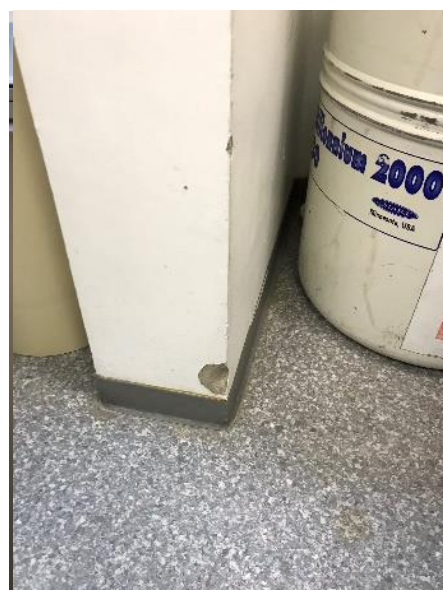
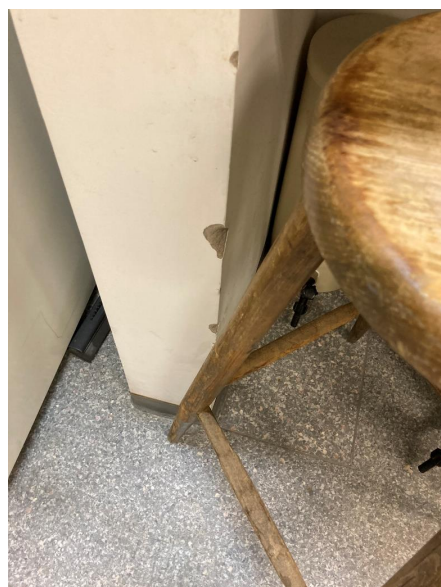
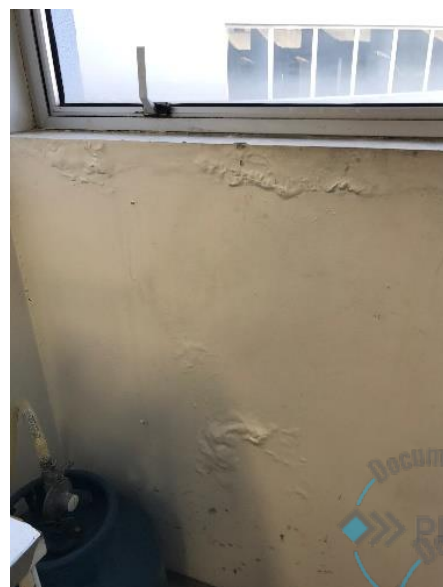
**Figura 41 - Paredes danificadas e com bolhas;**  
Schertel & Cassiano Arquitetos Associados S/S – E.mail: cassiano.arq@terra.com.br  
Rua General João Telles, 542/901 – CEP:90035-120 – POA/RS – Fone:33112133

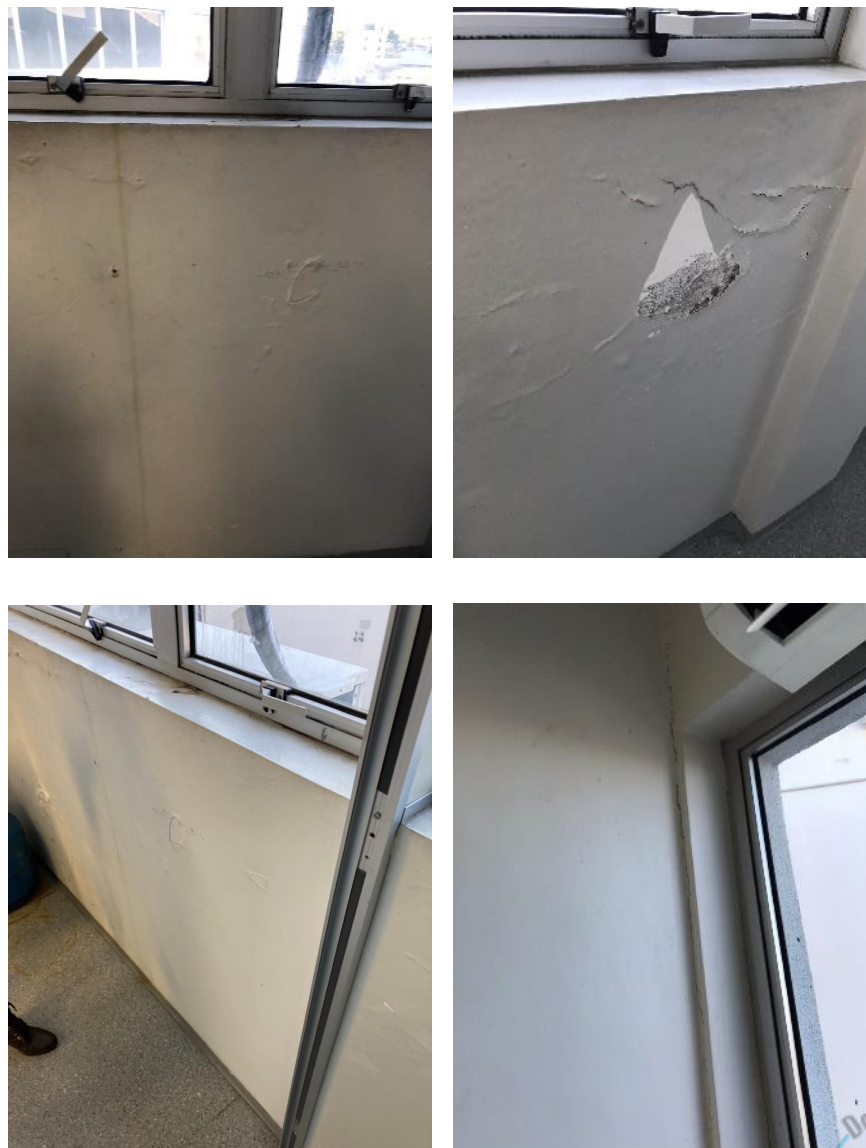
**Figura 42 - Paredes com rachaduras, bolhas e sem reboco;**
