**CASSIANO** ARQUITETOS

**VISTORIA DOS AMBIENTES DOS  
LABORATÓRIOS NB3 E NB2 DO LACEN/RS**

Porto Alegre, 14 de julho de 2020

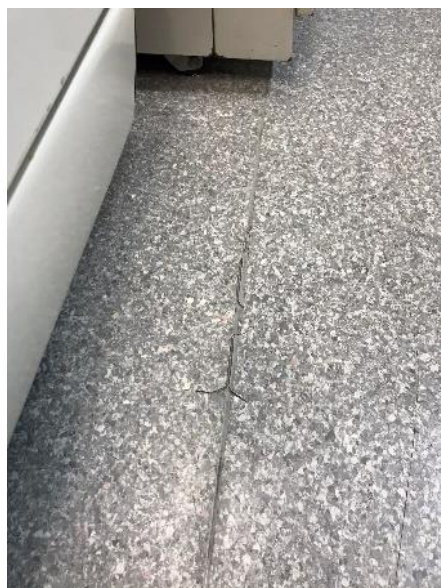
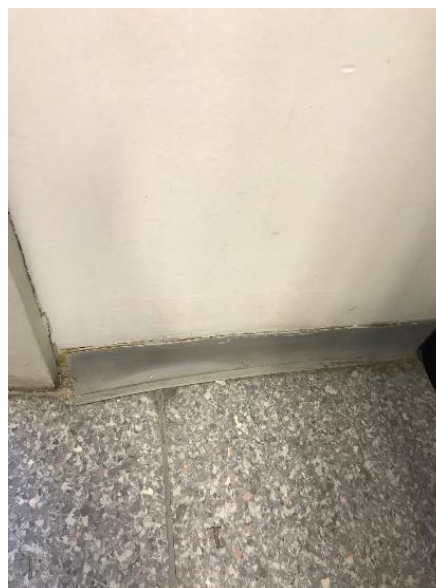
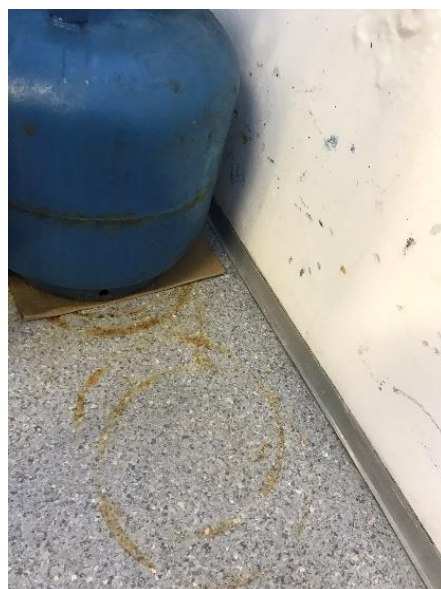
- As ligações elétricas (tomadas) para equipamentos dentro da sala de lavagem são puxadas da circulação, por um furo na parede (improvisadas) (Figura 38);
- Forro com marcas de infiltração e rachaduras, provavelmente vindas da laje, onde fica com acúmulo de água (Figura 39);
- Possui luminárias que foram desativadas (Figura 40);
- Paredes com bolhas e rachaduras nos acabamentos (Figura 41 e 42);
- Piso bem danificado, com rachaduras, rodapé descolando e com manchas de ferrugem (Figura 43);
- Vidro recortados para passagem de dutos, quebrados e com a borrachas soltas (Figura 44);

**Figura 43 - Piso com rachaduras, marcas de ferrugem e rodapé descolando;**

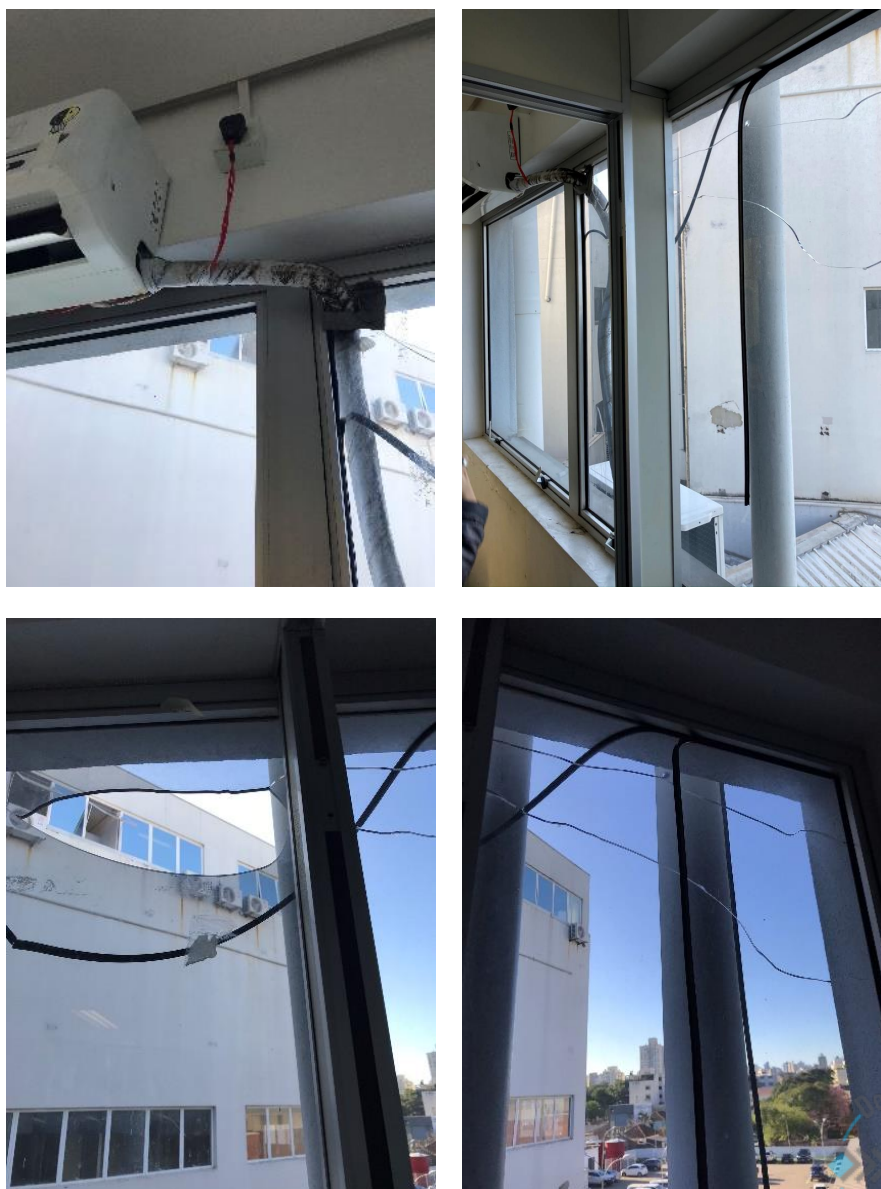
**Figura 44 - Vidros recortados para passagem de tubulação de Ar-Condicionado, vidro quebrado e borracha de fixação solta;**

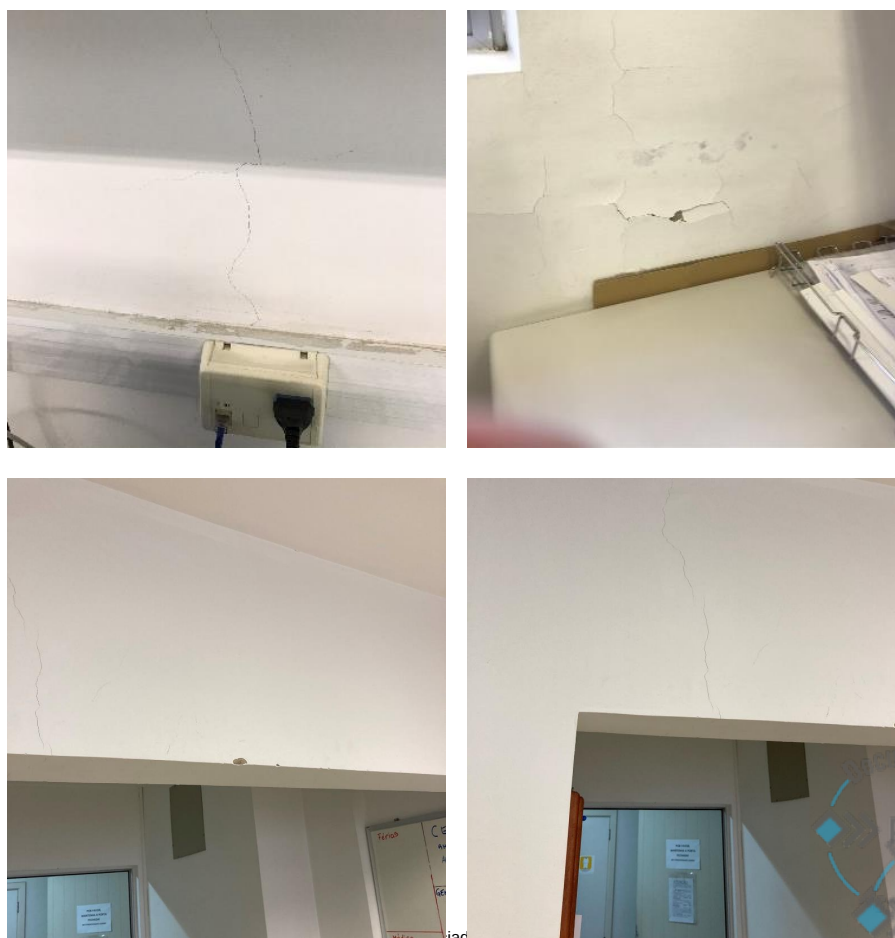
- Paredes apresentam infiltrações, próximas das janelas, muitas bolhas, rachaduras e descascando o revestimento (Figura 45);
- Em baixo das mesas, paredes sujas, proveniente dos pés dos funcionários;
- Forro apresenta manchas de sujeira e umidade, provavelmente devida a infiltração da laje, onde fica acumulada muita água (Figura 46);
- Luminárias faltando lâmpadas ou não funcionando (Figura 46);
- Encontro do rodapé e parede, apresenta rachaduras (Figura 47);

**Figura 45 - Paredes com bolhas, rachaduras e danificadas;**

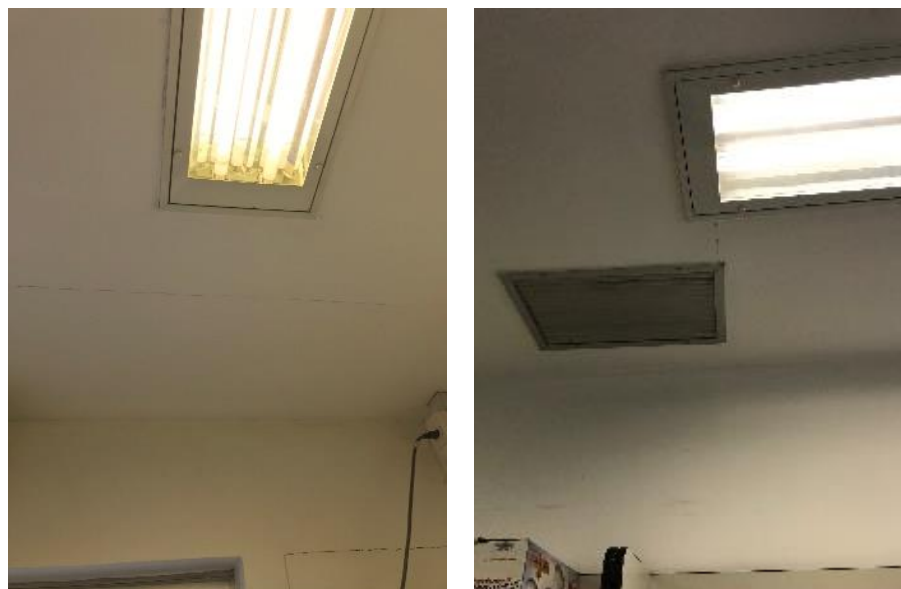
**Figura 46 - Forro apresenta manchas e rachaduras e luminárias faltando;**

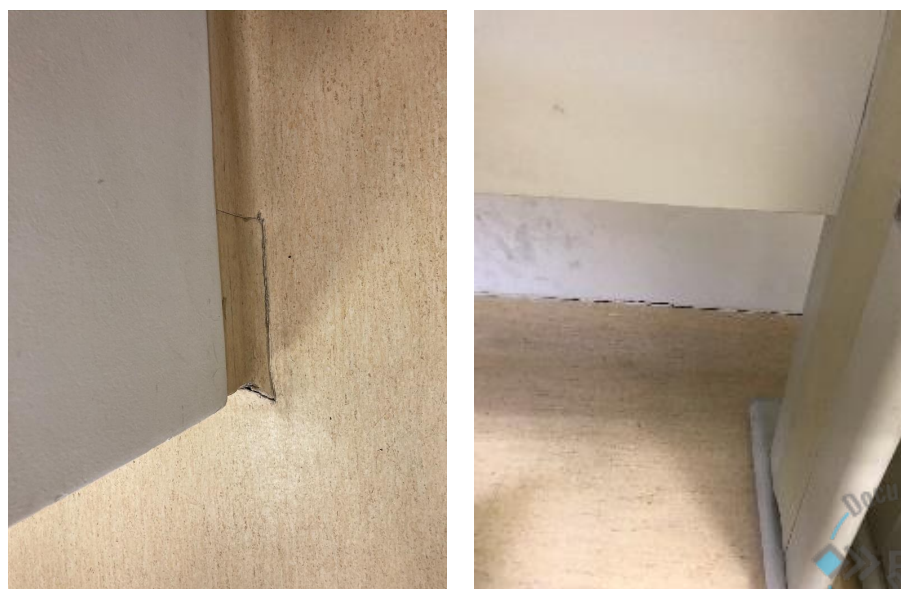
**Figura 47 - Rodapés danificados e com rachaduras;**

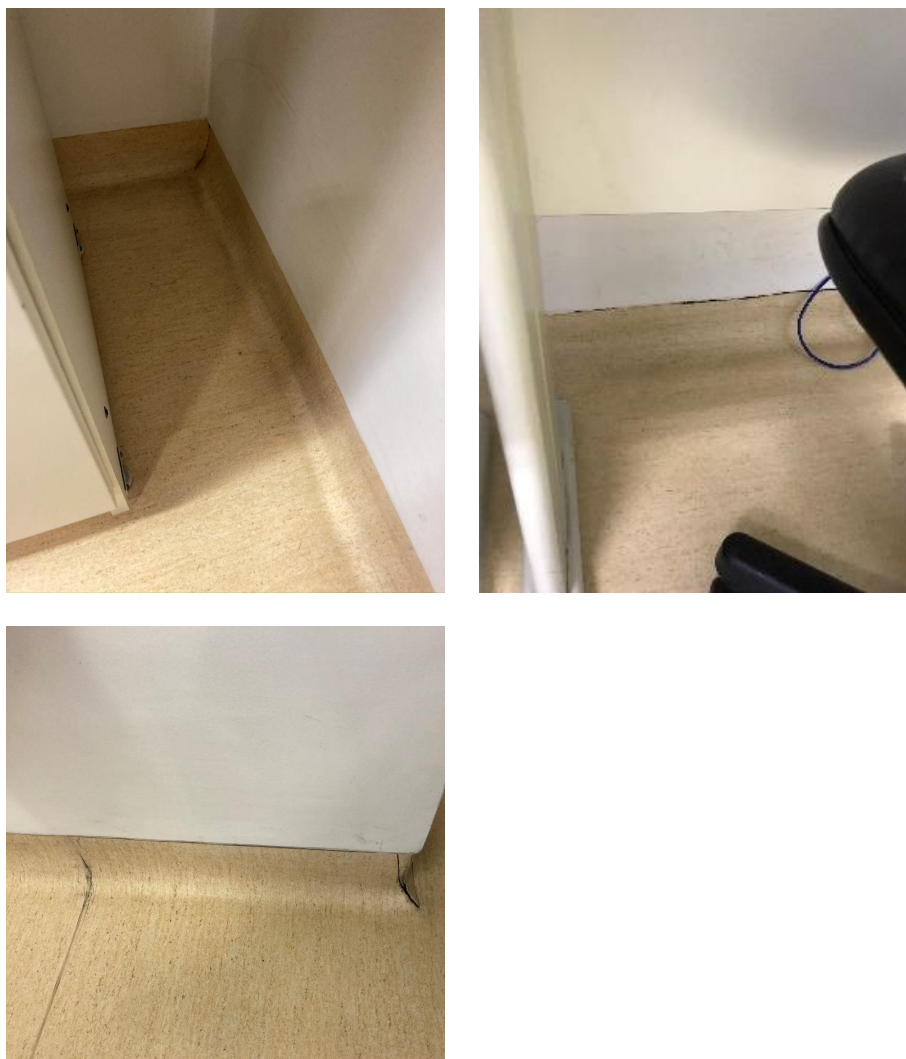
**Figura 48 - Rodapés com rachaduras e danificados;**

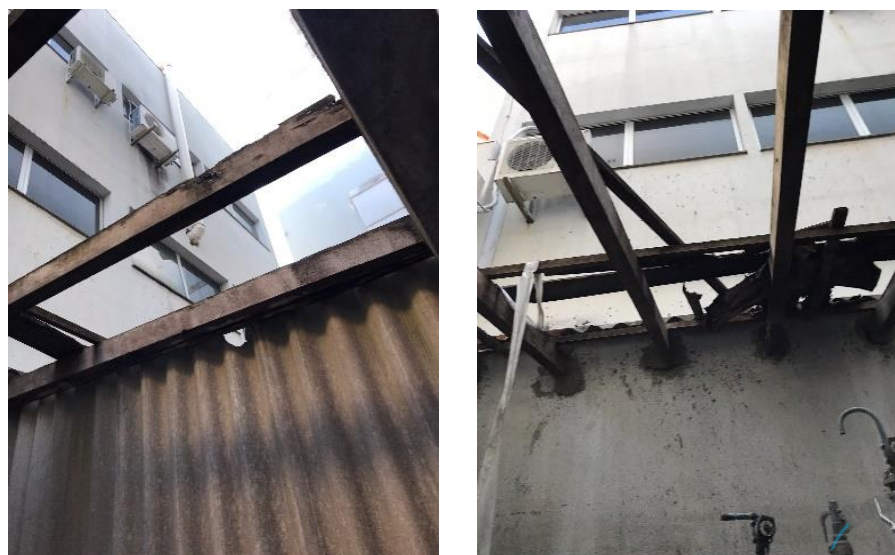
- Telhado inexistente e estrutura muito danificada;
- Proteções laterais bem danificadas;
- Muitos entulhos no entorno e dentro do espaço das caldeiras;

Figura 50 - Falta de telhado e estrutura danificada;

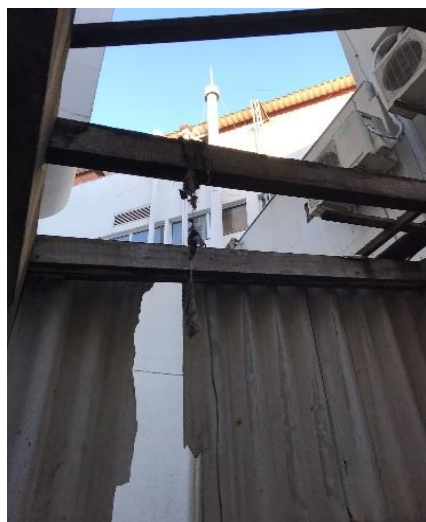
**Figura 51 - Laterais danificadas;**

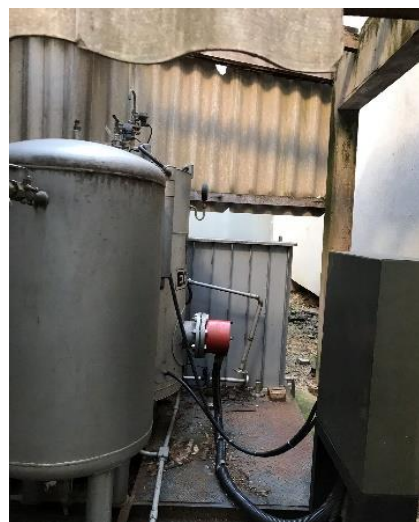
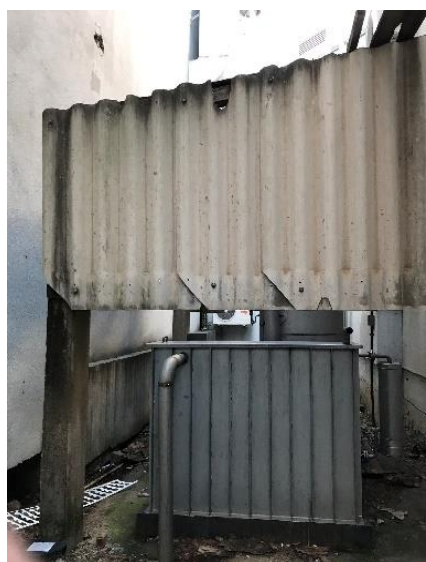
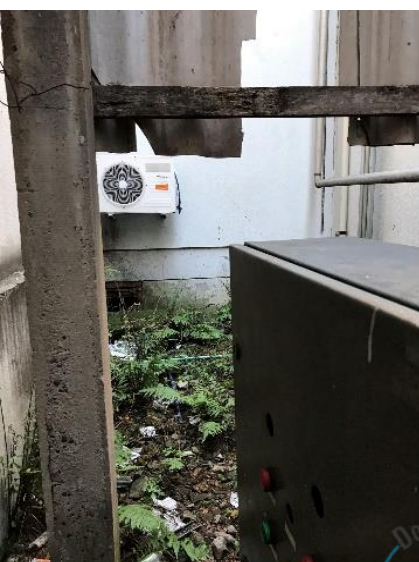
**Figura 52 - Entulhos no espaço e no entorno das caldeiras;**
