**ESTADO DO RIO GRANDE DO SUL  
SECRETARIA DE OBRAS PÚBLICAS  
DEPARTAMENTO DE OBRAS PÚBLICAS  
8ª COORDENADORIA REGIONAL DE OBRAS – SANTA MARIA**

**RELATÓRIO DE VISTORIA**

Em vistoria realizada no dia 17/04/2024 pela 8ª Coordenadoria Regional de Obras Públicas–SOP, nas dependências da **E.E.E.F. São Domingos Sávio**, acompanhados pela senhora Daniela Zanon, diretora do educandário, localizado na Rua Anjo da Guarda S/N, Santos Anjos, **Faxinal do Soturno/RS**, a fim de elaborar um relatório de vistoria atualizado em atendimento à solicitação da demanda SGO SE/2021/0341, a qual refere-se à reforma da cobertura. Através de inspeção visual constatou-se que:

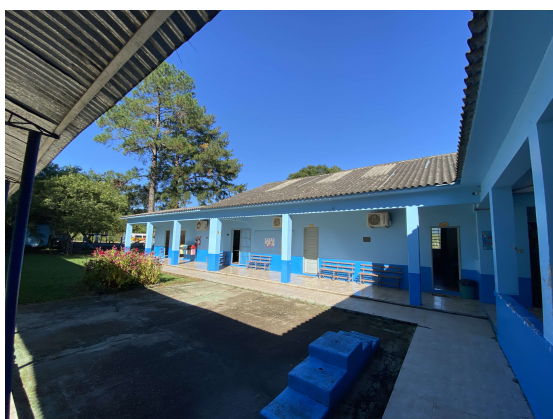
- a) A cobertura do prédio está bastante danificada, com telhas e cumeeiras de fibrocimento quebradas causando infiltrações nas salas de aulas, refeitório e cozinha, além de calhas, algerozas e rufos deteriorados e insuficientes para o escoamento pluvial.

*Foto 2 - Telhado danificado.*

Para sanar os problemas constatados **faz-se necessária a reforma da cobertura**, com a substituição de telhas, cumeeiras, calhas, algerozas, estrutura do madeiramento, ripamento e forros, além da recuperação dos beirais e demais reparos urgentes, os quais serão previstos nos elementos técnicos que necessitarão revisão a fim de atender adequadamente a situação atual da edificação.

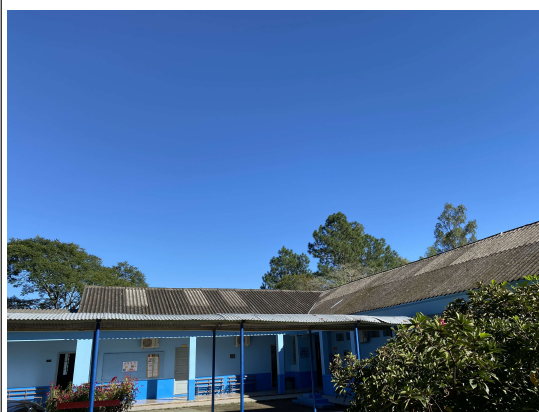
*Foto 3 - Telhado danificado.*

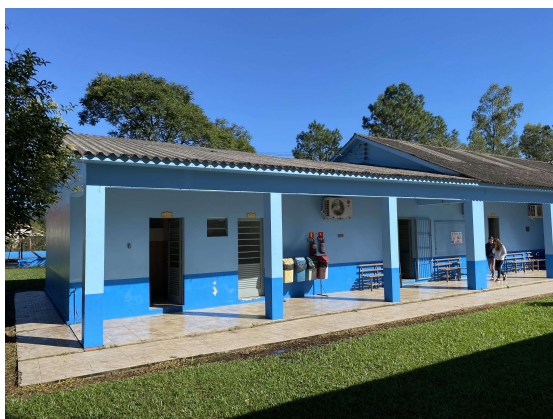
*Foto 4 - Telhado danificado.*

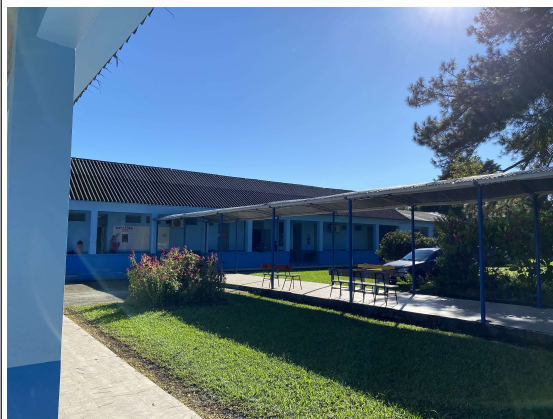
*Foto 5 - Telhado danificado.*

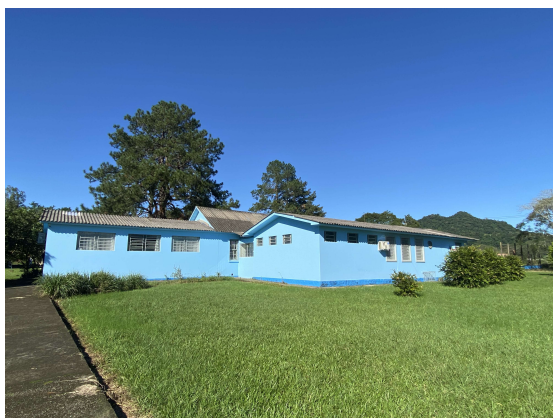
*Foto 6 - Telhado danificado.*

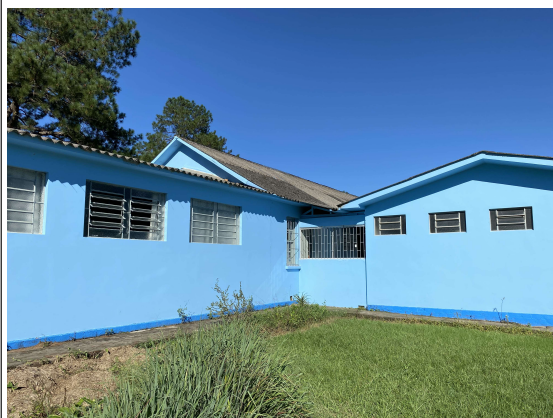
*Foto 7 - Telhado danificado.*

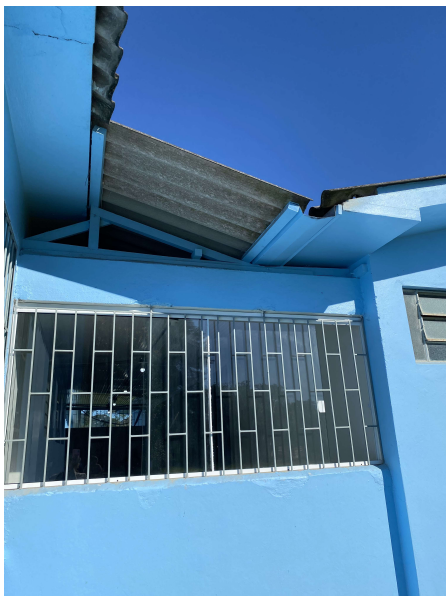
*Foto 8 - Calha danificada e dimensão insuficiente ao escoamento.*

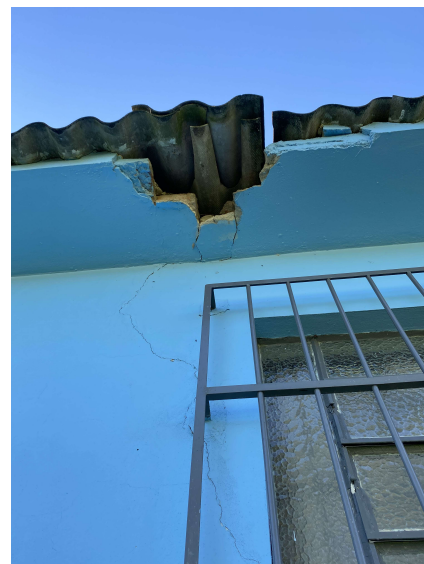
- d) Os beirais da cobertura estão deteriorados, em alguns pontos houve o deslocamento do revestimento e na fachada lateral esquerda parte da estrutura do beiral está quebrada, causando infiltração na sala de aula adjacente.

*Foto 9 - Beiral da fachada lateral esquerda quebrado.*

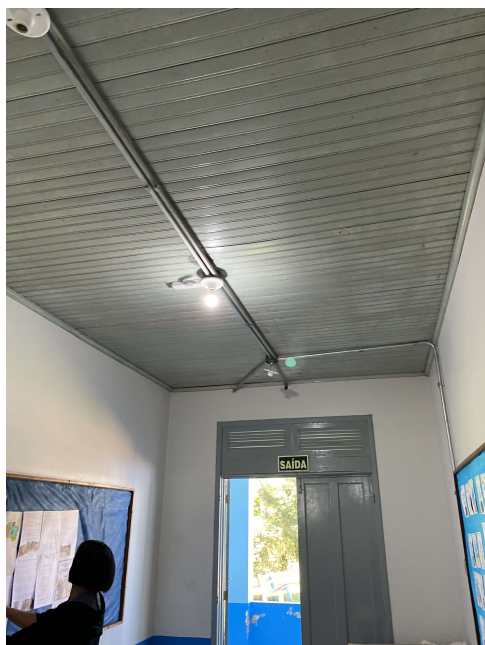
*Foto 10 - Forro de madeira com manchas de bolor.*

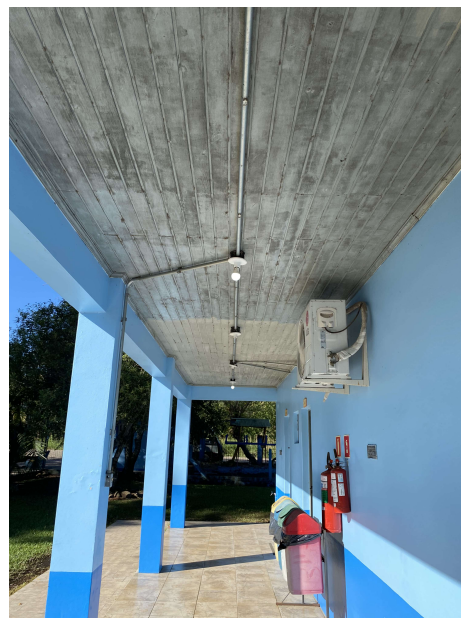
*Foto 11 - Forro de madeira da circulação externa com manchas de bolor.*

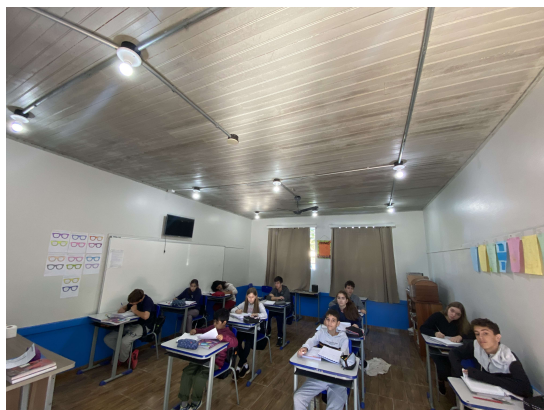
**Foto 12 - Forro de madeira das salas de aula com manchas de bolor.**

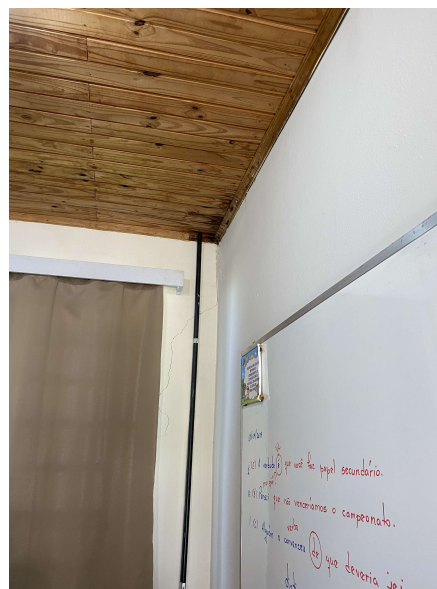
**Foto 13 - Forro de madeira das salas de aula com manchas de bolor.**

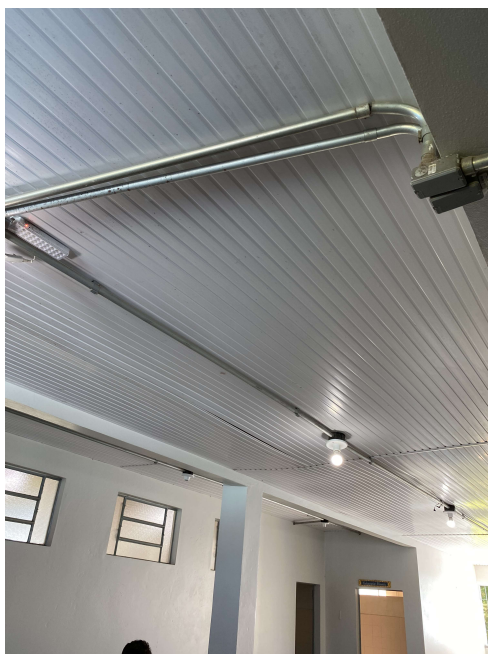
- c) Os forros de PVC e madeira, sofreram danos com a presença de umidade oriundas das infiltrações. Sendo possível observar forros, tanto de madeira como de PVC com presença de umidade, danificados, abaulados e com a presença de cupins, principalmente na cozinha (madeira), refeitório (PVC) e salas da ala esquerda da escola (madeira).

**Foto 14 - Forro de PVC do refeitório abaulado e desprendido da estrutura.**

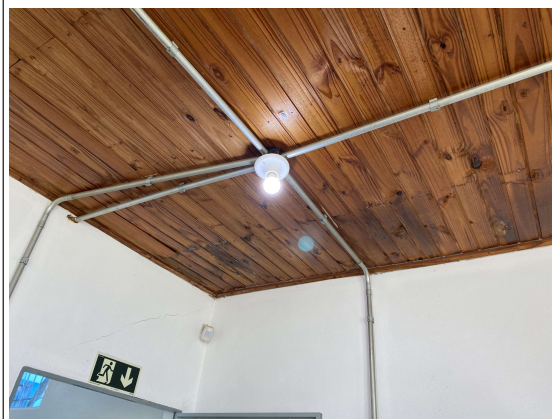
**Foto 15 - Forro de madeira da cozinha com manchas de bolor e apodrecidos.**

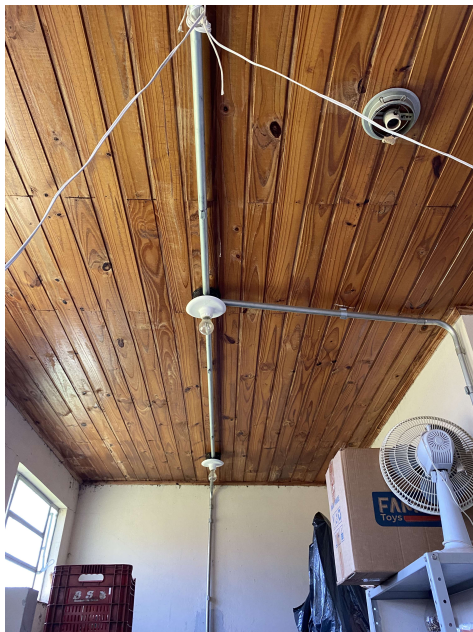
*Foto 16 - Forro de madeira com manchas de umidade e pontos apodrecidos.*

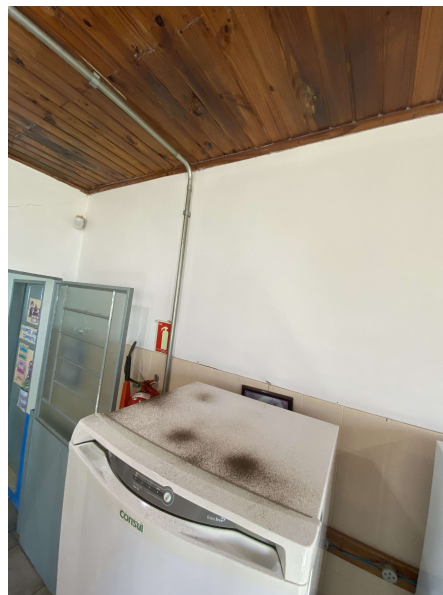
*Foto 17 - Forro da cozinha danificado, com pontos apodrecidos e resíduos que evidenciam a presença de cupins.*
