**ASSUNTO:** Atualização de vistoria

**ESCOLA:** E.E.E.M. José Joaquim de Andrade

**MUNICÍPIO:** Barão do Triunfo

## RELATÓRIO DE VISTORIA

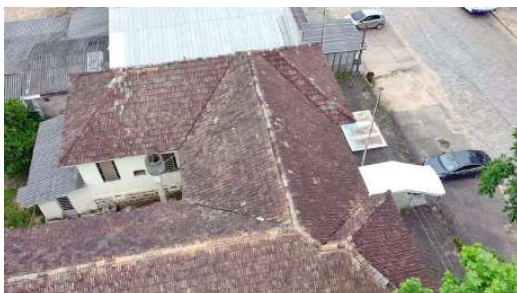
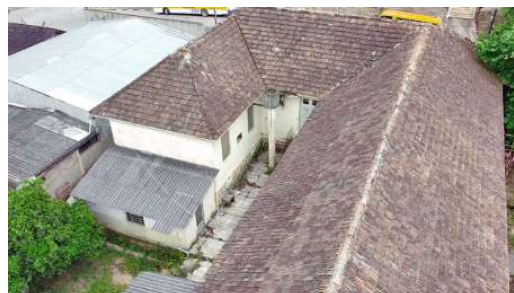
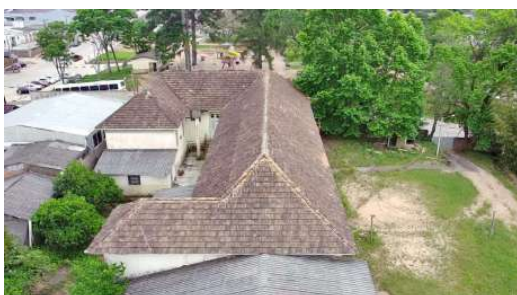
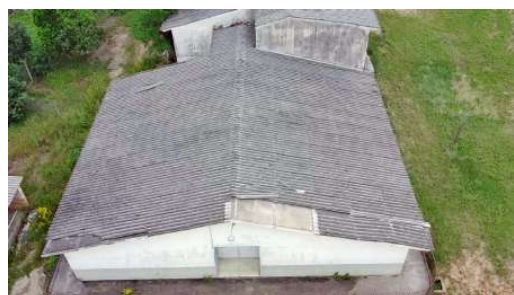
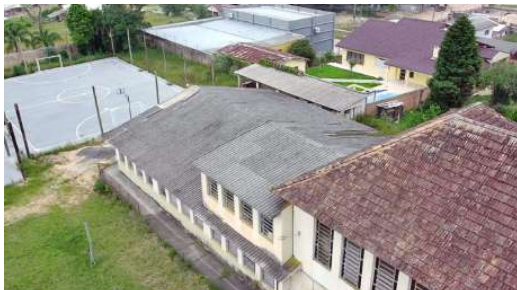
A cobertura da escola já apresentava problemas de vedação e comprometimento pontual da estrutura desde a abertura da demanda em 2018, pelo avançado do tempo e diversas intervenções efetuadas na área do telhado, não permitia mais reparos parciais, assim como os beirados encontravam-se danificados e sem possibilidade de recuperação. Com a paralisação da obra, abandono da escola e falta de manutenção este quadro se agravou.

Figura 1: Cobertura acesso principal (Fotos de drone 11/2023).

Figura 2: Cobertura salas de aula (Fotos de drone 11/2023).

Figura 3: Cobertura (Fotos de drone 11/2023).

Figura 4: Cobertura salas de aula térreo (Fotos de drone 11/2023).

Figura 5: Cobertura (Fotos de drone 11/2023).

- Classificação do Problema: anomalia e falha;
- Manifestações: Goteiras, infiltrações, apodrecimento e ataque de cupins à estrutura de madeira, beirados desemplacando;
- Causa: Falta de manutenção, avançado do tempo, diversas intervenções efetuadas na área do telhado, telhas de barro com dimensões diferentes;
- Intervenção: Substituição de toda a cobertura, substituição do madeiramento danificados, substituição dos beirados.
- Risco: C.

Devendo, então, ser executada a demolição total da cobertura de telhas francesas e telhas de amianto, a demolição parcial da estrutura de madeira e a demolição dos beirados. Posteriormente reconstrução da estrutura de madeira e beirados e instalação das telhas. Junto a saída da escola está prevista a ampliação da cobertura a fim de proporcionar um espaço coberto e aberto para escola.

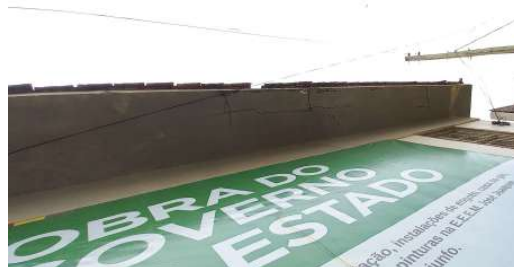
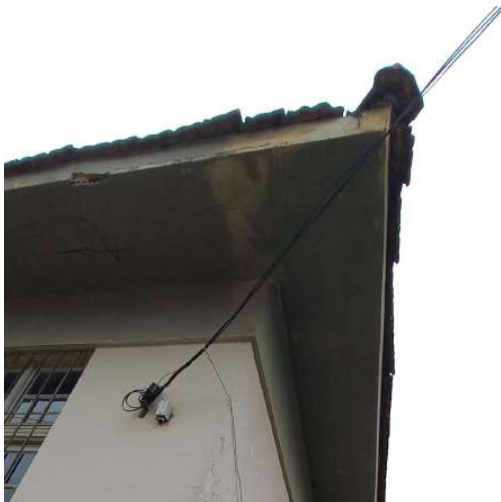
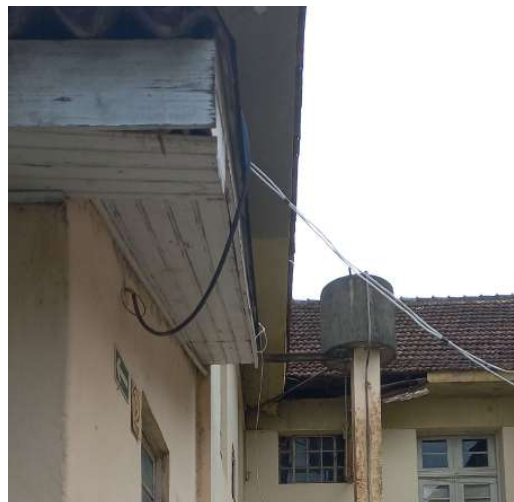
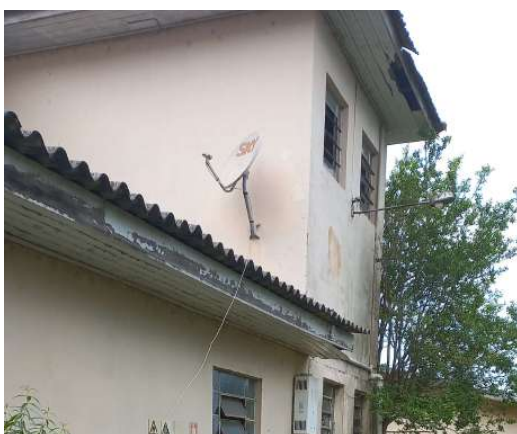
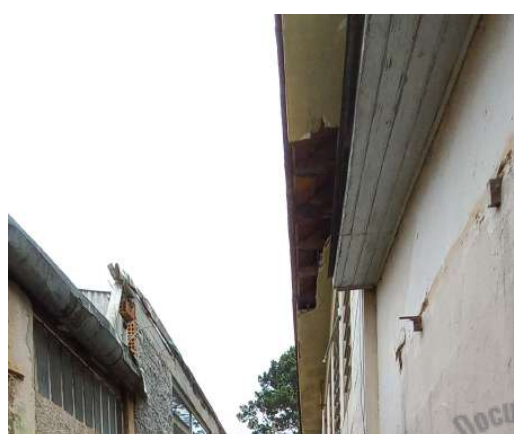
Figura 6: Beirado frente da escola (Fotos 11/2023).

Figura 7: Beirado frente da escola (Fotos 11/2023).

Figura 8: Beirado lavanderia e fundos do acesso principal (Fotos 11/2023).

Figura 9: Beirado refeitório (Fotos 11/2023).

Figura 10: Beirado lateral direita acesso principal (Fotos 11/2023).

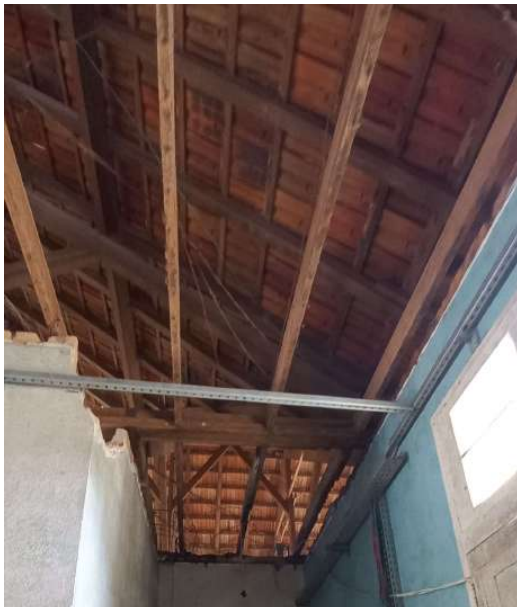
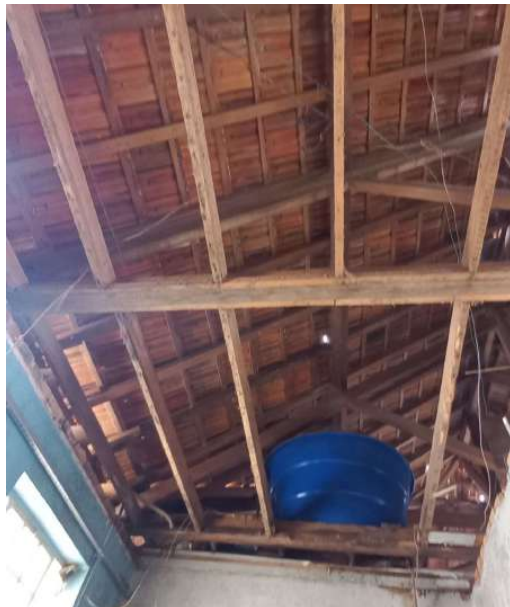
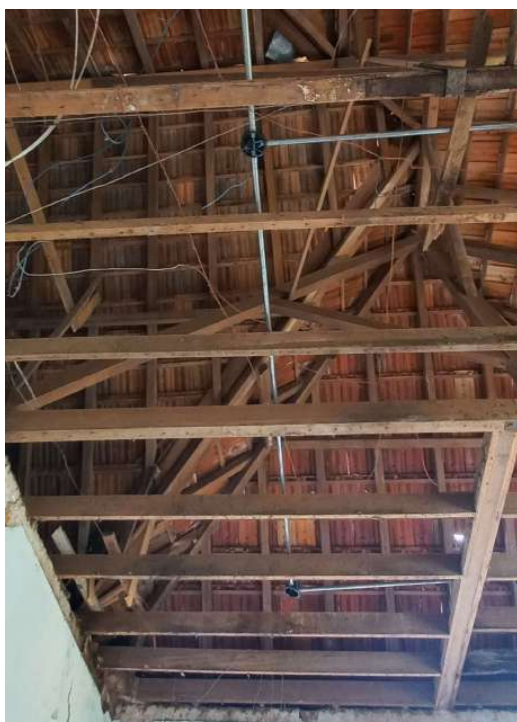
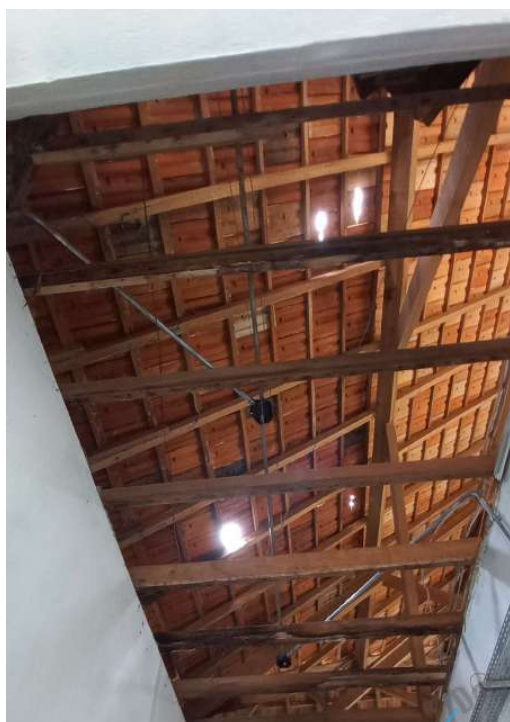
Figura 11: Madeiramento circulação de acesso a escola (Fotos 11/2023).

Figura 12: Madeiramento circulação de acesso a escola (Fotos 11/2023).

Figura 13: Madeiramento sala de aula (Fotos 11/2023).

Figura 14: Madeiramento circulação (Fotos 11/2023).

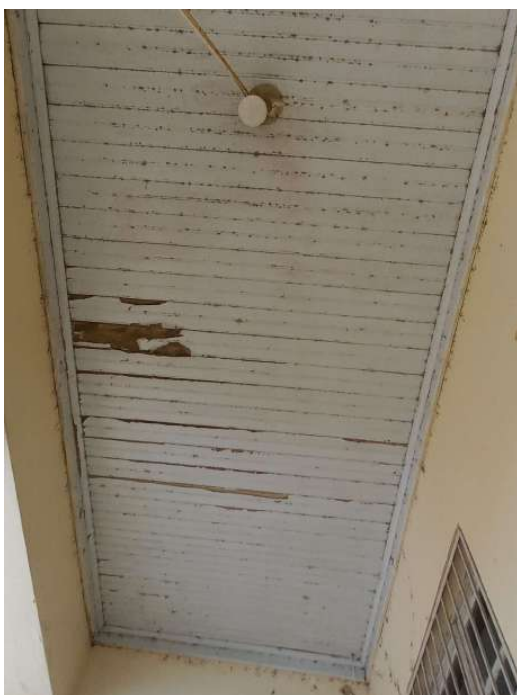
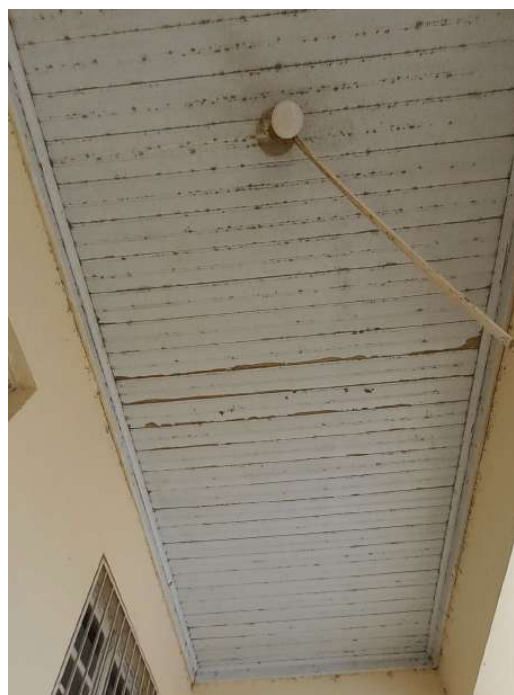
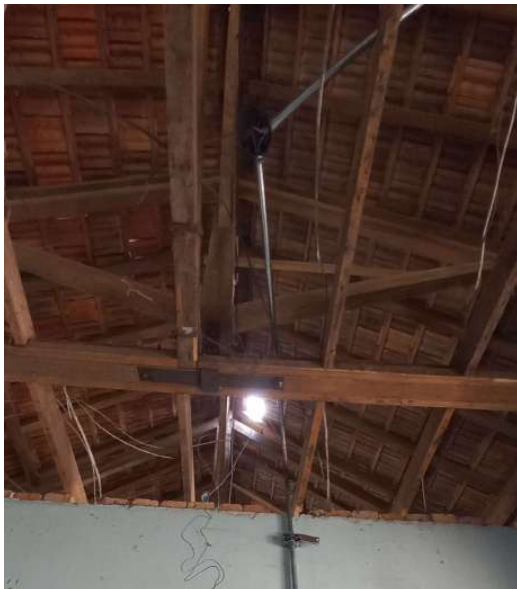
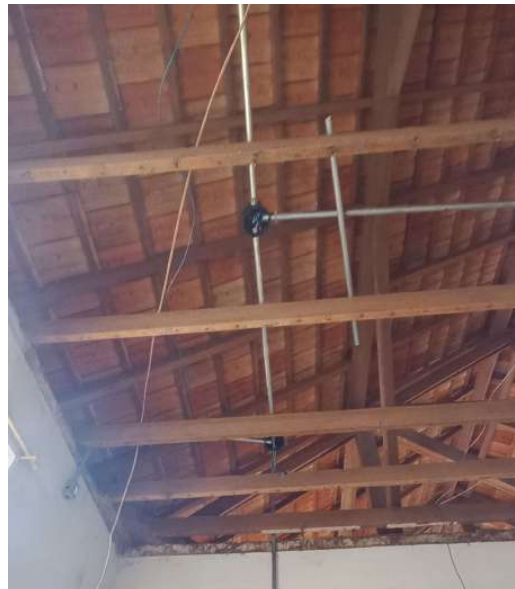
Figura 15: Forro acesso escola (Fotos 11/2023).

Figura 16: Forro acesso escola (Fotos 11/2023).

Figura 17: Forro removido salas de aula (Fotos 11/2023).

Figura 18: Forro removido salas de aula (Fotos 11/2023).

- Classificação do Problema: anomalia e falha;
- Manifestações: deterioração do forro existente, falta de forro devido a remoção durante a obra.
- Causa: Falta de manutenção;
- Intervenção: Substituição de todo forro, cama de forro e meia-cana de forro
- Risco: C.

A substituição dos forros fazia parte do processo anterior, tendo sido removido em sua grande parte durante as obras. Sendo necessário instalação de novos forros onde os mesmo já foram retirados e remoção e instalação onde ainda se encontram instalados.

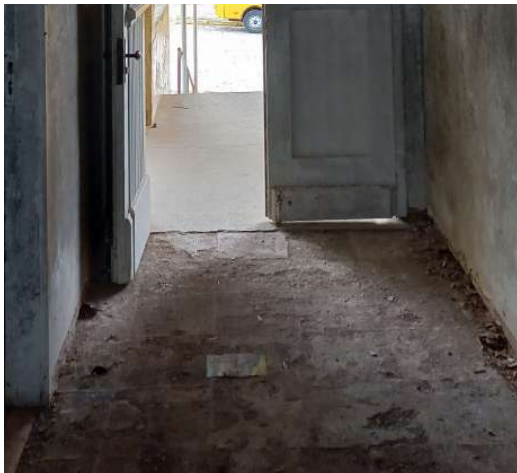
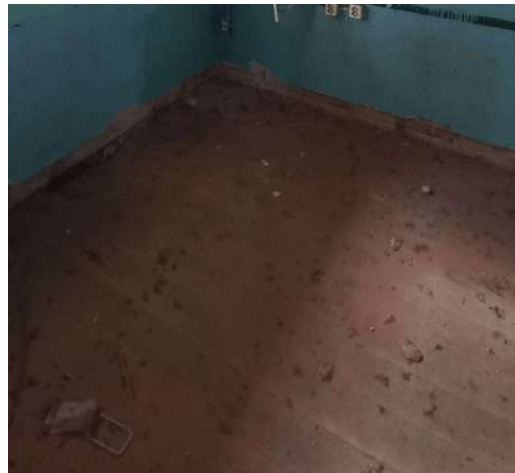
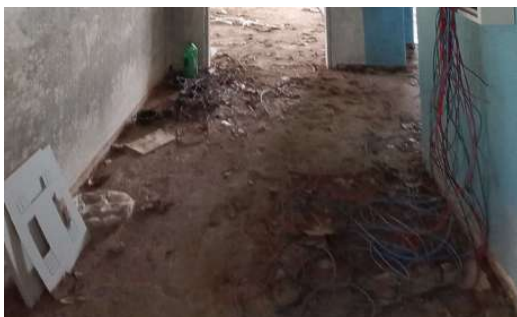
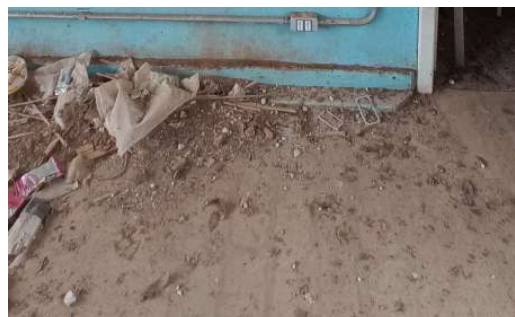
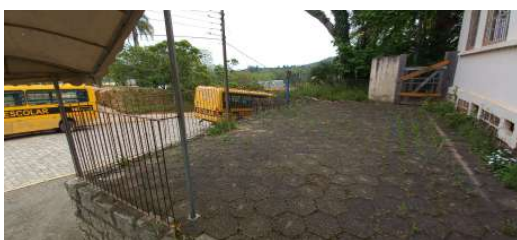
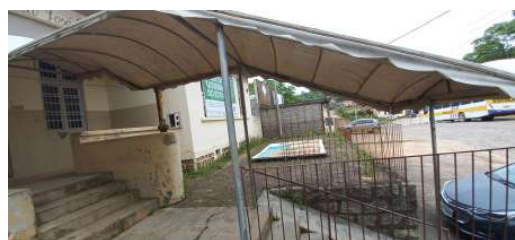
Figura 19: Hall de entrada da escola com piso removido (Fotos 11/2023).

Figura 20: Piso sala (Fotos 11/2023).

Figura 21: Circulação com piso removido (Fotos 11/2023).

Figura 22: Piso sala de aula (Fotos 11/2023).

Figura 23: Pavimentação acesso da escola (Fotos 11/2023).

Figura 24: Pavimentação acesso da escola (Fotos 11/2023).

- Classificação do Problema: anomalia e falha;
- Manifestações: remoção durante a obra e deterioração dos existentes.
- Causa: Falta de manutenção, avançado tempo;

- Intervenção: Instalação de nova pavimentação e substituição da existente em ambientes pontuais;
- Risco: C.

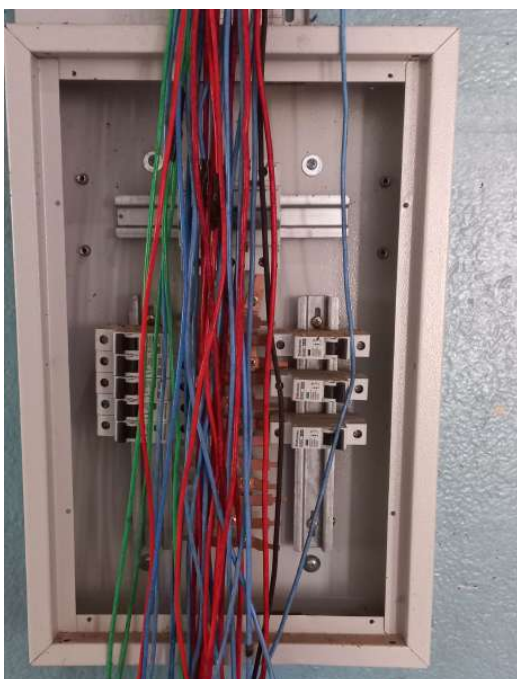
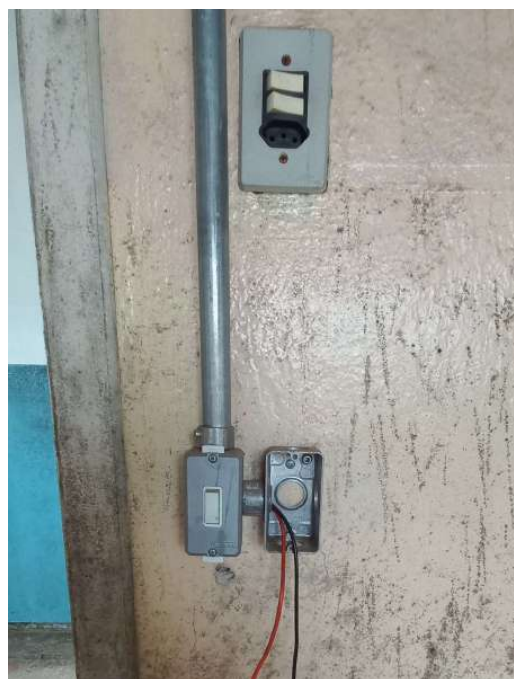
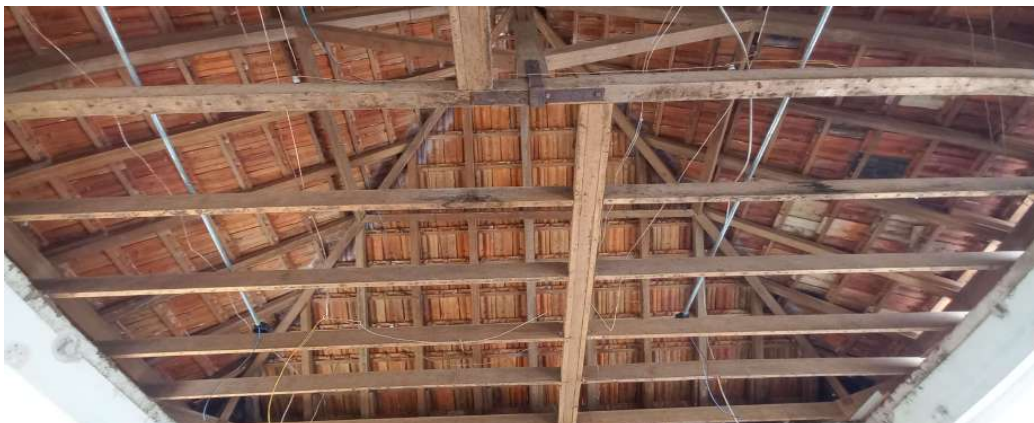
Figura 25: CD entrada da escola instalado durante a reforma da demanda anterior (Fotos 11/2023).

Figura 26: interruptor instalado durante a reforma da demanda anterior (Fotos 11/2023).

Figura 27: Espera iluminação instalada durante a reforma da demanda anterior (Fotos 11/2023).

- Classificação do Problema: anomalia e falha;
- Manifestações: remoção durante a obra e deterioração dos existentes.
- Causa: Falta de manutenção e avançado tempo;
- Intervenção: Substituição de toda rede elétrica, tomadas, interruptores e nova subestação.
- Risco: C.

Devido a troca da cobertura e forros e ao tempo que as instalações elétricas foram executadas, há a necessidade de substituí-la. Durante a execução da reforma, uma parte das instalações elétricas foi realizada devendo ser reaproveitado o que for possível. A demanda anterior já previa uma subestação, devendo a mesma ser atualizada às legislações vigentes.

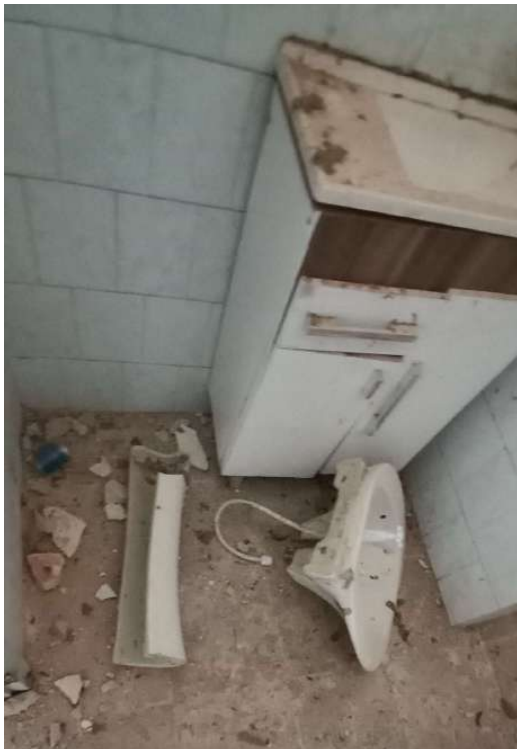
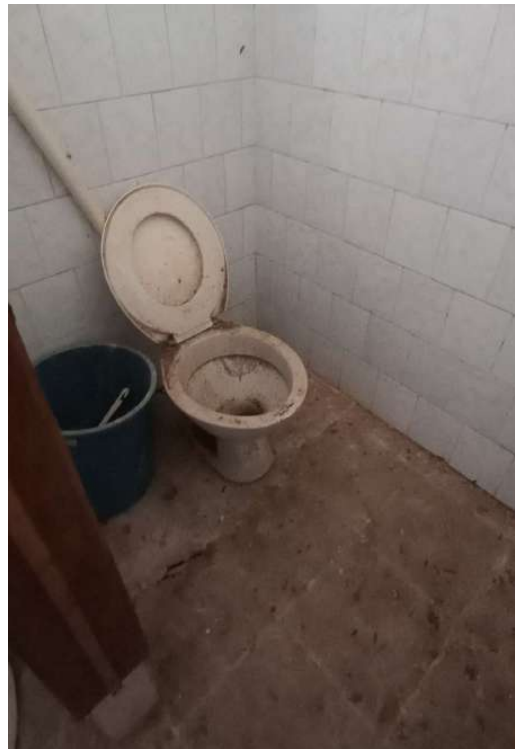
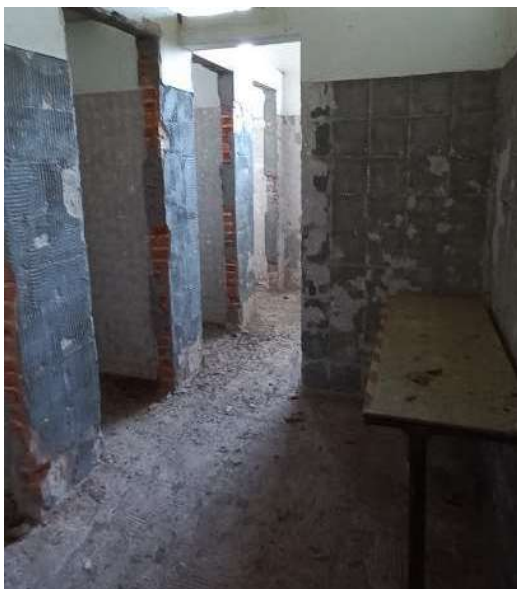
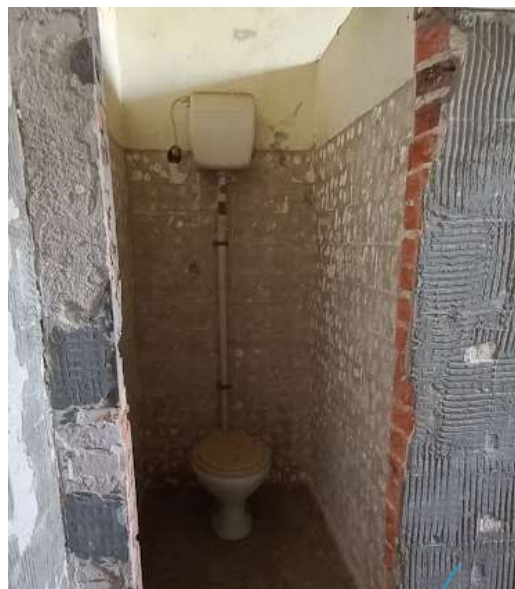
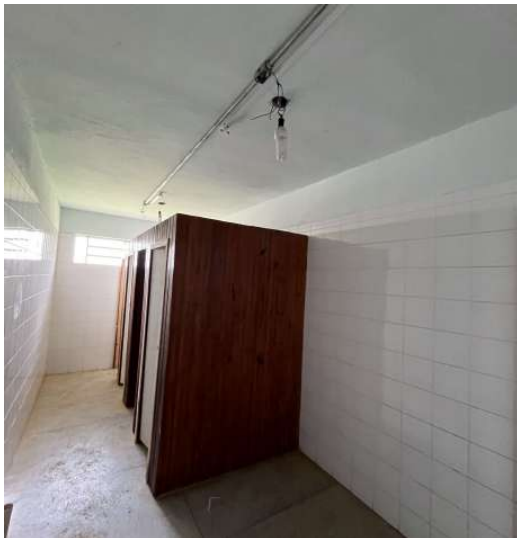
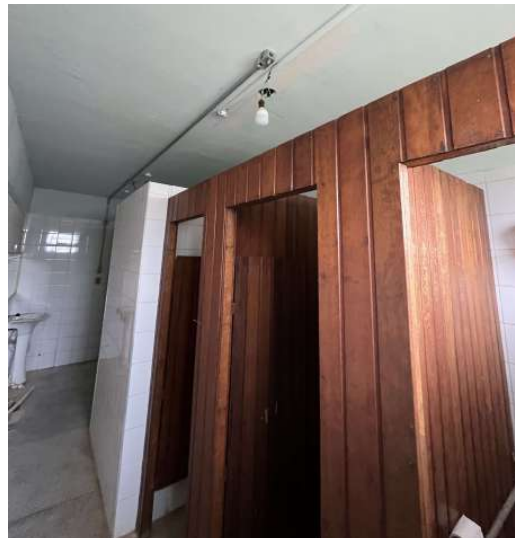
Figura 28: Sanitários primeiro pav. (Fotos 11/2023).

Figura 29: Sanitários primeiro pav. (Fotos 11/2023).

Figura 30: Sanitários primeiro pav. (Fotos 11/2023).

Figura 31: Sanitários primeiro pav. (Fotos 11/2023).

Figura 32: Sanitários térreo (Fotos 11/2023). Figura 33: Sanitários térreo (Fotos 11/2023).

- Classificação do Problema: anomalia e falha;
- Manifestações: remoção durante a obra e deterioração dos existentes.
- Causa: Falta de manutenção e uso incorreto de materiais;
- Intervenção: Recuperação revestimentos, pisos, divisórias e equipamentos dos sanitários;
- Risco: C.

Necessitando ser retomada a reforma dos sanitários do primeiro pavimento e iniciada a reforma dos sanitários do térreo.

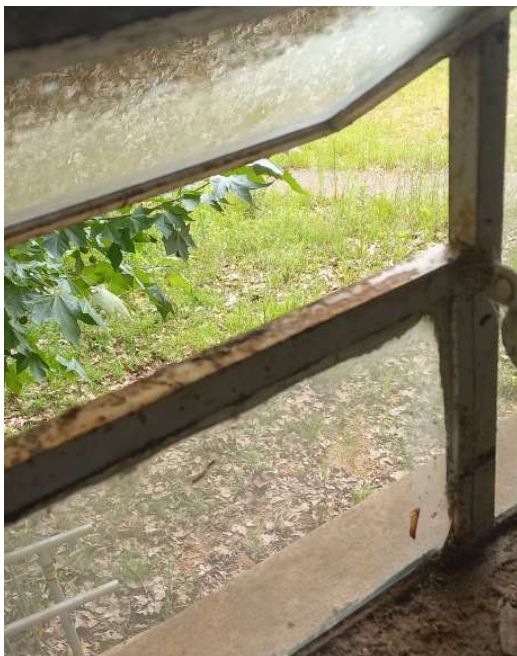
Figura 34: Janela com ferrugem (Fotos 11/2023).

- Classificação do Problema: falha;
- Manifestações: Falta de vidros, ferrugem, ferragem enguiçada, ausência de folhas de porta;
- Causa: Degradação com o tempo e falta de manutenção;
- Intervenção: Recuperação das esquadrias, lixando, imunizando e pintando a estrutura das que forem possível, substituição das que não há recuperação, substituição das ferragens e substituição de vidros.
- Risco: C.

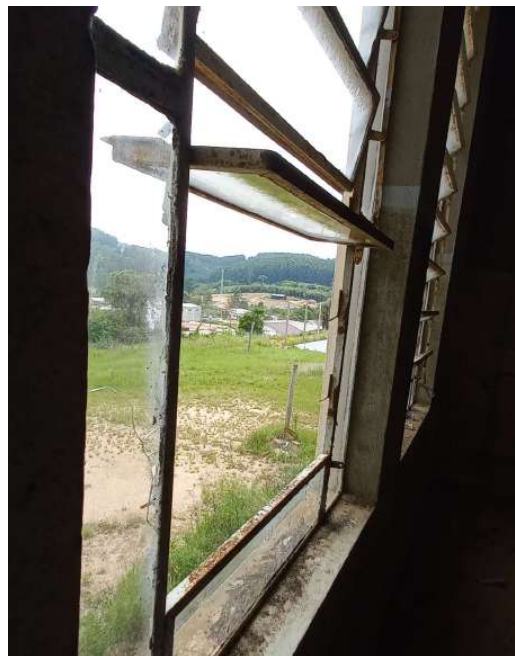
Figura 35: Janela sem vidros e com ferragem estragada (Fotos 11/2023).

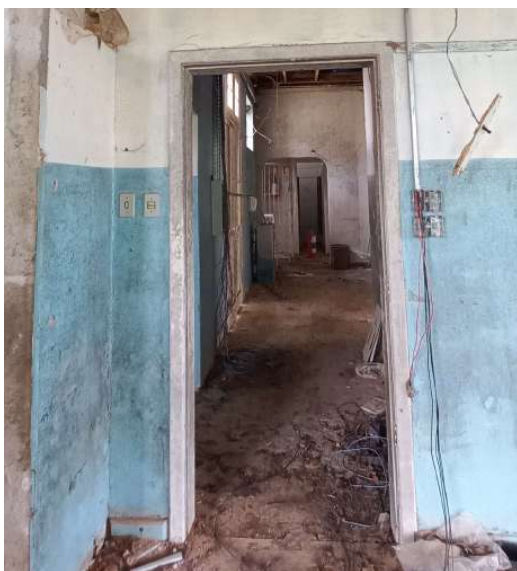
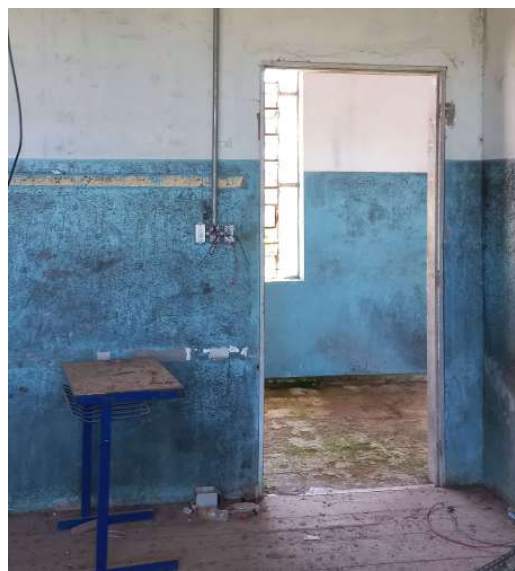
Figura 36: Entra sala sem folha da porta (Fotos 11/2023).

Figura 37: Entrada sala sem folha da porta (Fotos 11/2023).

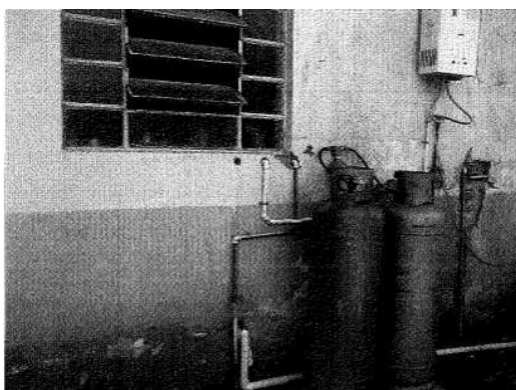
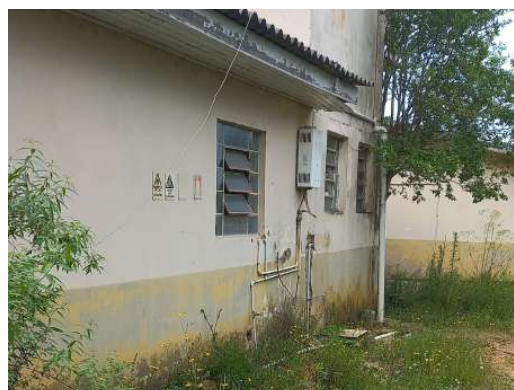
Figura 38: Localização dos botijões de gás em 2018

Figura 39: Local onde ficavam os botijões de gás quando a escola estava em funcionamento (Fotos 11/2023).

- Classificação do Problema: anomalia e falha;
- Manifestações: Inexistência do abrigo correto;
- Causa: Falta de instalações adequadas;
- Intervenção: Construção de abrigo padrão de acordo com as normas em vigor;
- Risco: C.

A escola não possui central de gás normatizada, devendo ser executada dentro dos padrões da SOP.

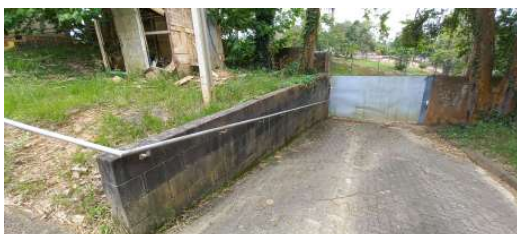
Figura 42: Acesso de PcD realizado pela entrada de veículos (Fotos 11/2023).

- Classificação do Problema: anomalia e falha;
- Manifestações: Desníveis para salas de aula, corrimãos e degraus fora de norma, inexistência de rampas ou rampas fora de norma;
- Causa: Falta elementos necessários para acessibilidade da escola;
- Intervenção: Novas rampas, nivelamento de pisos, escadas em redimensionadas e novos guarda-corpos e corrimãos;
- Risco: C.

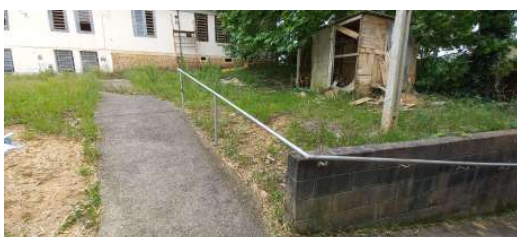
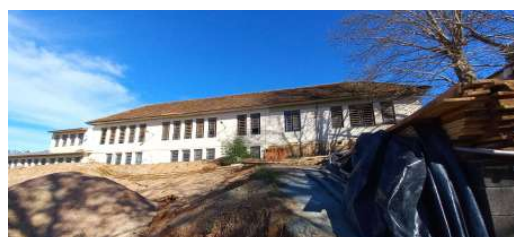
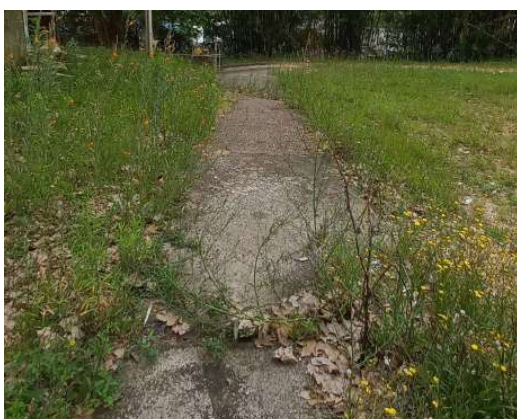
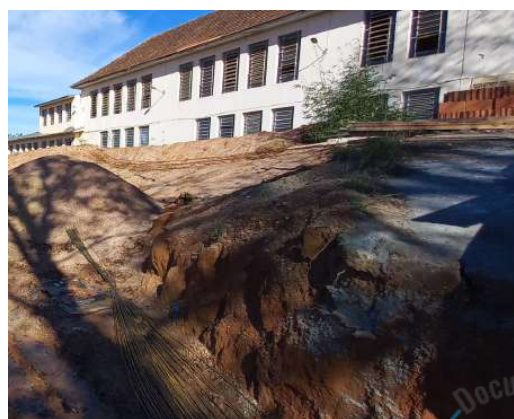
Figura 44: Rampa de acesso à edificação. (Fotos 11/2023).

Figura 45: Rampa de acesso à edificação a ser reconstruída pelo vizinho.

Figura 46: Acesso PcD (Fotos 11/2023).

Figura 47: Acesso PcD a ser reconstruído pelo vizinho.

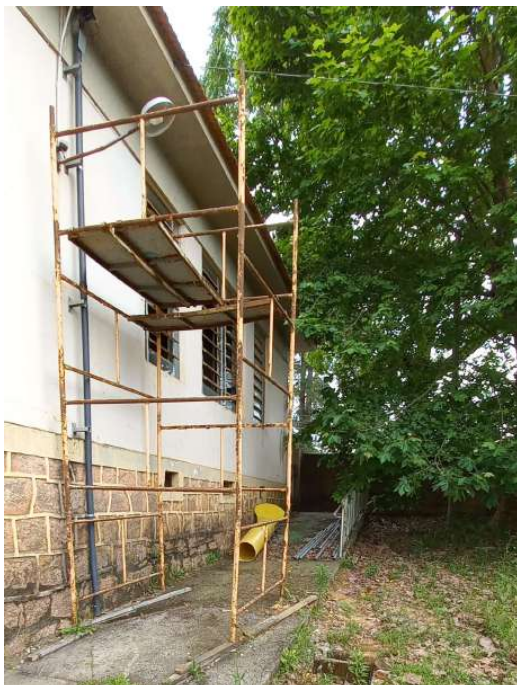
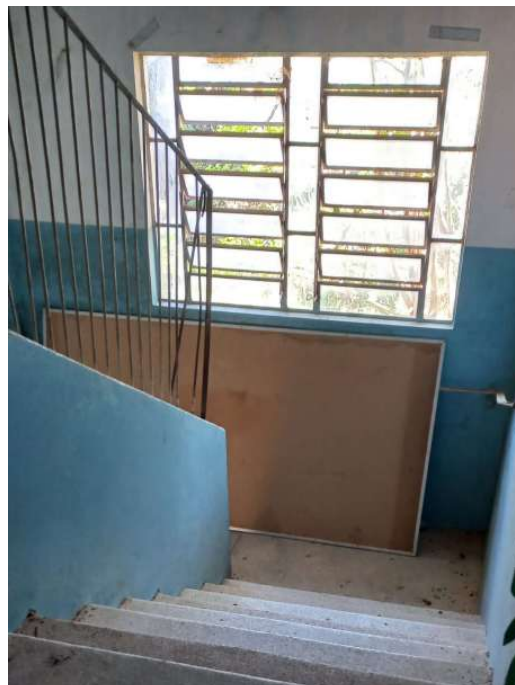
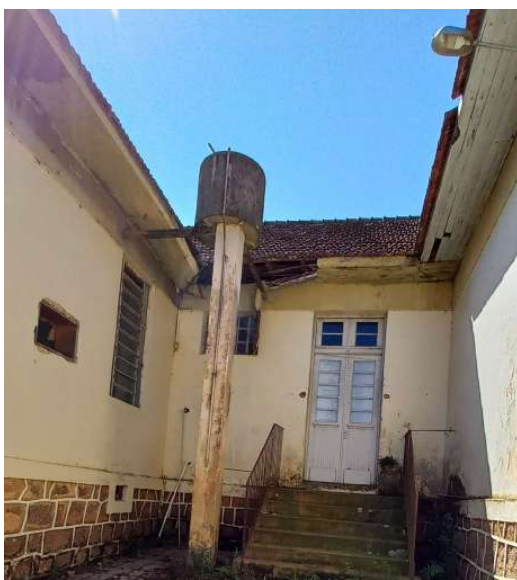
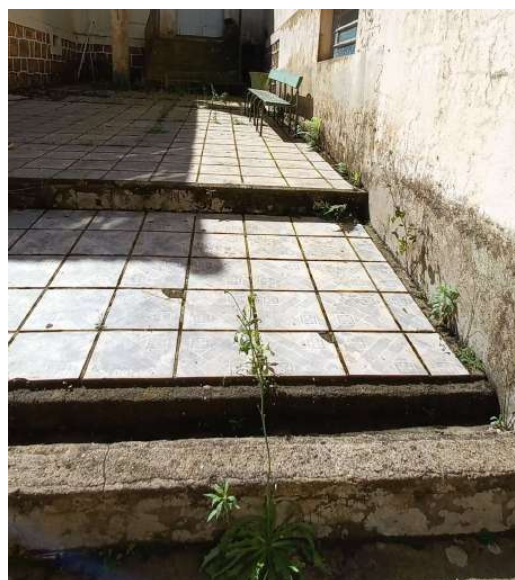
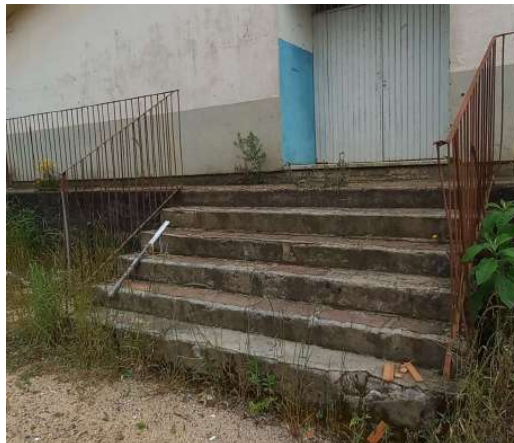
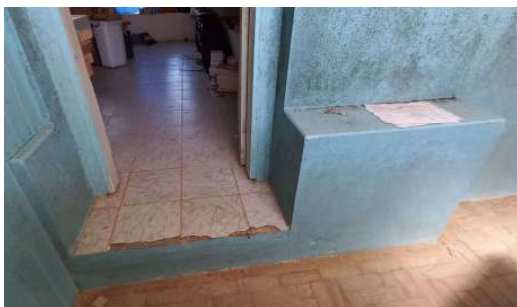
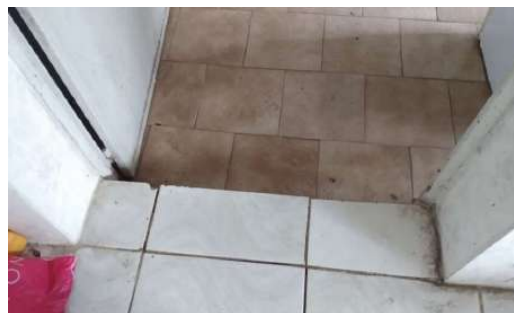
Figura 48: Rampa existente (Fotos 11/2023).

Figura 49: Escada sem corrimão adequado (Fotos 11/2023).

Figura 50: Escada sem corrimão adequado e com degraus em desacordo (Fotos 11/2023).

Figura 51: Pátio com inúmeros desníveis (Fotos 11/2023).

Figura 52: Escada sem corrimão adequado e com degraus em desacordo (Fotos 11/2023).

Figura 53: Desnível circulação sala de aula (Fotos 11/2023).

Figura 54: Desnível despensa e refeitório/cozinha (Fotos 11/2023).

A escola não conta com uma acessibilidade adequada dentro das normas vigentes, é necessário a instalação de corrimãos e rampas para facilitar o acesso da comunidade escolar.

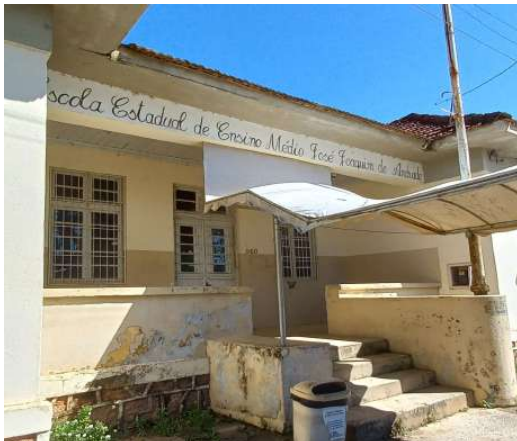
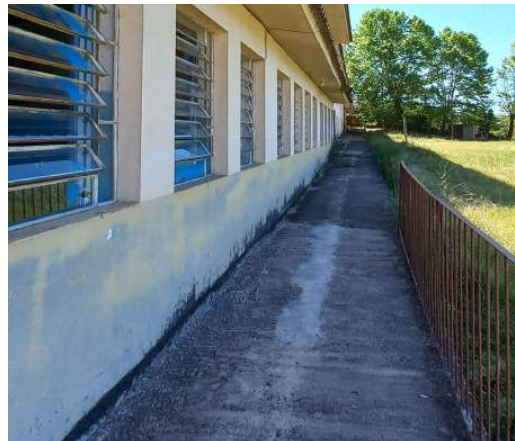
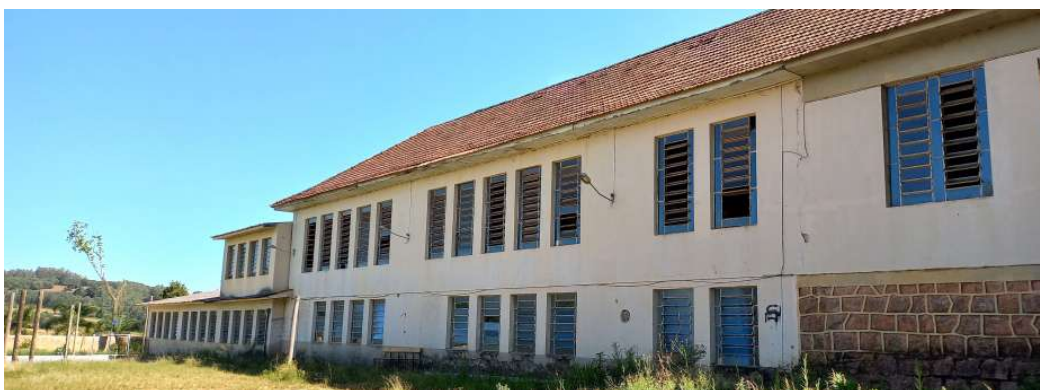
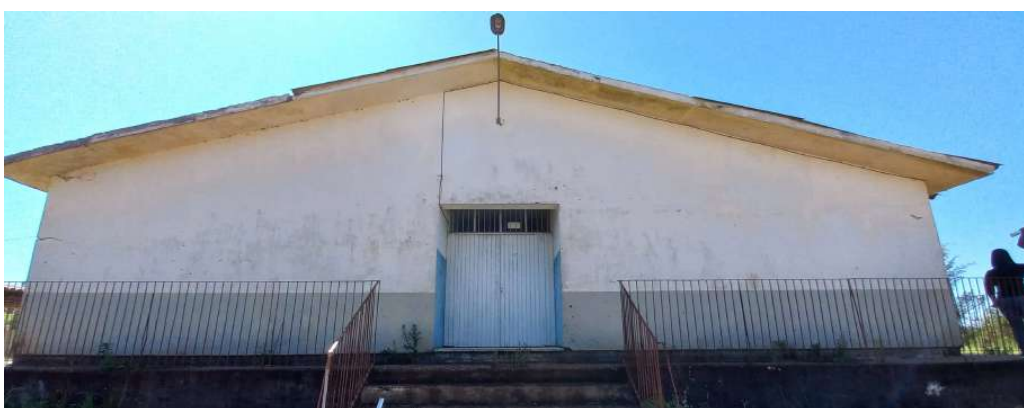
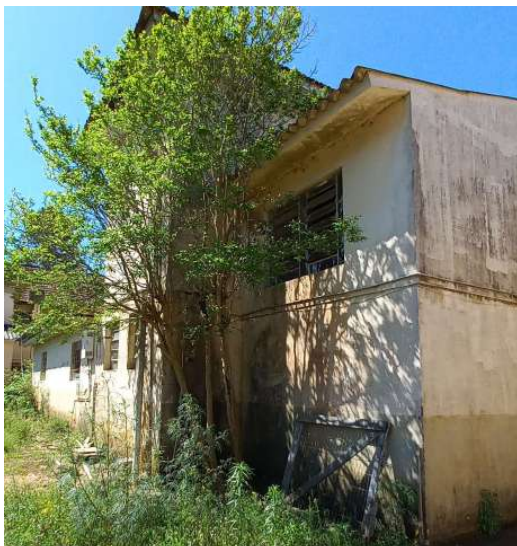
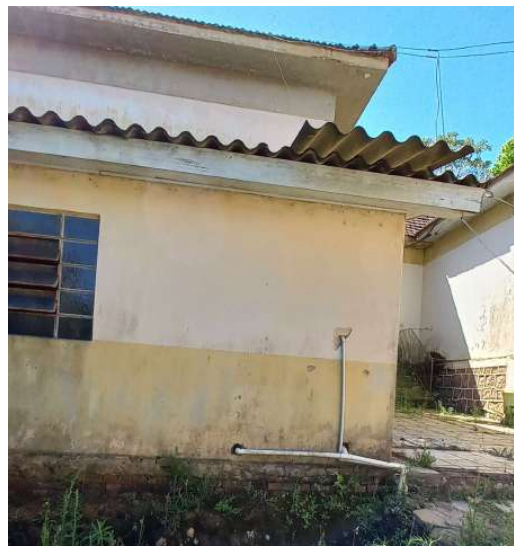
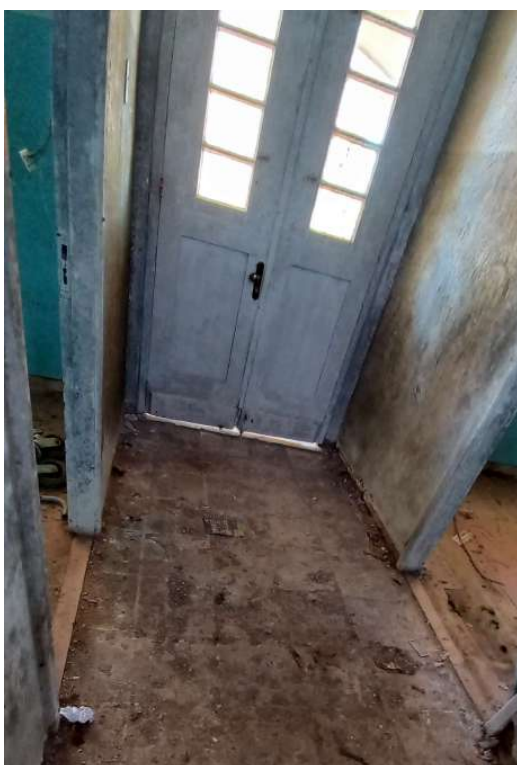
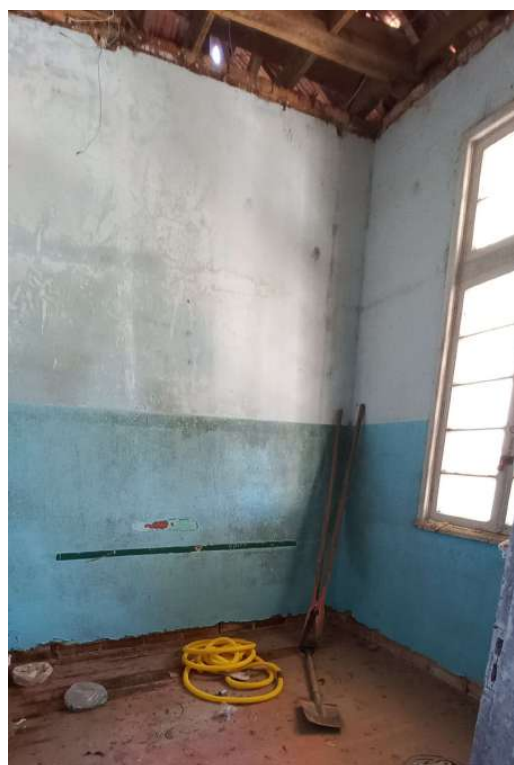
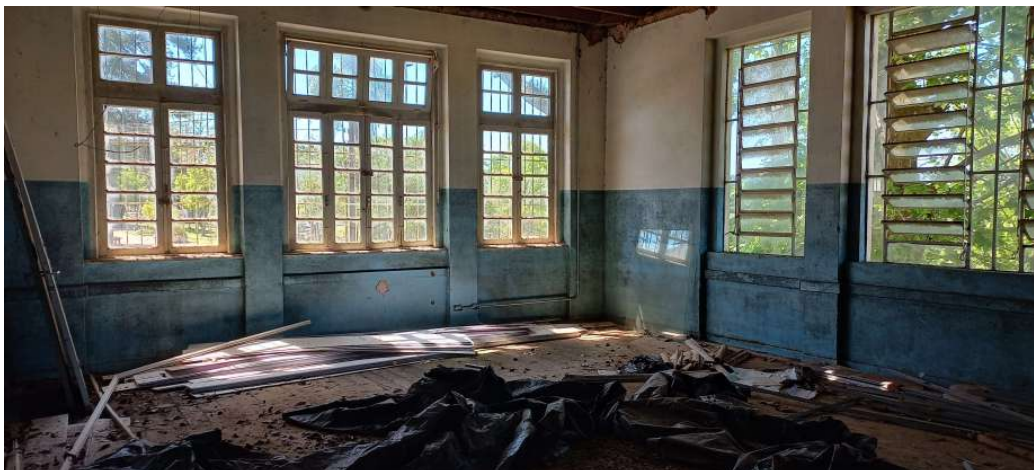
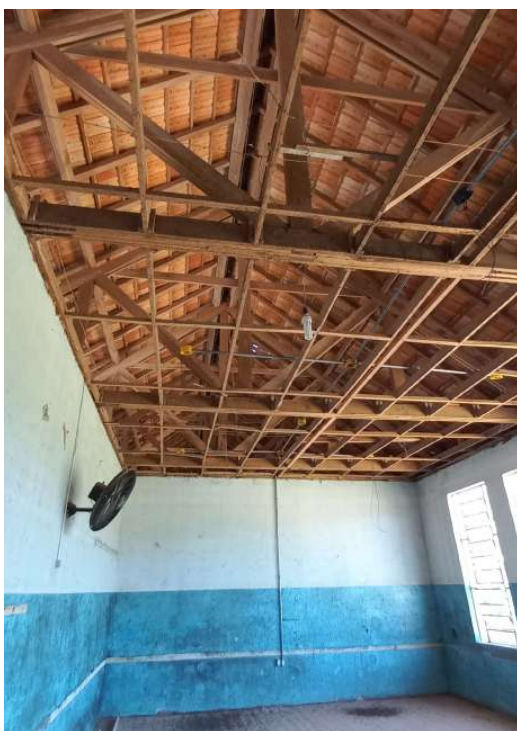
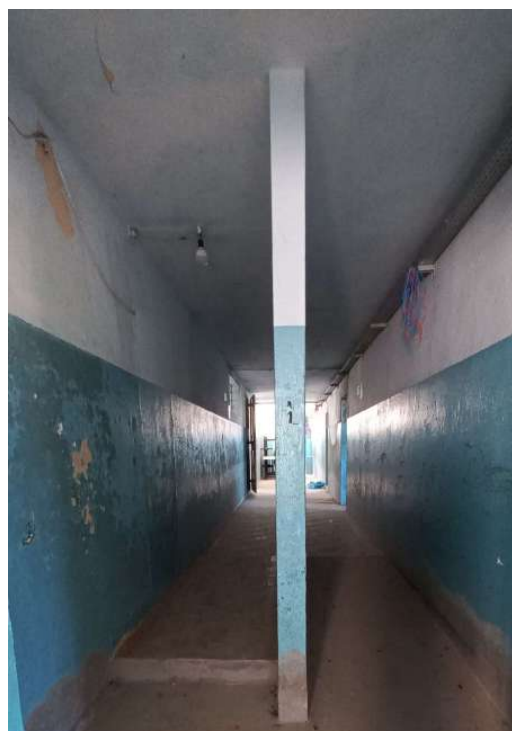
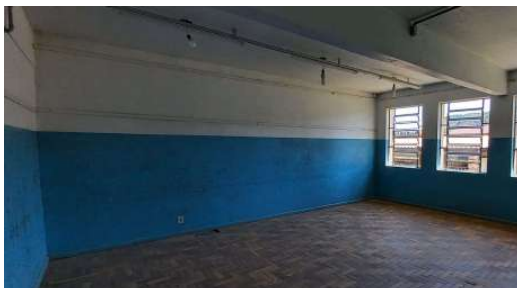
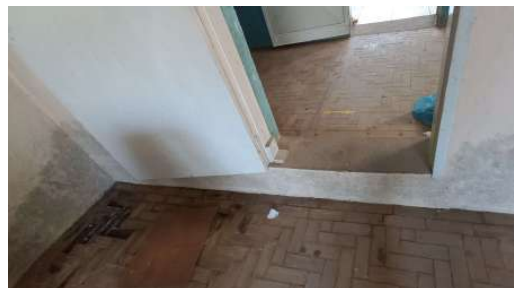
Figura 55: Fachada principal da escola  
(Fotos 11/2023).

Figura 56: Lateral esquerda (Fotos 11/2023).

Figura 57: Lateral esquerda (Fotos 11/2023).

Figura 58: Fundos da escola (Fotos 11/2023).

Figura 59: Lateral direita (Fotos 11/2023).

Figura 60: Lateral direita (Fotos 11/2023).

Figura 61: Hall de entrada da escola (Fotos 11/2023).

Figura 62: Sala entrada da escola (Fotos 11/2023).

Figura 63: Sala de aula primeiro pav. (Fotos 11/2023).

Figura 64: Sala de aula primeiro pav. (Fotos 11/2023).

Figura 65: Circulação térreo (Fotos 11/2023).

Figura 66: Sala de aula térreo (Fotos 11/2023).

Figura 67: Sala térreo (Fotos 11/2023).

- Classificação do Problema: anomalia e falha;
- Manifestações: Umidade nas paredes, descascamento;
- Causa: Falta de manutenção e uso incorreto de materiais;
- Intervenção: Impermeabilização e recuperação de paredes com umidade e pintura interna e externa da escola;
- Risco: C.

Inicialmente a demanda previa a pintura de toda área externa da escola e de algumas salas de aula, no entanto devido ao atual estado em que a escola se encontra, pelo abandono da obra e funcionamento da escola em outro local é necessário a pintura de todas as sala, recuperação e impermeabilização de alguns pontos onde há umidade.

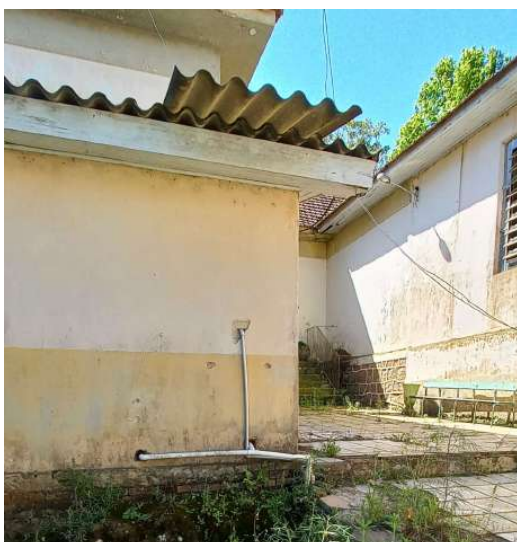
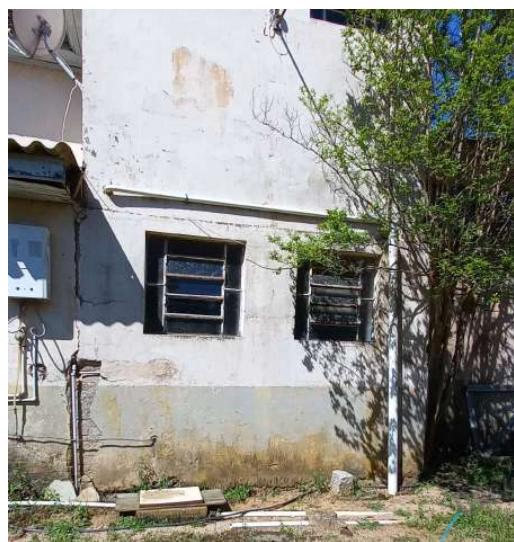
Se faz necessária uma revisão geral das tubulações de esgoto e drenagem que circundam a escola, conforme já relatado e incluído na demanda anterior. Há tubulações desprotegidas, rompidas e obstruídas, falta de caixas e passagem e destinação final.

Figura 68: Tubulações da lavanderia (Fotos 11/2023).

Figura 69: Tubulações da cozinha (Fotos 11/2023).

- Classificação do Problema: anomalia e falha;
- Manifestações: Tubulações aparentes, rompidas e obstruídas;
- Causa: Instalações incorreta;
- Intervenção: Substituição, quando necessário, e proteção de tubulações expostas;
- Risco: C.

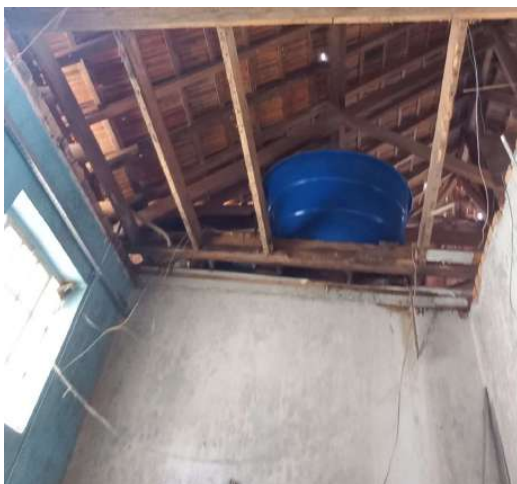
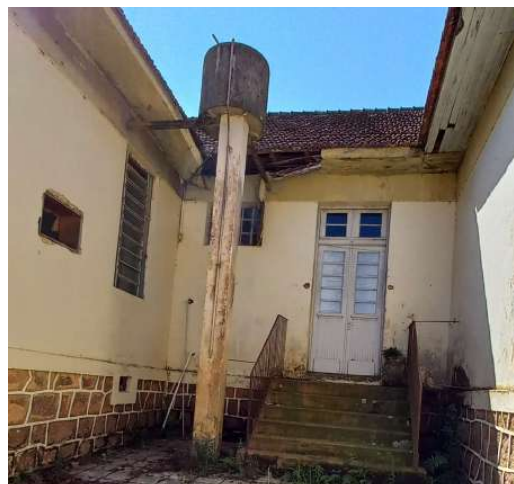
O reservatório existente sobre a circulação em frente aos banheiros do primeiro pavimento deverá ser removido, devido a infiltrações. Este deverá ser instalado em nova estrutura para o mesmo.

No pátio perto da lavanderia existe a estrutura de um reservatório antigo que deverá ser demolida, o mesmo não é utilizada há muito tempo e pode causar riscos a comunidade escolar.

Figura 70: Reservatório sobre a circulação em frente aos sanitários do primeiro pavimento (Fotos 11/2023).  
Figura 71: Reservatório antigo (Fotos em frente aos sanitários do primeiro 11/2023).

- Classificação do Problema: anomalia e falha;
- Manifestações: Infiltrações, apodrecimento do madeiramento, degradação da estrutura externa;
- Causa: Falta de manutenção e uso incorreto de materiais;
- Intervenção: Remoção e demolição dos reservatórios existentes e construção de nova estrutura para o novo.
- Risco: C.

É necessário fazer a ligação do novo reservatório e ligação do reservatório a rede de distribuição de água.

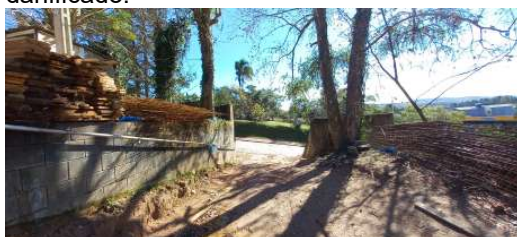
Figura 74: Rampa de acesso de veículos e cadeirantes danificada.

No entanto segundo a direção da escola foi acordado com o vizinho que o mesmo irá arcar com a recuperação do pátio, circulações e portão danificados e/ou utilizados, conforme já mencionado no relatório de junho/2024. A obra não foi concluída dentro dos prazos previstos devido aos eventos climáticos de maio/2024, segundo a direção da escola estima-se que a obra esteja finalizada dentro de três meses.

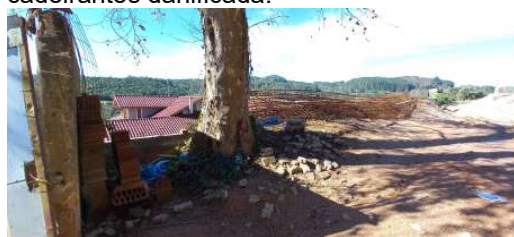
Figura 75: Pátio da escola com solo remexido para execução do muro de arrimo.
