UNIDADE DE ENSINO: **ESCOLA BÁSICA ESTADUAL CÍCERO BARRETO**

LOCAL: **SANTA MARIA, RS**

SGO: **2024/026**

**RELATÓRIO DE VISTORIA**

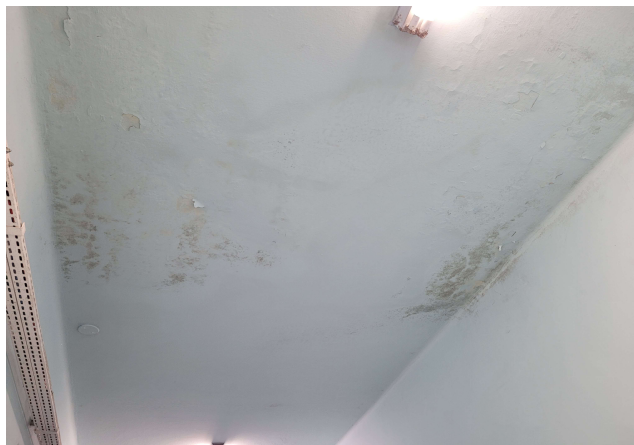
Foto 01 – Umidade laje da escola

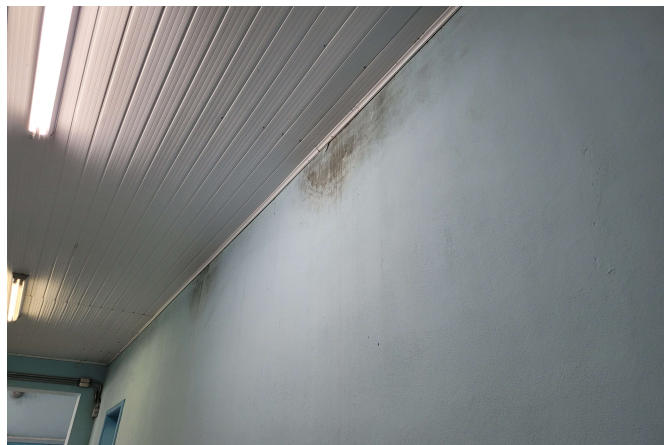
Foto 02 – Umidade parede

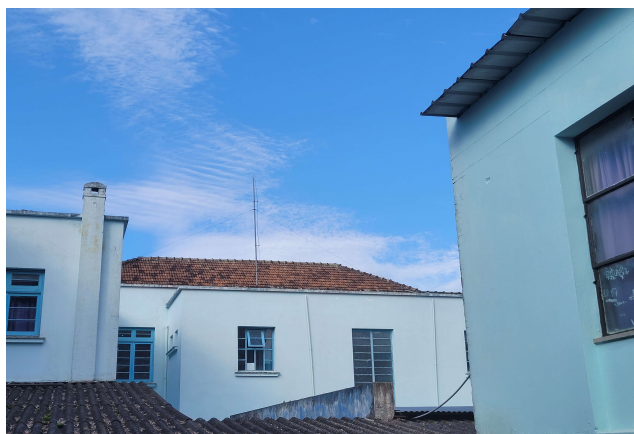
Foto 03 – Telhados escola

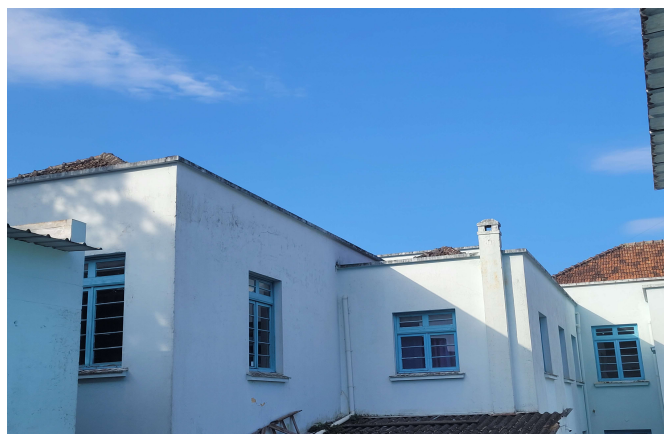
Foto 04 – Telhados escola

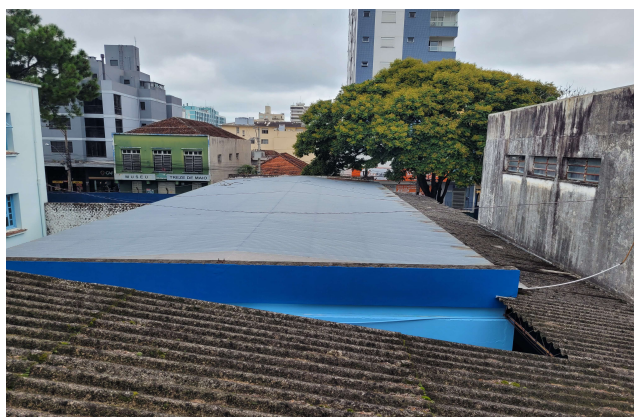
Foto 05 – Telhado Bloco “C”

Deverão ser consertados ou substituídos a cobertura, calhas, algerosas e condutores do Prédio “A”. No Prédio “C” deverão ser trocadas algumas telhas e coladas demais telhas. Deverão ser trocadas as algerosas, calhas e condutores.

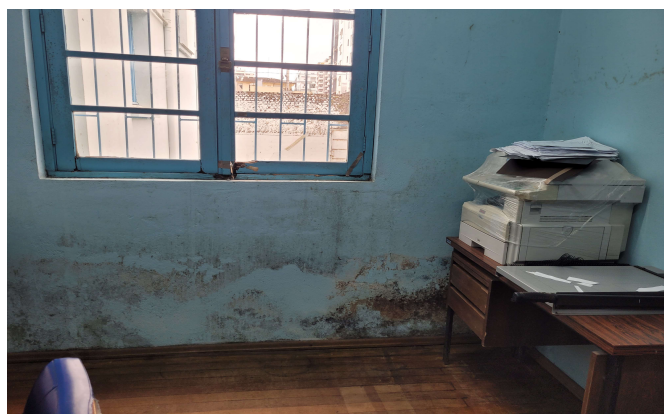
Foto 06 – Infiltração

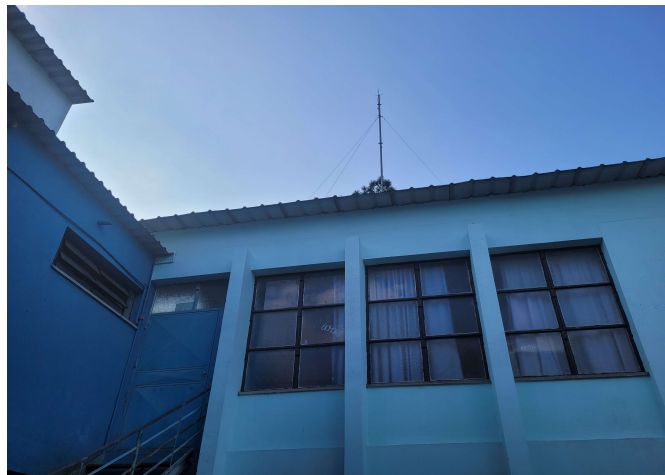
Foto 08 – Telhado Prédio “C”

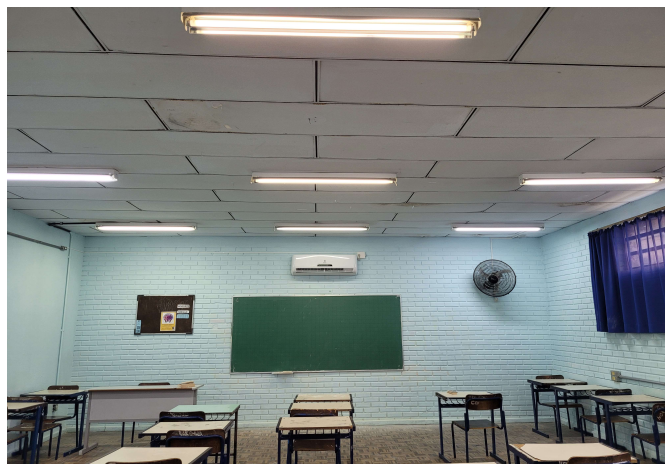
Foto 10 – Umidade forro Sala de Aula
