RELATÓRIO DE VISTORIA

INSTITUIÇÃO: E.E.E.M PROTÁSIO ALVES
n° SGO: SE/2022/00444
OBJETO: COBERTURA E INSTALAÇÕES ELÉTRICAS
MUNICÍPIO: PASSO FUNDO

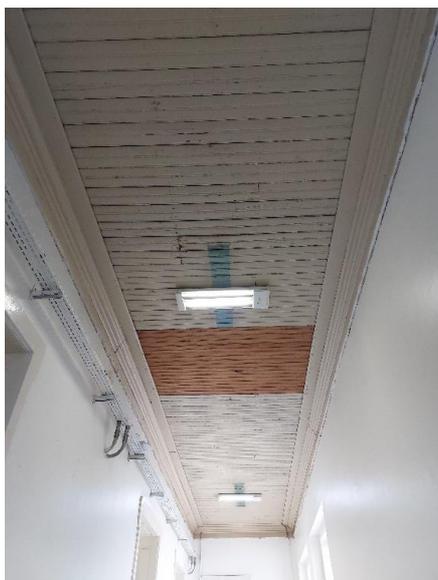
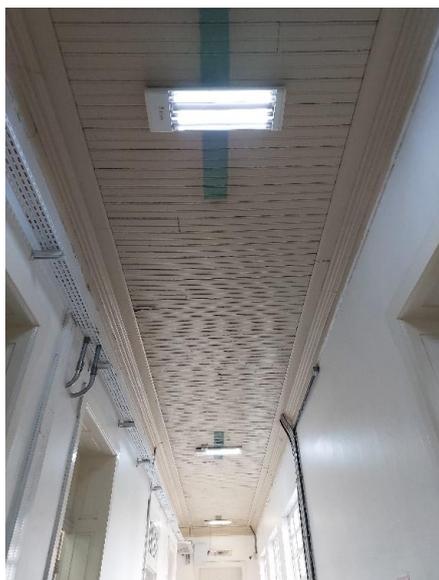
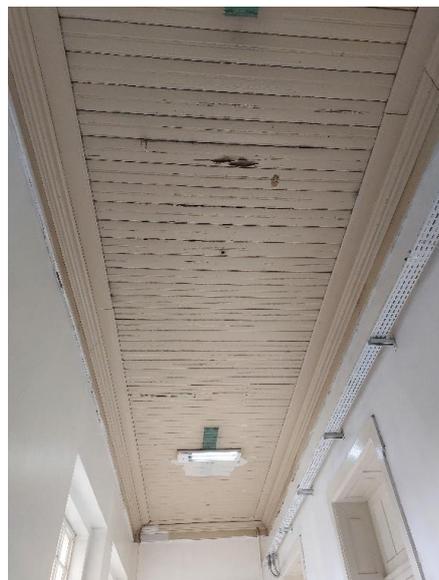
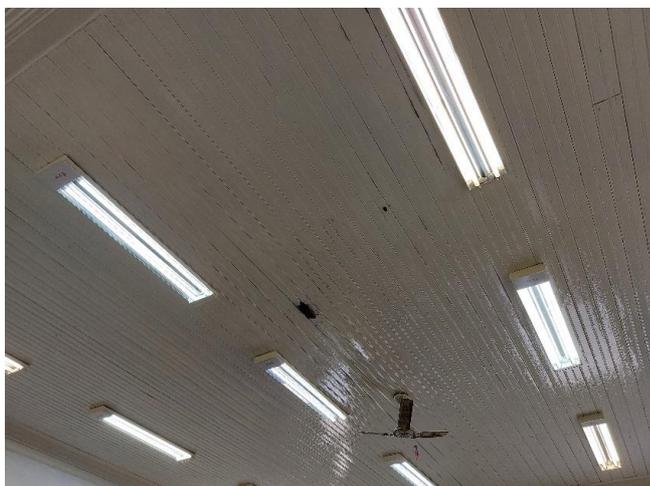
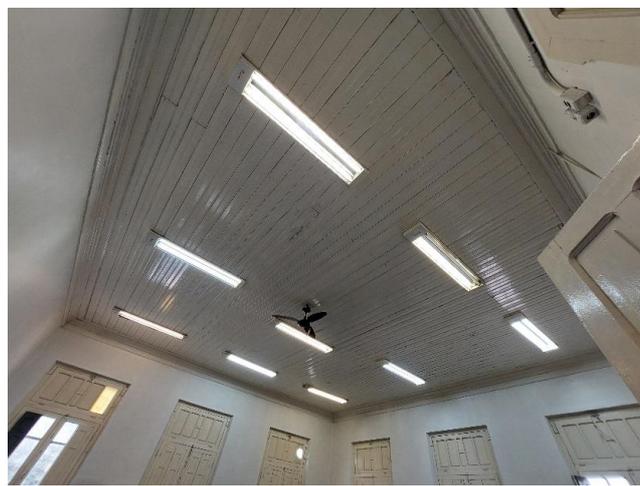
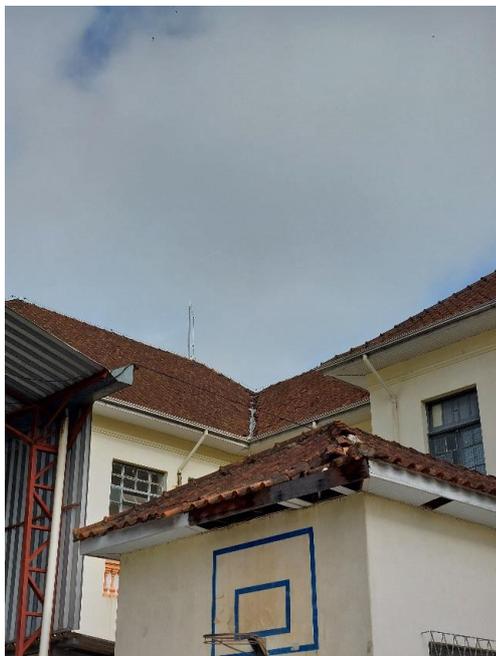
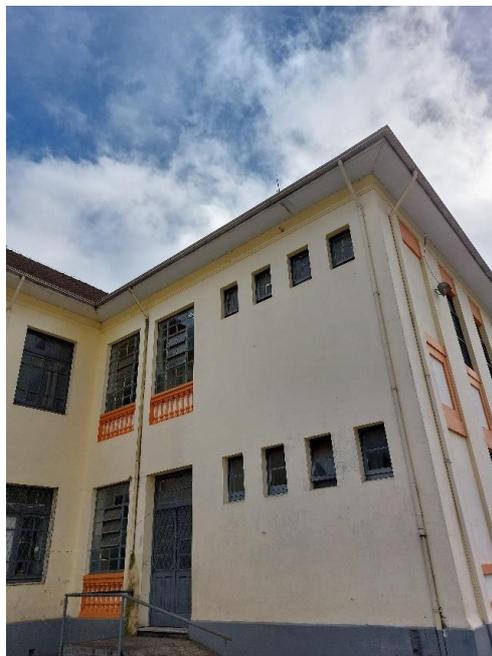
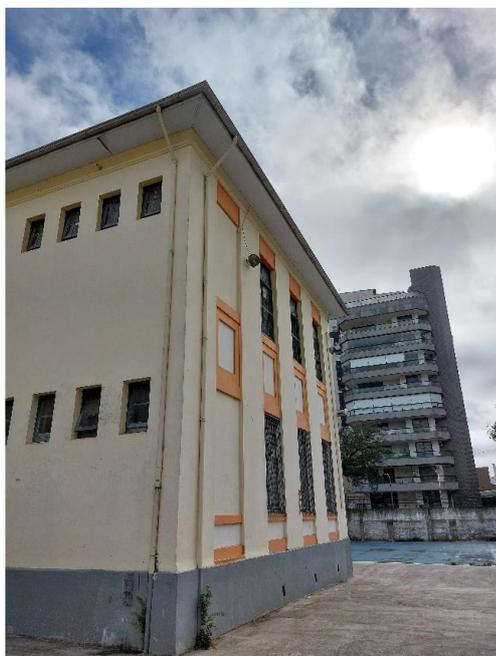
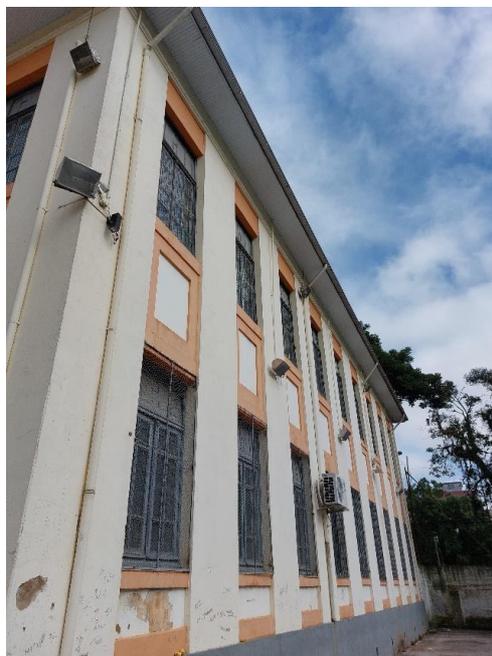
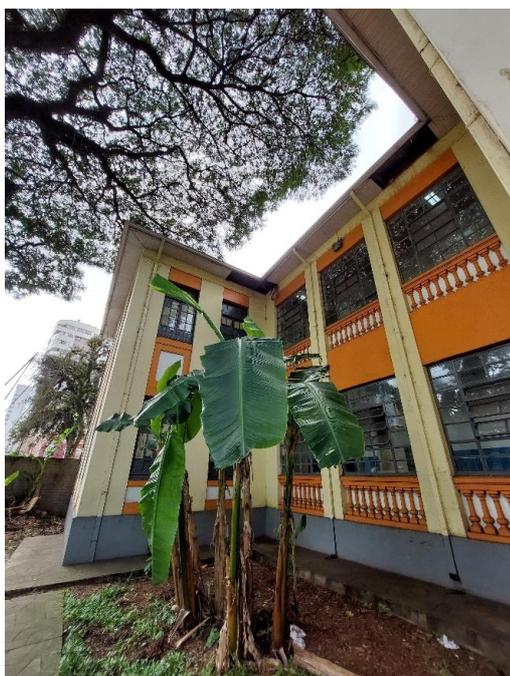
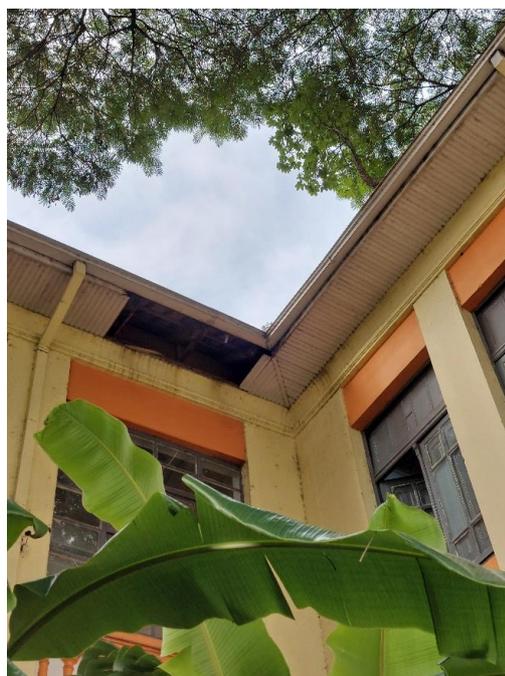
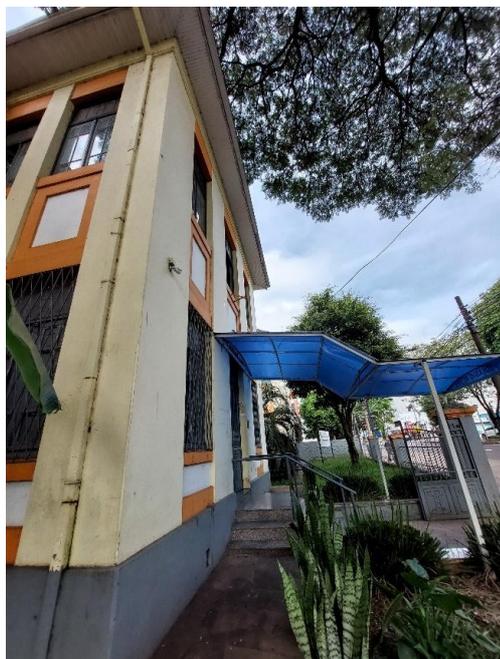
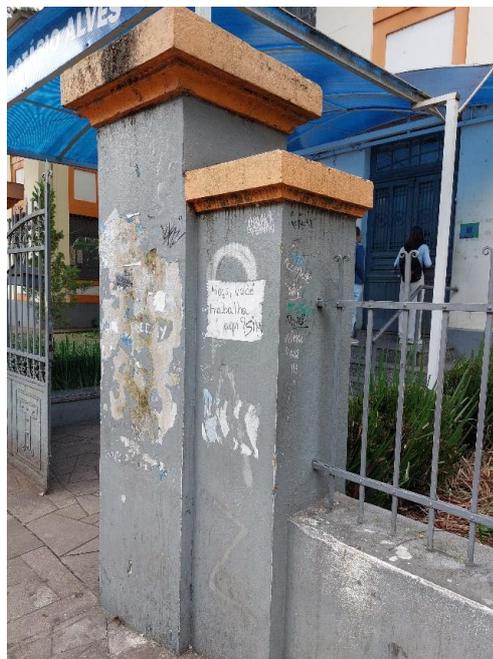
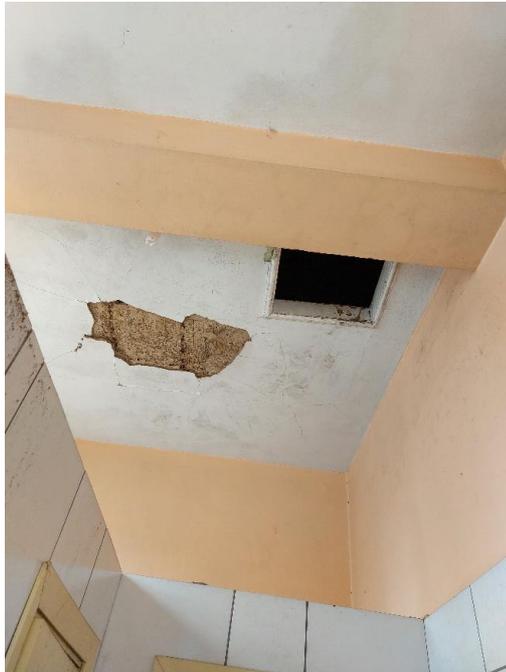
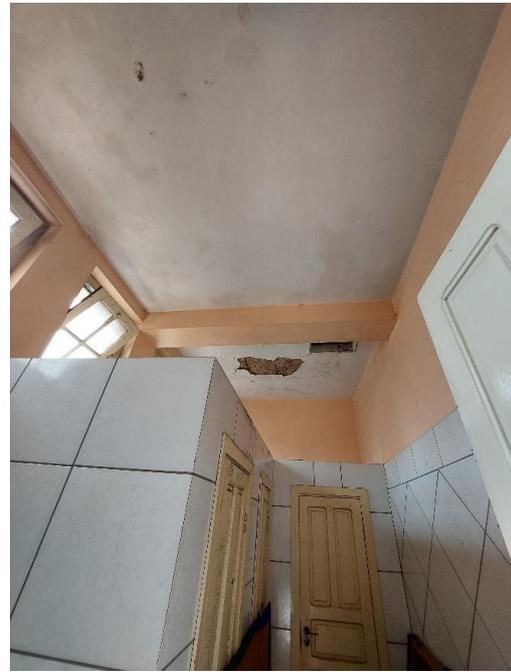
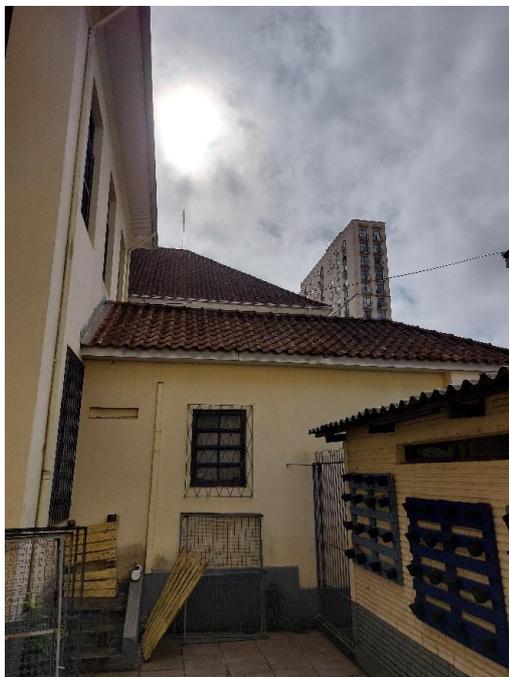
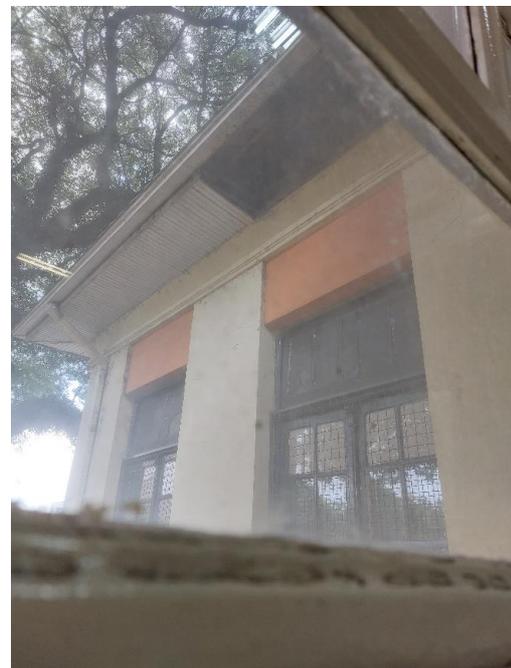
O forro da escola é composto por lambris de madeira que, no segundo pavimento, apresentam estrutura precária devido à presença de diversos pontos com furos, desgastes, e diversas goteiras. A diretora da escola relatou que em diversas salas de aula há a presença de goteiras, o que se agravou devido ao forte temporal ocorrido recentemente, e que a estrutura de madeira da cobertura apresenta diversos pontos danificados. Os beirais da cobertura necessitam de troca pois apresentam diversos pontos com falhas, danos devido à vegetação e desabamento, principalmente na fachada da escola.

As paredes externas, esquadrias e muro frontal necessitam de reparos, lavagem, lixamento e nova pintura externa. Outro detalhe é a necessidade de substituição dos rufos, calhas e a troca das descidas das mesmas.

Outro ponto de urgência é o problema na caixa d'água de um dos sanitários (SGO SE/2020/00205), o qual se encontra interditado devido ao desgaste da estrutura de suporte da caixa d'água que acabou cedendo e tombando a mesma, acarretando em vazamentos e danos ao forro. A demanda é antiga e teve seu andamento cancelado em fase de contratação, logo, o problema ainda persiste, seguindo o projeto e orçamento desenvolvidos pelo Eng. Cléber Faccin, desenvolvido na antiga demanda.

Desta forma, diante do exposto, entendemos que a obra é de CARÁTER EMERGENCIAL, pois devido as telhas serem cerâmicas, muitas estão quebradas, ou foram deslocadas com a ação de ventos e temporais e precisam ser trocadas. Assim como a estrutura do telhado, forros e beirais, que devido a ação das chuvas estão em más condições devido as goteiras.

Sendo assim, é necessária fazer a troca das telhas do prédio principal, assim como troca do madeiramento da estrutura dessa cobertura, troca de forros de lambri de todo o segundo pavimento e troca de todo o beiral de madeira. É necessária a realização da revitalização das fachadas e esquadrias externas, com limpeza, reparos e pintura em tons originais do patrimônio. Além disso, a demanda SGO SE/2020/00205, cancelada em fase de contratação de serviços, deve ser atendida junto a esta demanda.

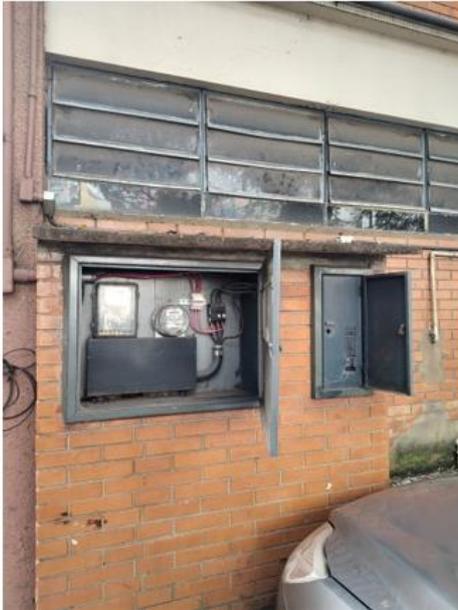
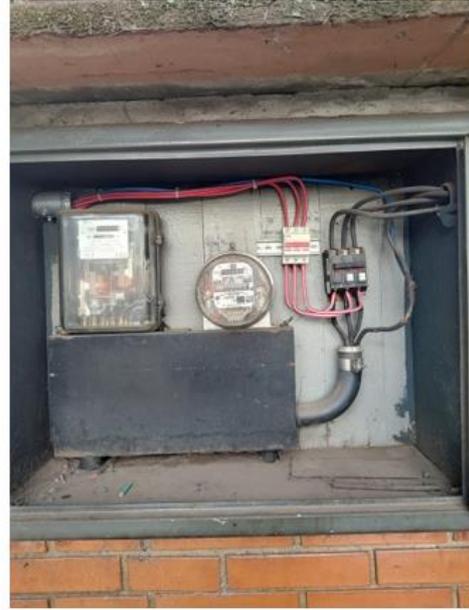
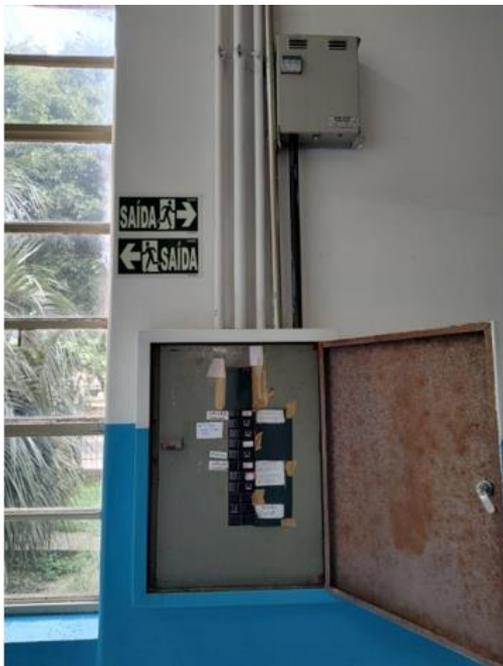
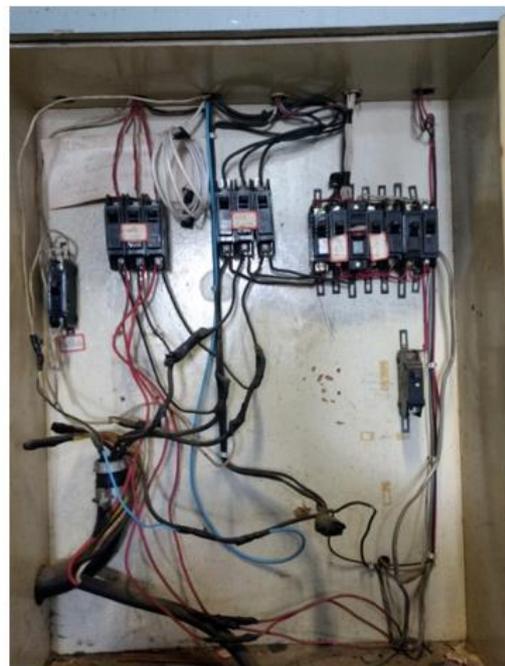
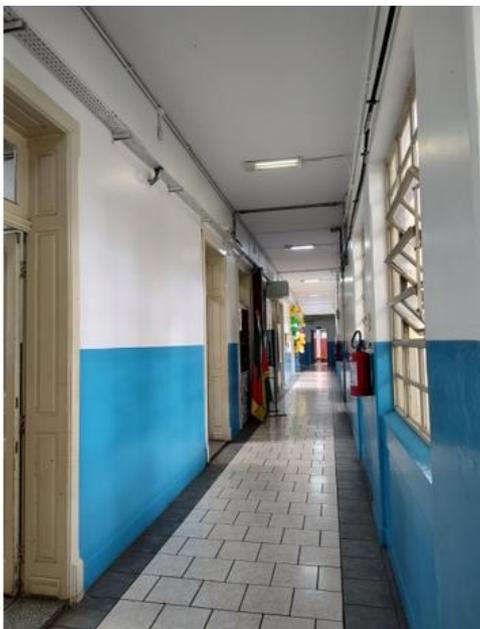
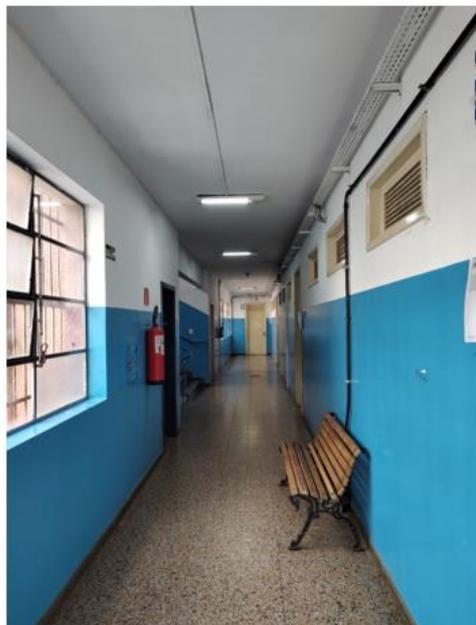
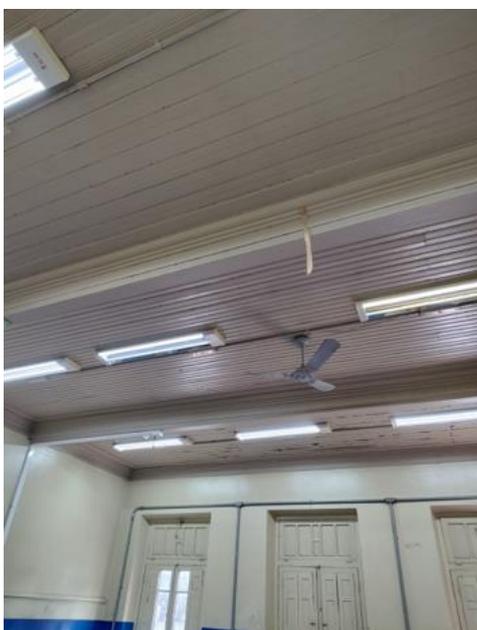
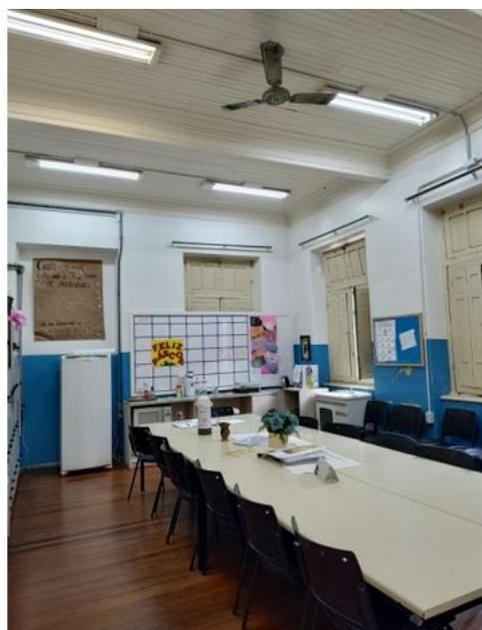
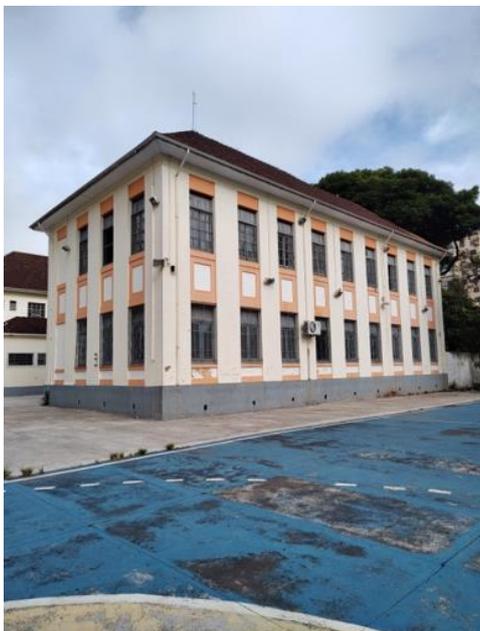
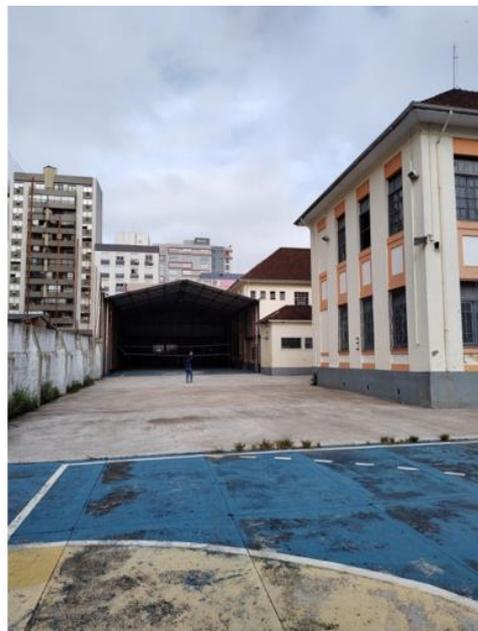
Entrada de Energia: A entrada de energia elétrica que alimenta a escola é em baixa tensão, com ramal de entrada subterrâneo, fornecimento trifásico com disjuntor de 100A, categoria de fornecimento C17, onde de acordo com o Regulamento da Concessionária RGE / CPFL Energia, não é mais uma categoria vigente. Foi encontrado um segundo “Disjuntor Geral” trifásico de 63A instalado, ligado a montante do disjuntor geral de 100A, que aparentemente alimenta as partes mais novas da instalação, que foram feitas a aproximadamente 16 anos (conforme informado pela escola).

Quadros de Distribuição: A escola possui cinco Quadros de Distribuição em suas dependências, sendo dois no prédio mais antigos, e três no prédio mais novo, de modo que todos possuem o mesmo padrão, não estando adequados ao que recomenda as boas práticas de instalação e as normas técnicas vigentes (NBR5410 e NR-10). Os quadros elétricos aparentemente não possuem condutores de aterramento, não possuem barramentos de neutro e de aterramento, não possuem proteção contra surto, tampouco proteção diferencial residual, não possuem identificação coerente com a instalação, bem como não possuem diagrama elétrico.

Instalações Internas: As instalações elétricas internas da escola encontram-se, de uma maneira geral, defasadas em relação a materiais e normas vigentes (NBR 5410 e NR10). A escola foi inaugurada em 1930 (Prédio mais antigo), e posteriormente foi ampliada com a construção de um segundo prédio (não foi informado a data de inauguração). Levando em conta o tempo de vida dos prédios que compõem a escola, e a não existência de um plano de manutenção para manutenção das instalações e equipamentos, fica evidente que grande parte dos materiais empregados nas instalações estão com sua vida útil saturada. Desse modo é necessário ser realizado uma modernização no sistema elétrico da escola. Importante salientar que existem partes com instalações mais novas, que foram feitas a aproximadamente 16 anos (conforme informado pela escola), e estas apresentam boas condições, e podem ser aproveitadas na ocasião de uma reforma geral.

Com relação as instalações elétricas da escola, é necessária uma reforma parcial em sua infraestrutura elétrica, partindo da entrada de energia, passando por uma nova redistribuição das redes elétricas, instalação de novos quadros de distribuição, e substituição de alguns equipamentos e acessórios. Em razão da entrada de energia estar fora do padrão adotado pela concessionária de energia local, e devido a intenção de instalação de condicionadores de ar em todas as salas de aula, estima-se que será necessária uma entrada de energia com capacidade maior que a atual (em média tensão). Importante salientar que existem partes das instalações que estão em boas condições e que podem ser mantidas, desse modo, o

projeto de reforma deve prever o aproveitamento de todos os materiais, equipamentos e sistemas que estejam atendendo as normas vigentes e o padrão de instalações da Secretaria de Obras do Estado. Assim fica identificada a necessidade de uma reforma parcial na infraestrutura elétrica da escola, de caráter emergencial.
