## RELATÓRIO DE VISTORIA

EEEF CLEMENTE PINTO

Local: Rua Eng Euclides da Cunha, 428 – Bairro São Leopoldo

Município: Caxias do Sul – RS

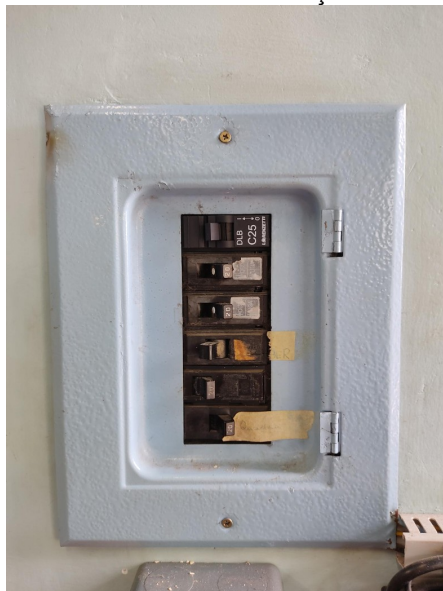
A entrada de energia atual é antiga, fora dos padrões atuais. Consiste em uma distribuição trifásica, com disjuntor 3x40A na entrada, mais fiação do neutro. Não foi possível constatar a presença de aterramento na caixa de entrada, tampouco dos DPS (dispositivo de proteção contra surto), que são itens básicos nas instalações atuais.

Figura 1 – QD Geral com disjuntores antigos, carga muito baixa para comportar os equipamentos atuais da escola.

Tendo em vista a vistoria realizada conclui-se que é EMERGENCIAL a necessidade de troca de toda fiação existente da escola. O padrão existente de instalações elétricas está em desacordo com a NBR 5410, não possui itens básicos de segurança como aterramento, sistema de SPDA, DPSs que protegem os equipamentos da edificação contra descargas elétricas, e DRs e está totalmente subdimensionado. Estes problemas acarretam em risco eminente para os usuários da escola, além de poder causar danos ao patrimônio público.

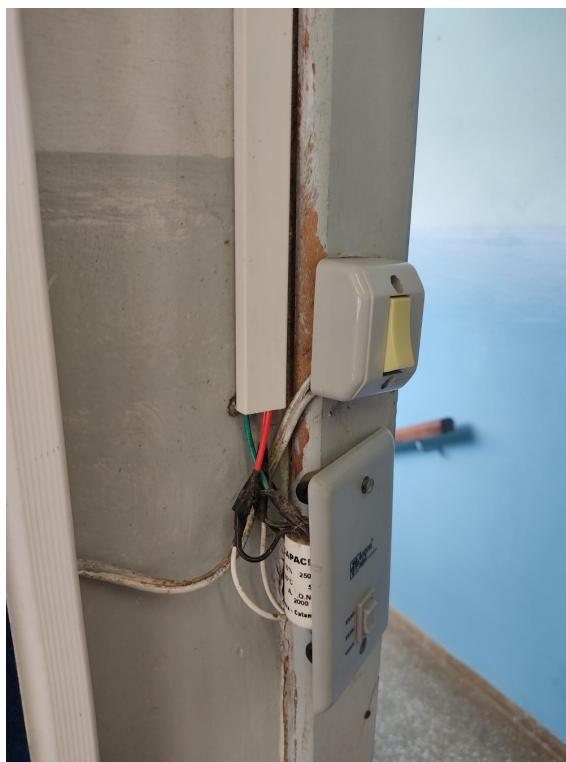
Na escola foi possível constatar três QDs principais, um no térreo e um no segundo pavimento do bloco principal e um outro na cozinha. Aparentemente cada fase proveniente da caixa de entrada de energia se dirige para um dos QDs. Os QDs estão em desacordo com normas atuais, podendo trazer riscos aos usuários, pois são de fácil acesso a partes energizadas. A rede elétrica em geral possui pontos precários e subdimensionados. Segundo informações da diretora Lucia, é frequente a queda dos disjuntores, a queima de equipamentos eletrônicos, de reatores e lâmpadas internas e das lâmpadas da quadra de esportes, deixando muitas vezes os alunos em condições precárias para o ensino.

Figura 2 – Instalações precárias, com fios aparentes, isolamento precária.

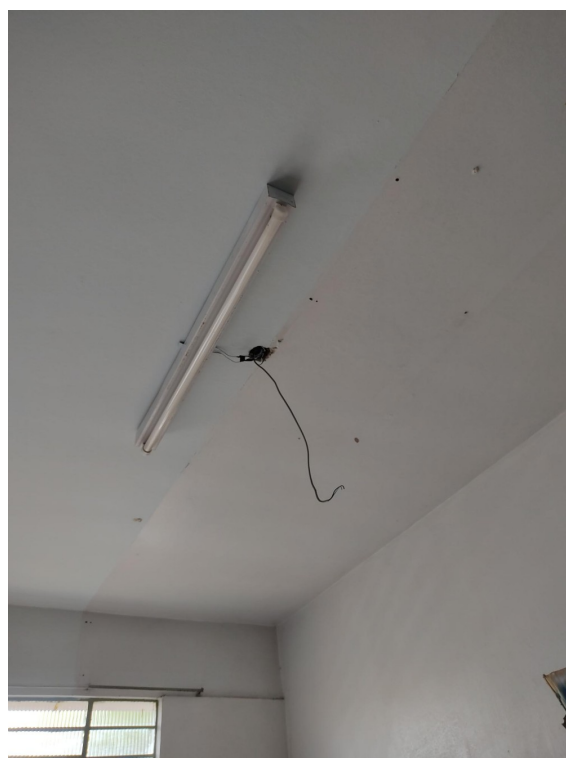
Figura 3 – Instalações precárias, com fiação exposta e sem isolamento.

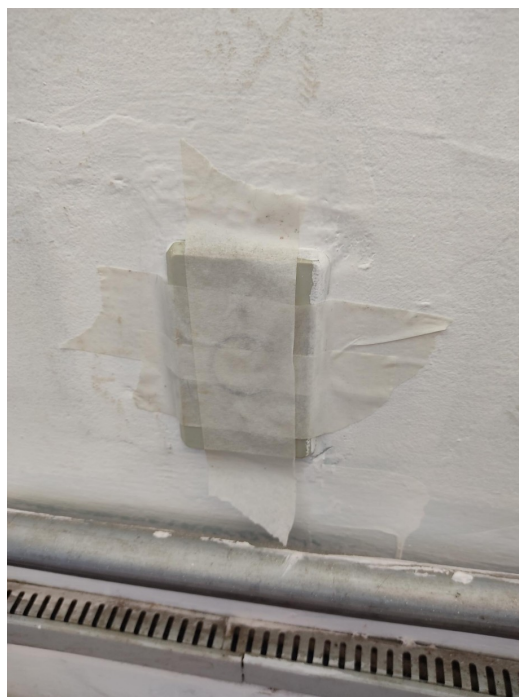
Figura 4 – Tomadas isoladas pois estão todas derretidas e não podem mais ser usadas, fiação comprometida.

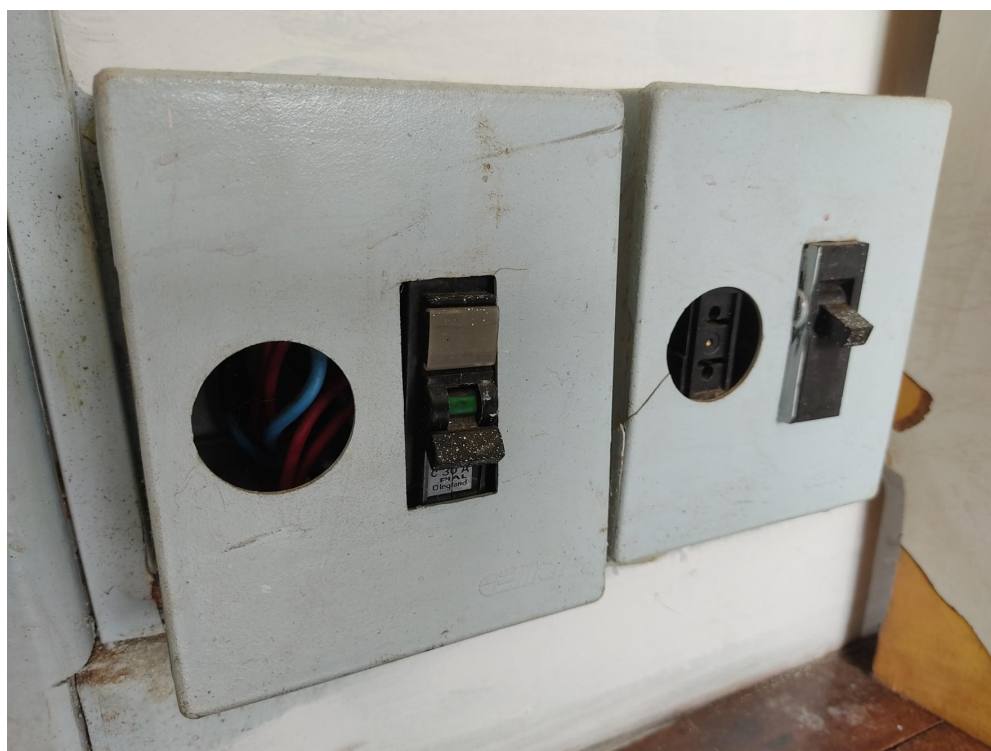
Figura 5 – Tomadas antigas com isolamento e proteção comprometida.
