**ESTADO DO RIO GRANDE DO SUL**  
**SECRETARIA DE OBRAS PÚBLICAS**  
**DEPARTAMENTO DE REGIONAIS E FISCALIZAÇÃO**  
**6ª COORDENADORIA REGIONAL DE OBRAS PÚBLICAS**

**RELATÓRIO TÉCNICO-FOTOGRAFICO DE VISTORIA**

A 6ª Coordenadoria Regional de Obras Públicas – 6ª CROP, sediada em Santa Cruz do Sul, por meio do Eng. Leandro André Jacobsen, em atendimento à solicitação da 6ª Coordenadoria Regional de Educação, demanda SE/2024/45, vistoriou, no dia 23 de julho de 2024, a E.E.E.F. BRUNO AGNES, localizada na Rua Schultz, nº 182, no município de Santa Cruz do Sul, relativo aos **impactos dos eventos climáticos** ocorridos no mês de abril e maio de 2024 na obra de demolição e reconstrução dos muros da escola, demolição do piso da “brizoleta” e reconstrução do passeio público.

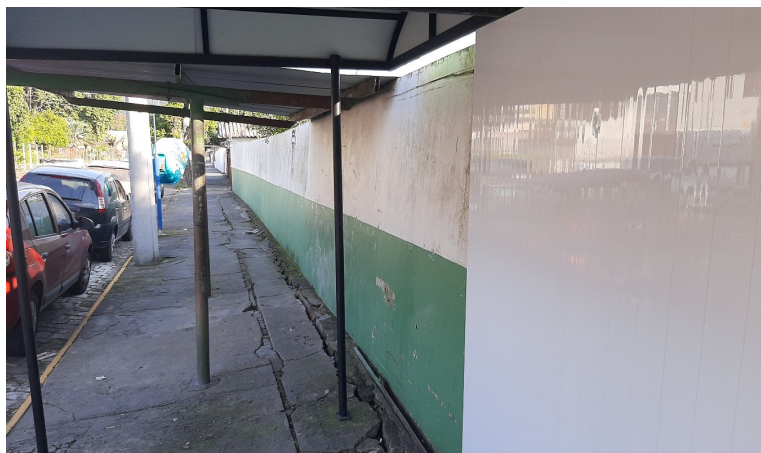
**Figura 1** – Muro frontal (leste) com deformação acentuada; passeio público deformado e deteriorado.

Conforme as definições da norma, classificam-se os muros com grau de risco **CRÍTICO**: as deformações que os muros possuem demonstram sua instabilidade, aliada ao fato de não ter havido nenhuma medida, nem que seja paliativa, para eliminar os riscos existentes, há o claro comprometimento da segurança da comunidade escolar, além de prejudicar o uso da quadra de esportes que está isolada, impedindo as atividades escolares.

Referente ao passeio público, o grau também é **CRÍTICO**: como se deformou por conta da própria deformação do muro, pode causar risco de acidentes à comunidade, ao transitar por ali, uma vez que a superfície está desnivelada e com rachaduras, desníveis, etc.

A reconstrução do passeio público pode ser caracterizada, também, como **situação emergencial**: como há a deformação junto ao muro, e também o afundamento da superfície e aparecimento de rachaduras, pode haver o comprometimento da segurança da comunidade escolar, e também da comunidade que ali transita. A própria demolição e reconstrução do muro por si só já enseja a reconstrução do passeio público, uma vez que a demolição do muro afeta a estrutura do passeio, e a execução do novo muro demanda em executar, na estrutura do passeio, escavação, formas, etc.

O muro frontal (já interditado), mesmo isolado internamente, está sem escoramento, e, externamente, está sem isolamento, mantendo a existência de riscos aos usuários do passeio público. A 6ª CROP já fez as orientações para escoramento e isolamento do muro frontal em processos anteriores, mas as mesmas serão sugeridas novamente.

Diante do exposto acima, considerando o iminente risco de acidentes aos alunos, professores, funcionários e pedestres que transitam pelo local, faz-se necessária, em caráter EMERGENCIAL, a demolição e reconstrução dos muros, a reconstrução do passeio público e a continuidade da demolição da “brizoleta” (piso de madeira, atualmente).

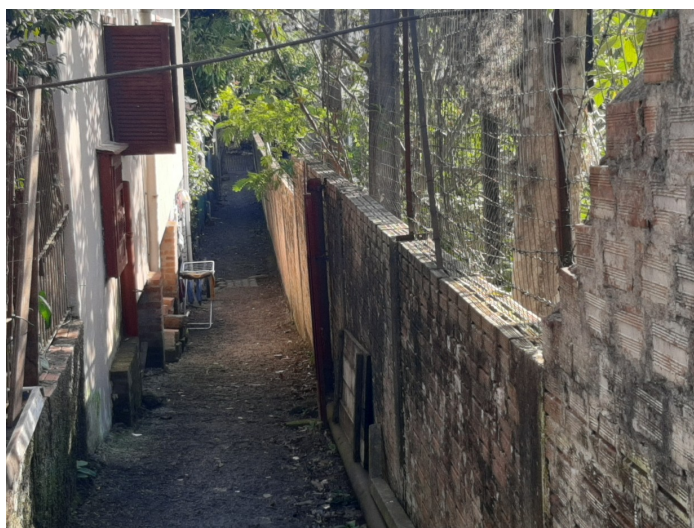
**Figura 2** – Muro lateral, de divisa (sul) com deformação no eixo vertical

O muro sul (já interditado) apresenta acentuada inclinação para o lado do terreno vizinho. Tendo em vista a impossibilidade de escorar o muro pelo terreno da escola, esta equipe técnica, preocupada com a situação do muro, com o aumento da possibilidade de tombamento e consequente risco de um acidente fatal, e, buscando a segurança da comunidade, sugere a **demolição imediata do muro sul** e a substituição provisória deste por tapumes até a construção do novo muro.

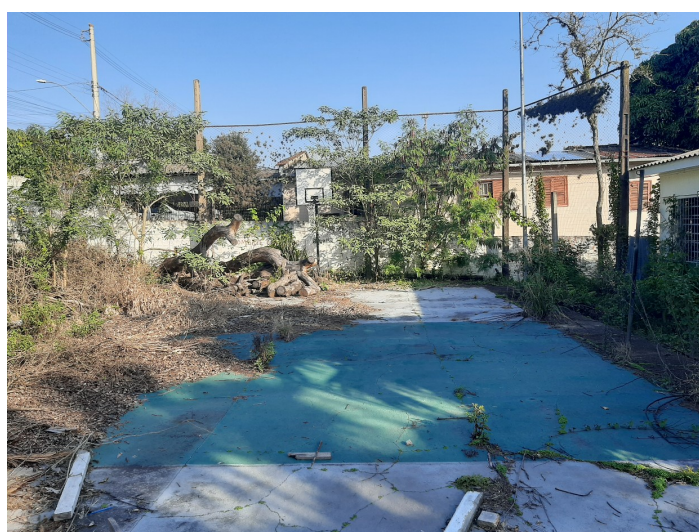
Internamente, a quadra de esportes (junto ao muro frontal) está isolada com tapumes nos acessos. Ou seja, não há acesso da comunidade escolar à quadra, e, conseqüentemente, ao muro frontal, bem como ao muro lateral da divisa (sul). Já externamente, os muros frontal e lateral, estão desprotegidos, sem isolamento da área de entorno.

**Figura 4** – Vista interna da escola; quadra de esportes isolada
