**ESTADO DO RIO GRANDE DO SUL**  
**SECRETARIA DE OBRAS PUBLICAS**

**RELATÓRIO/VISTORIA**

**DEMANDA 137/2020**

**E. E. E. M. CÔNEGO JOSE LEÃO HARTMANN**

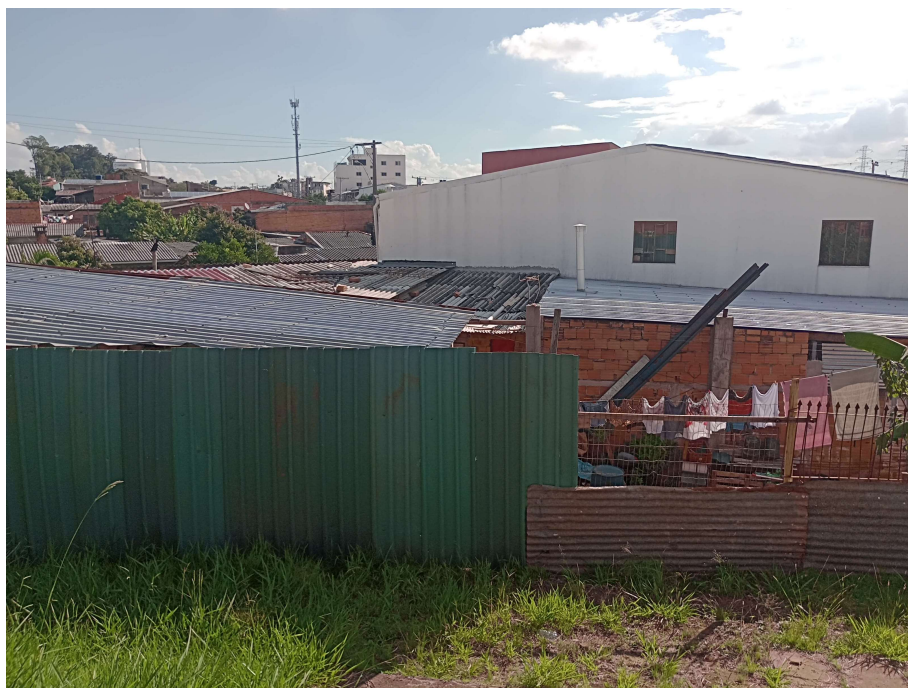
6. Verificamos que bem em frente do acesso principal pedestre da escola, **FOI COLOCADO , um TAPUME JUNTO A CASA DO SR MAXUEL, AVANÇANDO APROXIMADAMENTE,**

**UNS DOIS METROS AO LONGO DESTA DIVISA SOBRE O TERRENO DA ESCOLA.**  
Ver fotos abaixo:

7. O novo projeto de muro oeste e contenções está sendo tratado na **DEMANDA SGO SE2024/00023.**

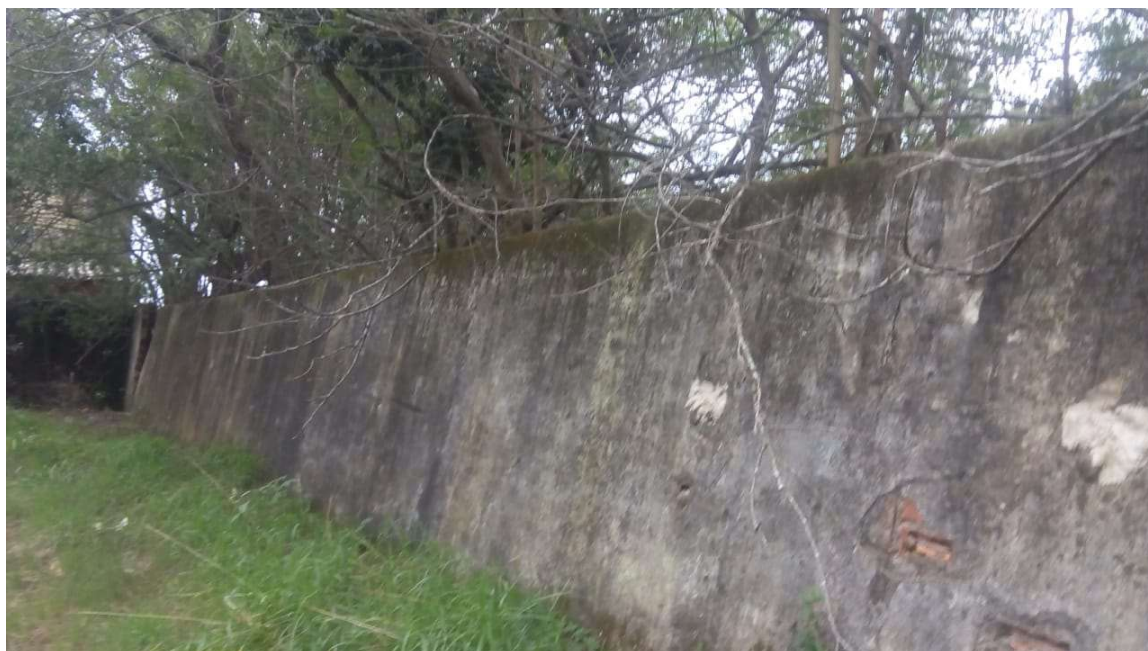
Muro com forte inclinação para o terreno da creche, as árvores deverão ser retiradas.

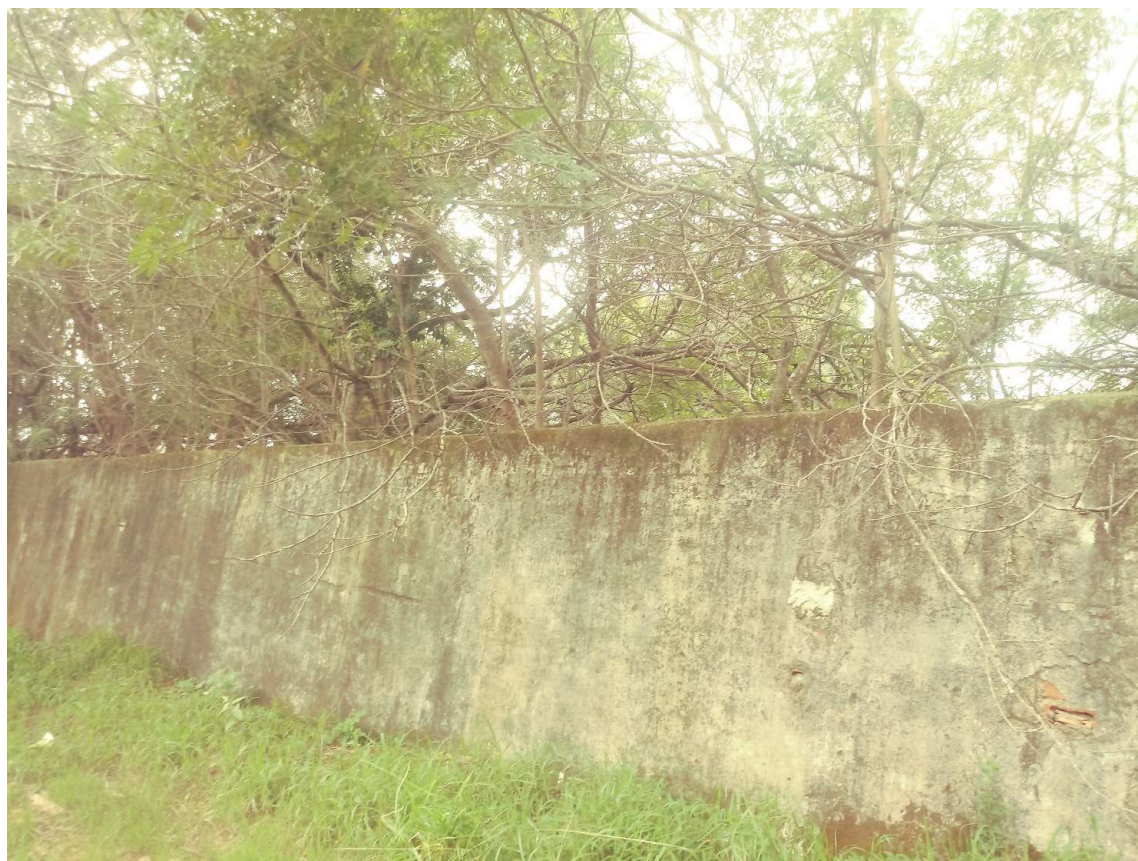
Muro com forte inclinação para o terreno da creche, as árvores deverão ser retiradas.
