**RELATÓRIO DE VISTORIA**

A 20ª Coordenadoria Regional de Obras, através do Eng. Robinson Blatt de Oliveira, vistoriou em 23/02/24 as dependências da EEEF Marcelo Gama, localizada na localidade de Estiva Jacuí, interior do município de Restinga Seca, para atualização da vistoria objeto da demanda SGO nº SE/2020/00220.

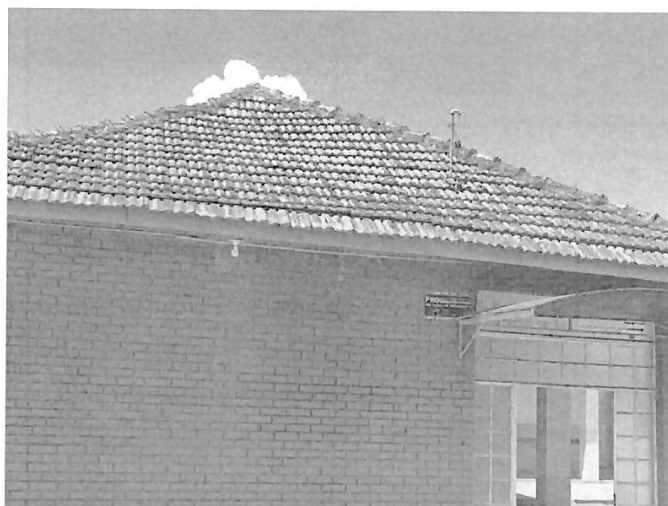
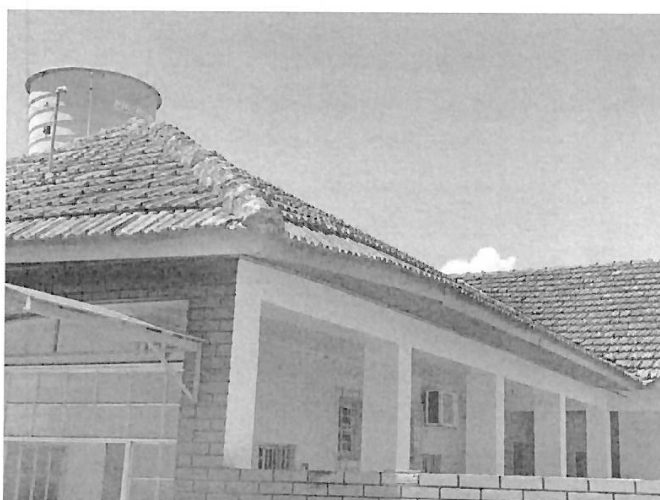
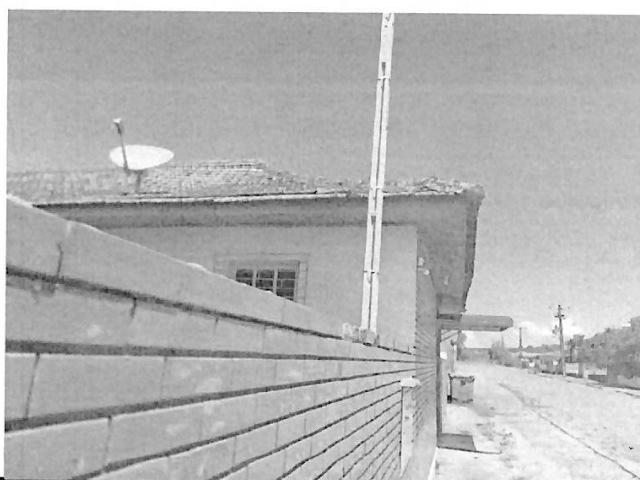
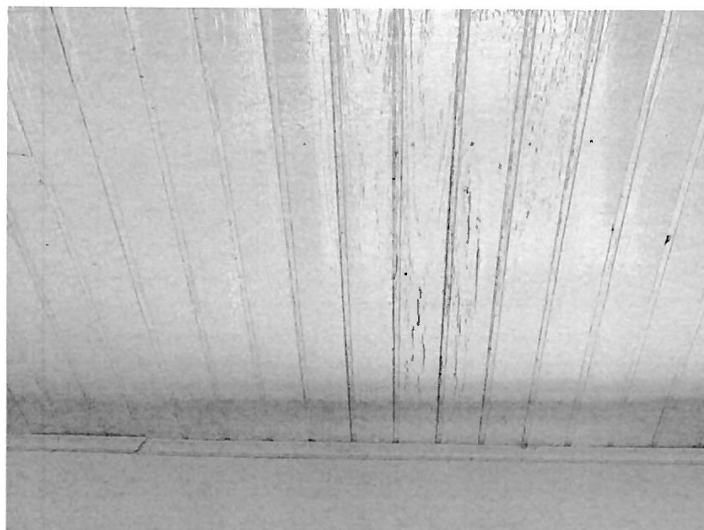
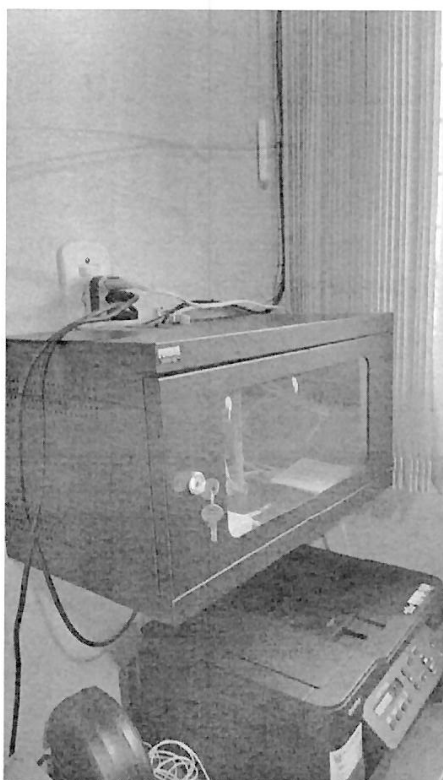
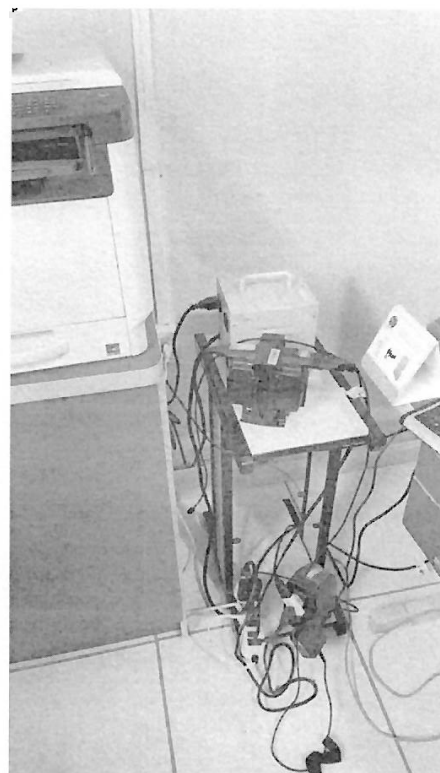
Nesta nova vistoria constatamos que os problemas encontrados permanecem os mesmos da ocasião anterior, onde encontramos forros e parte da cobertura em telhas francesas com abaulamentos visíveis, verificados na parte frontal da edificação, no setor composto pelo laboratório de informática, secretaria, refeitório e área de circulação. A estrutura simples anteriormente encontrada e constituída por madeiramento não bitolado, em varas de eucalipto, esbeltas e com poucos contraventamentos, não recebeu intervenções neste período sendo que a deterioração por ataque de cupins é progressiva e poderá vir a comprometer este trecho da cobertura levando a um possível colapso. A ação dos cupins também poderá prolongar-se sobre os demais setores da escola, motivo pelo qual justifica-se uma ação imediata neste trecho da cobertura.

As instalações elétricas da sala destinada à secretaria, continuam com muitos equipamentos instalados (impressoras, computadores, gabinete de recargas de notebooks, etc...) e um reduzido número de tomadas, fazendo com que vários equipamentos sejam ligados em extensões através de apenas um ponto elétrico, situação não desejável e que poderá acabar por sobrecarregar a fiação existente aumentando os riscos de um curto-circuito. Nas demais dependências não constatamos aumento de carga significativos ou outras patologias que careçam de intervenção urgente, podendo haver adequações em obras planejadas.

Diante do acima exposto, s.m.j., ainda entendemos ser necessário realizar uma obra emergencial de reforma parcial da cobertura, através da execução da substituição da estrutura de madeira e forros avariados por novos elementos. Por consequência, deverá ser reconstituída a instalação elétrica neste setor, oportunidade em que pode ser executada nova instalação elétrica neste setor, devidamente dimensionada, contemplando o laboratório de informática, secretaria e refeitório. As intervenções acima citadas visam garantir a segurança dos usuários da edificação e a conservação do patrimônio público.
