Secretaria de Obras Públicas Departamento de Regionais e Fiscalização 6ª Coordenadoria Regional de Obras Públicas – Santa Cruz do Sul

RELATÓRIO TÉCNICO DE VISTORIA

A 6ª Coordenadoria Regional de Obras da SOP, de Santa Cruz do Sul/RS, através do Eng. Alisson Vargas da Cunda e do Coordenador Eng. Paulo Jourdan Reis, vistoriou no dia 04 de abril de 2024 a E.E.E.M. MONTE DAS TABOCAS, localizada na rua Rufino Pereira, 1361, município de Venâncio Aires / RS, em atendimento a demanda SE/2024/00093, para levantamento técnico das condições existentes e necessidades atuais de reforma, bem como atualização dos elementos técnicos dos serviços remanescentes de obra anterior (demanda SE/2017/00008).

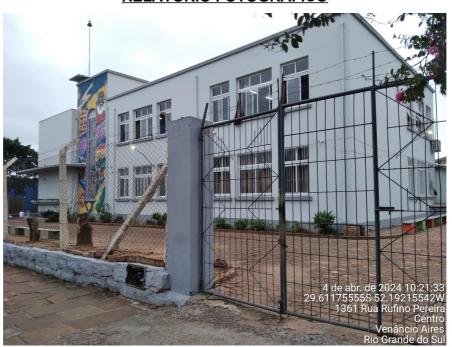
Verifica-se a permanência da precariedade das instalações elétricas, necessitando de aumento de carga, com implantação da subestação e nova entrada de energia prevista.

Foto 01 - localização prevista para implantação de subestação e QGBT

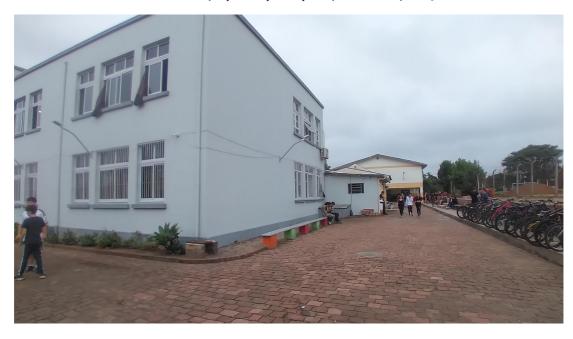
Falta a execução da rede de alimentação dos QD's, QGBT e subestação.

Foto 02 - percurso previsto para alimentação dos QD's

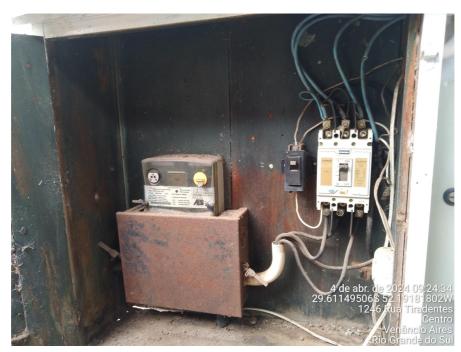
Os quadros atualmente estão alimentados pela rede antiga, que encontra-se defasada em capacidade, ocasionando frequentes desarmamentos por sobrecarga.

foto 03 - quadro de medição atual com a capacidade incompatível com a carga atual da escola
