**RELATÓRIO DE VISTORIA (Segunda atualização)**

Em nova vistoria realizada pela 9ª COORDENADORIA REGIONAL DE OBRAS PÚBLICAS–SOP, nas dependências da 36ª CRE (Coordenadoria Regional de Educação), localizada na Rua Quinze de Novembro, nº 498 (esquina com a Rua Floriano Peixoto), bairro Centro do município de IJUÍ/RS, em atendimento à solicitação de nova atualização de vistoria e de elementos técnicos para a demanda o PROA nº 23/1900-0015419-6 e SGO nº SE/2021/00253, constatamos o seguinte:

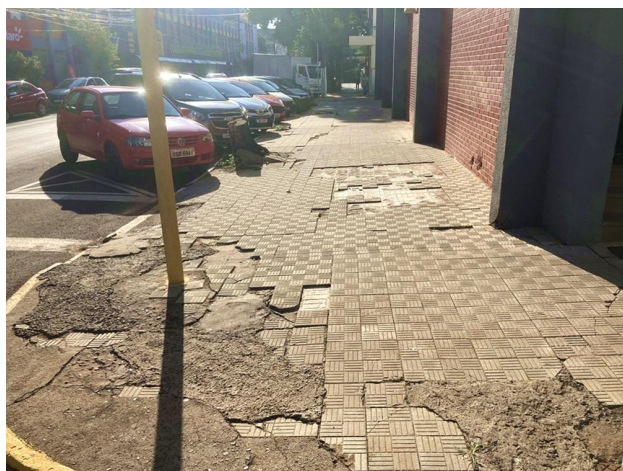
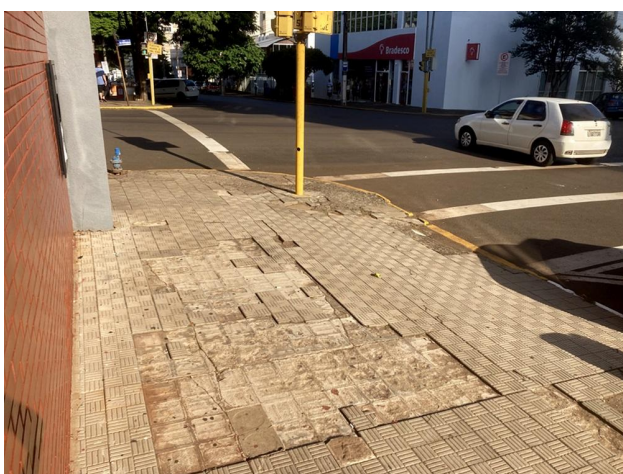
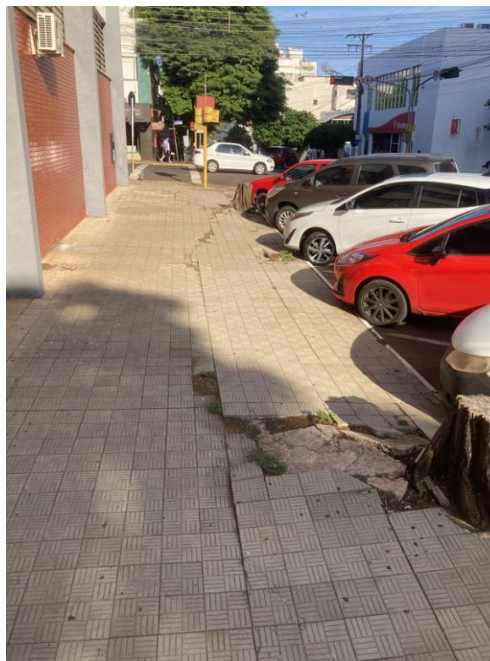
1. As calçadas formadas por pavimentação de ladrilhos de concreto continuam em grande parte com as peças se desprendendo do contrapiso, onde gera uma diferença de nível (entre ladrilhos e contrapiso) que pode vir a ocasionar acidentes com pedestres, conforme demonstrado nas imagens abaixo;

1. Permanece necessária a reforma completa das calçadas existentes junto às ruas Quinze de Novembro e Floriano Peixoto, execução de rampas de acessibilidade (entre as vias públicas e os passeios) e rampa de acessibilidade para acesso à edificação. Que sejam projetados e dimensionados estes elementos de acordo com as normas técnicas brasileiras (especialmente a NBR-9050, revisão), e atendam as necessidades da comunidade usuária;
2. Outro motivo que corrobora para a agilidade da execução desta obra de reforma é o fato de pessoas já terem se acidentado nas calçadas e outras com deficiência física apresentarem dificuldades de deslocamento, segundo informações de órgão fiscalizador da Prefeitura Municipal de Ijuí, relatado no ofício nº 219/2021, emitido pela 36ª Coordenadoria de Educação, juntado à folha 2 no PROA nº 23/1900-0015419-6.

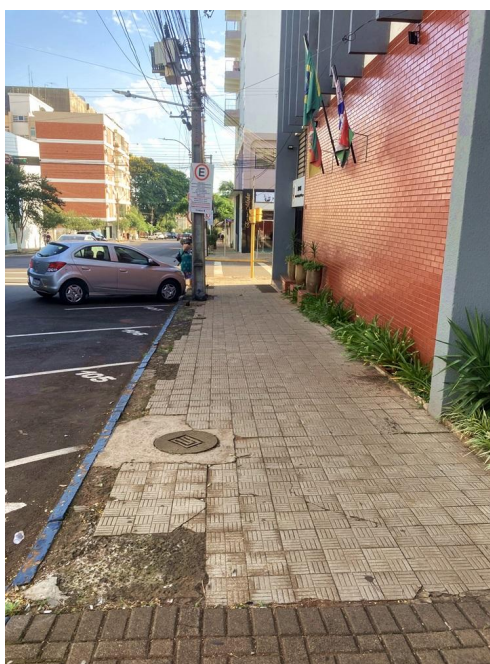
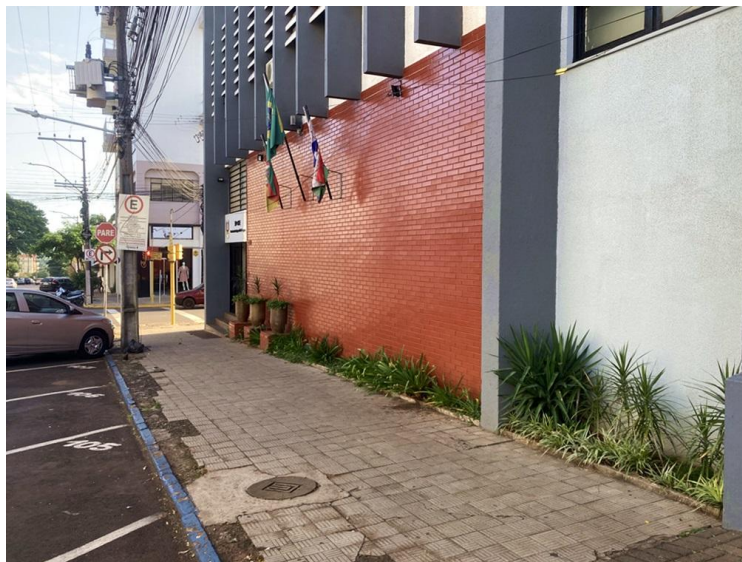
2. Observa-se que permanece o nivelamento do desnível do passeio com outro tipo de material (concreto bruto, sem alisamento), onde não foi repetido o tipo de material original, especialmente próximo ao alinhamento dos meio-fios da Rua Quinze de Novembro (duas próximas imagens mostradas abaixo);

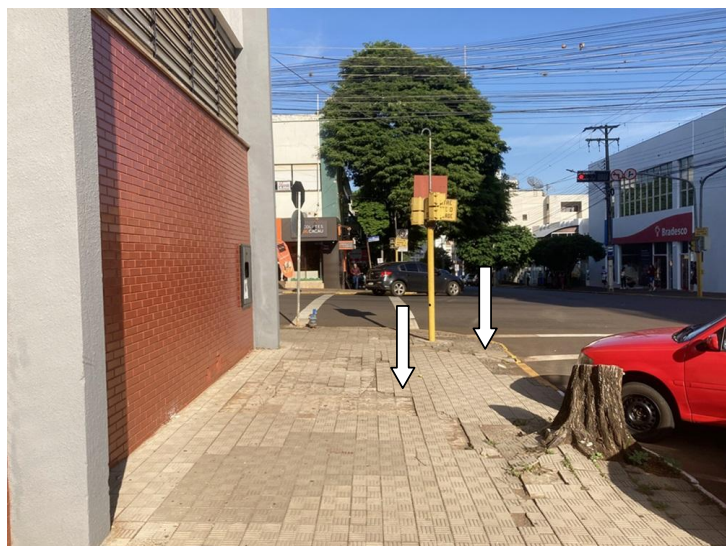
3. Em trechos do passeio junto à Rua Floriano Peixoto há peças de ladrilhos quebrados, trincados e partes com áreas cimentadas, conforme indicado na imagem abaixo;

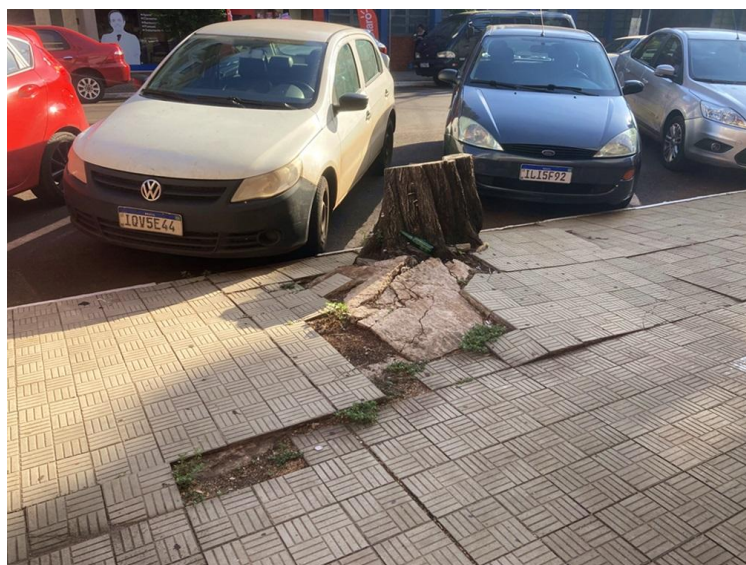
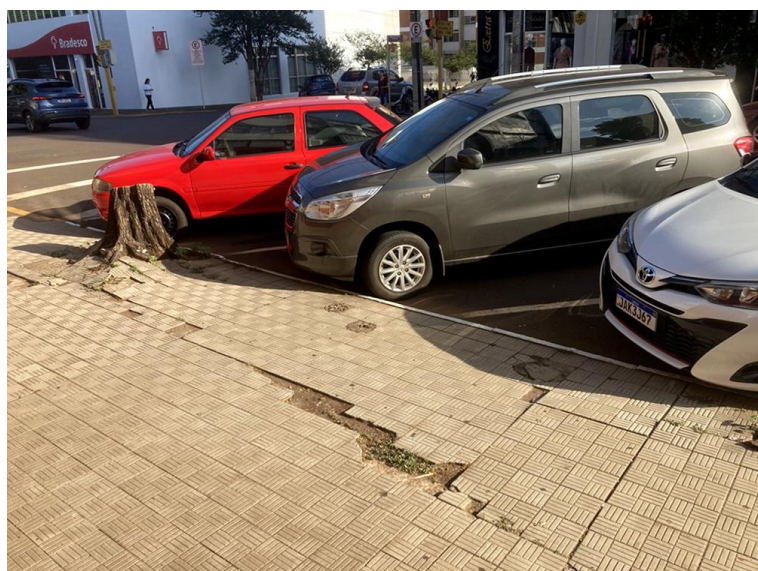
4. No passeio da Rua Floriano Peixoto nota-se que o tronco e a copa das árvores foram cortadas, porém as raízes já haviam ocasionado o levantamento dos ladrilhos e ruptura linear da calçada em aproximadamente 18,50m (distância final entre as árvores) nos pontos demonstrados nas duas imagens abaixo;

A partir da vistoria realizada por esta Coordenadoria de Obras Públicas, e diante do acima exposto, entendemos que os problemas apontados nos relatórios de vistoria anteriores (elaborados em abril de 2022 e fevereiro de 2023) persistem e não foram tomadas medidas relacionadas à demanda, exceto o corte de árvores, porém com as raízes e base dos troncos expostas no passeio.

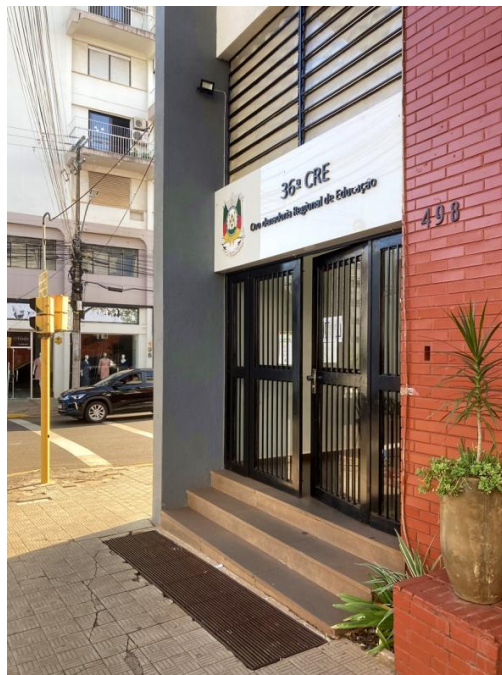
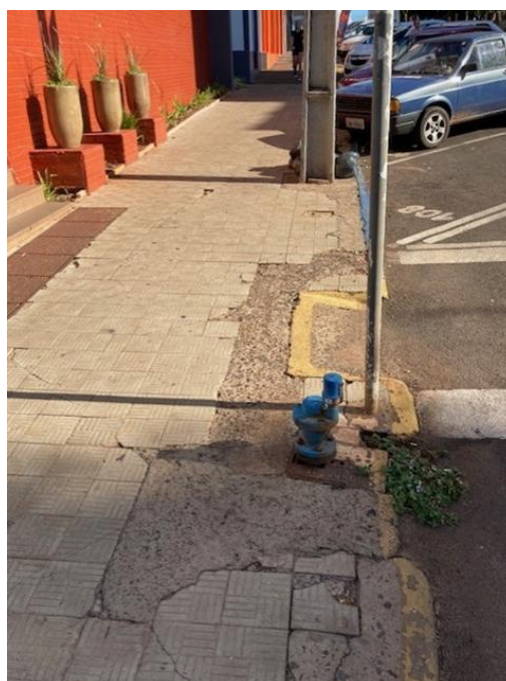
5. Além das árvores, há a existência de elementos de sinalização urbana nas calçadas, como semáforo, placa, hidrante, e caixas de inspeção de eletricidade, água e esgoto;

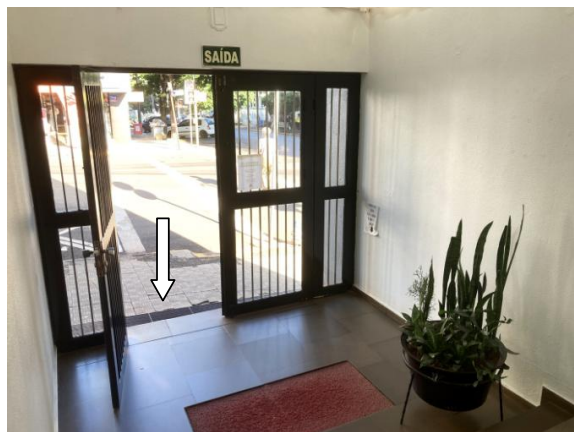
6. No acesso principal da edificação há uma grelha de ferro junto ao nivelamento da calçada, conforme demonstrado na imagem abaixo;

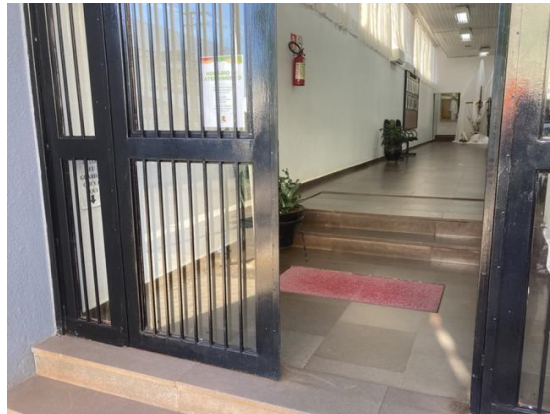
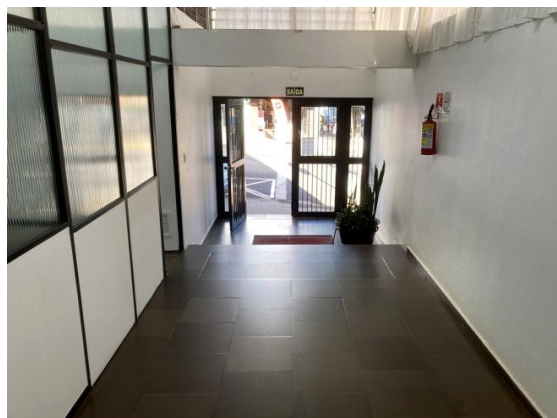
7. Não foi construída rampa de acessibilidade para o acesso de Pessoas com Deficiência (PcD) na edificação, conforme as normas de acessibilidade (NBR-9050 da ABNT);

Enfim, após atualizadas as informações somos s.m.j. pela reforma completa das calçadas e construção de rampa de acessibilidade em caráter EMERGENCIAL para oferecer após a execução dos serviços, uma pavimentação adequada aos usuários que ali transitam.
