**RELATÓRIO TÉCNICO DE VISTORIA**

A **6ª Coordenadoria Regional de Obras da SOP**, de **Santa Cruz do Sul/RS**, através do Engº Alisson Vargas da Cunda e do Coordenador Eng.º Paulo Jourdan Reis, vistoriou no dia 22 de maio de 2024, a **E.E.E.M. BIAGIO SOARES TARANTINO**, objeto da demanda SE/2015/00747, localizada na Rua Dr. Miguel Ribeiro, 226 no município de **Rio Pardo / RS**, para atualização dos elementos técnicos, constatou-se que:

**RELATÓRIO FOTOGRÁFICO**

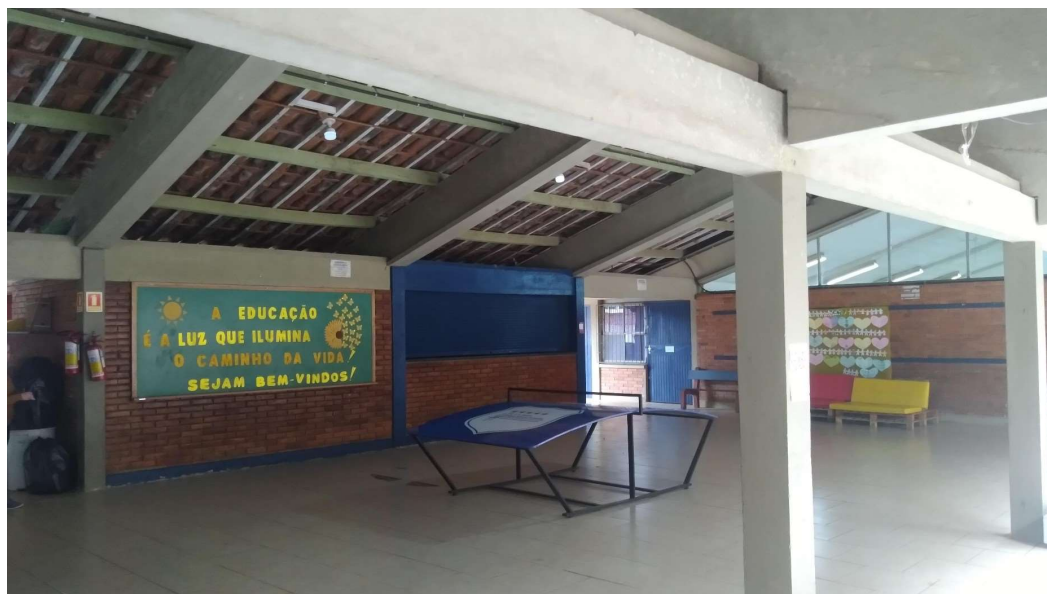
As coberturas dos blocos 01 e 02 apresentam diversas telhas trincadas e faltantes, gerando inúmeros pontos de infiltração, deteriorando consequentemente a estrutura em madeira, forro, instalações elétricas e pisos.

Ocorre que as telhas originais danificadas encontram-se com sua resistência comprometida em decorrência do tempo e quando submetidas a esforços geram trincas. Tendo em vista que o modelo utilizado encontra-se fora de mercado, dificulta assim a reposição por telhas nas mesmas dimensões, condicionando a escola a realizar manutenção de forma improvisada com a colocação de trechos de manta asfáltica sobre a cobertura.

Foto 01 – Saguão da escola com telhas quebradas e faltantes

Considerando as informações acima expostas e os acontecimentos relatados, bem como potenciais riscos existentes, torna-se imprescindível uma reforma para substituição das coberturas dos blocos 01 e 02, bem como redimensionamento e execução de novas instalações elétricas, com implantação de subestação, para a escola em caráter **EMERGENCIAL**, de forma a garantir a segurança dos alunos, professores, funcionários, comunidade escolar e proteção do patrimônio público.

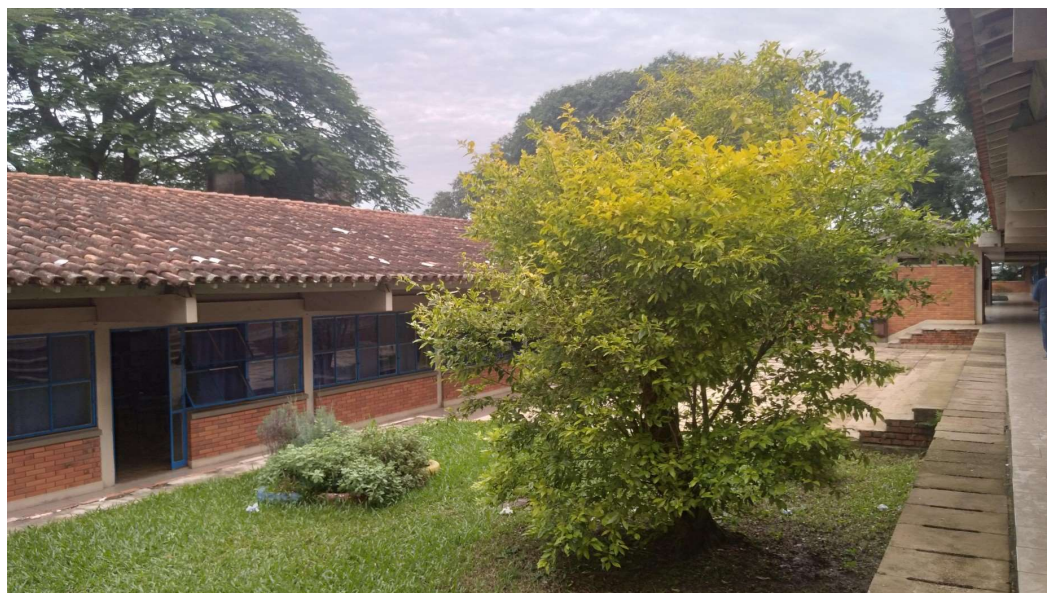
Foto 02 – Cobertura do bloco 02 com trechos de manta asfáltica, improvisando reparos na cobertura

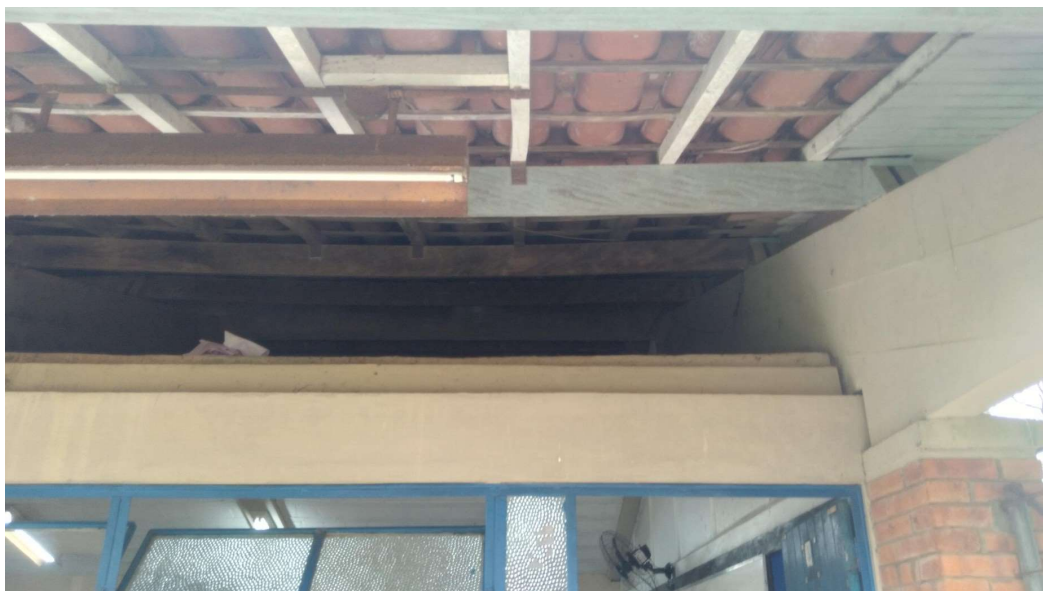
A estrutura em madeira da cobertura encontra-se comprometida, apresenta abaulamento, evidenciando a perda de resistência pela ação do tempo e das infiltrações.

Foto 03 – estrutura em madeira apresentando recalque, evidenciando a perda de resistência do material

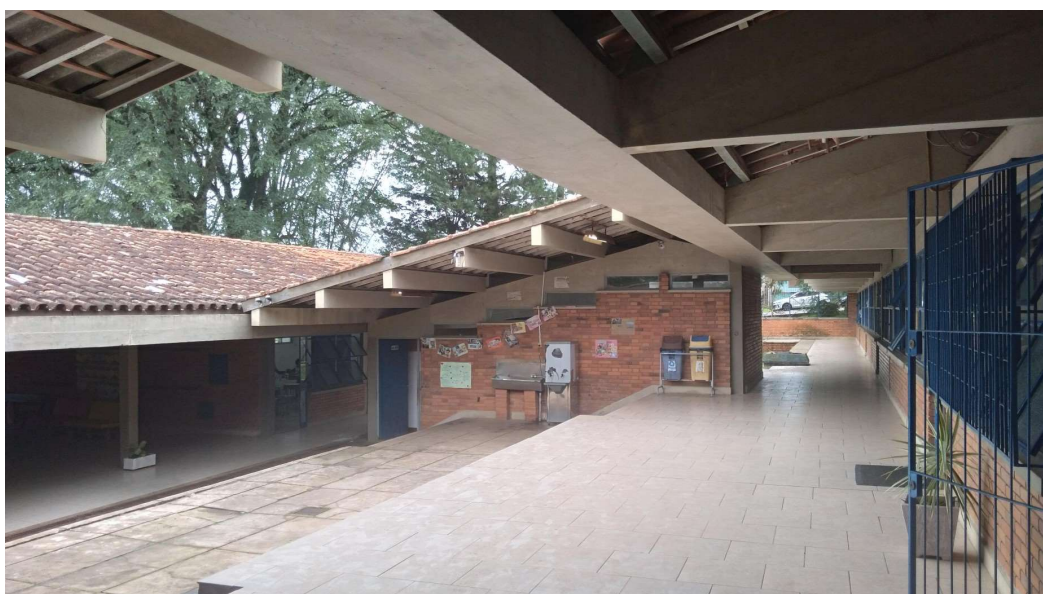
Foto 04 – cobertura do bloco 02 deteriorada

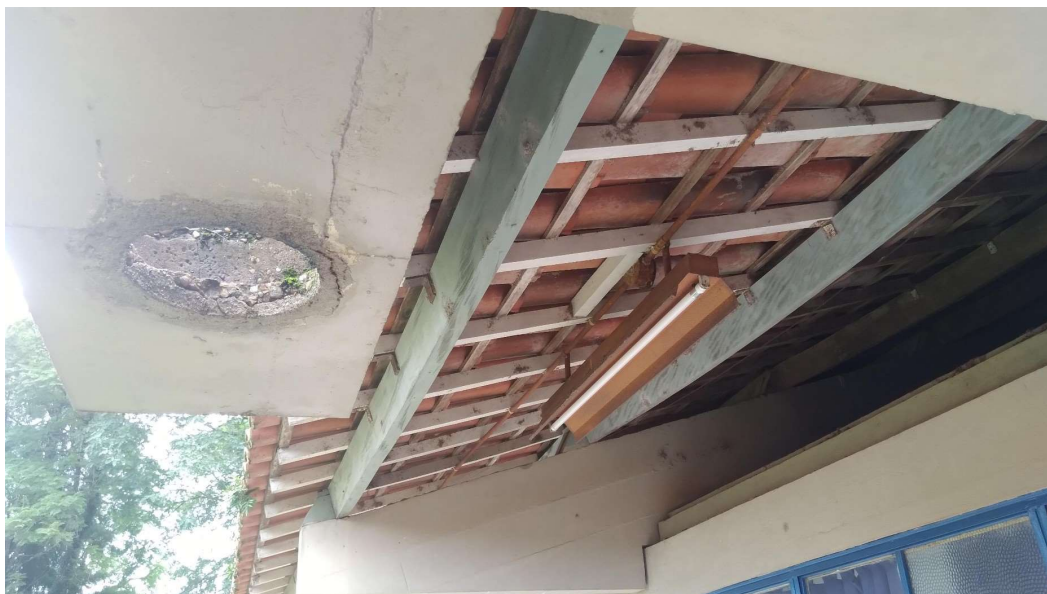
Verificou-se a deterioração dos beirados em lambri de madeira e das calhas em concreto.

Foto 05 – calha em concreto no bloco 01 necessitando recuperação

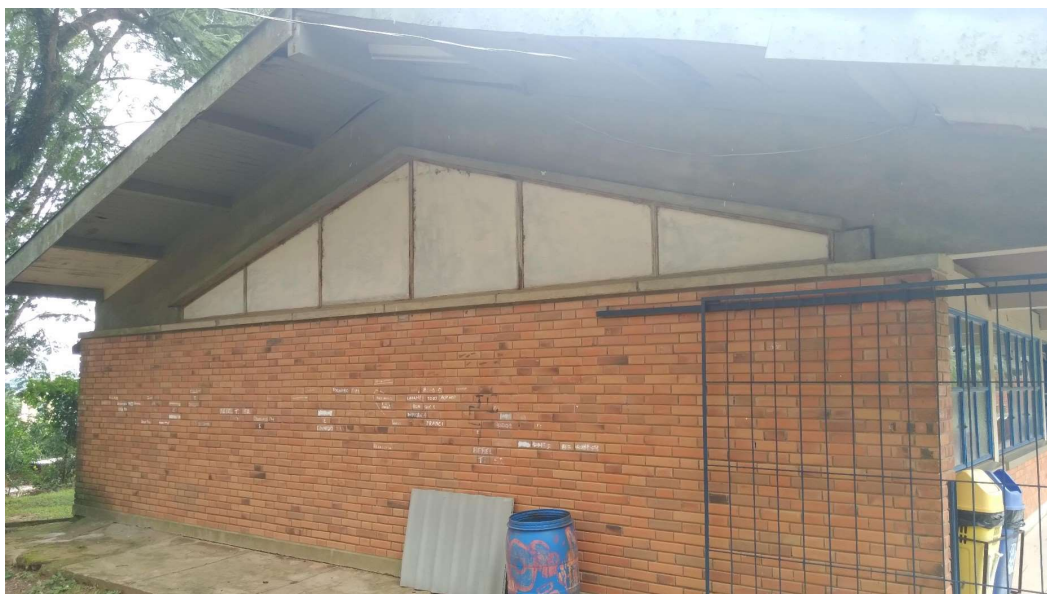
Foto 06 – beirado em lambri de madeira deteriorado no bloco 02

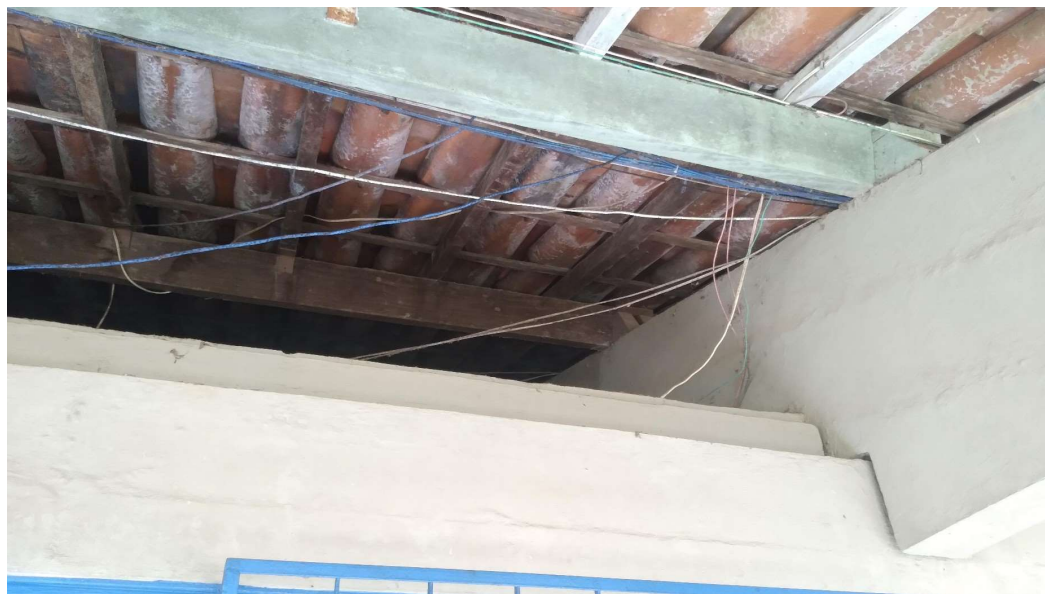
As instalações elétricas apresentam deterioração dos eletrodutos, fiação exposta, instalações improvisadas, taxa de ocupação dos eletrodutos acima da capacidade estabelecida em norma o que gera superaquecimento dos condutores e consequente desarmamento dos disjuntores, evidenciando a sobrecarga da rede e necessidade de readequação das instalações.

Foto 07 – fiação exposta no bloco 02

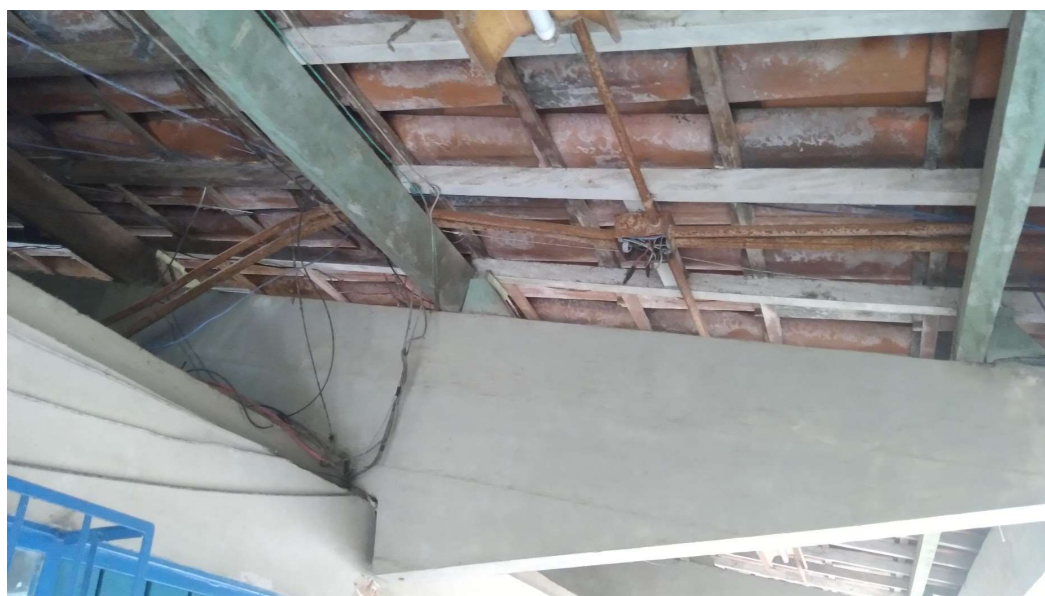
Foto 08 – oxidação dos eletrodutos existentes

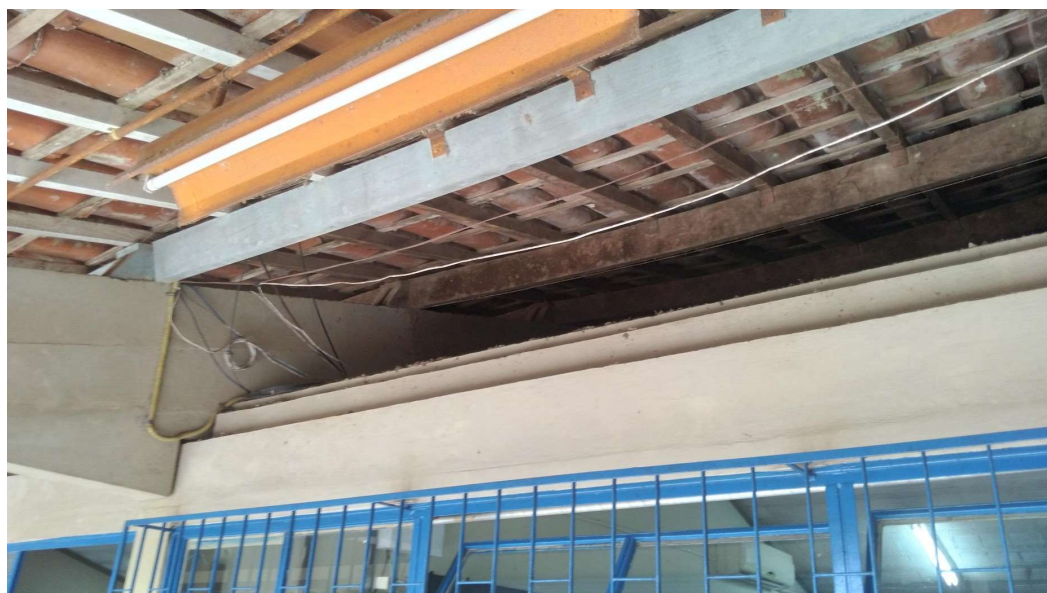
Foto 09 – instalações elétricas comprometidas e insuficientes para a atual demanda da escola

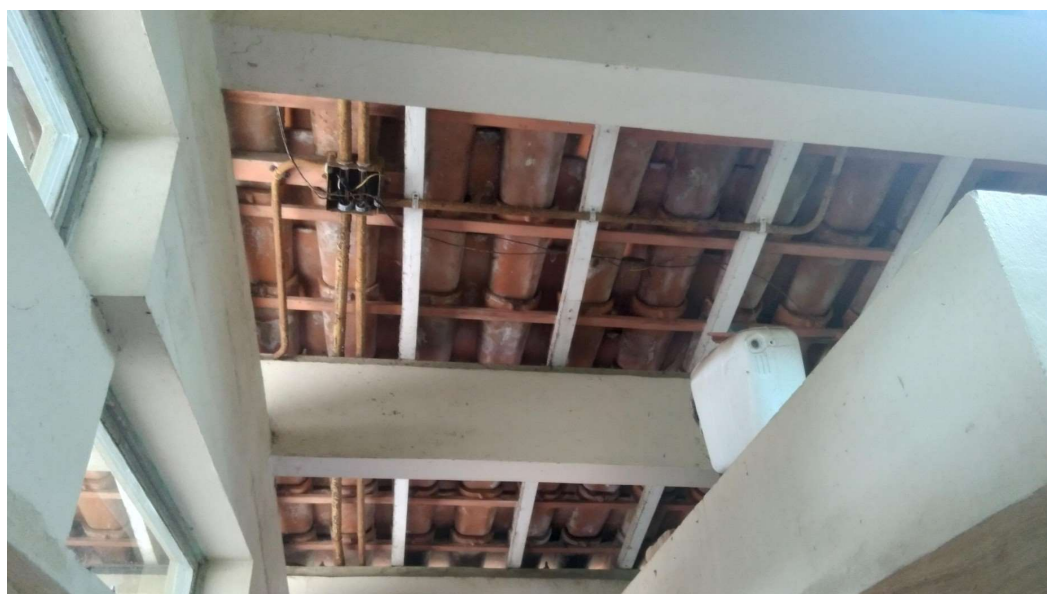
Foto 10 – capacidade dos eletrodutos e caixas de passagem esgotadas

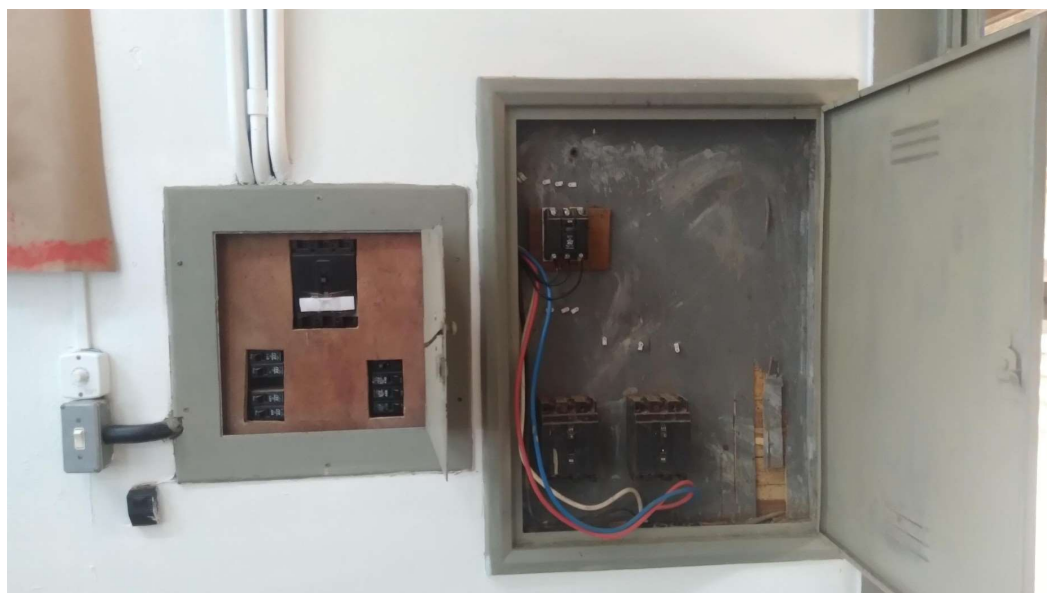
Foto 11 – quadro de disjuntores existente

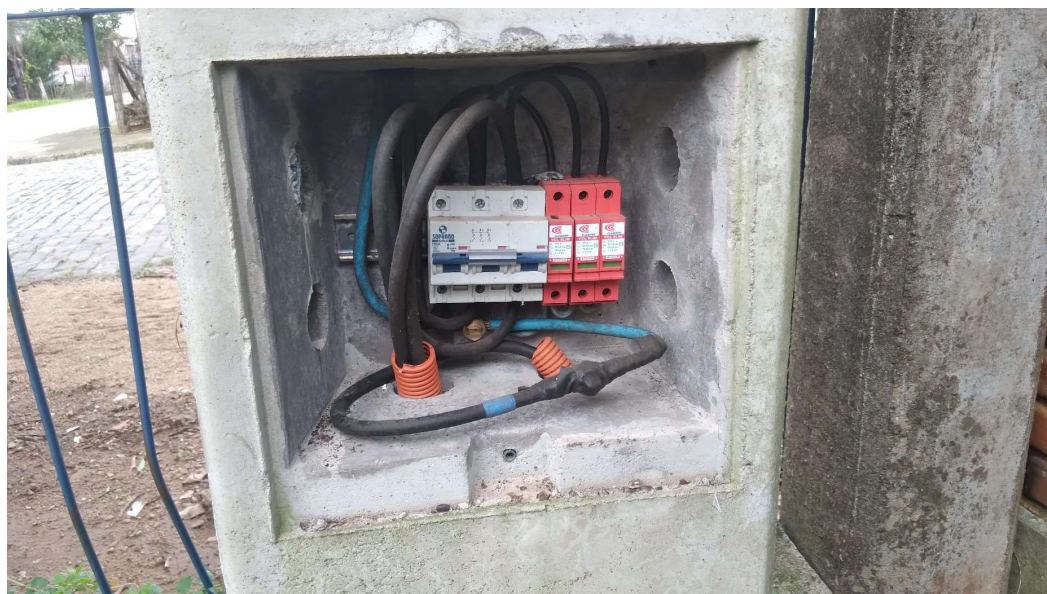
Foto 12 – entrada de energia existente com fornecimento de rede trifásica
