## RELATÓRIO DE VISTORIA TÉCNICA

nº SGO: **SE/2019/00123**

**OBJETO: Reforma de elementos estruturais e de paredes externas, impermeabilizações de lajes; reformas hidrossanitárias e de instalações elétricas; substituição e reformas de aberturas; e reformas de beirais.**

LOCAL: **Escola Estadual Prof. Milton Pacheco**

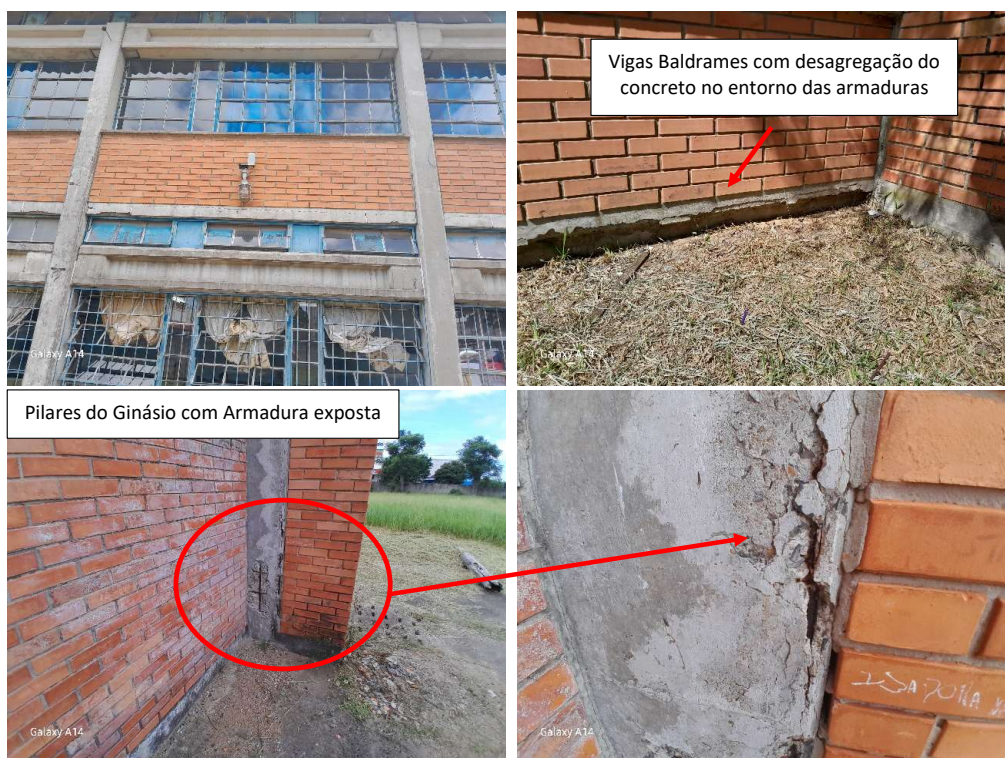
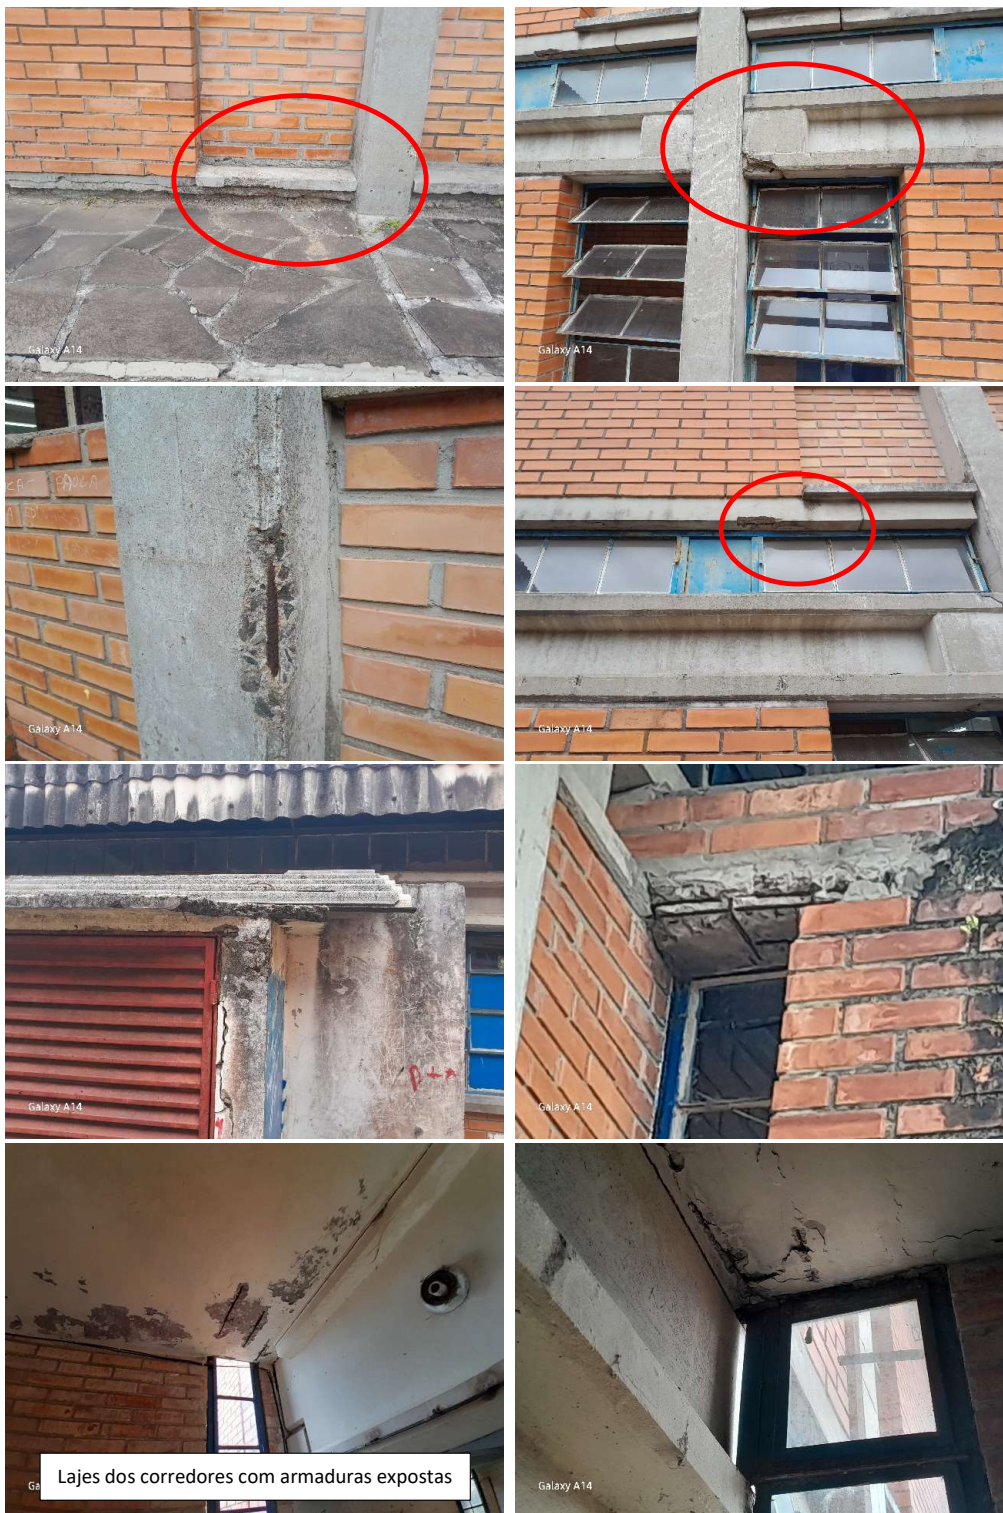
**Figura 06** – Imagens Manifestações Patológicas Estruras de Concreto

armadura aparente, provavelmente causadas por acidente mecânico. No Hall de entrada, Algumas vigas receberam reforços com uso de perfis metálicos, diante de falhas ocorridos em consoles, os quais há a nitida percepção de trincas e fissuras, o que poderiam ocorrer em colapso das vigas e pilares. Os perfis de aço usados nos reforços, apresentam alguns pontos com corrosão, mas não oferecem riscos de degradação e muito menos de colapso. As escadas de concreto localizadas no corredores e no hall de entrada, possuem pisos com desgaste por abrasão, mas não possuem anomalias que comprometam o uso. Entretanto, em muitos pontos, não há proteção por pinturas e nos poucos locais onde já foram pintadas, a tinta já está desgastada.

Há a nitida conclusão que a maior parte das manifestações patológicas identificadas são causadas pela falta de proteção do concreto, com a consequente infiltração de água e gases no interior dos elementos estruturais, causando reações de corrosão nas armaduras e posterior desagregação do concreto. A continuidade dessas reações poderão ocasionar grandes danos as estruturas e consequentes colapsos estruturais. Nas Lajes de concreto, as quais estão com sistemas de impermeabilizações deteriorados, a água infiltrada, além de causar danos nessas estruturas, ocasiona umidade e alagamentos em corredores, inclusive em alguns pontos onde há a presença de instalações elétricas.

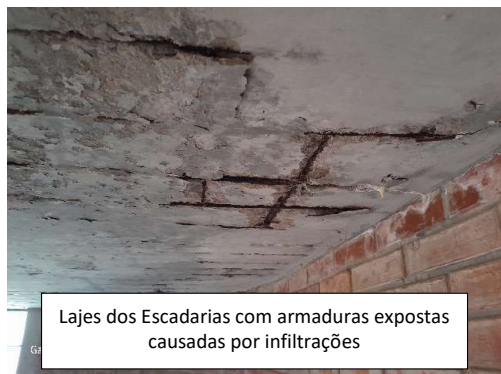
Lajes dos Escadarias com armaduras expostas  
causadas por infiltrações

- 5) Reforma das Lajes degradadas, com recuperação estrutural, tanto nas área externas como nas partes internas, e posterior execução de novas camadas de impermeabilização da parte externa e posterior pintura na parte interna;

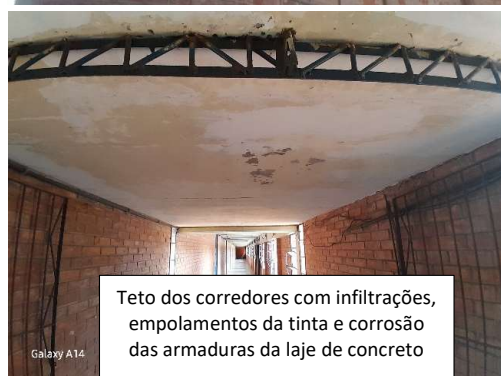
Teto dos corredores com infiltrações,  
empolamentos da tinta e corrosão  
das armaduras da laje de concreto

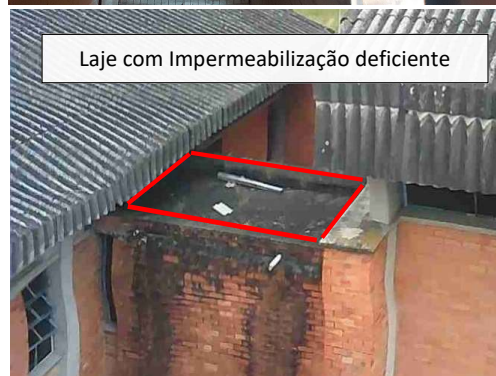
Laje com Impermeabilização deficiente

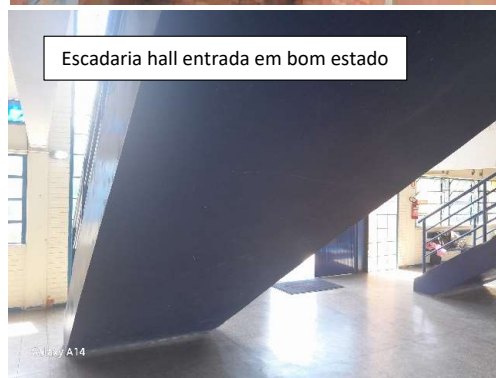
Escadaria hall entrada em bom estado

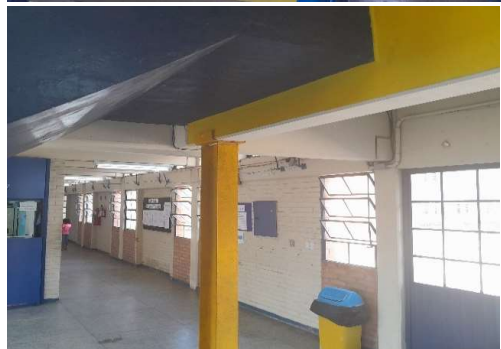
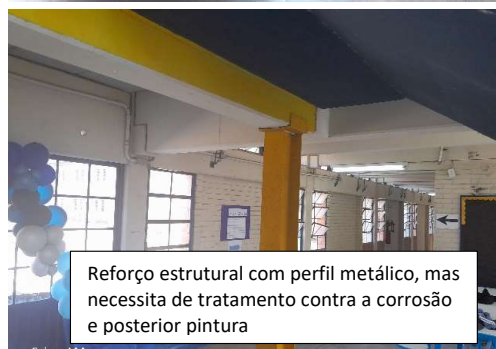
Reforço estrutural com perfil metálico, mas  
necessita de tratamento contra a corrosão  
e posterior pintura

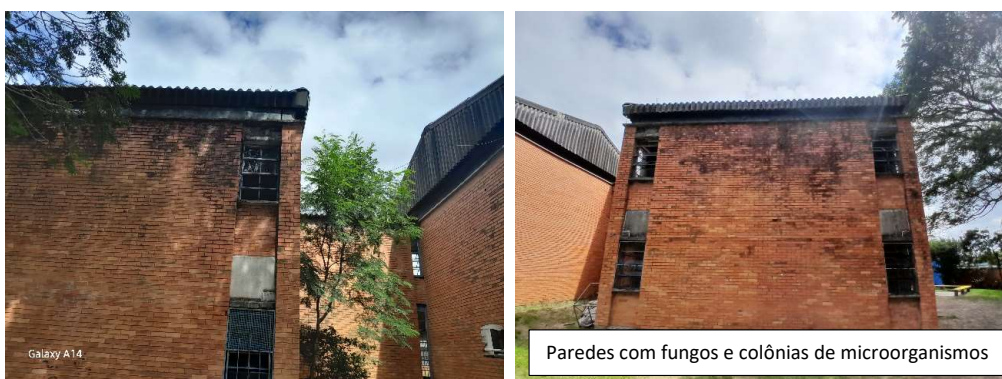
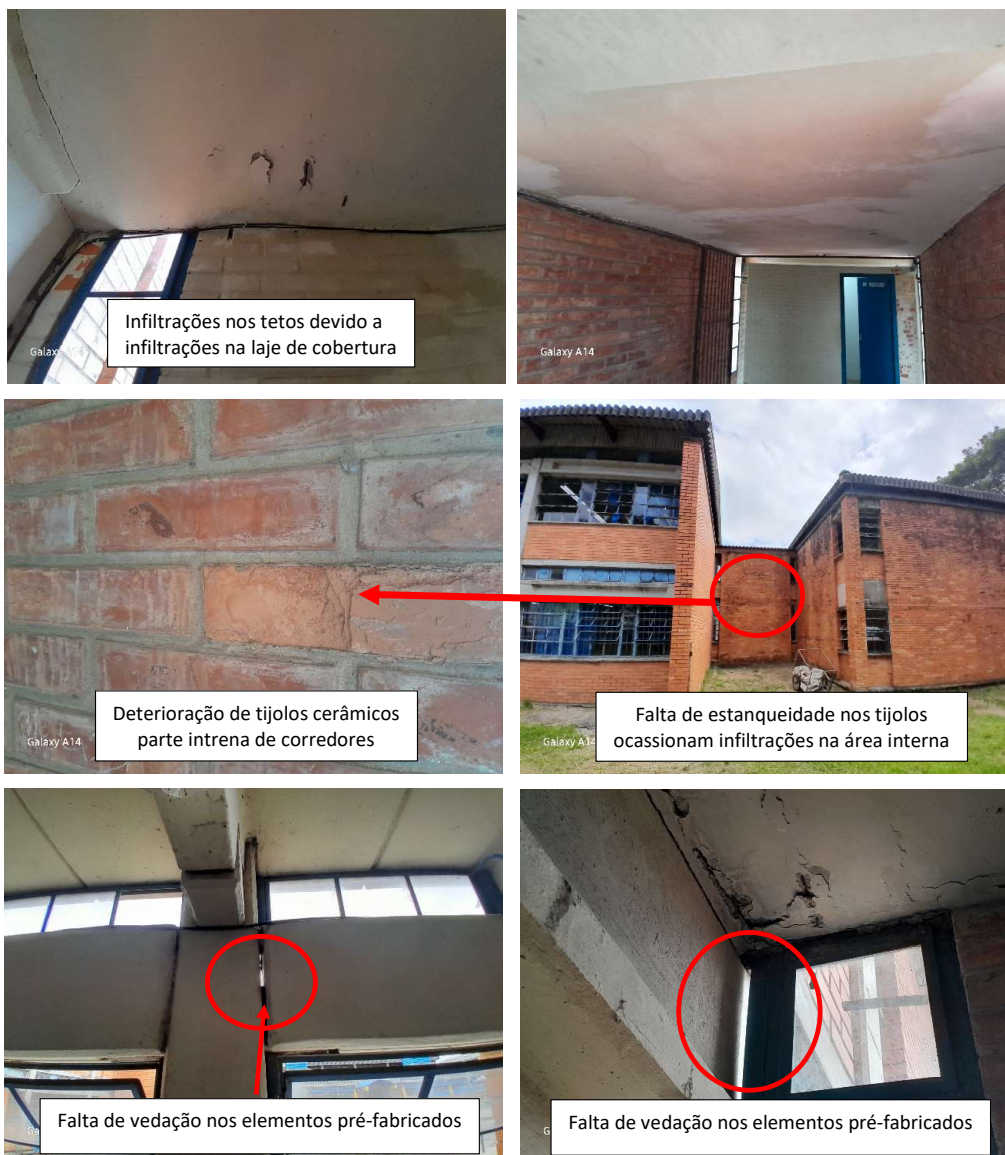
**Figura 07** – Imagens Manifestações Patológicas nas Paredes de alvenaria

Em muitas paredes externas, os tijolos cerâmicos estão em processo de degradação com delaminação do material, devido a ação do tempo, e em muitos locais há a presença de colônias de microorganismos e fungos, manifestações essas que contribuem para a presença de umidades nos lados internos das paredes. Em algumas paredes com reboco, a argamassa já está com empolamento e com deslocamento.

A degradação dos tijolos cerâmicos, plaquetas e rebocos vistoriados, está sendo causado por ações químico-físicos dos materiais cerâmicos que compoem os elementos. A falta de proteção, sobretudo na área externa, permite a entrada de agentes de degradação, tais como carbonatos, cloretos, sulfatos, além de desgastes mecânicos e por ação de variabilidade da temperatura. Também há as ações de fungos e microorganismos que corroboram para a aceleração da deterioração dos elementos. A continuidade dessas manifestações patológicas, ocasionarão aos sistemas de vedação a abertura de fissuras, trincas e surgimento de maiores infiltrações no interior dos ambientes, além de proporcionar a sensação de insegurança ao usuários, além de surgimento de áreas insalubres pelo crescimento de microorganismos. Já sobre os brechas existentes nas juntas entre os elemetos estruturais pré-fabricados, a falta de estanqueidade ocasiona, além de falta de conforto térmico, também a presença de constantes alagamentos, podendo ocasionar a degradação de outros elementos, inclusive das instalações elétricas.

- 2) Limpeza das Paredes Externas, com substituição de tijolos degradados e posterior aplicação de camada de proteção a base de tinta acrílica, ou Hidrofugantes; impermeabilização dos elementos arquitetônicos de proteção, tais como marquises, platibandas, pingadeiras e capas; e recuperação de paredes com acabamento argamassado, com substituição do reboco e posterior pintura;

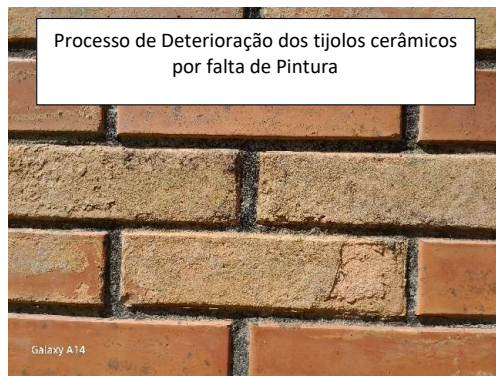
Processo de Deterioração dos tijolos cerâmicos  
por falta de Pintura

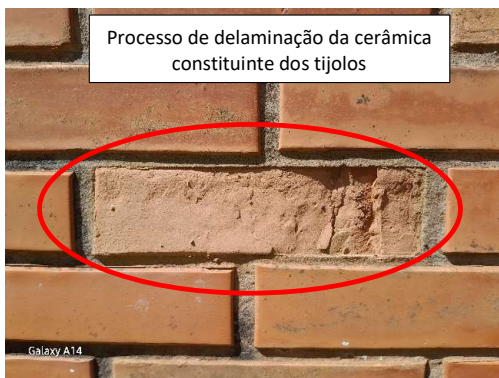
Processo de delaminação da cerâmica  
constituente dos tijolos

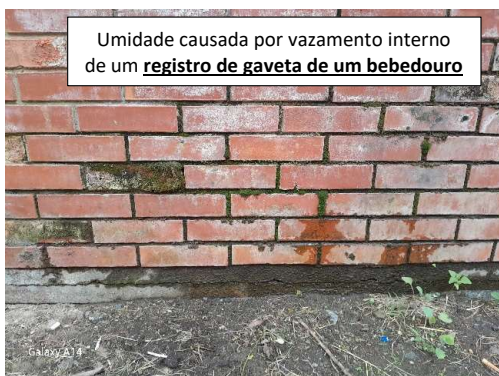
Umidade causada por vazamento interno  
de um registro de gaveta de um bebedouro

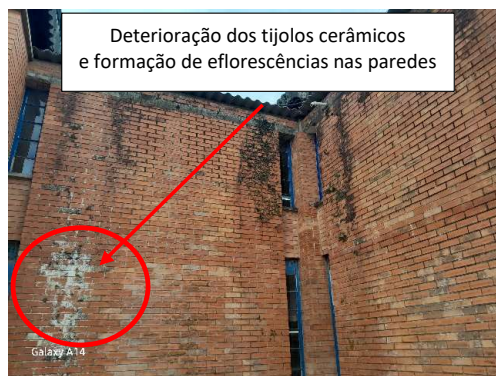
Deterioração dos tijolos cerâmicos  
e formação de eflorescências nas paredes

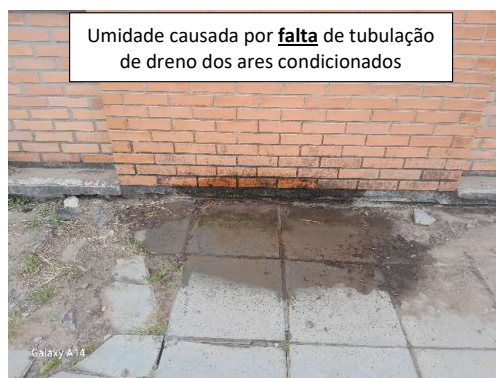
Umidade causada por falta de tubulação  
de dreno dos ares condicionados

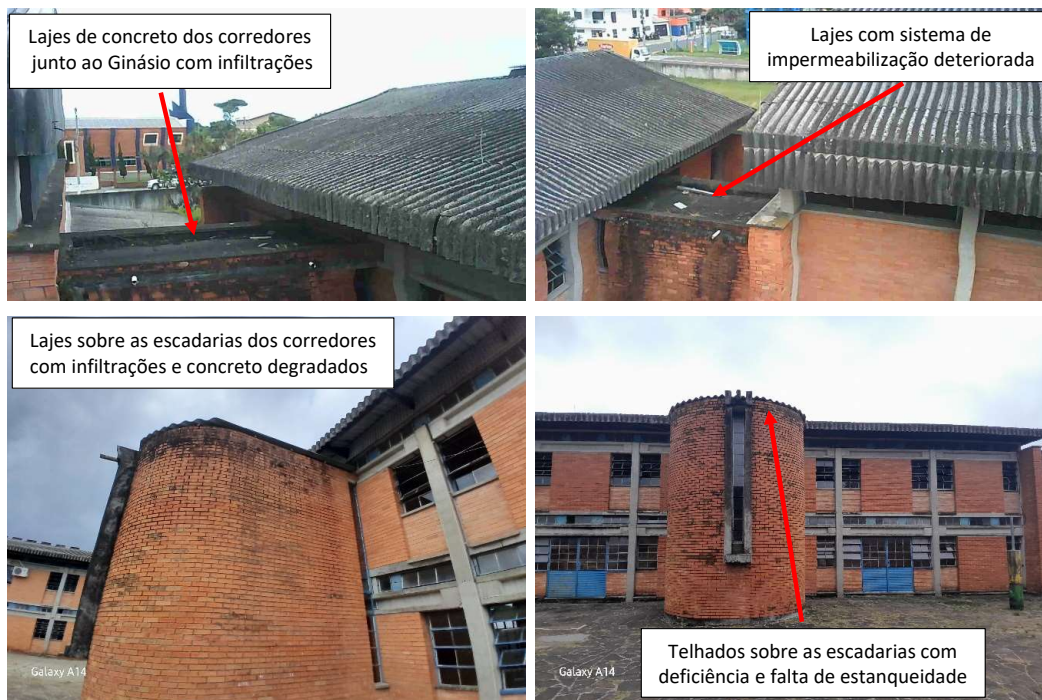
lajes de concreto, foi observado que o sistema de impermeabilização está bastante desgastado, além de haver bastantes sinais de infiltração nos ambientes internos.

**Figura 08** – Imagens das lajes dos corredores e das escadarias – lado externo

As áreas as lajes não cobertas e da área coberta sobre as escadarias, há um visível comprometimento da estanqueidade, provocada pela degradação do sistema de impermeabilização, e pela falta de capas e ou algerozes, assim como as vigas calhas localizadas no bloco do refeitório.

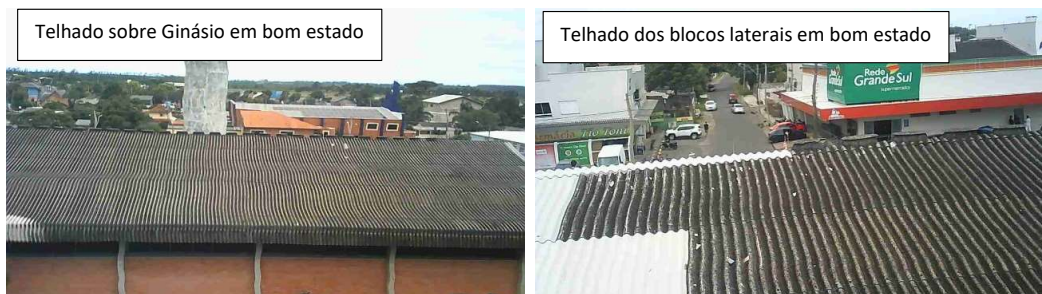
De forma geral, os telhados estão em estado regular, é não foram observados condições de infiltrações nos ambientes internos. As telhas se encontram em bom estado, enquanto que as madeiras das estruturas, nos poucos locais visíveis, também estão em condições de uso. Nas fotos tiradas por Drone, observou-se que existem área com telhas novas, as quais segundo a diretora, foram recolocadas nos últimos vendavais ocorridos no ano passado. Não foram observadas situações de desnivelamento e desalinhamento de telhas e ou cumeeiras que indiquem rompimento de estruturas.

**Figura 09** – Imagens dos telhados

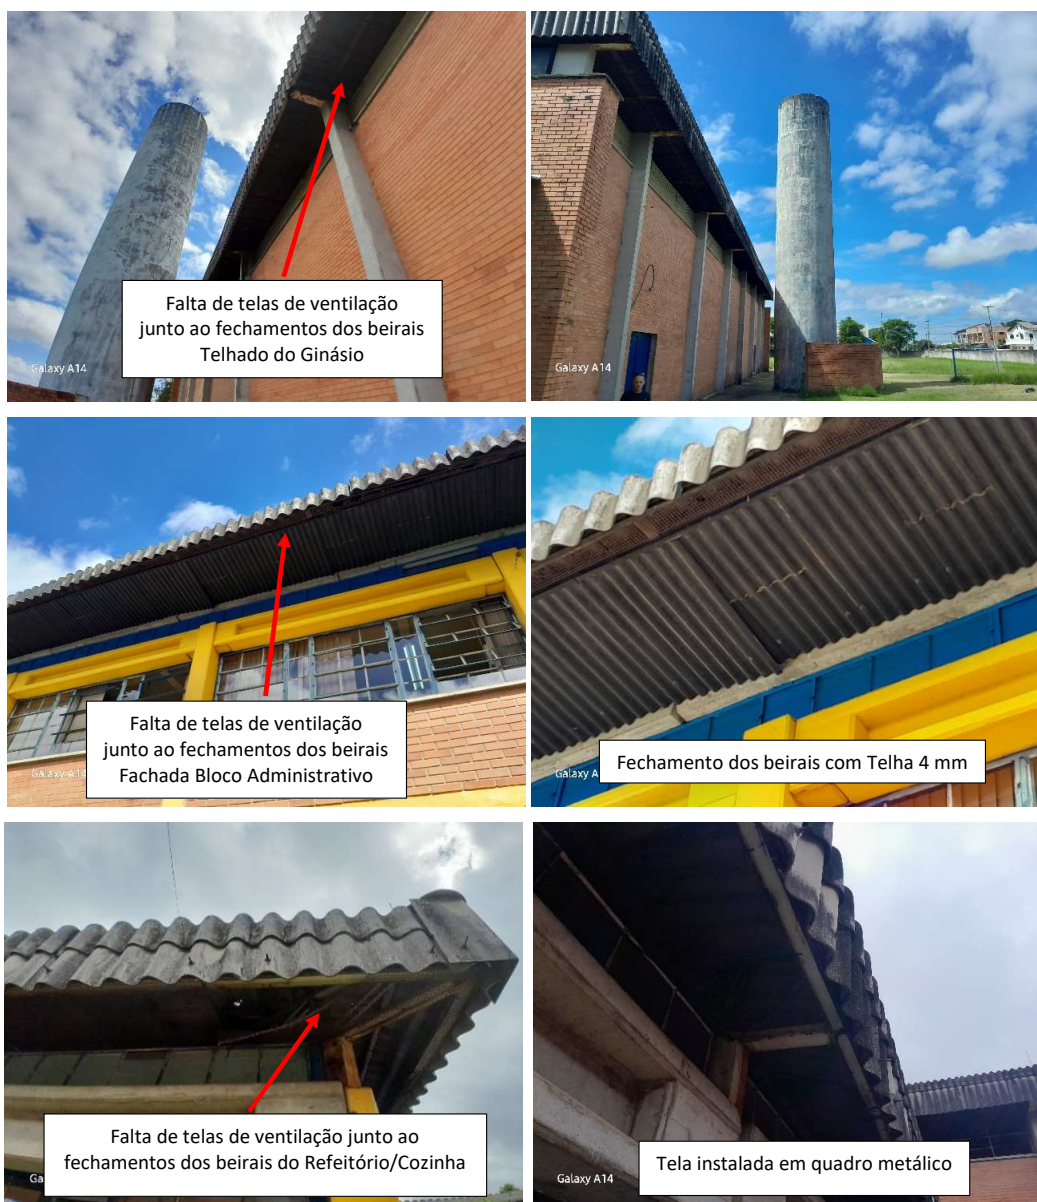
**Figura 10** – Imagens Estado atual do Sistema de Cobertura

Os beirais são fechados por um sistema com telhas de fibrocimento de 4 mm e por armações metálicas contendo uma tela metálica que permite uma ventilação no telhado. Essa telas estão em péssimas condições, com muitas peças soltas e com riscos de queda, devido ao excesso de corrosão e apodrecimento das estruturas feitas de madeira, além de não existirem mais em vários locais.

De modo geral, os sistemas de cobertura dos blocos não apresentam situação de risco de colapso e também não apresentam sinais de avárias que comprometam a estanqueidade. Em relação aos Beirais, as telas usadas para ventilação estão bastante deficientes e falta desses elementos em muitos locais, permite a entrada de passaros, os quais acabam danificando madeiras e lajes de concreto no interior do sistemas de cobertura, pela fezes desses animais.

- 4) Reforma de beirais com substituição de telhas usadas para fechamento e substituição das telas de aço, usadas para ventilação, as quais se encontram em avançado estado de deterioração;

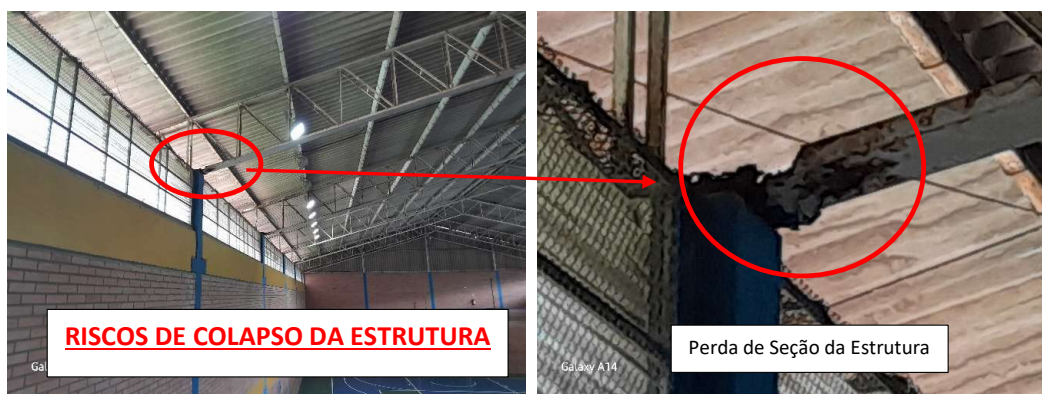
No Ginásio, o sistema de cobertura também possui telhas de fibrocimento, porém as estruturas são feitas por perfis metálicos. O telhado de forma geral está em boas condições, entretanto, as estruturas metálicas estão com bastante corrosão e já apresentam elementos importantes de sustentação com perda de toda a seção, tendo inclusive movimentação da estrutura **E RISCOS DE COLAPSO**.

**Figura 11** – Estruturas do telhado do ginásio comprometidas

Em relação ao sistema de cobertura do Ginásio, é **bastante comprometedor a situação das estruturas**, as quais possuem vários elementos com perda de seção pela corrosão, e **grande com risco de colapso** em situações de ventos moderados.

- 1) Recuperação Estrutural do sistema de cobertura do Ginásio, com reforços das tesouras metálicas que se encontram com seção em avançado estado de deterioração, e posterior reforma das mesmas, como tratamento da corrosão e posterior pintura;

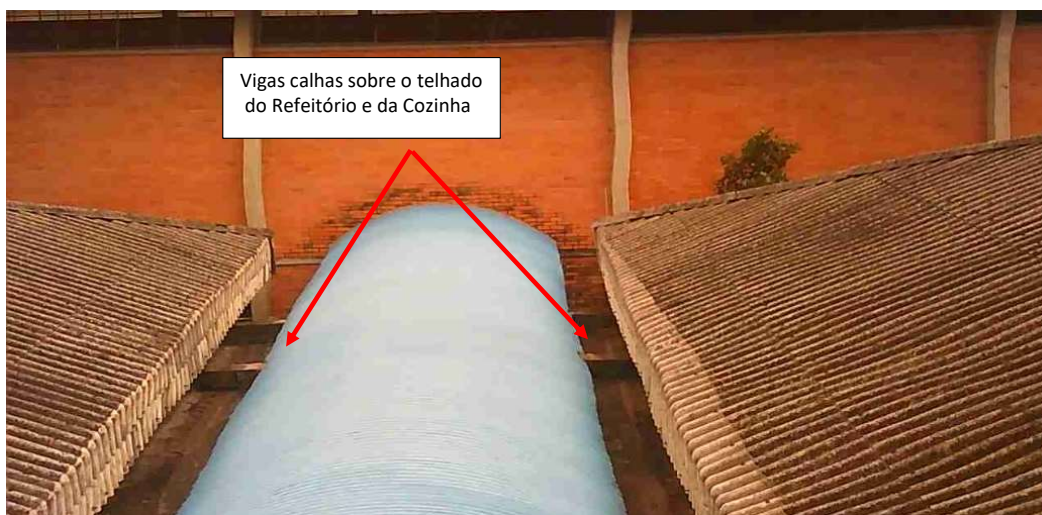
No Bloco do Refeitório e Cozinha, há uma viga Calha, a qual possui sistema de impermeabilização bastante degradado, com indicações de infiltração na parte interna desta edificação.

**Figura 12** – Vigas-calhas localizadas no refeitório e cozinha com infiltrações

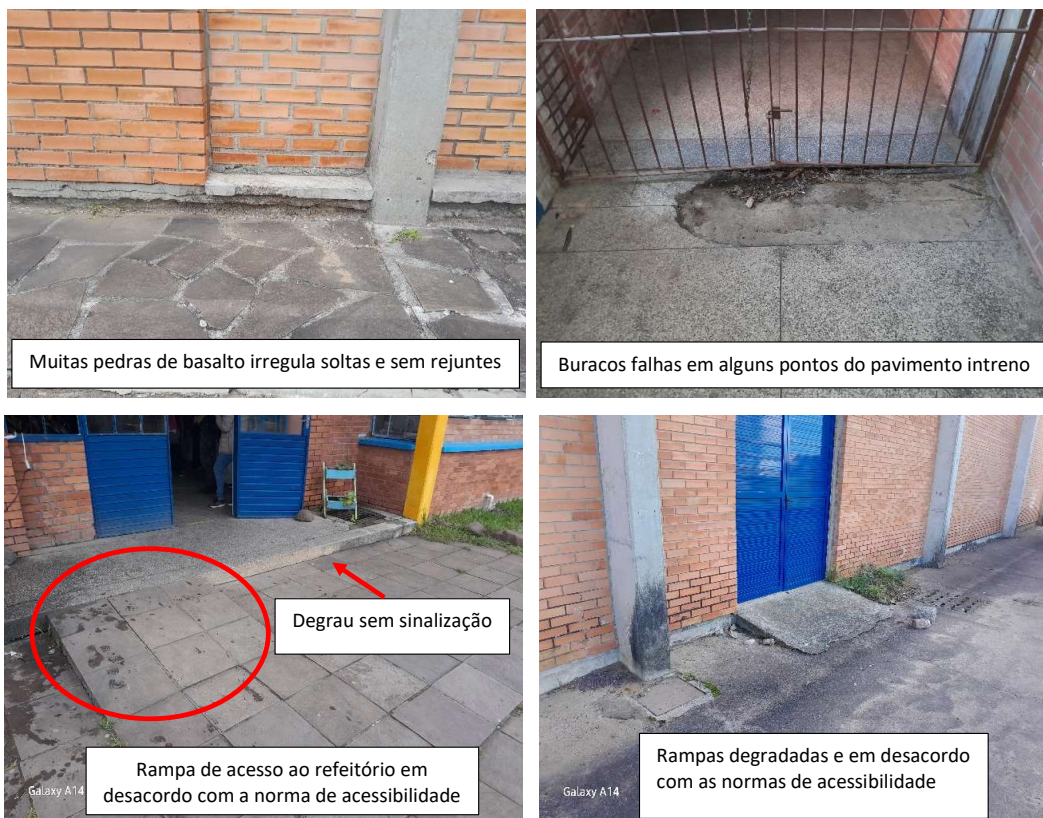
**Figura 13** – Imagens Estado atual do Sistema de Pisos e Pavimentação do Pátio Interno

Os sistemas de pisos internos são compostos por granilite. As áreas externas possuem passeios feitos por pedras de basalto, concreto e em alguns locais por lajes de arenito (pedra de grês). Nas áreas internas os pisos se encontram em bom estado de conservação, tendo , porém, alguns locais com trincas e fissuras, provocados pela dilatação térmica da edificação. Em outros pontos, foram identificados sinais de desgaste por abrasão, e buracos causados por quedas de objetos.

Na área externa, os pavimentos de concreto apresentam sinais de degradação por abrasão e em alguns locais há presença de trincas. Nas áreas com pavimentação feita por basalto irregular, os rejuntas além de apresentar desgastes, já apresentam irregularidade com buracos entre as pedras. Há no pátio, a presença de um sistema de drenagem de águas pluviais com calhas de piso feitas de concreto e com tampas em forma de grelhas. Muitas dessas calhas estão com as suas tampas quebradas ou sem a devidas grelhas de concreto. Além disso, as calhas já apresentam acúmulo de areia e outras sujeiras.

falta de elementos arquitetônicos que facilitem a locomoção dos usuários com deficiência, havendo, principalmente entre corredores e áreas do pátio externo, a falta de rampas de acessibilidades adequadas e com sinalização. Na área interna, os pavimentos permitem uma melhor circulação sem grandes obstáculos ou impedimentos. No entanto, o acesso de cadeirantes ao andar superior é impedido pela falta de Rampa e ou elevador.

De modo geral os pisos internos estão em bom estado, com necessidade de apenas a conservação a ser feita por limpezas periódicas e vedação de trincas a ser feita por selantes. Na área externa, a falta de manutenção de rejuntas e das juntas tem levado a degradação dos pavimentos, podendo ocasionar o descolamento das pedras e degradação de suas bases. Em relação a falta de tampas sobre as calhas do sistema de drenagem no pátio, o problema pode ocasionar a entrada de sujeiras podendo gerar o entupimentos das caixas e dos dutos. Além disso, a irregularidade, pode também ocasionar a queda de usuários que circulam pelo local. Também há de se citar, que há **necessidade de algumas adaptações nas áreas de circulação entre o pátio e corredores internos, com necessidade de construção de rampas.**

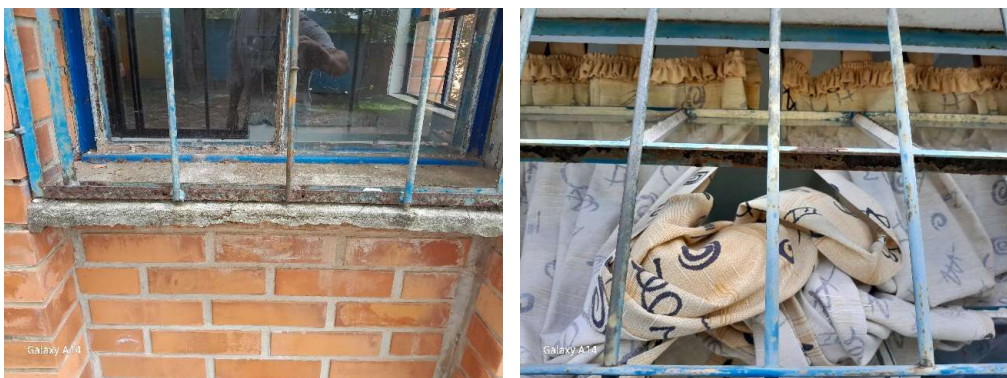
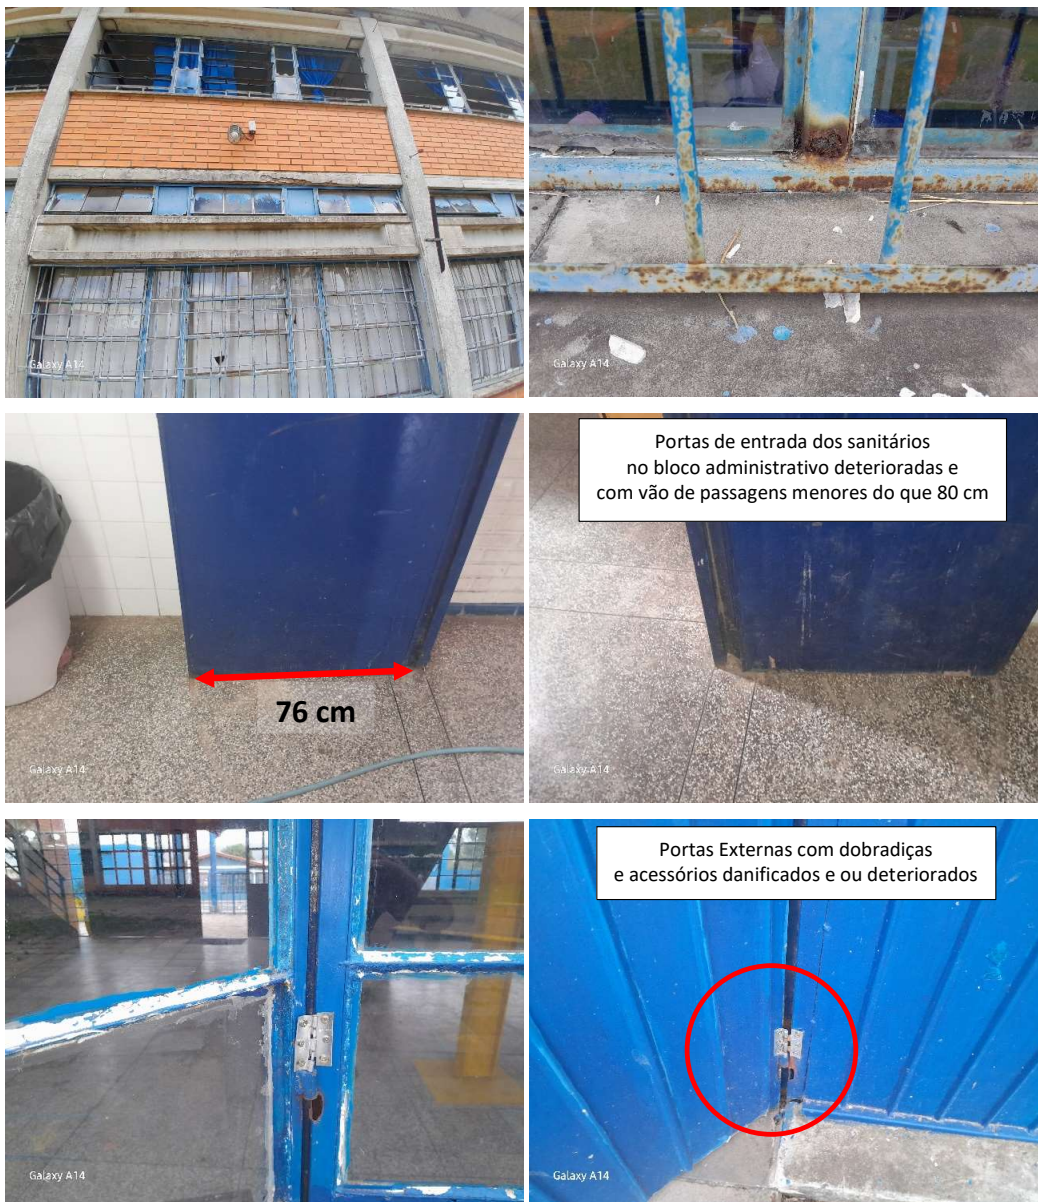
**Figura 14** – Imagens Estado atual do Sistema de Pisos e Pavimentação do Pátio Interno

De forma geral, as janelas, as grades e as portas externas estão bastante deterioradas pela corrosão. Além disso, muitas aberturas estão com as basculantes e ferragens soltas, com vidros quebrados ou faltantes, com alavancas e com dobradiças emperradas. As Portas internas, sobretudo as portas dos banheiros, estão com os batentes de aço com bastante corrosão e com partes soltas da alvenaria, o que ocasiona o não fechamento das portas, apresentando em suas partes mais baixas, o apodrecimento das laminas da folha e corrosão da esquadria de aço que as envolvem. As portas de entrada dos banheiros possuem larguras de 76 cm estando em desacordo com a norma de acessibilidade ABNT NBR 9050/2020.

As aberturas vistoriadas em geral possuem problemas relacionadas a falta de manutenção preventiva. A maioria das esquadrias apresentam avançado estado de corrosão. Outra parte, já apresenta comprometimento do funcionamento devido a danos presentes em dobradiças e alavancas. Com isso, a continuidade desse processo de degradação e deterioração poderá ocasionar a necessidade de substituição das peças vistoriadas. As Portas Internas dos Banheiros apresentam corrosão dos batentes e descolamento da alvenaria as quais também já comprometeram o funcionamento dos elementos.

- 9) Substituição dos Forros dos Banheiros do Pavimento Térreo e corredor de acesso;
- 10) Reforma de todas as aberturas (portas, janelas, vitros, grades), com tratamento da corrosão, reformas de acessórios, dobradiças e soldas de peças soltas e posterior pintura;

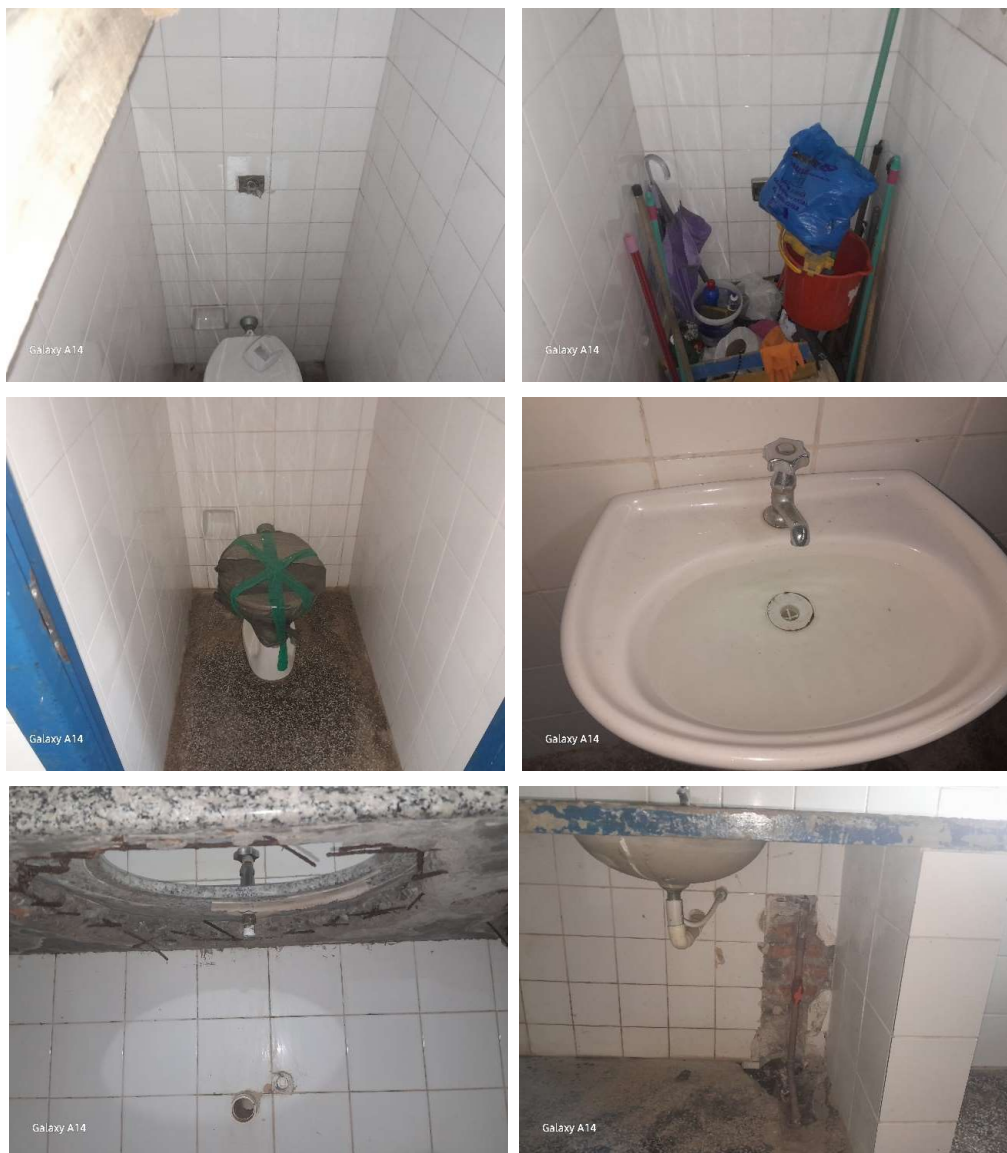
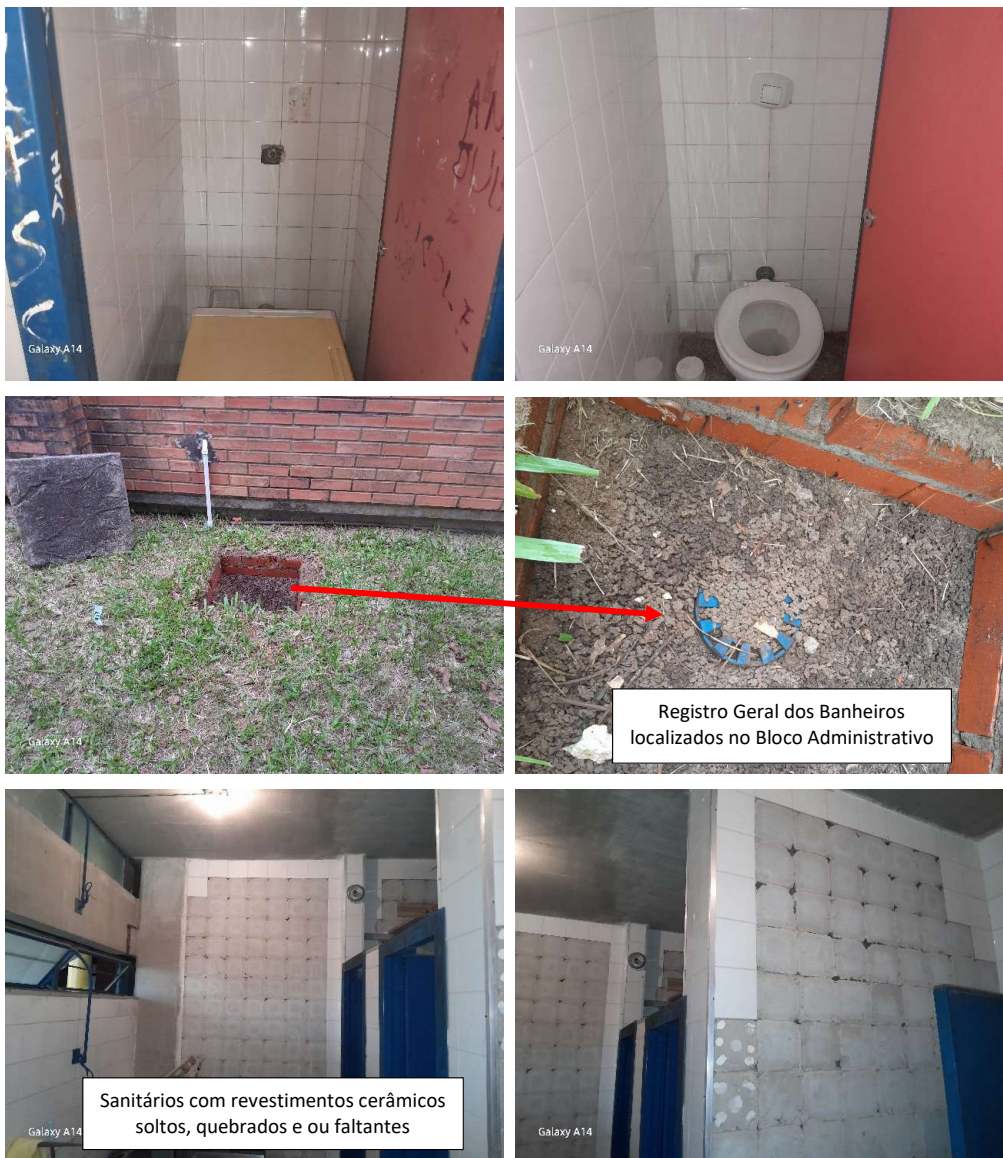
**Figura 15** – Imagens Instalações Hidrossanitárias

Conforme vistoria, foi observado que nos banheiros muitas válvulas de descarga apresentam defeitos, os quais proporcionam o vazamentos de água dentro das bacias e também na paredes, sendo que muitos sanitários estão interditados. Nos lavatórios, muitas torneiras se encontram também com vazamentos e possuem saídas do esgotos entupidas e ou com válvulas e sifões quebrados. Faltam algumas cubas e bacias sanitárias, as quais foram danificadas e não repostas.

Há também em todos os banheiros, muitos danos nos revestimentos cerâmicos, com peças faltantes, quebrados e paredes totalmente sem azulejos.

O problema constatado, a continuar, ocasionará consequentes excessos de consumo de água à instituição. Também devido a falta de registros em bom estado e de forma adequada e em quantidades e localizações certas, podem ocasionar a interrupção do sistema, para fins de manutenção e ou reparos, em toda a escola. Fato esse, que conforme a diretora, vem acontecendo com frequência e resultam na paralização das atividades escolares por falta de água nos banheiros e na cozinha. Também há de se citar, que devido a falta de reservação, nos dias em que há interrupção do abastecimento de água por parte da concessionária, também não há atividades no eduncandário.

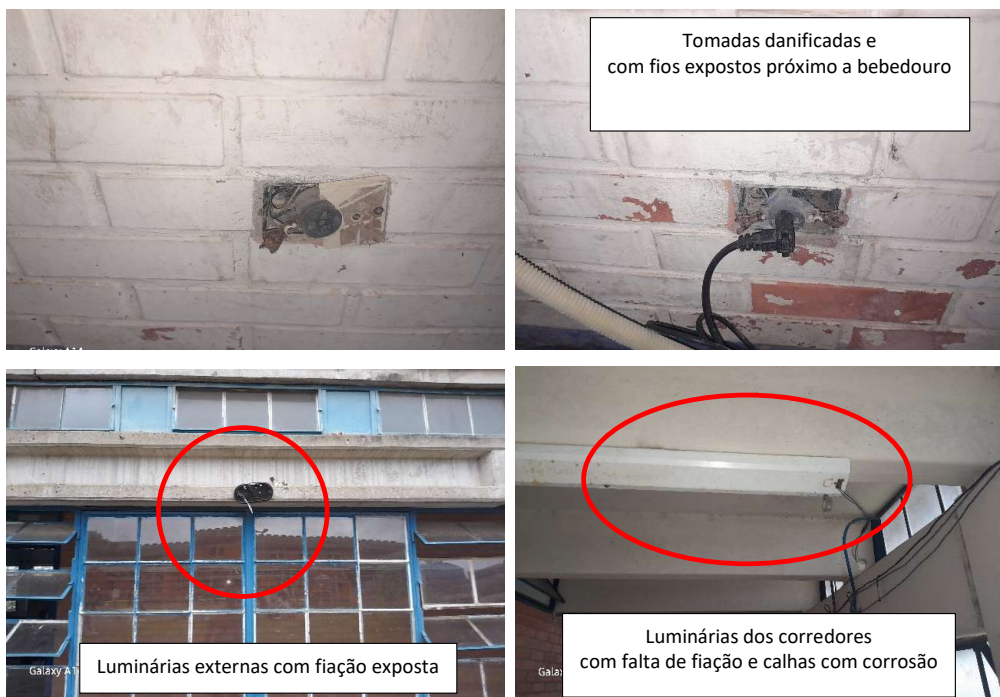
**Figura 16** –imagens por fotos das anomalias nas instalações elétricas

Apesar de não haver reclamações sobre problemas na energia elétrica, o sistema apresenta alguns elementos com sinais de degradação e ou deterioração, além de já estarem fora dos atuais padrões das normas vigentes que orientam sobre instalações elétricas. A falta de manutenção preventiva e ou substituição desses elementos, poderão ocasionar problemas de sobrecarga, acidentes com choques e ainda danos em equipamentos. Além disso a falta de circuitos e pontos de tomadas, impedem a instalação de ares condicionados em salas de aula.

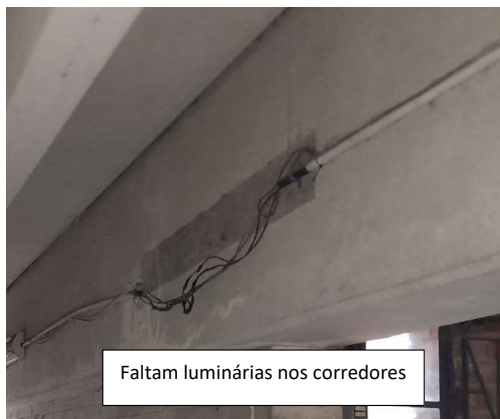
Faltam luminárias nos corredores

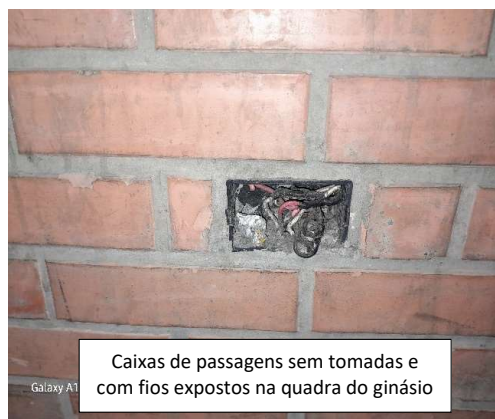
Caixas de passagens sem tomadas e com fios expostos na quadra do ginásio
