**LAUDO DE VISTORIA**

**Local:** Escola Estadual de Ensino Fundamental Duque de Caxias.  
**Endereço:** Rua Maximiliano de Almeida, 252 – Lagoa Vermelha / RS  
**Demanda** SGO SE/2022/00270

VISTORIA TÉCNICA NA  
E.E.E.F. DUQUE DE CAXIAS – LAGOA VERMELHA,  
DEMANDA SGO SE/2022/00270

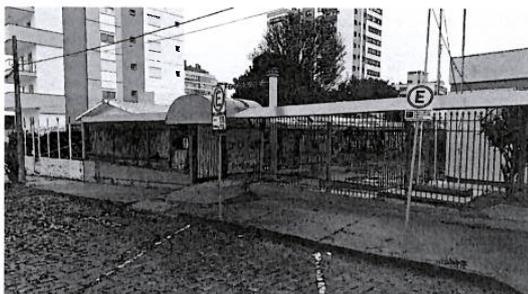
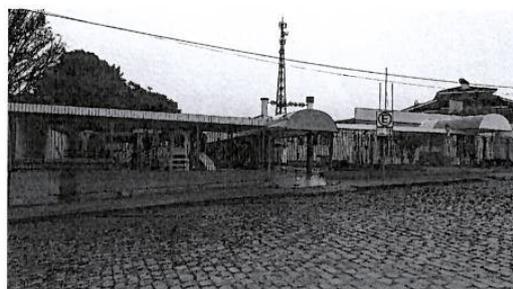
Esta obra não configura como emergencial visto que o gradil está em perfeito estado de conservação.

O Objeto é trocar o cercamento frontal que é de gradil com 2,00 metros de altura por muro de alvenaria com 1,20 metros e parte do gradil existente fixado na parte superior do muro, em torno de 1,00 metro.

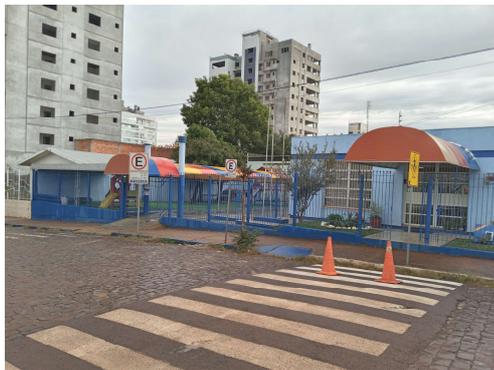
O serviço desejado pela direção da escola **NÃO CONFIGURA COMO EMERGENCIAL**, uma vez que o gradil existente está em perfeito estado de conservação, bem fixado, pintado e com o patrimônio protegido. No entanto, a 22º CRO irá prestar assessoramento técnico na execução do serviço.

FOTO 01 VISTA DO  
CERCAMENTO EXISTENTE

O serviço desejado pela diretora da escola é trocar o cercamento frontal que é de gradil com 2m de altura por muro de alvenaria com 1,20m e parte do gradil existente fixado na parte superior do muro, em torno de 1m. A visibilidade tanto interna como externa oferecida pelo gradil está ocasionando transtorno e atrapalhando as atividades básicas da escola. O fechamento com parte em muro de alvenaria irá preservar a privacidade interna da escola.

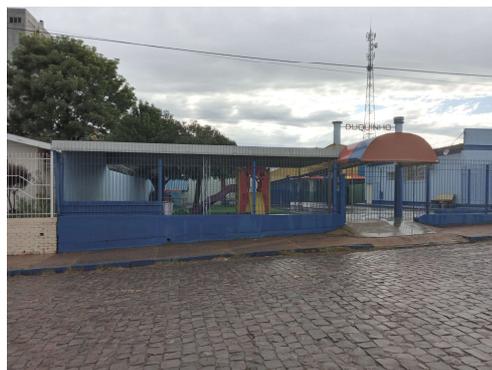
FOTO 02 VISTA DO CERCAMENTO  
EXISTENTE
