## RELATÓRIO DE VISTORIA TÉCNICA

**OBRA:** Palácio da Polícia – Porto Alegre

**LOCAL:** Av. João Pessoa, 2050 – Santana, Porto Alegre – RS

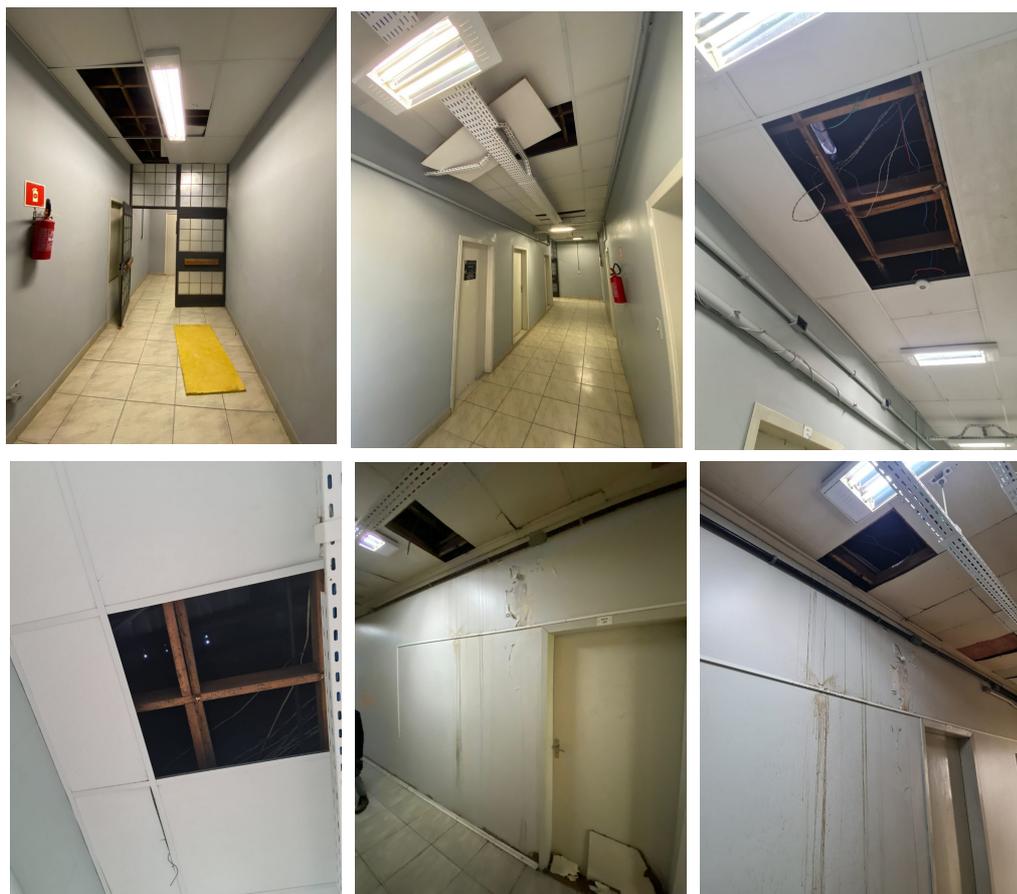
Observa-se que os elementos que compõem a cobertura do Palácio da Polícia não estão atendendo a função primordial de estanqueidade das águas pluviais. Boa parte da estrutura está deteriorada devido às infiltrações de água advindas do telhado como pôde ser observada nas placas do forro que caíram e/ou estão na iminência de cair, as quais se encontravam estufadas e molhadas.

Ressalta-se que a fiação elétrica passa por cima do forro e, portanto, está sujeita ao contato com a água e com o madeiramento da cobertura. Ademais, nota-se que em alguns pontos do telhado há buracos entre as telhas (sobreposição inadequada das mesmas e desgaste e danos das existentes) causando a entrada direta das águas da chuva.

Salienta-se que em muitas salas foi possível observar o forro abaulado com infiltração aparente escorrendo pela parede desde o forro até o piso.

**3.7.** Tratar com absoluta prioridade o andamento do PROA 22/1204-0018397-9, o qual trata da substituição total da cobertura do Palácio da Polícia, reforma elétrica do 3º

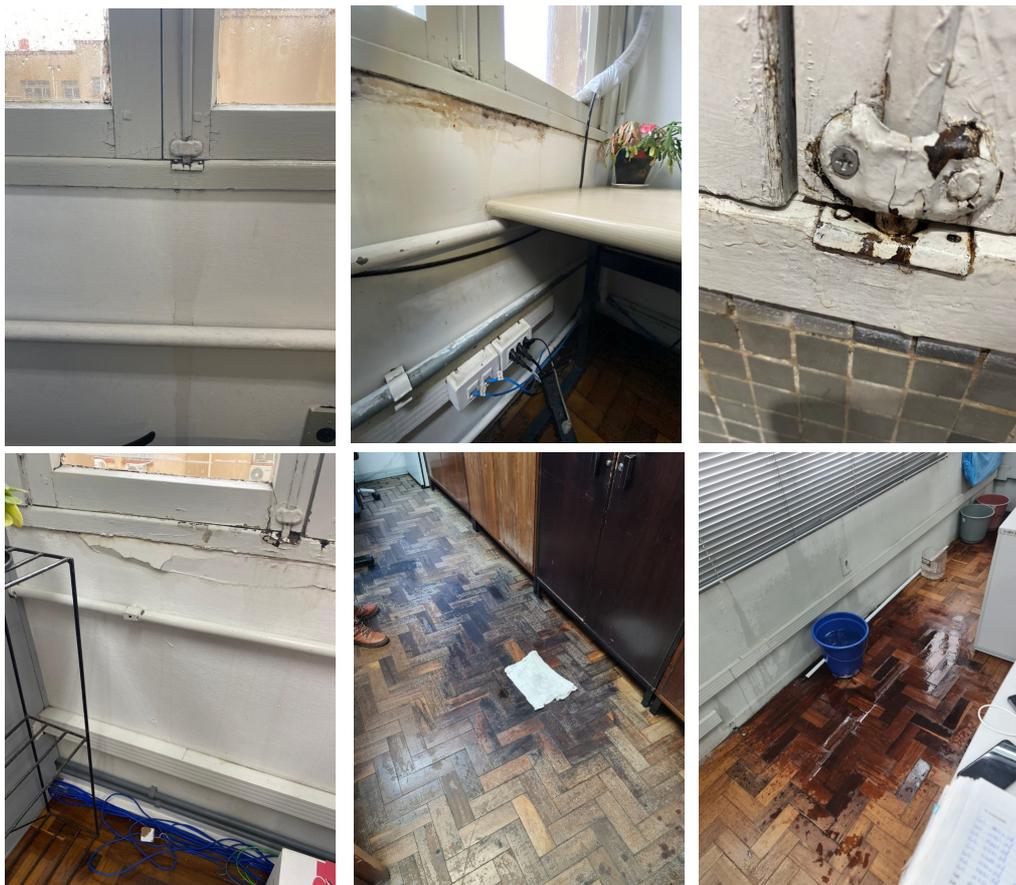
Foi observado que as esquadrias estão deterioradas, provavelmente, devido ao desgaste natural, acrescendo-se também a carência de manutenção e ação das intempéries, que causam danos de infiltração, tornando-as um local de entrada de águas para o ambiente. Ademais, servidores relataram que este mesmo problema se repete nos outros pavimentos da edificação, mesmo em condições de clima mais amenas.

**3.8.** Prever, no orçamento de 2024, verba para efetuar a substituição das esquadrias do Palácio da Polícia por esquadrias novas, de alumínio, as quais garantirão maior estanqueidade ao imóvel. Esta Assessoria efetuará estudo contendo estimativa de custo da contratação;

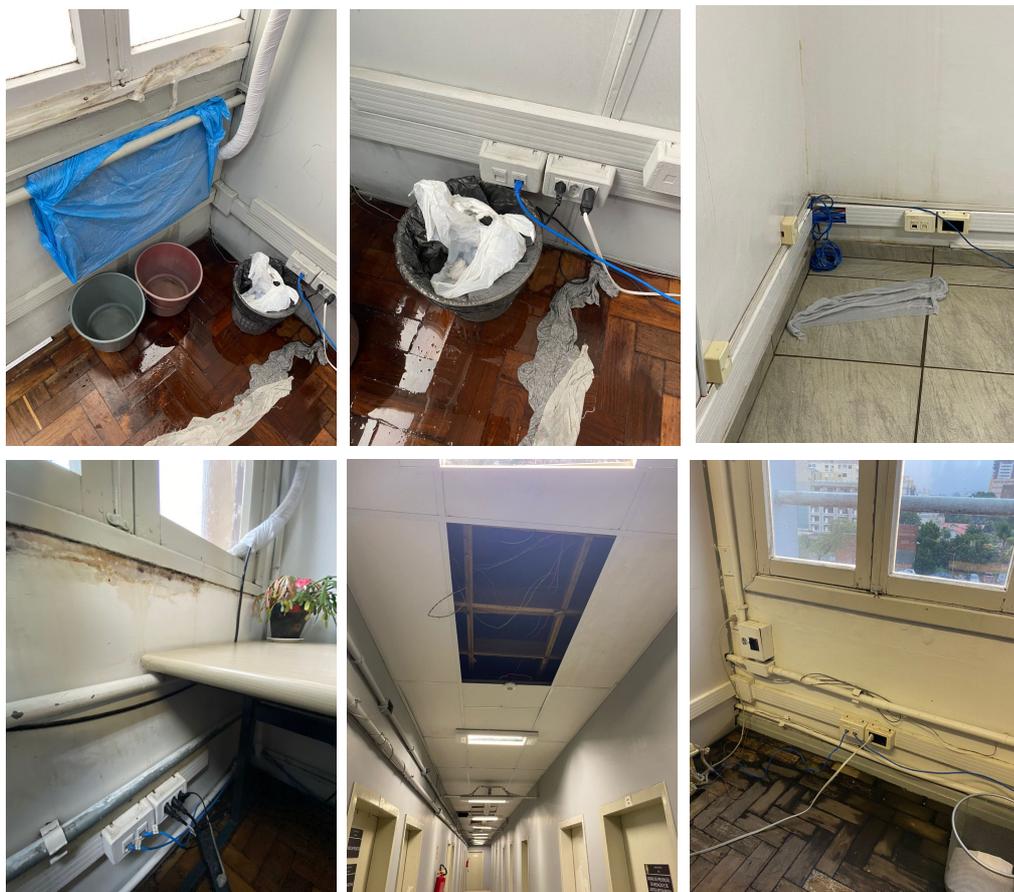
As instalações elétricas do imóvel estão sendo atingidas pelas águas que infiltram pela cobertura e esquadrias de fachada. Em vários ambientes observou-se canaletas e caixas de passagem e tomadas com fios expostos à umidade e às goteiras. Além disso, foi relatado pelos servidores um possível “curto circuito” que ocasionou princípio de incêndio em um dos circuitos de climatização localizados na sala ao lado do gabinete da Chefia de Polícia, bem como a necessidade dos mesmos em proteger a fiação abaixo das

janelas com sacolas plásticas. Ademais, ressalta-se que a fiação elétrica passa por cima do forro e, portanto, está sujeito ao contato direto com a água.
