## RELATÓRIO DE VISTORIA TÉCNICA

**OBRA:** Palácio da Polícia – Porto Alegre

**LOCAL:** Av. João Pessoa, 2050, Porto Alegre – RS

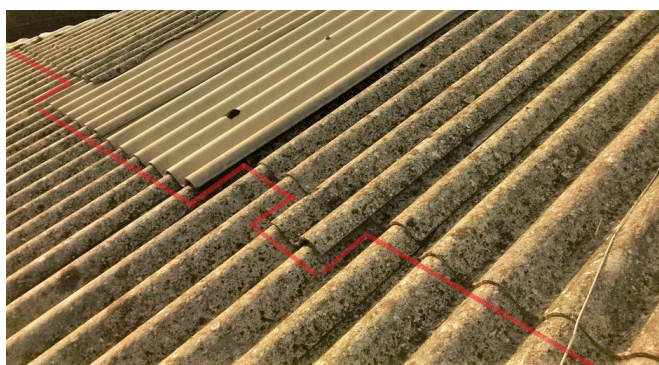
O telhado possui diversos pontos de infiltração, que incluem: telhas danificadas e inadequadamente instaladas, perfurações, soltura de mantas e falta de vedação adequada nas calhas. Há, também, um problema recorrente de cerâmicas soltas que fazem função de capa de muro, e trechos da parede, que deveriam estar cobertas por calhas, sem reboco, o que facilita a percolação de água por diversos pontos. Além disso, há pontos onde cumeeiras foram improvisadas com mantas impermeabilizantes. Os respiros apresentam aberturas excessivas, o que favorece a entrada de água em períodos de chuvas intensas. Adicionalmente, há registros de entulhos, conforme evidenciado nas imagens a seguir.

*Figura 2: Desalinhamento de Telhas*

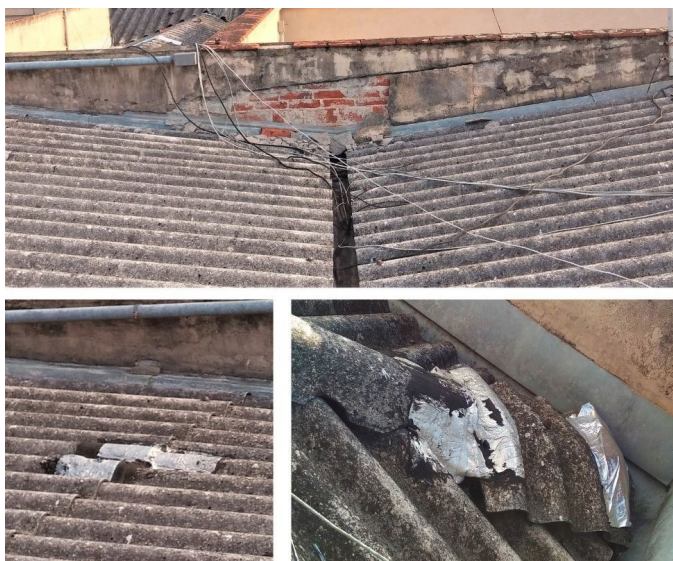
*Figura 3: Pontos de Infiltração*

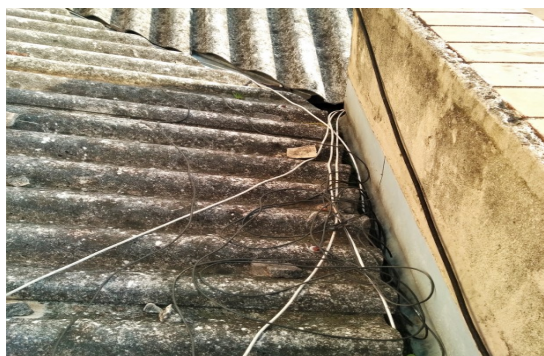
É importante salientar, ainda, a presença de fiação elétrica e outras instalações expostas no telhado, algumas das quais estão localizadas em trajetos de calhas, onde ocorre acúmulo de água durante períodos chuvosos.

*Figura 4: Fiação Elétrica Exposta*

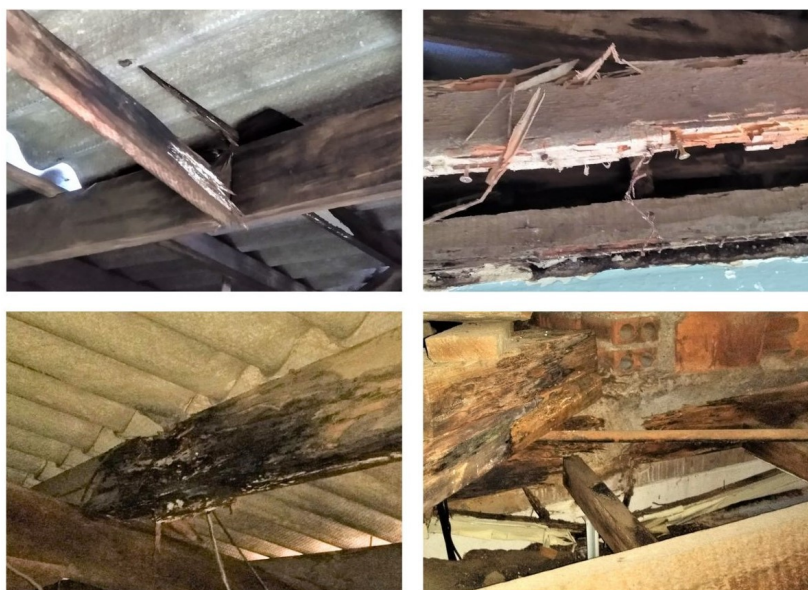
No que diz respeito ao estado geral da madeira, há múltiplos pontos que se encontram em condição grave, inclusive com risco iminente de colapso devido à sua movimentação natural. A deterioração resultante da exposição da madeira à água proveniente do telhado contribui, entre outros aspectos, para a degradação do material, diminuição de sua resistência mecânica, formação de mofo e bolor, bem como corrosão dos elementos de fixação, tais como pregos, parafusos e suportes. Esses problemas podem ser confirmados pelas imagens a seguir.

Figura 5: Estado atual da estrutura de madeira do telhado.

O madeiramento do telhado, que está danificado em sua base em diversos pontos, pode vir a colapsar por diversos motivos que vão desde tempestades e ventos que possam forçar em demasia sua função estrutural hoje prejudicada, até a deterioração lenta que ocorre pela infiltração constante de água advinda do telhado, o que diminui sua resistência mecânica. O processo de desintegração da madeira do telhado também aumenta a sua superfície de contato, o que potencializa a disseminação de chamas em caso de incêndio. Além disso, a presença de fiação elétrica fixada junto ao madeiramento do telhado pode ser fator facilitador para ocorrência de curto circuito elétrico e consequente princípio de incêndio.

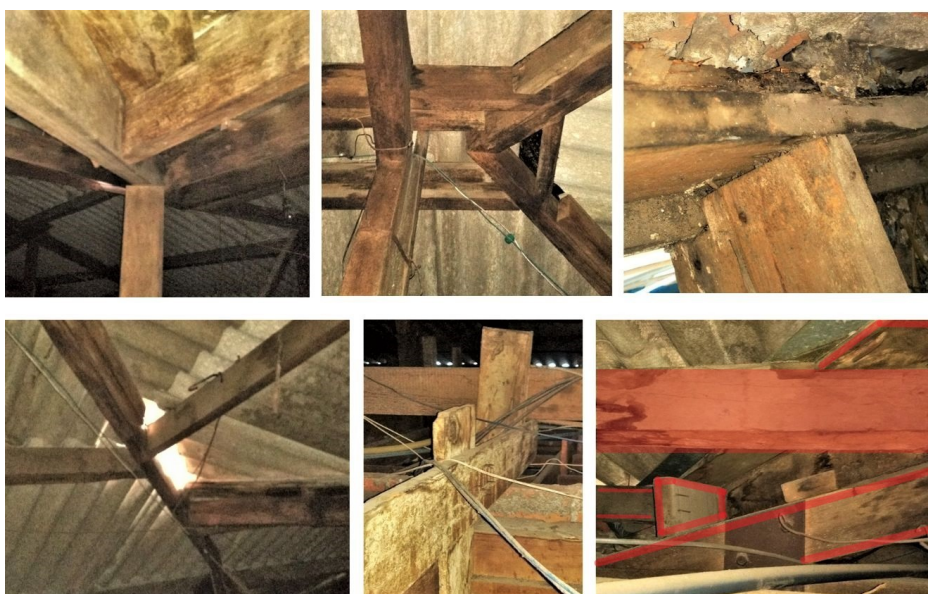
No que se refere à estrutura da cobertura, é importante destacar que esta não apresenta conformidade com as normas de construção adequadas. Observa-se, primeiramente, a presença de múltiplos pontos com deficiências na fixação da madeira, desalinhamentos nos elementos estruturais e sobrecarga devido à presença de elementos de madeira atravessando sem um sentido e função definida, como é possível constatar nas imagens a seguir.

*Figura 6: Elementos construtivos do madeiramento do telhado.*

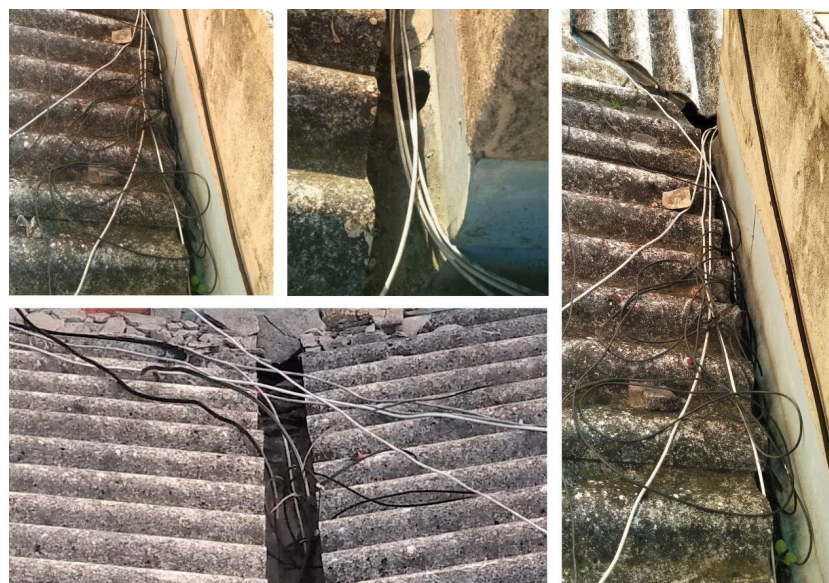
Assim como se verifica na estrutura do telhado, constata-se a dispersão das diversas instalações pelo ambiente interno da cobertura, com destaque para a fiação elétrica, o que suscita uma maior preocupação. Em determinados espaços, nota-se a presença inadequada de tubulação de escoamento pluvial atravessando o telhado. Adicionalmente, a maior parte da fiação elétrica encontra-se exposta, sem a devida utilização de tubulações de proteção (em alguns pontos inclusive esticados), o que aumenta significativamente os riscos de descargas elétricas e incêndios decorrentes de curto-circuito. As imagens a seguir exemplificam tal estado.

*Figura 7: Fiação elétrica exposta.*

Além disso, as tubulações elétricas dispostas de forma precária podem propiciar a energização das telas metálicas utilizadas como divisórias de ambientes, sendo fator de risco para possíveis choques elétricos e acidentes de trabalho.

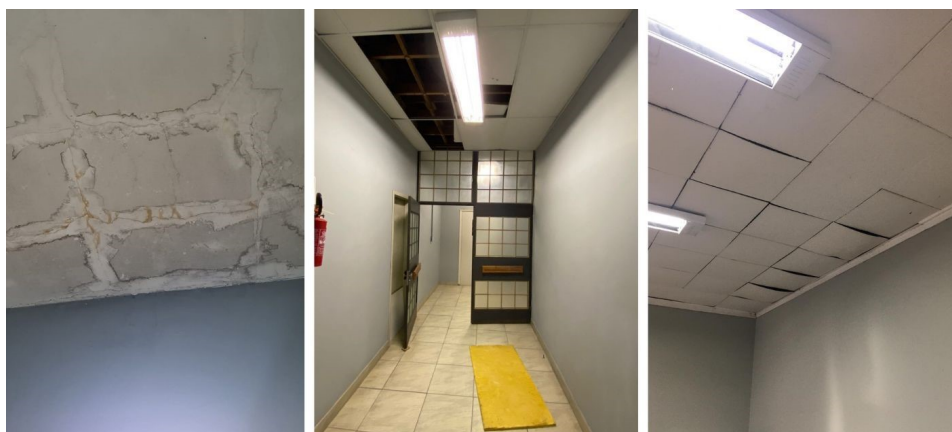
O forro se encontra em estado deteriorado, apresentando sinais de desprendimento e danos significativos. É evidente a ocorrência de problemas de impermeabilidade, resultando em infiltrações e danos adicionais ao material. Inclusive, placas em diferentes salas da edificação já caíram e outras se encontram em iminência de deslocamento, como foi o caso do forro em frente ao elevador da Rua Freitas e Castro que desabou no dia 19 de junho de 2023. Estes danos podem comprometer a estabilidade da estrutura como um todo, aumentando os riscos de colapso e potencialmente representando perigo para os ocupantes do ambiente.

Figura 8: Deterioração do Forro
