**ESTADO DO RIO GRANDE DO SUL  
SECRETARIA DE OBRAS PUBLICAS  
7ª COORDENADORIA REGIONAL DE PASSO FUNDO**

**RELATÓRIO DE VISTORIA**

**LOCAL: Escola Estadual Indígena João Sora Vergueiro - Constantina/RS**

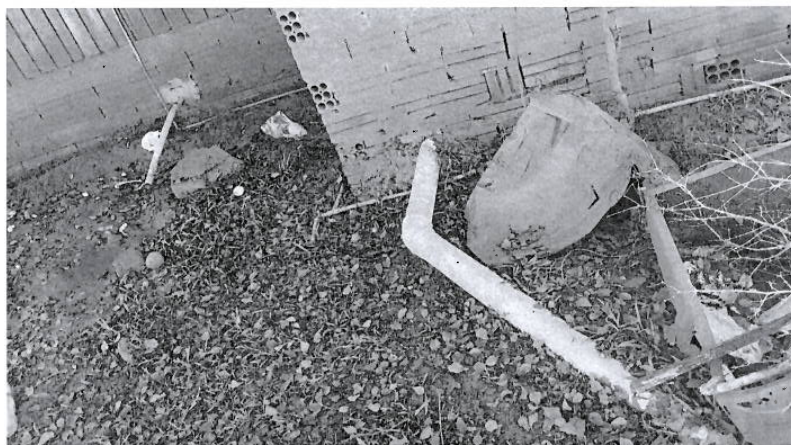
*Figura 1: TUBO DE ESGOTO DA COZINHA FALTANDO*

É recomendável a reforma das instalações Elétricas, rede de Esgoto e instalações de Gás.

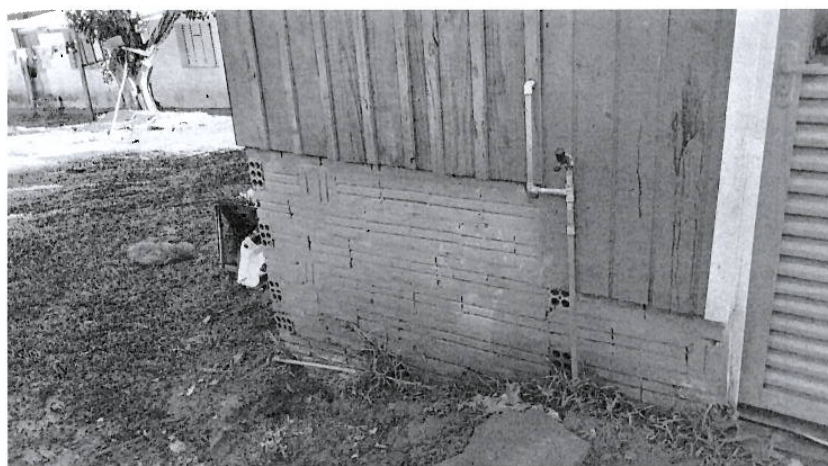
*Figura 2: LOCAL QUE FALTA TANQUE DE LAVAR ROUPAS*

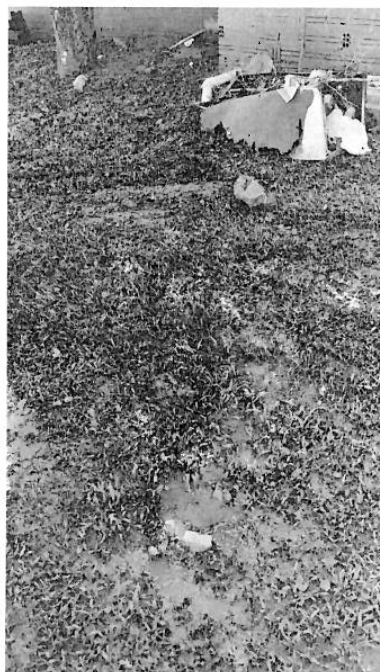
*Figura 3: LOCAL ONDE  
ESGOTO ACUMULA*

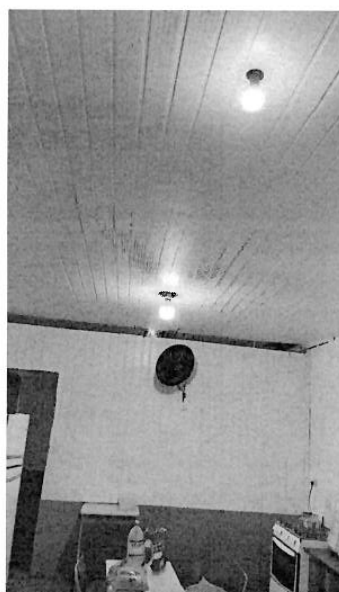
*Figura 4: FIAÇÕES SEM  
ELETRODUTOS NAS*

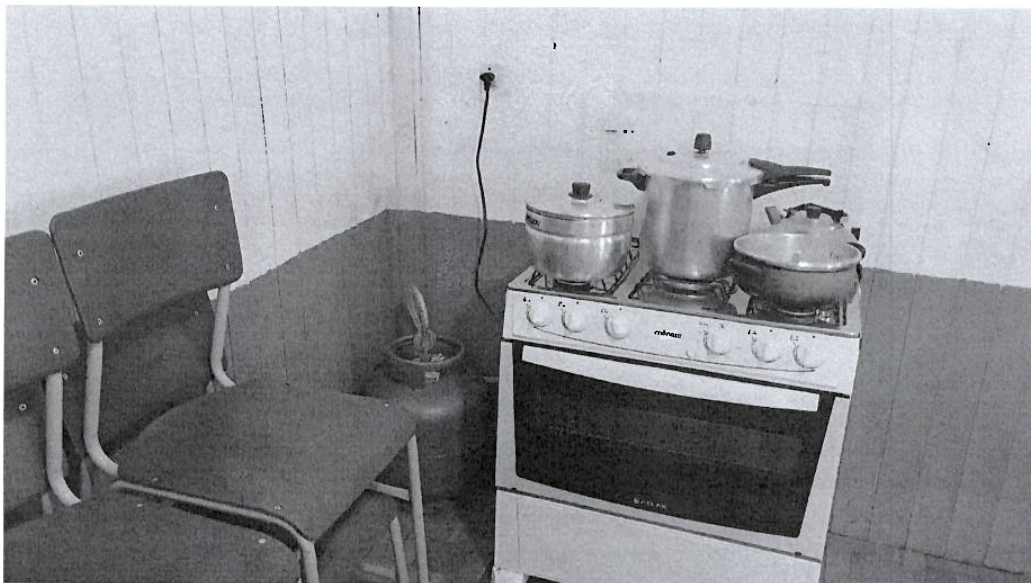
*Figura 5: BOTIJÃO DE GÁS PRÓXIMO AS SALAS COM PAREDES DE MADEIRA*
