ESTADO DO RIO GRANDE DO SUL
SECRETARIA DE OBRAS PÚBLICAS
DEPARTAMENTO DE REGIONAIS E FISCALIZAÇÃO
2 COORDENADORIA REGIONAL DE OBRAS PÚBLICAS

Objeto: Reforma
Estabelecimento: EEEF Maria Saturnina Ruschel
Local: Av. Arthur Ruschel, 392
Município: Feliz / RS
Crop: 2 Novo Hamburgo

RELATÓRIO DE VISTORIA

RELATÓRIO DE VISTORIA EXTRA

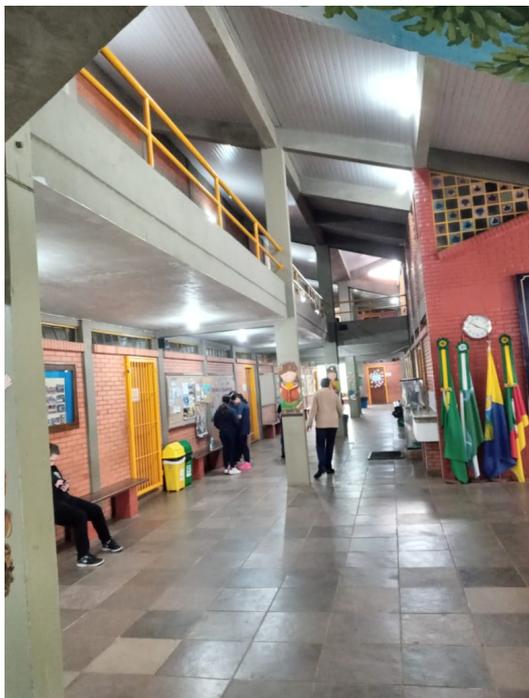
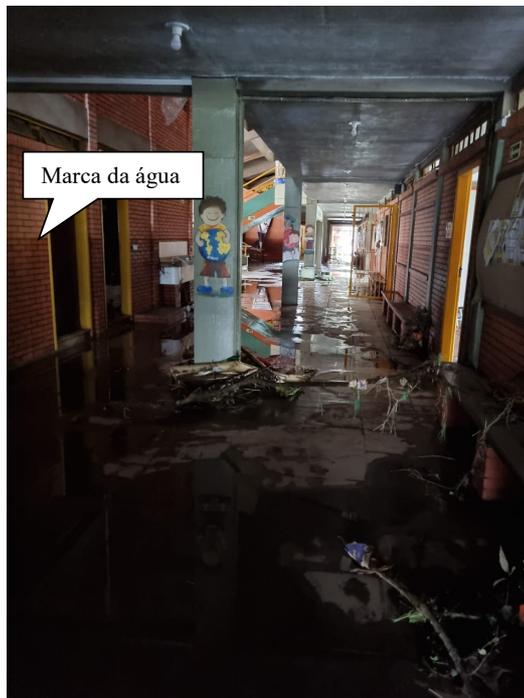
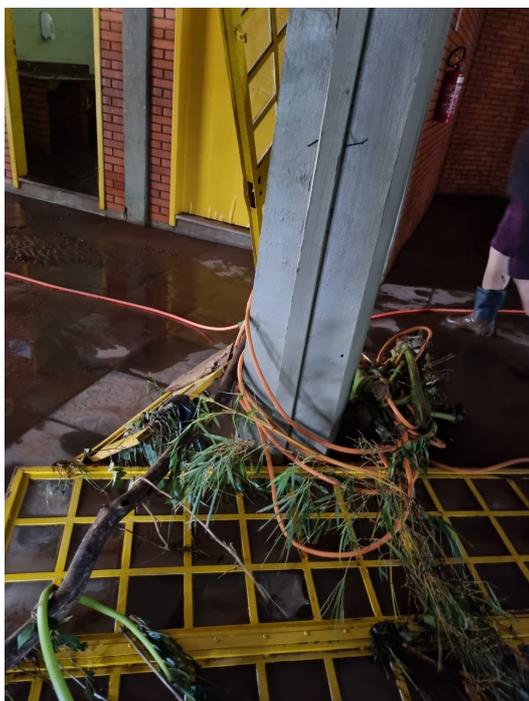
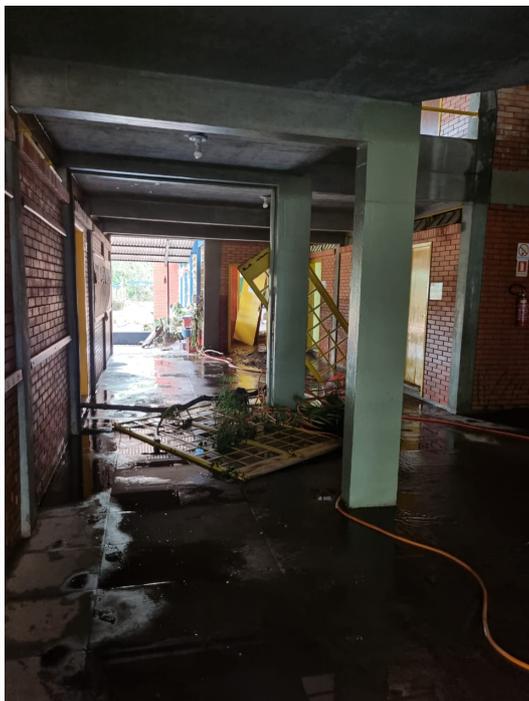
O pavimento térreo da escola foi totalmente inundado pelas águas excedentes do rio. A única medida de prevenção cabível no momento foi o procedimento de abrir as portas de acesso a edificação, de modo a facilitar a passagem da água com correnteza sem causar maiores danos na estrutura.

Quanto aos móveis e utensílios presentes no pavimento térreo a perda foi total, pois o nível da água atingiu aproximadamente 1,50 metros no interior da edificação, deixando um rastro de sujeira e lama acumulada no interior das salas.

Fotos 01 e 02 – Corredor interno antes e depois da inundação

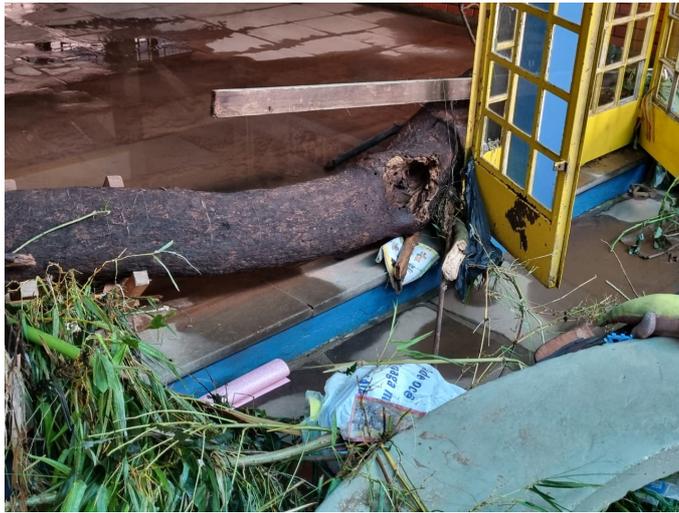
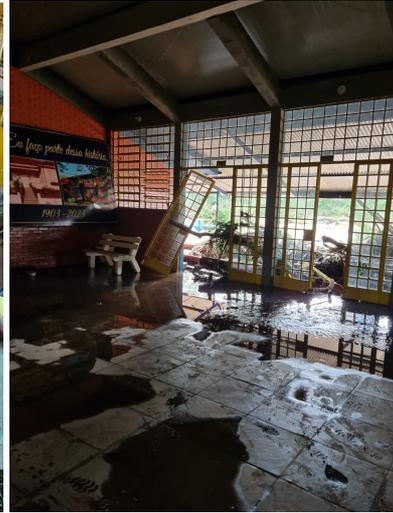
As esquadrias externas, do tipo metálicas com vidros lisos resistiram necessitando apenas de uma boa limpeza exceto as portas de acesso que, mesmo abertas foram arrancadas dos seus locais originais e necessitam de recuperação.

Fotos 03 a 06 – Portas metálicas externas

Dadas as condições em que encontramos as instalações da escola nesta vistoria, constatamos a necessidade de reparos no prédio principal principalmente na reposição das portas internas e recolocação das portas metálicas de acesso.

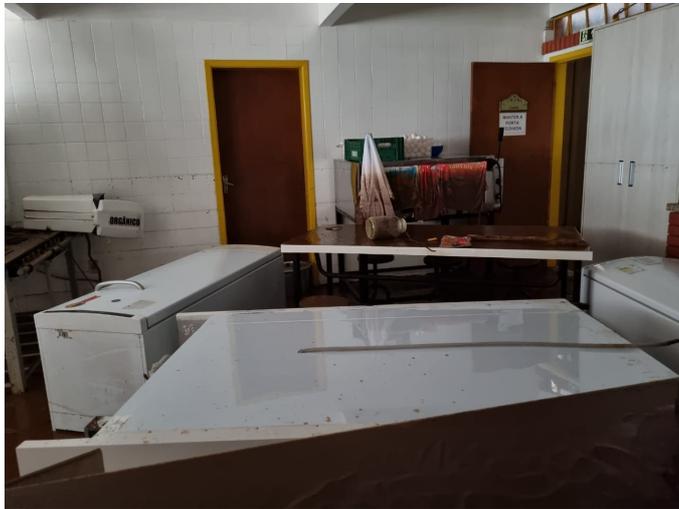
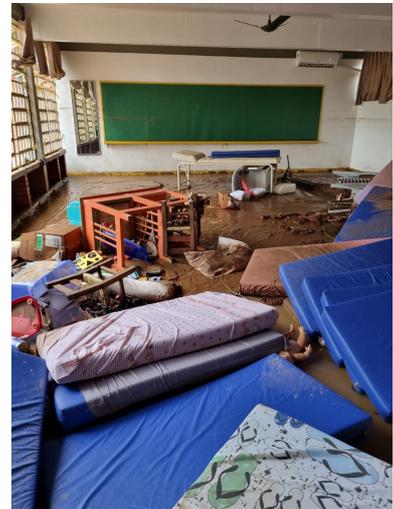
Fotos 07 e 08 – Móveis e utensílios

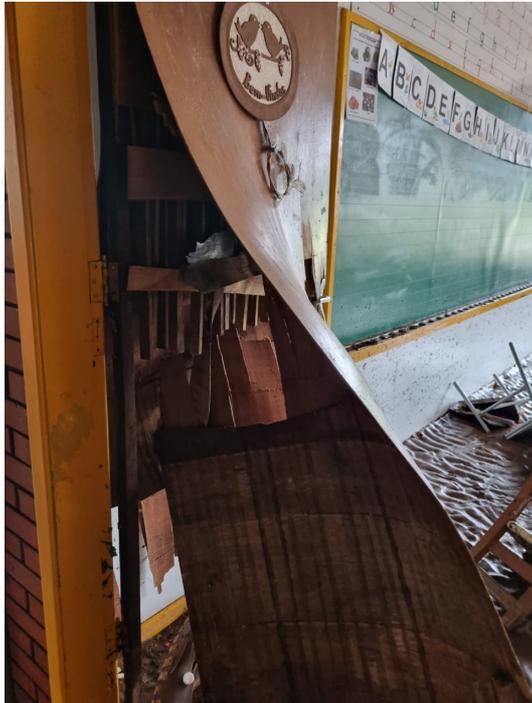
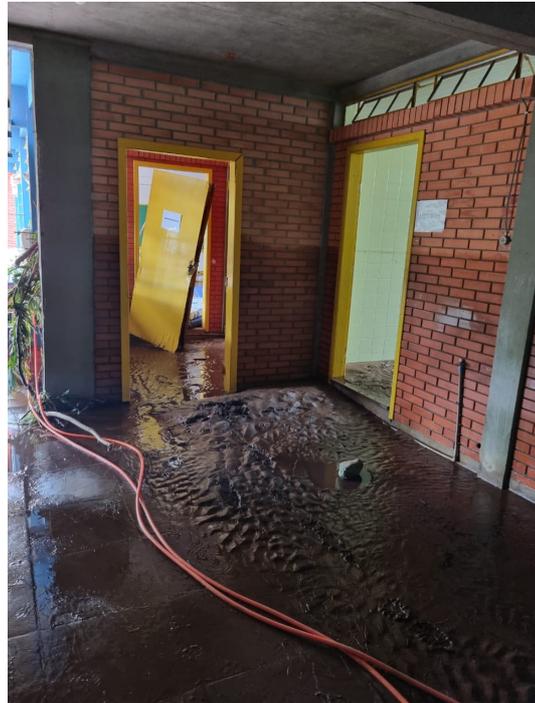
Quanto a estrutura física do prédio principal, os maiores danos se concentram nas esquadrias de madeira (portas das salas). São do tipo madeira semiocas e não preparadas para resistir a este nível de umidade e tão pouco aos esforços laterais oriundos da força da correnteza da água. As portas internas com este tipo de material estão todas abertas.

Fotos 09 e 10 – Portas internas

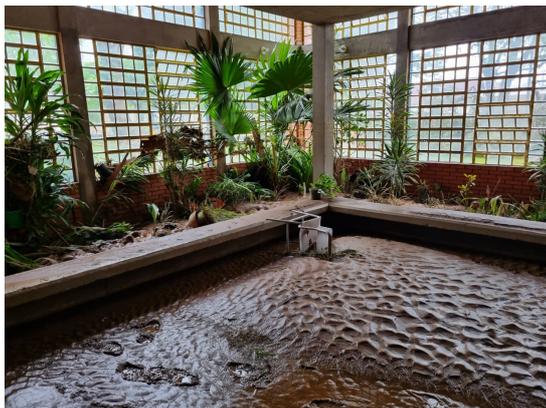
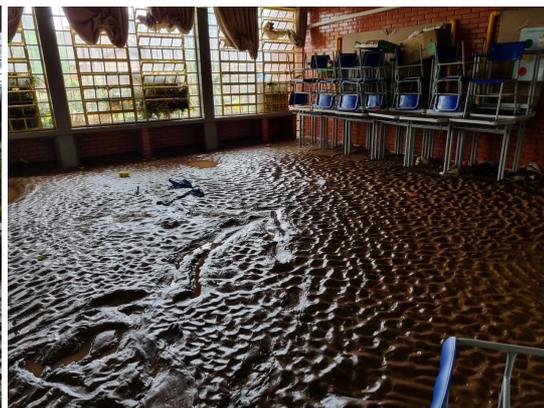
Fotos 11 e 12 – Janelas externas

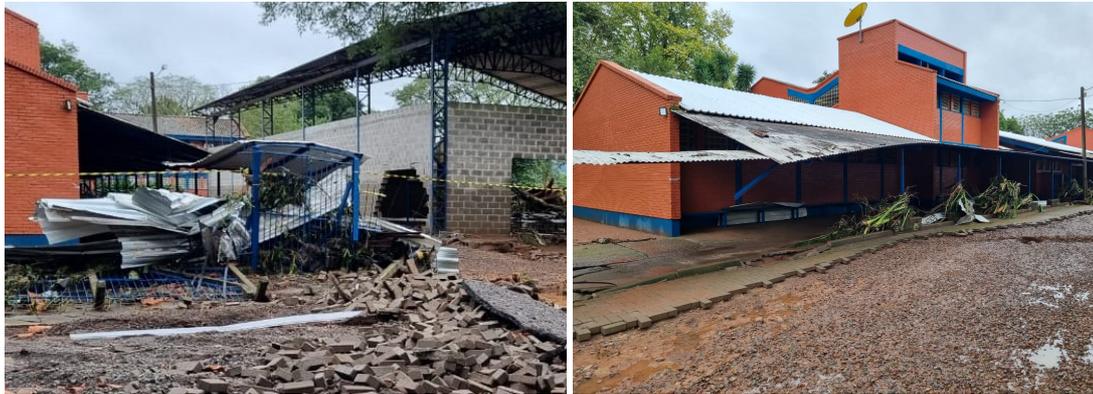
A cobertura do alpendre dos fundos, que liga ao portão de acesso lateral também sofreu avarias.

Fotos 13 e 14 – Cobertura do alpendre nos fundos. Ligação com o portão lateral

No alpendre, refazer parte do contrapiso e fazer reparos na estrutura da cobertura, assim como na região frontal também necessitam que sejam feitos alguns reparos nos pavimentos.

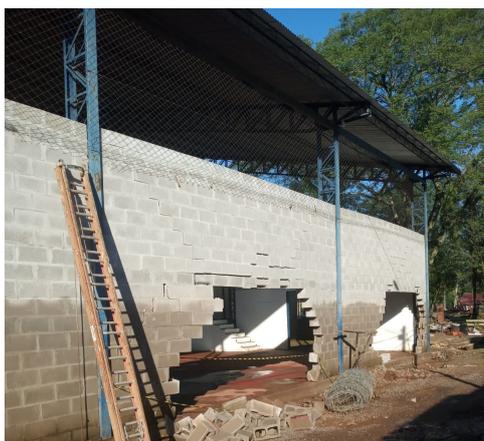
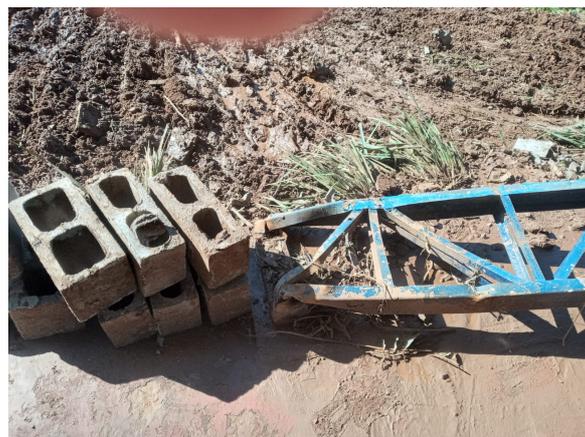
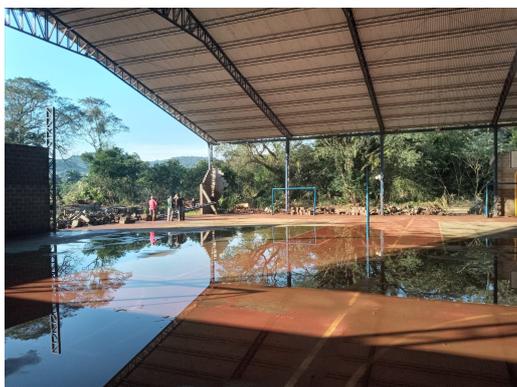
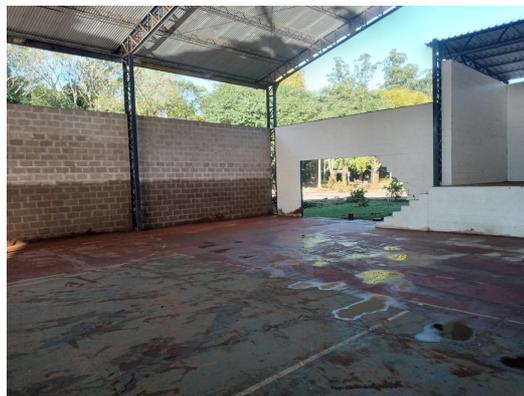
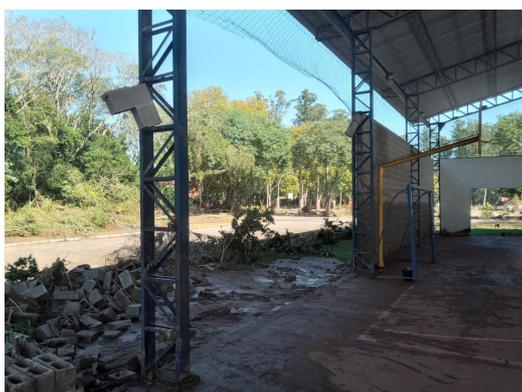
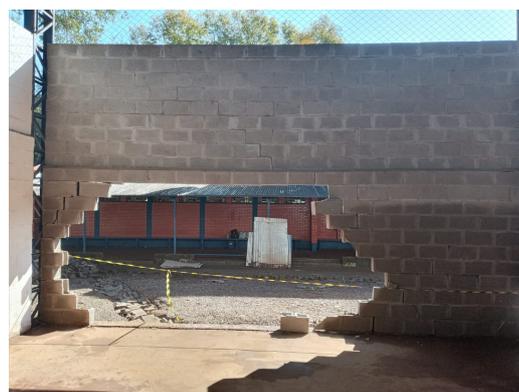
Das edificações, o ginásio de esportes foi a que sofreu maiores danos. As paredes de fechamento laterais, edificadas em alvenaria de blocos de concreto argamassados com amarração nos pilares da estrutura metálica sofreram danos em aproximadamente 60%. Nas paredes que sofreram danos a indicação é para a remoção total destas, pois existe o risco de colapso da estrutura remanescente.

Quanto a pavimentação e equipamentos das quadras de esportes, também podemos verificar que foram danificados necessitando de reparos.

Na estrutura metálica principal não verificamos maiores problemas além da sujeira depositada no local.

Fotos 15 a 20 – Ginásio de esportes

No ginásio de esportes, as paredes danificadas deverão serem demolidas, pois da forma que se encontram estão causando risco de algum acidente. As demais paredes aparentemente estão em bom estado.

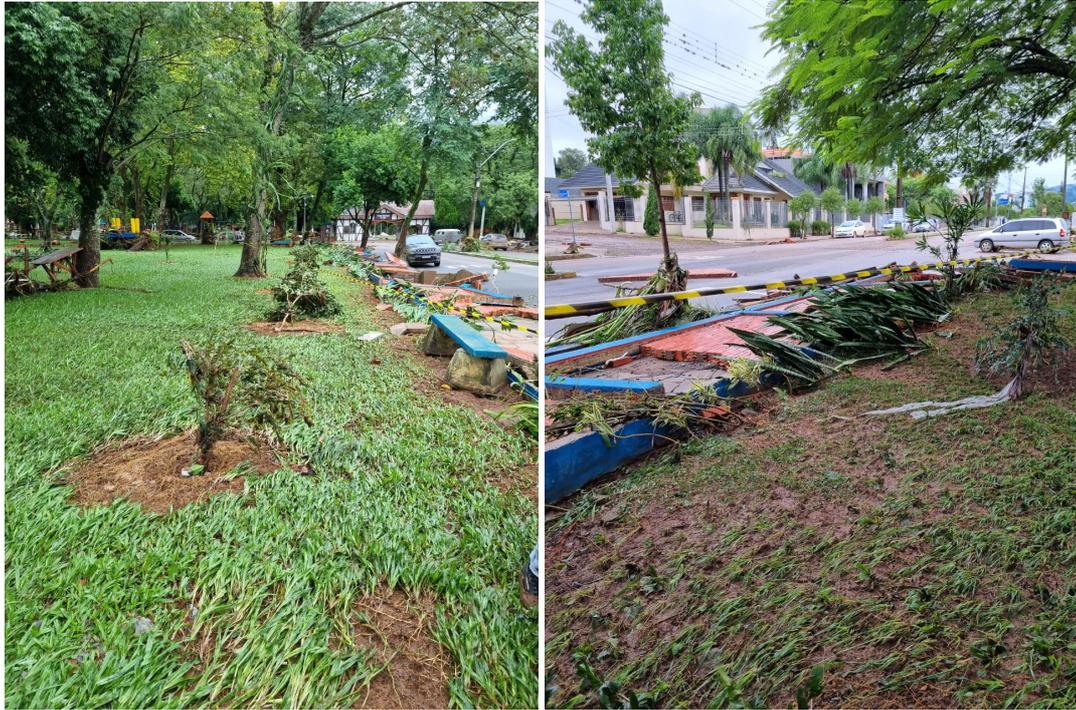
O muro de alvenaria de tijolos a vista na parte frontal da escola caiu na sua totalidade, danificando inclusive a viga de fundação que sustentava a estrutura.

Fotos 21 e 22 – Muro da frente caído

Quanto ao fechamento do perímetro da escola, este deverá ser totalmente refeito, pois a única estrutura que ficou em pé foi o pórtico de entrada. O restante do cercamento e muro da escola foi totalmente destruído. Desta forma a escola está em condições vulneráveis, ficando exposta a ações de vandalismo e falta de segurança.

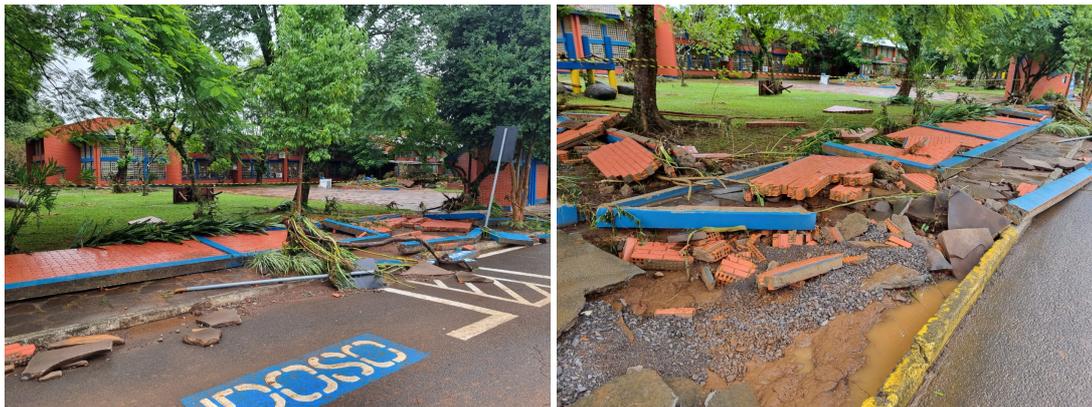
Fotos 23 e 24 – Muro da frente caído

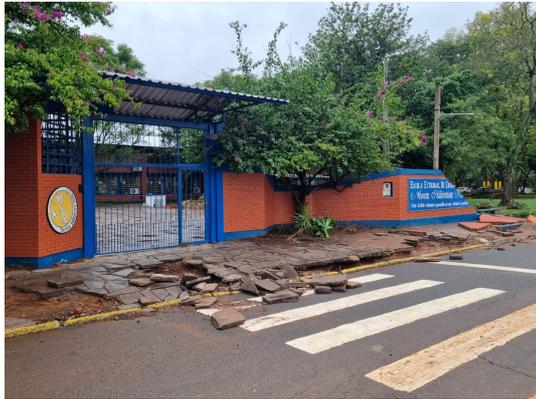
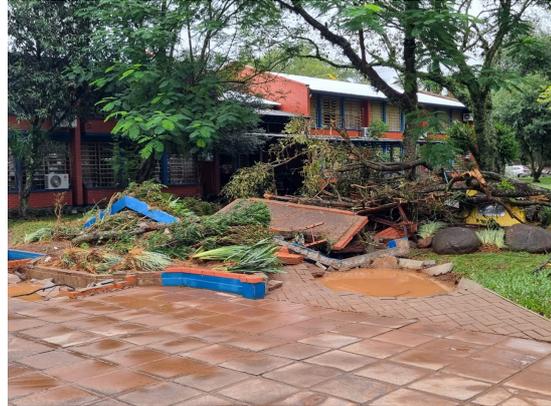
O pátio interno da escola foi totalmente devastado, pois a inundação atingiu na totalidade esta área. As forças da água com correnteza no local arrancaram estruturas auxiliares do pátio, como pedestal de suporte para bandeiras, vegetação de pequeno e grande portes.

Com relação ao fechamento do entorno da Escola, após a baixa do nível da água podemos verificar que sobrou somente o pórtico de entrada.

Fotos 25 e 26 – Pórtico da frente e estruturas auxiliares destruídas/pavimento danificado

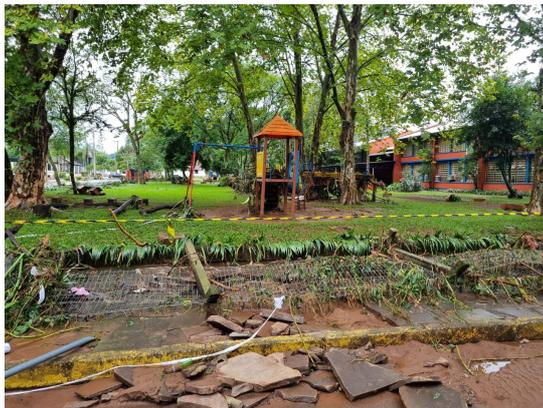
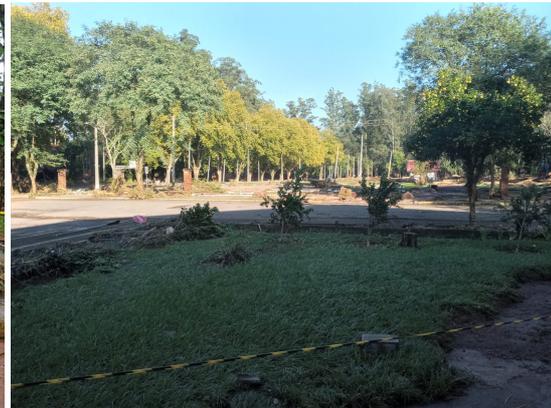
O restante do perímetro da escola estava cercado com cerca de tela eletrosoldada ou grades metálicas apoiadas em mourões de concreto. Todo este sistema de cercamento não resistiu a força das águas, sendo que os mourões de concreto romperam na base junto a viga de fundação. As vigas de função aparentemente estão firmes e poderão ser reaproveitadas.

Fotos 27 e 28 – Cercamento com tela e mourões destruídos

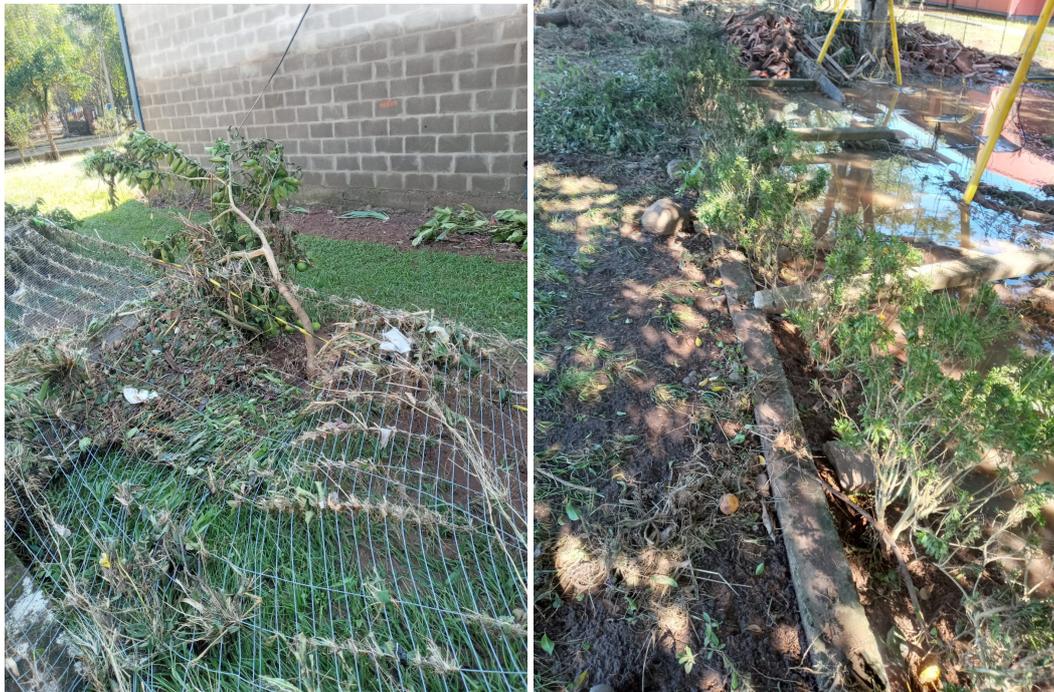
Fotos 29 e 30 – Cercamento com tela e mourões destruídos

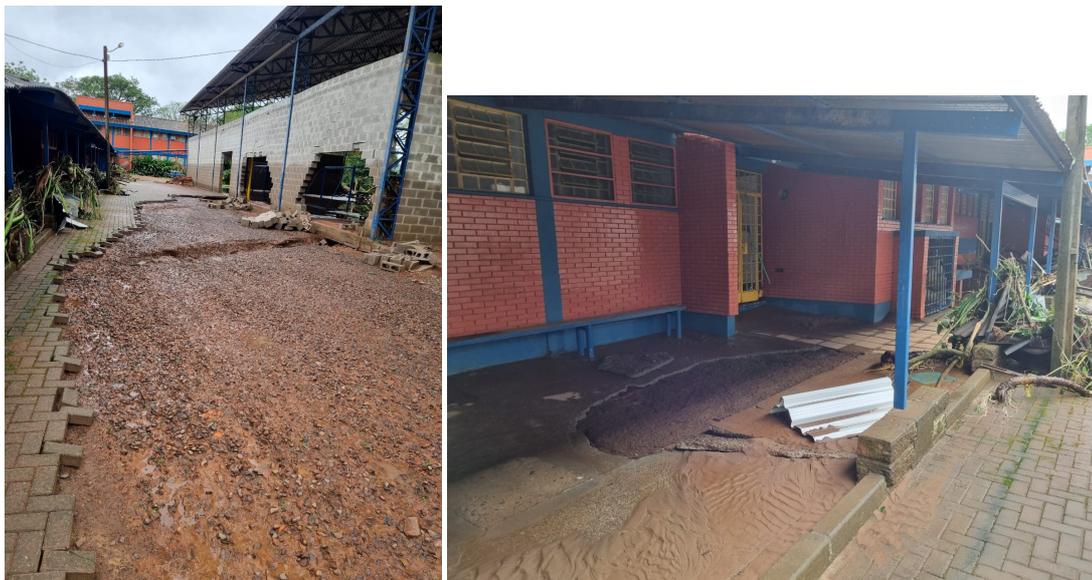
Quanto as pavimentações das áreas externas, ocorreram danos na calçada com blocos de concreto na parte frontal, no corredor entre o alpendre e o ginásio e também no piso do alpendre que é em contrapiso de concreto.

Fotos 27 e 28 – Danos na pavimentação

No pátio, após a limpeza e retirada dos entulhos, a principal intervenção será refazer os pavimentos com blocos de concreto intertravados no corredor entre o prédio principal e o ginásio de esportes, considerando que deverá ser avaliada as condições de uma tubulação de esgoto que passa no local, a qual não foi possível avaliar neste momento.

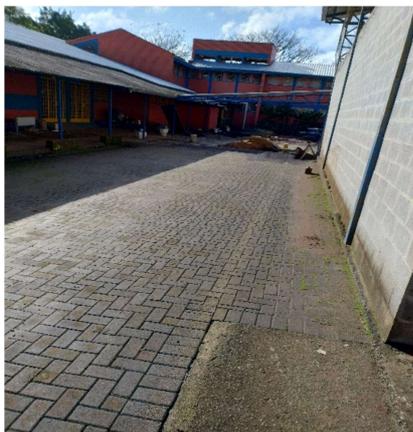
1. Pátio interno e entorno (cercamento) da escola: Ocorreram danos na calçada com blocos de concreto entre o bloco principal e o ginásio bem como no piso de concreto existente no alpendre. Todo o fechamento do terreno com cerca de tela eletro soldada não resistiu a força das águas e veio a tombar. Tais serviços já estão sendo administrados pela direção do estabelecimento através de autonomia financeira.

F01: Calçada (Bloco Principal/Ginásio)

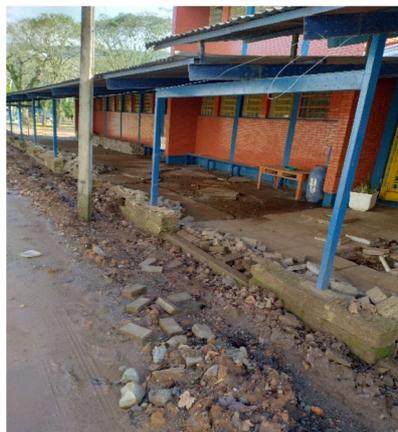
F02: Piso/Alpendre (em execução)

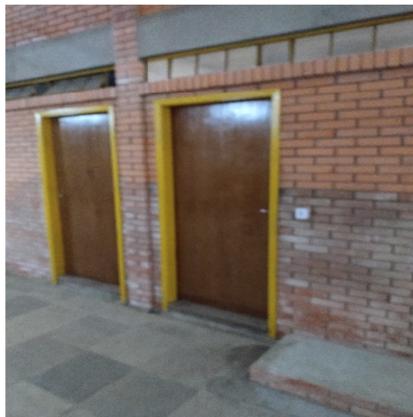
2. Edificação principal: Quanto a estrutura física do prédio principal, os maiores danos se concentram nas esquadrias de madeira (portas das salas). Internamente, são do tipo madeira semiocas e não resistiram a força da correnteza da água. Todavia, a fiscalização constatou que as esquadrias externas, do tipo metálicas com vidros lisos já foram recuperadas e as portas internas avariadas substituídas.

F03: Portas internas (substituídas)

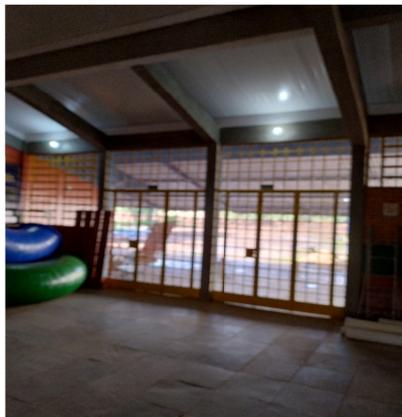
F04: Portas externas (recuperadas)

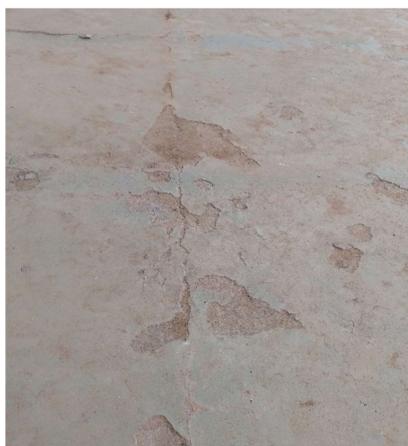
3. Ginásio de esportes: Das edificações, o ginásio de esportes foi a que sofreu maiores danos. As paredes de fechamento laterais, edificadas em alvenaria de blocos de concreto argamassados com amarração nos pilares da estrutura metálica sofreram danos em aproximadamente 60%. Nesse caso, a indicação é para a remoção total destas, pois existe o risco de colapso da estrutura remanescente. Quanto a pavimentação e equipamentos das quadras de esportes, também podemos verificar que foram danificados necessitando substituição. Na estrutura metálica principal não verificamos maiores problemas além da sujeira depositada no local, contudo, há necessidade de remontagem de um pilar metálico.

F05: Ginásio/Piso Avariado

CONCLUSÃO: Conseqüentemente, podemos ressaltar que há necessidade de reforma do ginásio avariado em caráter emergencial uma vez que é o único espaço disponível para recreação e práticas esportivas nos dias chuvosos.

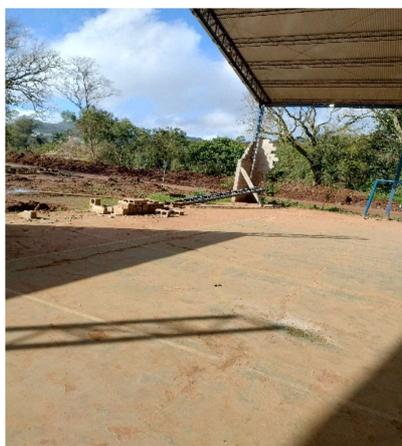
F06: Estrutura a ser recuperada
