Objeto: Reforma do piso

Estabelecimento: EEEM Walter Herrmann

Município: Lindolfo Collor/RS Crop: 2ª CROP Novo Hamburgo

# RELATÓRIO DE VISTORIA (Atualizada)

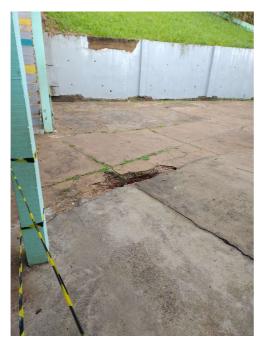
PISO: O piso localizado junto ao acesso da escada externa precisa ser reconstruído uma vez que apresenta rachaduras e quebrou parcialmente devido ao último temporal. O aterro executado não foi suficientemente compactado e o solo está em processo de erosão, tornando risco iminente da pavimentação ceder e vir a cair.

F01: Piso/Rachaduras

F02: Piso/Cratera

CONCLUSÃO: Pelo exposto, pode-se afirmar que há necessidade de <u>abertura de demanda</u> para a construção de uma laje de concreto no pátio, do tipo radier, bem como reforço estrutural do muro na escadaria, em <u>caráter emergencial</u>, uma vez que atualmente a pavimentação e as estruturas precárias do muro comprometem o acesso às atividades pedagógicas e a segurança da comunidade escolar.

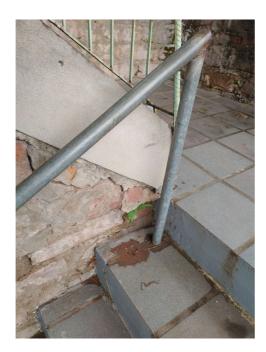
MURO: O muro localizado na escadaria, executado com pedra grés e vigas de concreto, apresenta rachaduras em todo o seu percurso, comprometendo a estabilidade estrutural e pode vir a tombar.

F03: Escada/Rachaduras

F04: Escada/Rachaduras
