## RELATÓRIO DE VISTORIA

**OBJETO: Reforma geral da cobertura** (Eventos Climáticos 09/2023)  
**PROCESSO: Atendimento nº 848/2023** (SGO Orçamento nº 34164)  
**Próprio: E. E. E. B. Érico Veríssimo**  
**Local: Rua Rui Barbosa, nº 309 – Roque Gonzalez/RS**  
**Órgão: Secretaria da Educação**

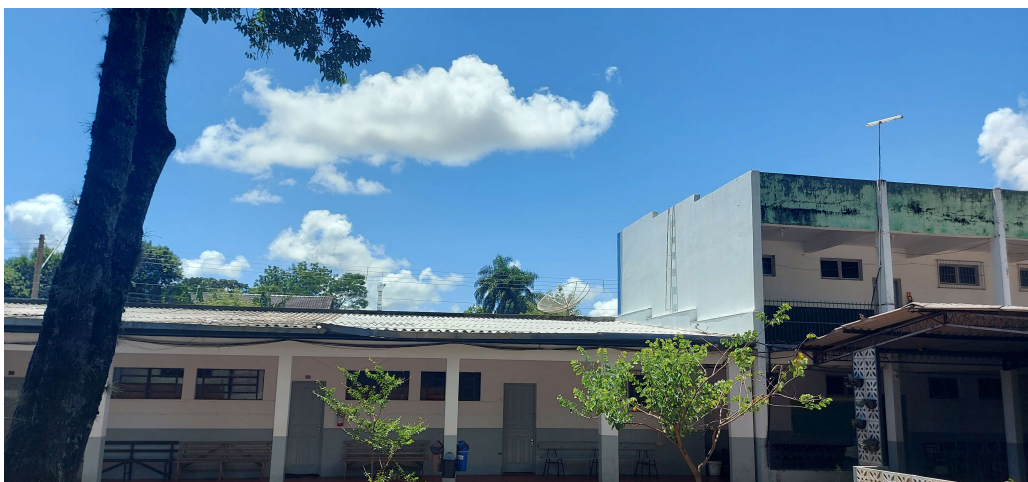
**Substituição de telha executada pelo Agiliza**

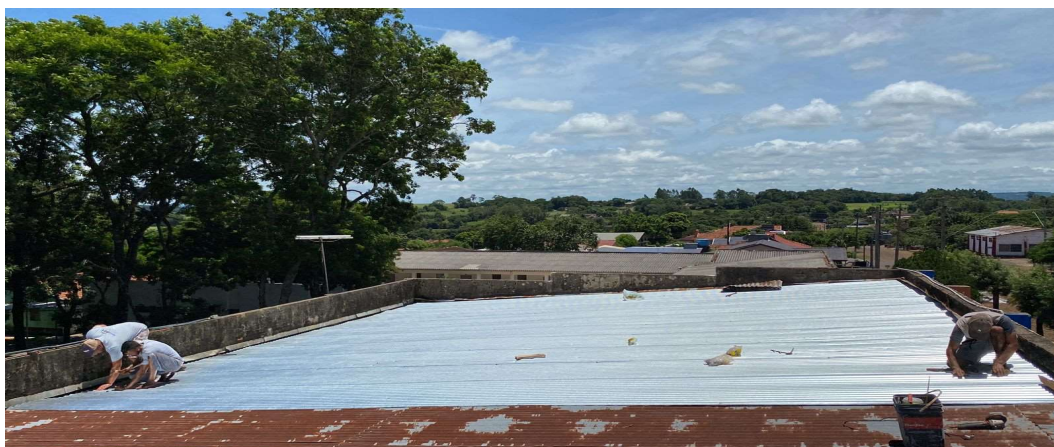
**Substituição de telha executada pelo Agiliza**
