**ESTADO DO RIO GRANDE DO SUL  
SECRETARIA DE OBRAS PÚBLICAS  
DEPARTAMENTO DE REGIONAIS E FISCALIZAÇÃO  
8ª COORDENADORIA REGIONAL DE OBRAS – SANTA MARIA**

**RELATÓRIO DE VISTORIA**

Em vistoria realizada no dia 02/04/2024 pela 8ª Coordenadoria Regional de Obras Públicas – DRF/SOP, no **C.E. CORONEL PILAR**, localizado na Rua Pinto Bandeira, nº 225, Bairro N. Sra. das Dores, **Santa Maria/RS**, a fim de elaborar um relatório de vistoria atualizado em atendimento à solicitação da demanda SGO SE/2022/0542, a qual refere-se à reforma da cobertura. Através de inspeção visual constatou-se que:

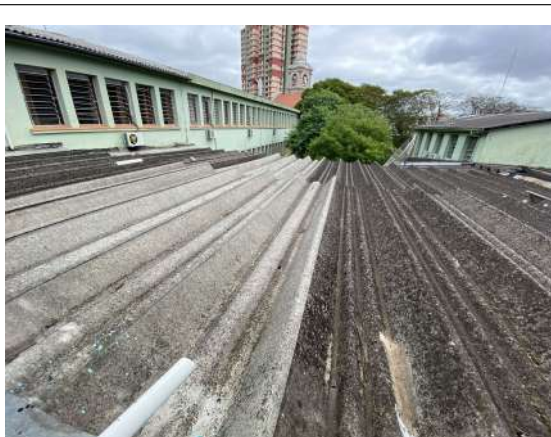
- A cobertura do prédio está bastante danificada, com telhas e cumeeiras quebradas causando infiltrações nas salas de aulas, além de calhas deterioradas e insuficientes para o escoamento pluvial.

*Foto 2 - Cobertura danificada.*

Para sanar os problemas constatados **faz-se necessária a reforma geral da cobertura e pisos avariados, além da recuperação de tetos e paredes danificadas e demais reparos** previstos nos elementos técnicos elaborados pela Arq. Giselle Souto em Junho de 2023.

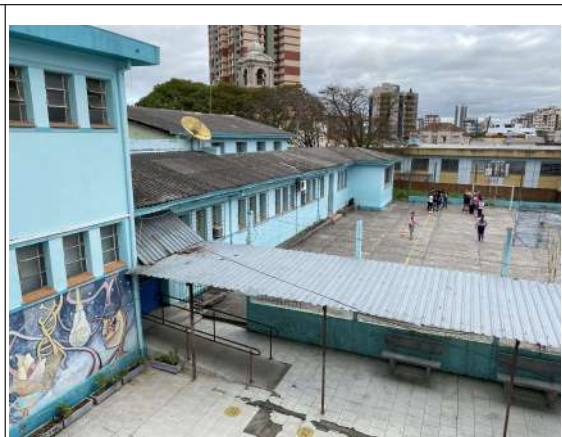
*Foto 3 - Cobertura danificada.*

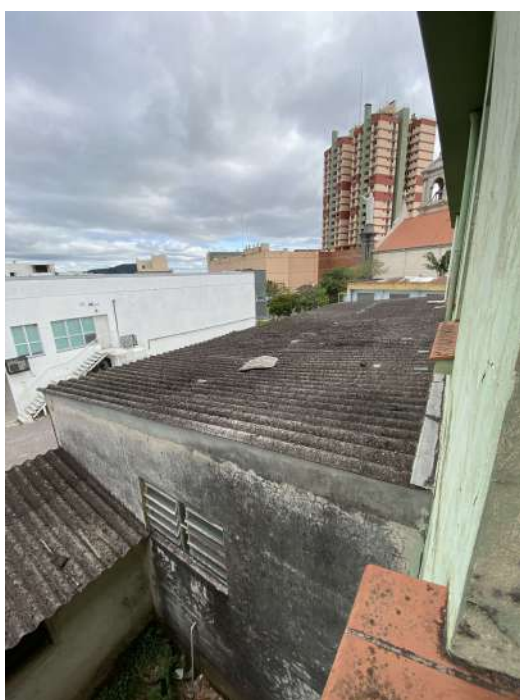
*Foto 4 - Cobertura danificada.*

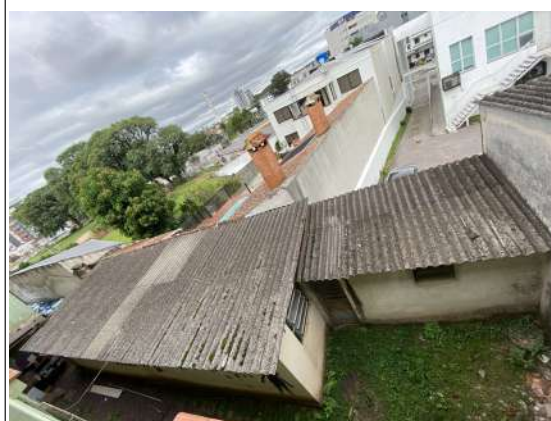
*Foto 5 - Cobertura danificada.*

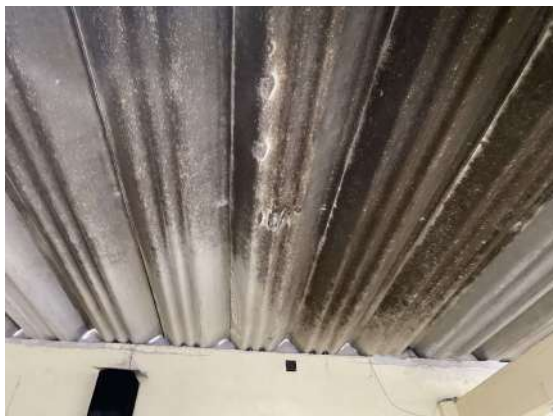
*Foto 6 - Cobertura danificada.*

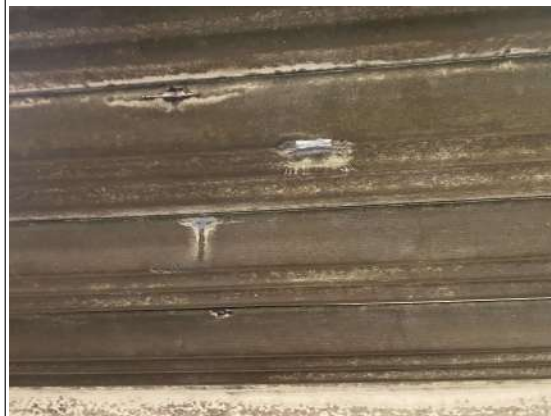
*Foto 7 - Cobertura danificada.*

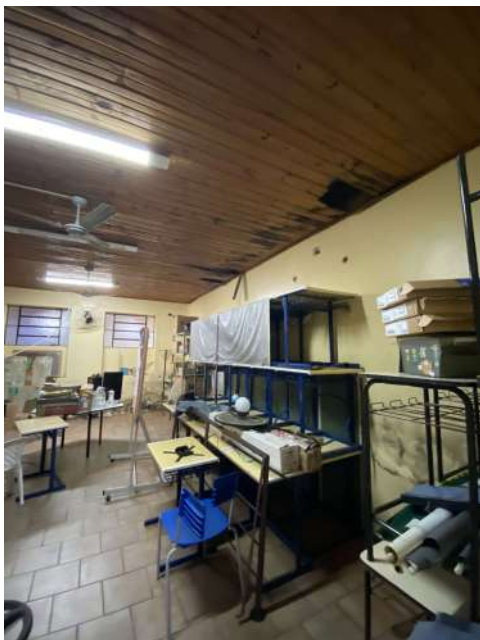
*Foto 8 - Forro de madeira apodrecido.*

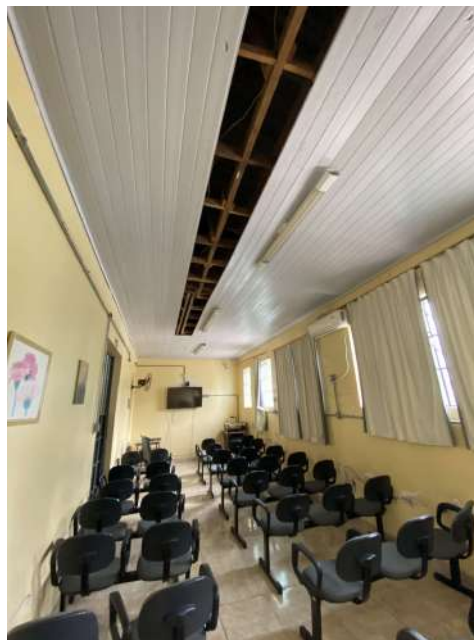
*Foto 9 - Forro de PVC solto.*

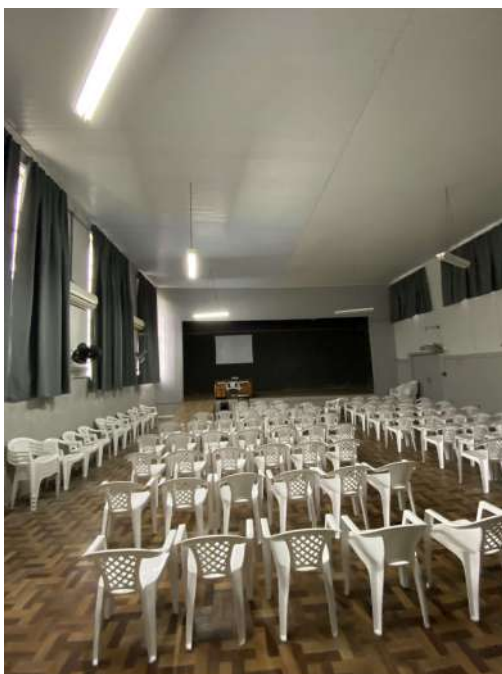
*Foto 10 - Auditório com piso, forro e paredes deteriorados.*

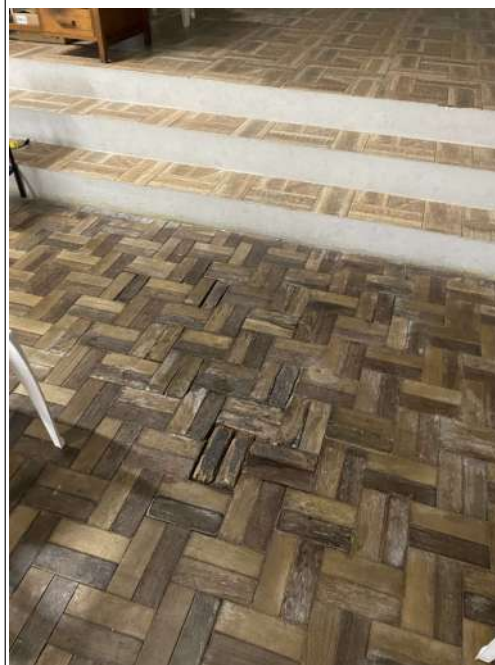
*Foto 11 - Piso de madeira podre.*

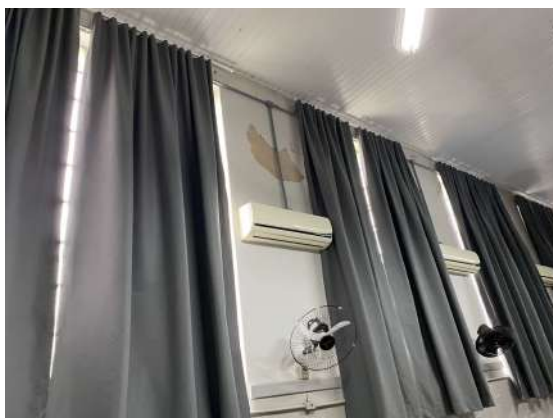
*Foto 12 - Revestimento das paredes danificadas.*

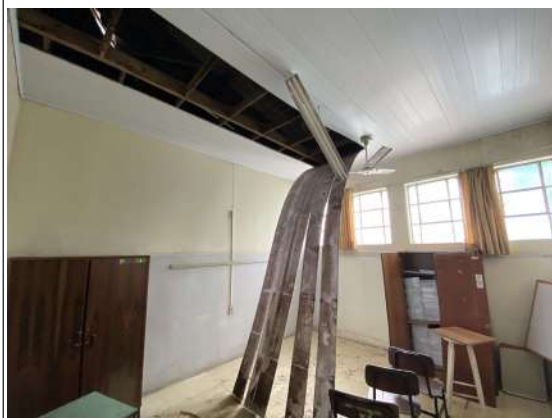
*Foto 13 - Forro de PVC solto.*

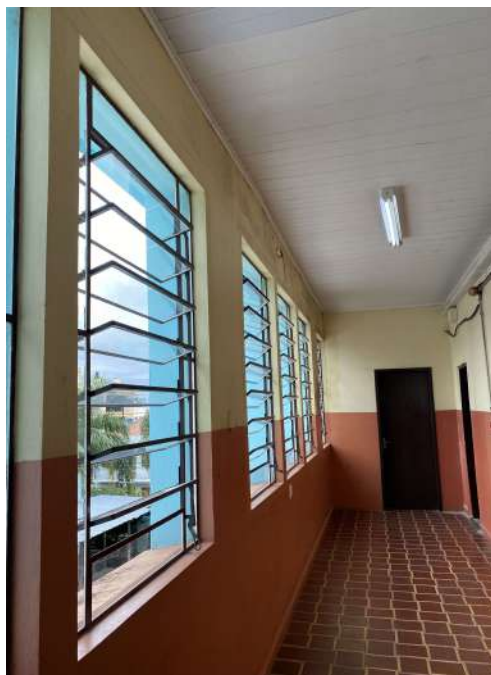
*Foto 14 - Paredes e forro de pvc danificados.*

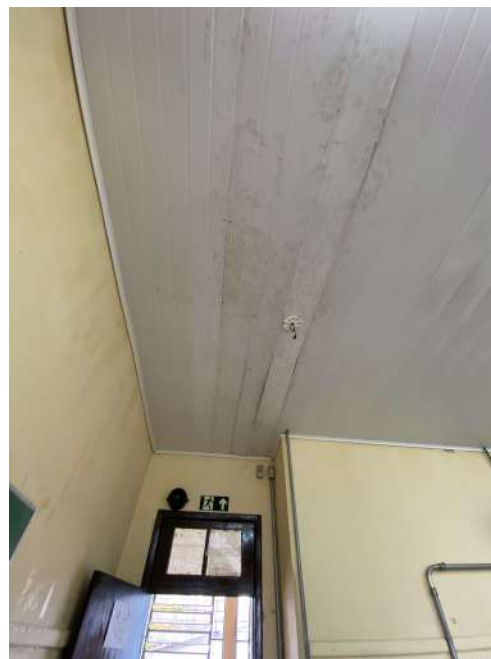
*Foto 15 - Paredes e forro de PVC danificados.*

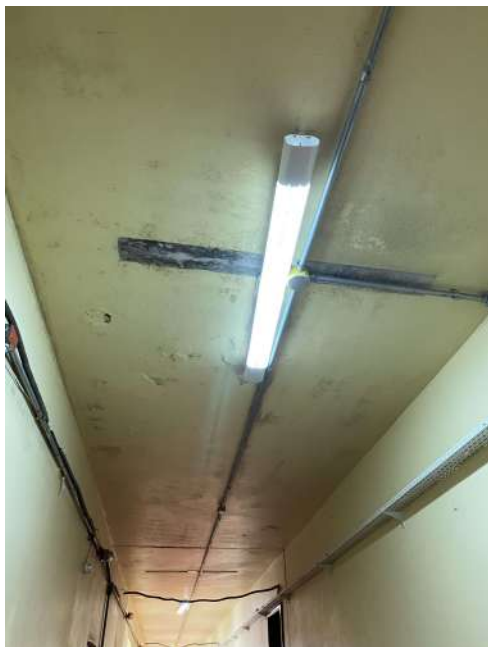
*Foto 16 - Teto e paredes danificados.*

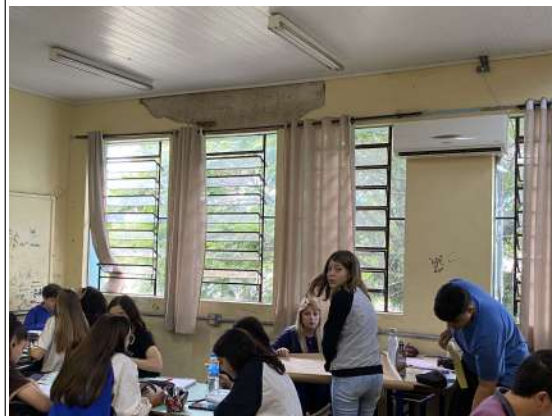
*Foto 17 - Forro de PVC e paredes danificados.*

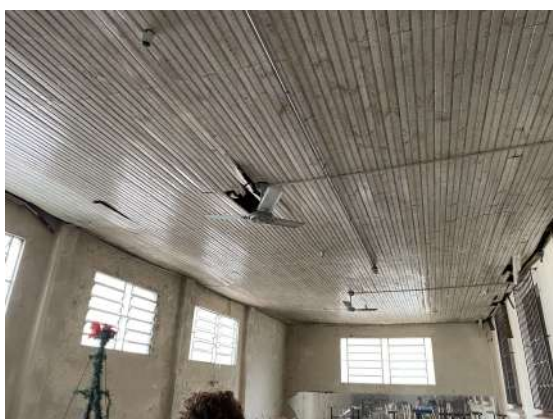
*Foto 18 - Sala de Ed. Física com forro, paredes e piso danificados.*

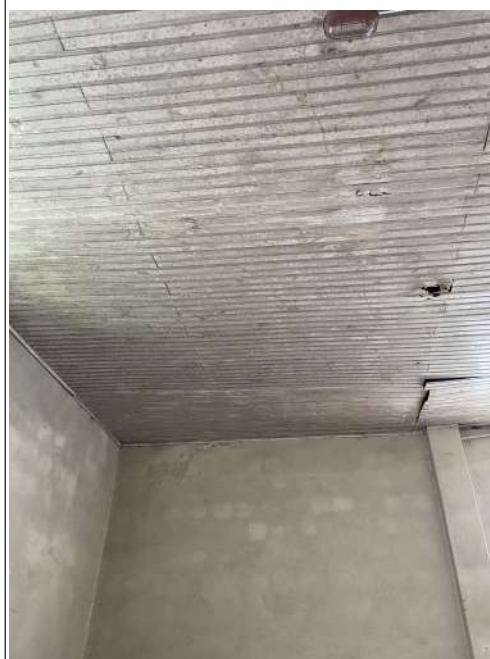
*Foto 19 - Forro de madeira e paredes deteriorados.*

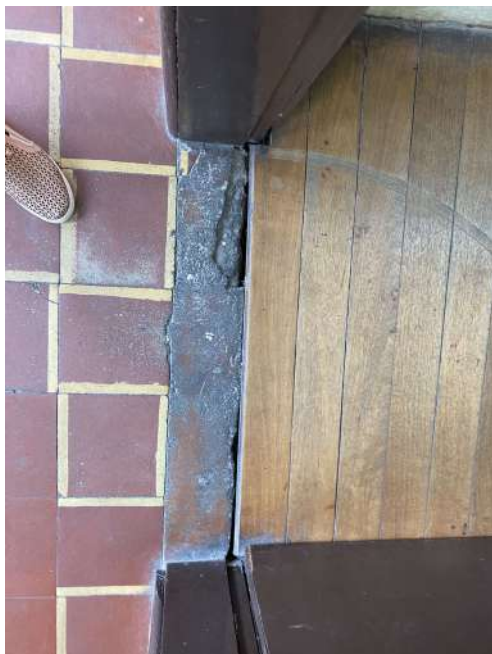
*Foto 20 - Piso danificado.*

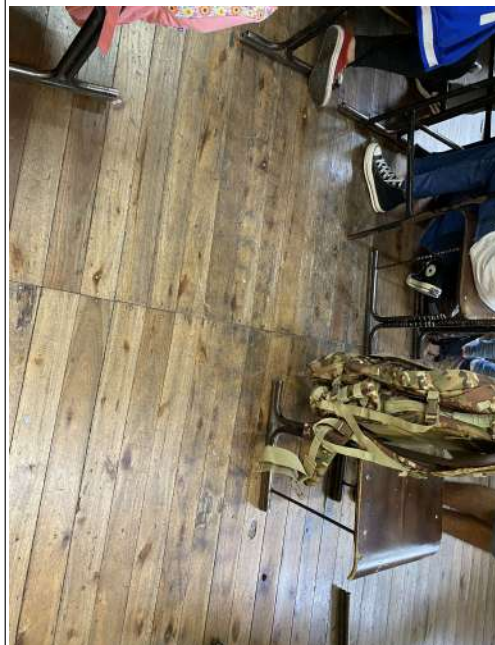
*Foto 21 - Piso de madeira danificado.*
