RELATÓRIO DE VISTORIA
CEVS – CENTRO ESTADUAL DE VIGILÂNCIA EM SAÚDE

LOCAL: BLOCO DO CEVS (CENTRO ESTADUAL DE VIGILÂNCIA EM SAÚDE) –
BLOCO DOS BANHEIROS

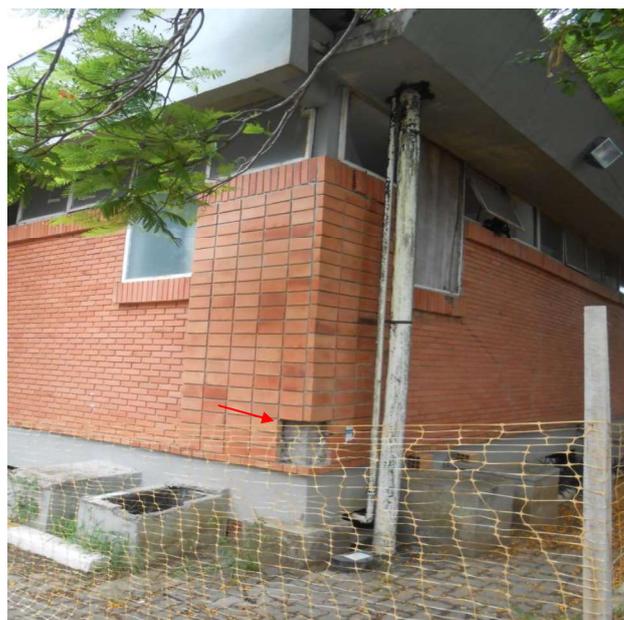
1a - Tijolos Desplacados na Fachada.

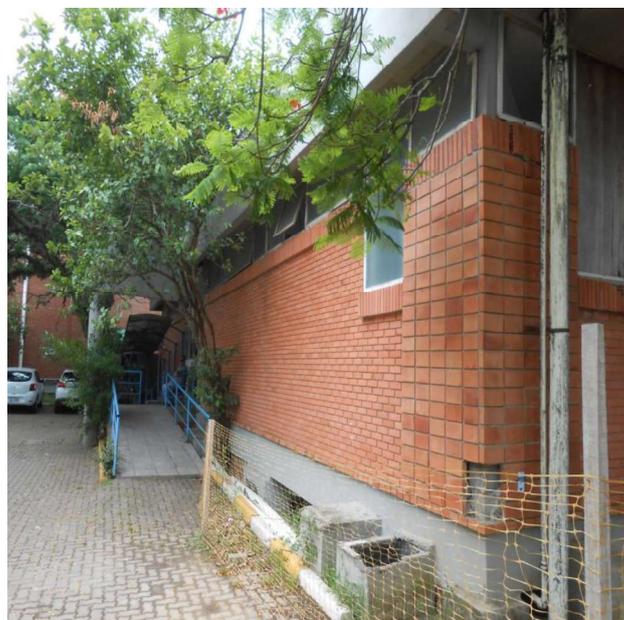
1b - Tijolos deslocados na Fachada.

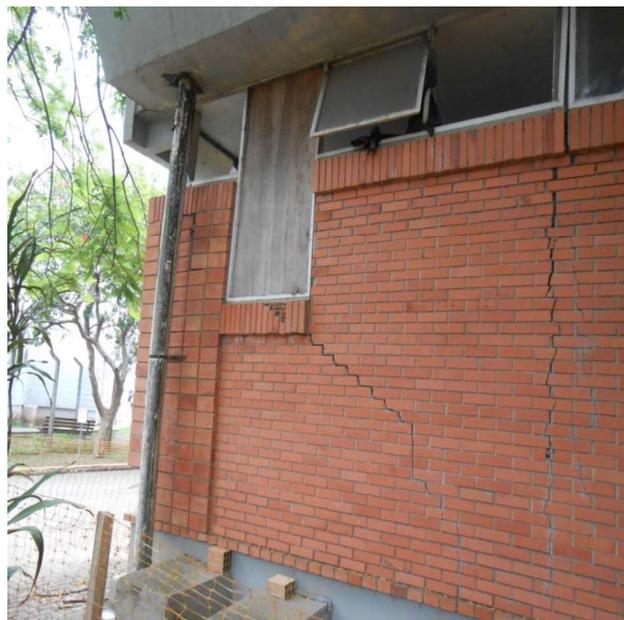
1c – Trinca a 45° e Trinca Vertical na Alvenaria da Fachada.

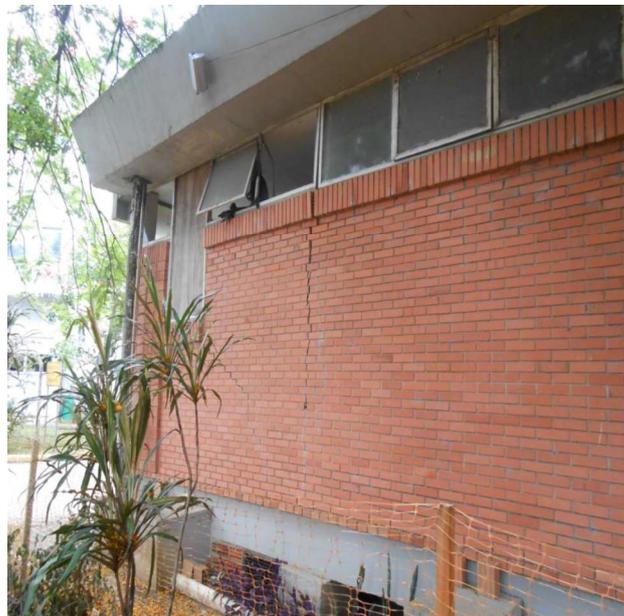
1d – Trinca a 45° e Trinca Vertical na Alvenaria da Fachada.

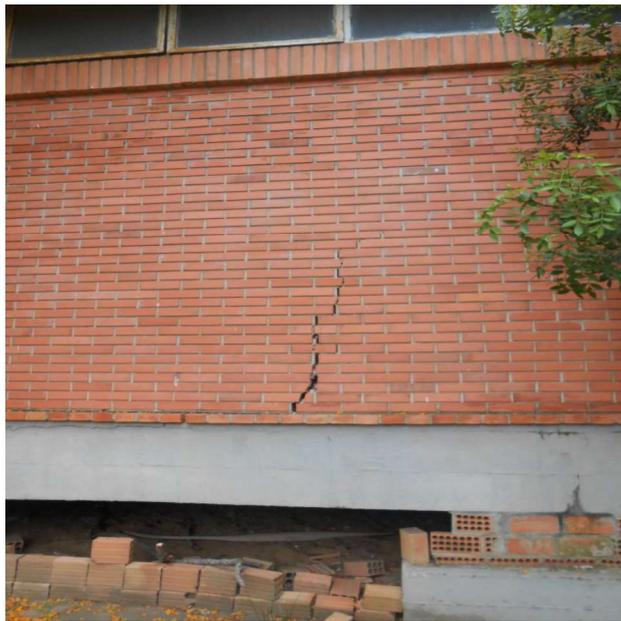
1e- Trinca na Fachada

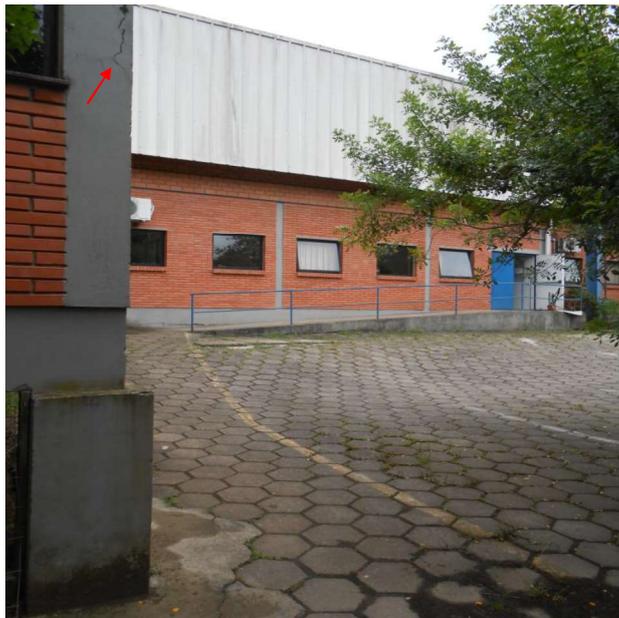
1k – Fissura no Pilar.

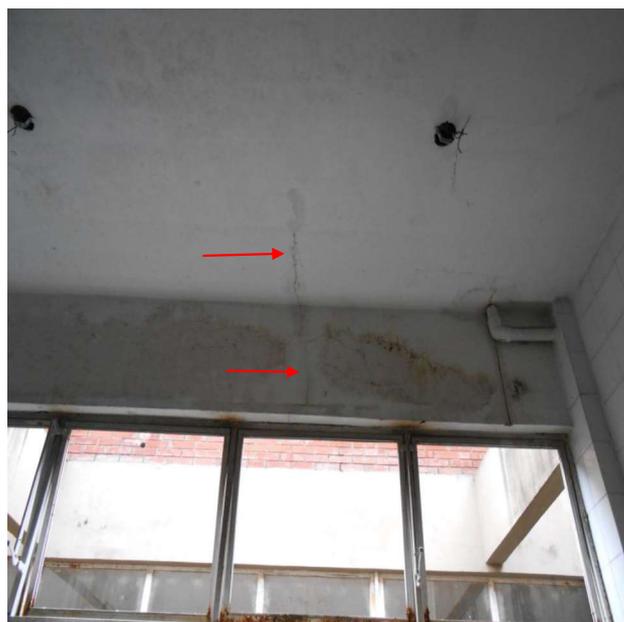
2a – Fissuras na Laje e na Viga.

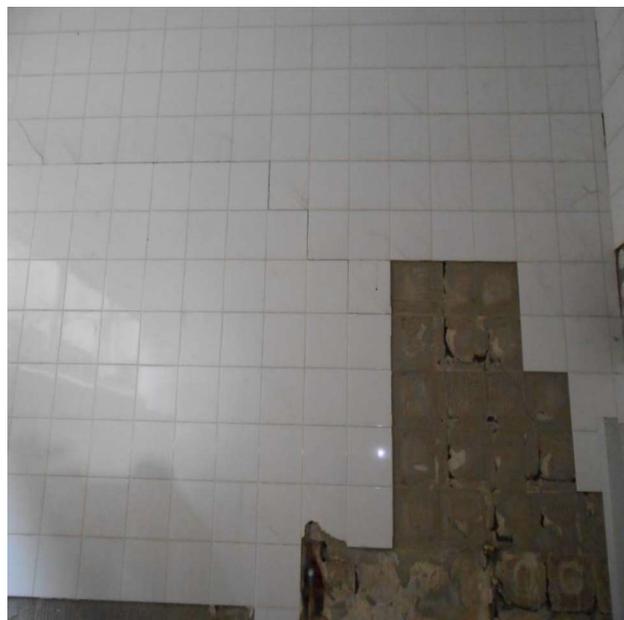
2b – Fissura a 45° na Parede.

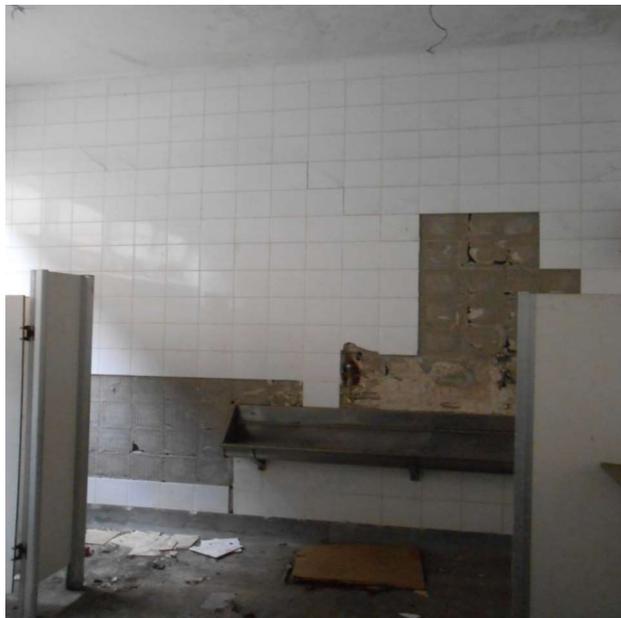
2f – Fissura a 45° e Cerâmicas Desplacadas.

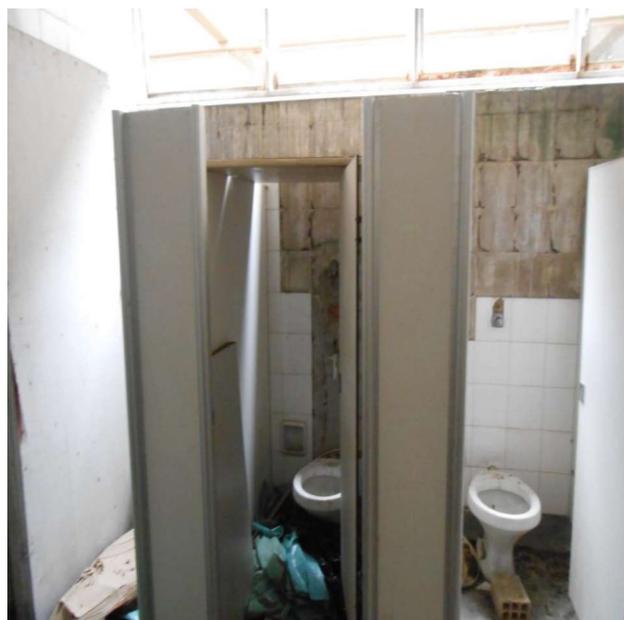
2g – Cerâmicas Desplacadas.

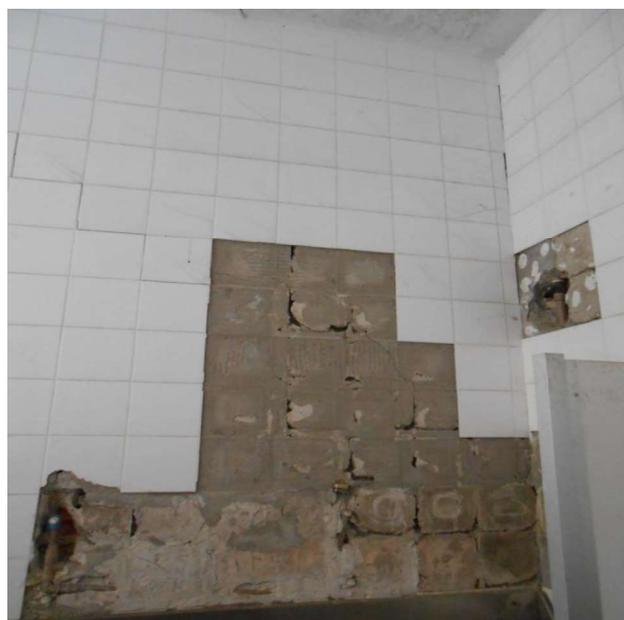
2h – Fissura a 45° e Cerâmicas Desplacadas.

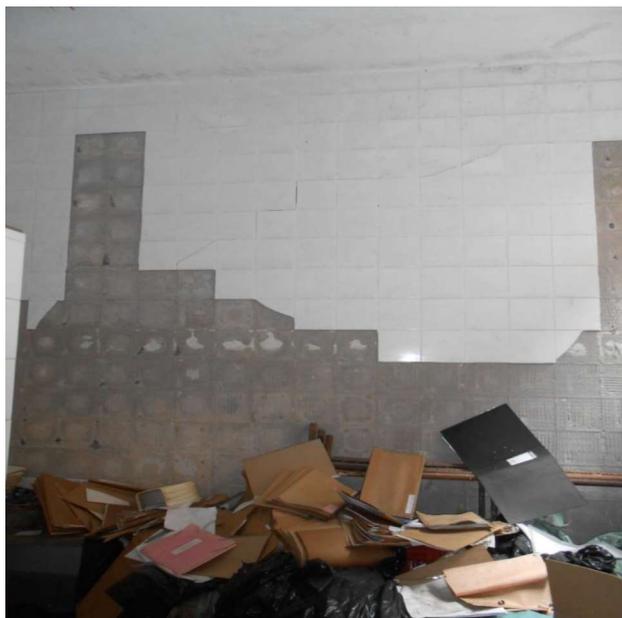
3a – Fissura a 45° e Cerâmicas Desplacadas (lado oposto vide fotos 2b, 2f e 2h).

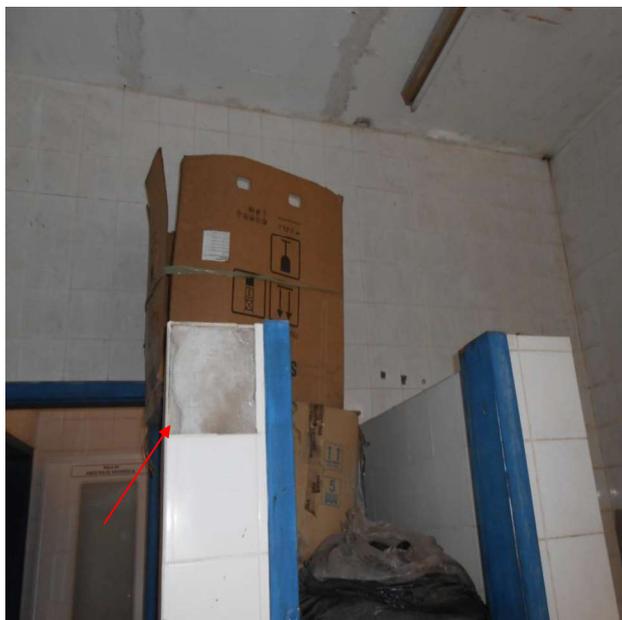
3b – Cerâmica Desplacada.

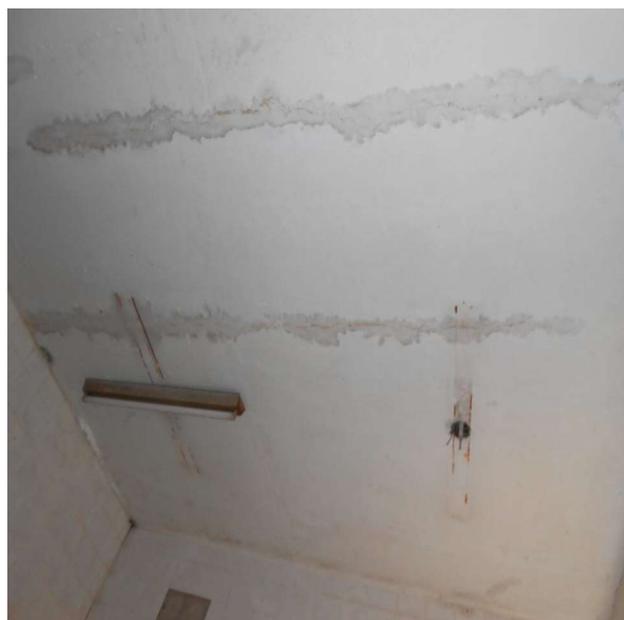
3c – Fissuras e Marcas de Corrosão na Laje.

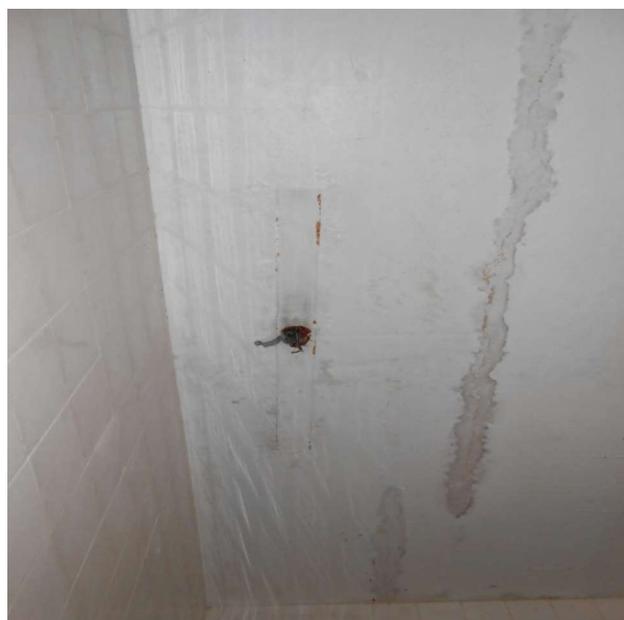
3d – Fissuras e Marcas de Corrosão na Laje.

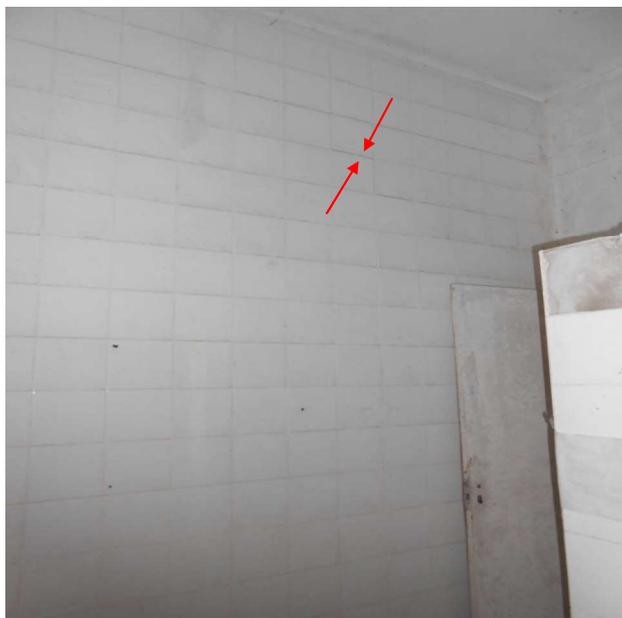
3f – Fissura na Parede.

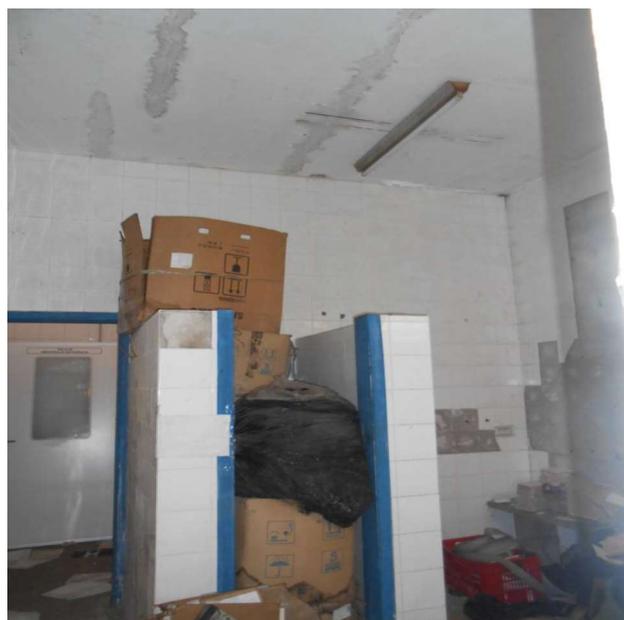
3g – Fissuras e Manchas de Umidade na Laje. Cerâmicas Desplacadas nas Paredes.

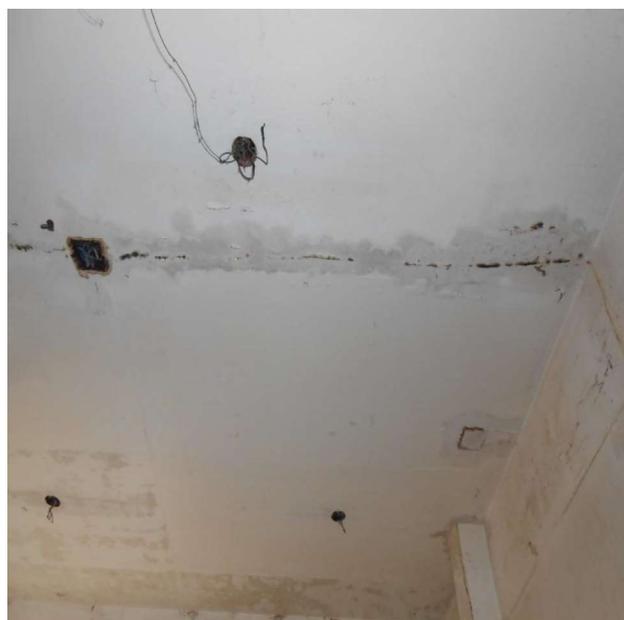
4a – Manchas de Umidade e Fissuras na Laje.

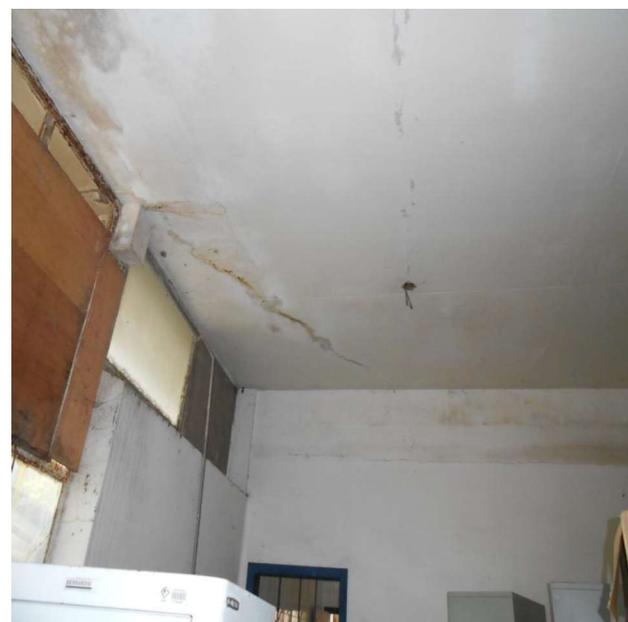
4g – Fissuras e Manchas de Umidade no Teto

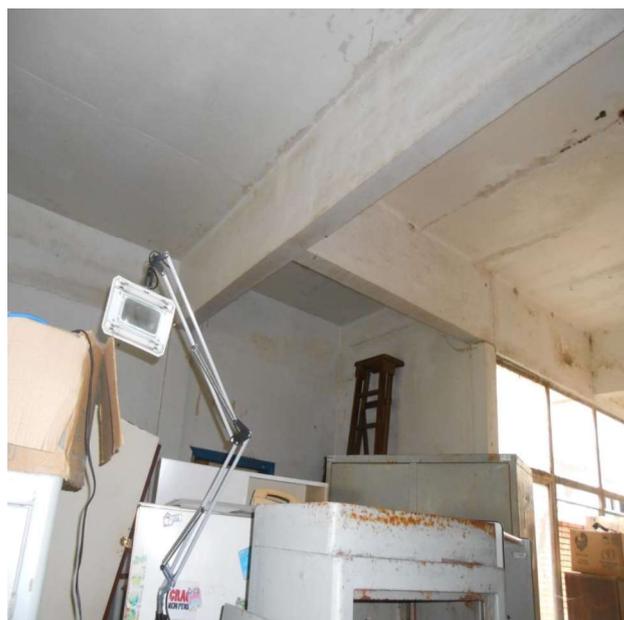
4h – Manchas de Umidade e Fissuras no Teto.

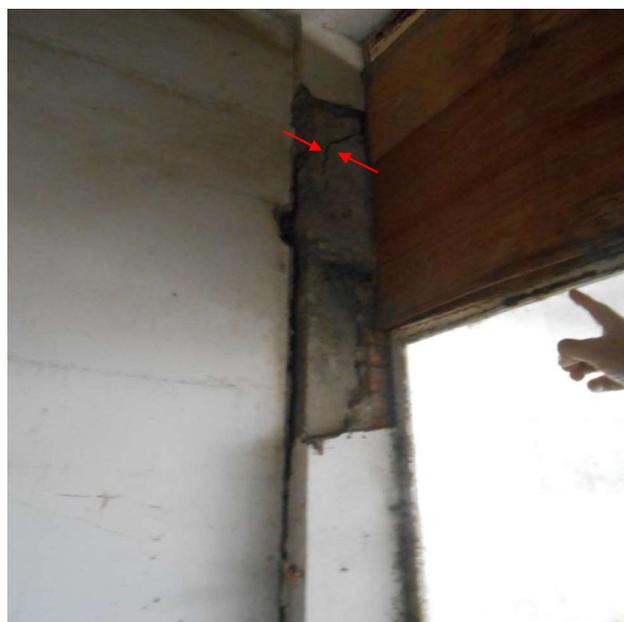
4i – Trinca no Pilar.

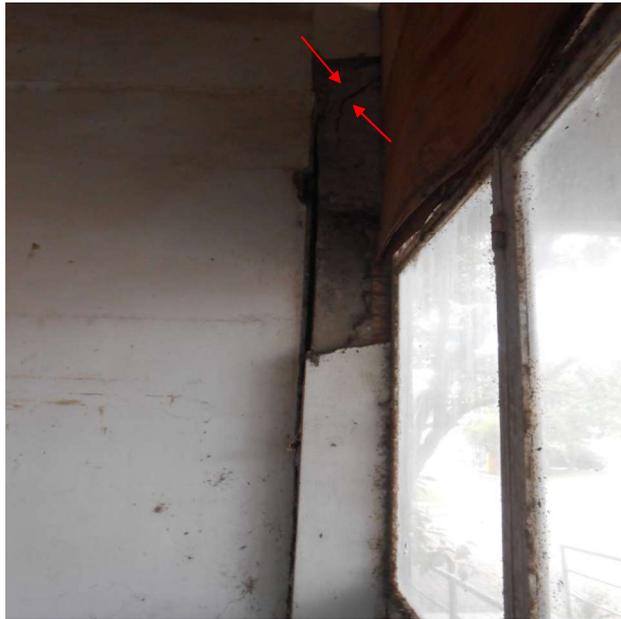
4j – Trinca no Pilar.

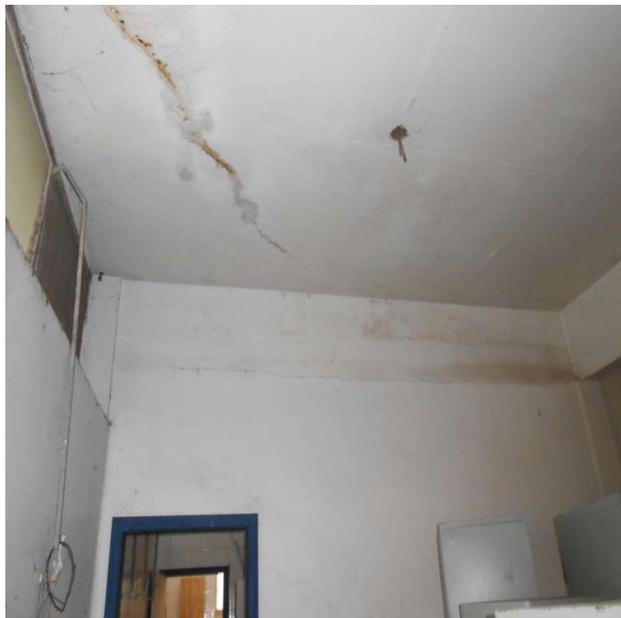
4k – Manchas de Umidade, Corrosão e Fissura no Teto.

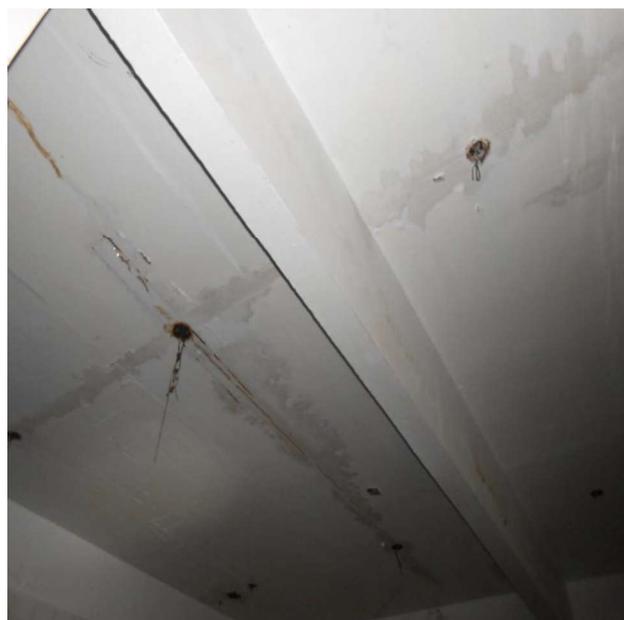
5a – Manchas de Umidade, Corrosão e Fissura no Teto.

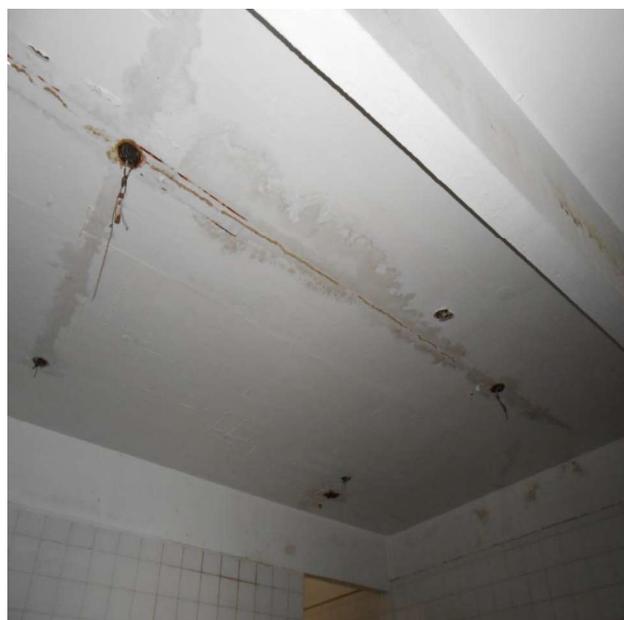
5b – Manchas de Umidade, Corrosão e Fissura no Teto.

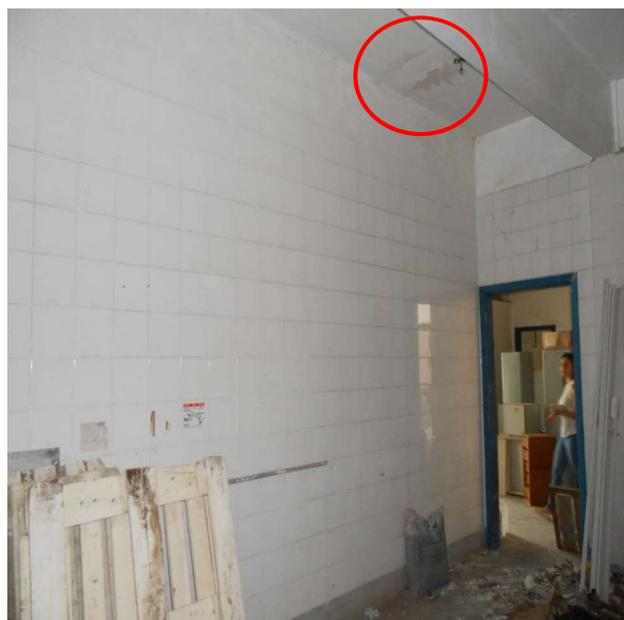
5e - Manchas de Umidade e Fissura no Teto.

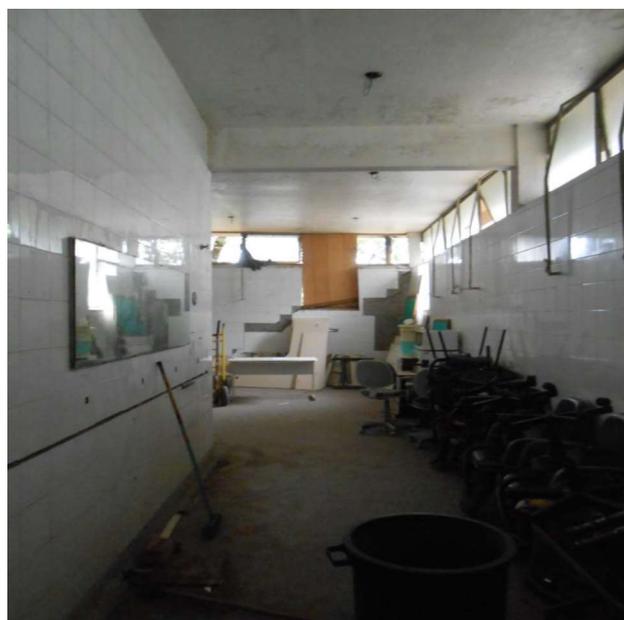
6a – Manchas de Umidade no Teto.

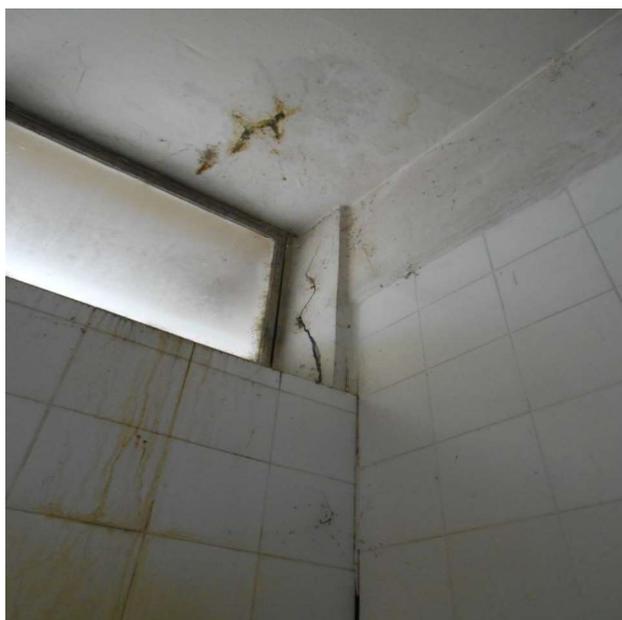
6b - Manchas de umidade e corrosão e Trinca no Pilar.

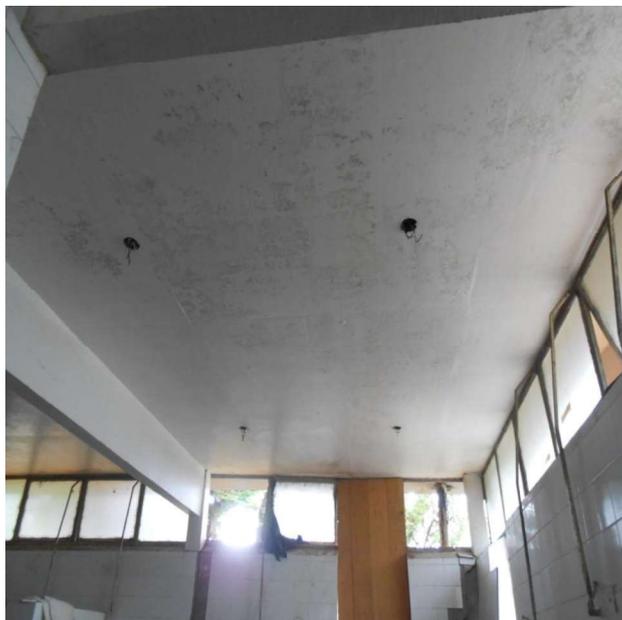
7a - Manchas de Umidade no Teto.

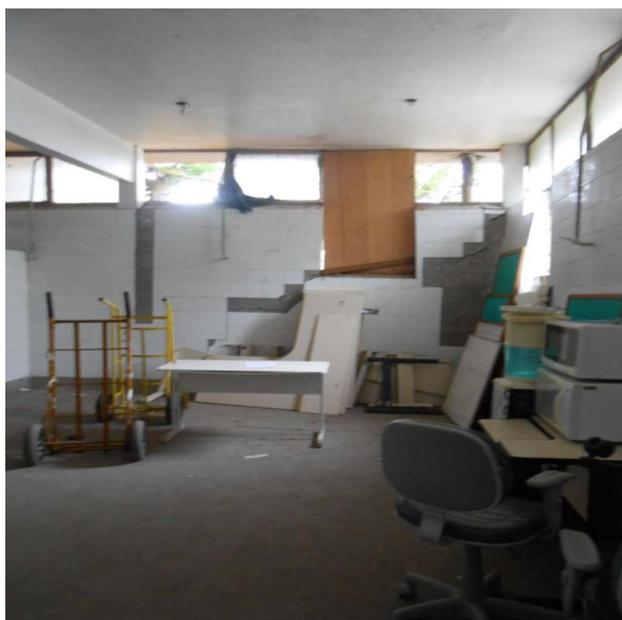
7b – Fissura a 45° e Cerâmicas Desplacadas. Lado Oposto Fotos 1c e 1d.

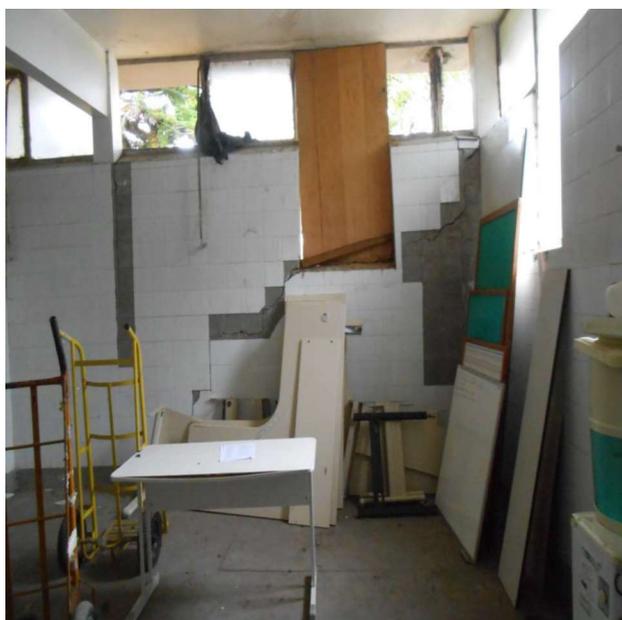
7c - Fissura a 45° e Cerâmicas Desplacadas. Lado Oposto vide Fotos 1c e 1d.

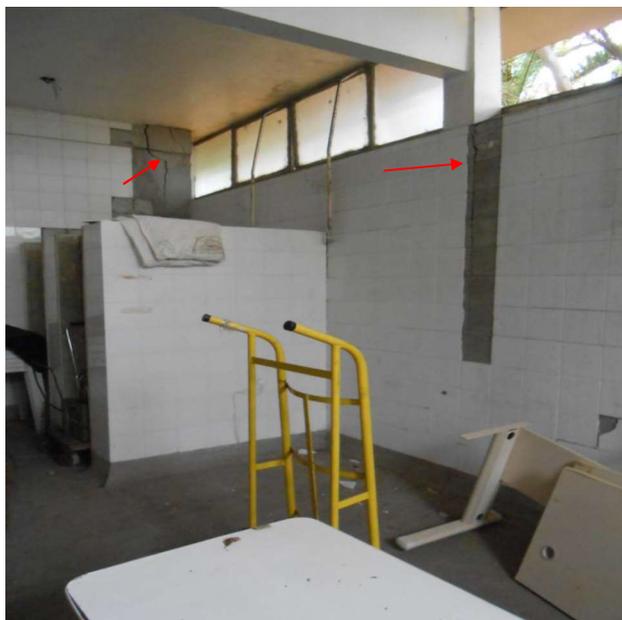
7e –Cerâmicas Desplacadas e Trincas. Lado Oposto vide Fotos 1c e 1d.

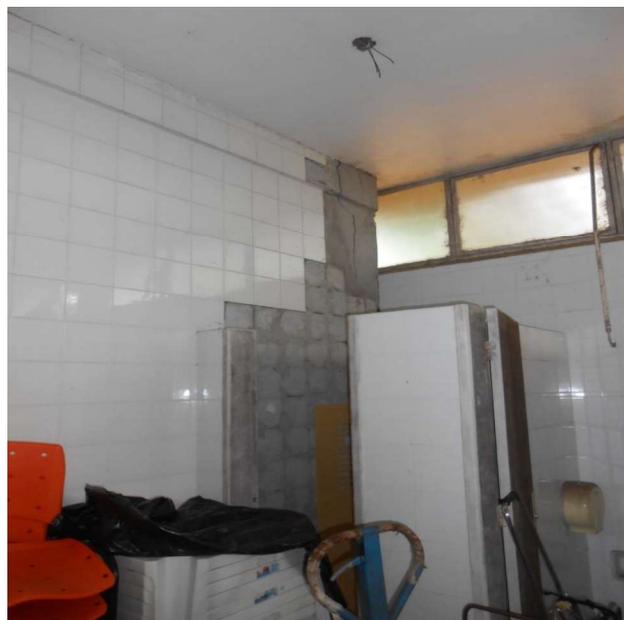
7g – Trinca e Cerâmicas Desplacadas.

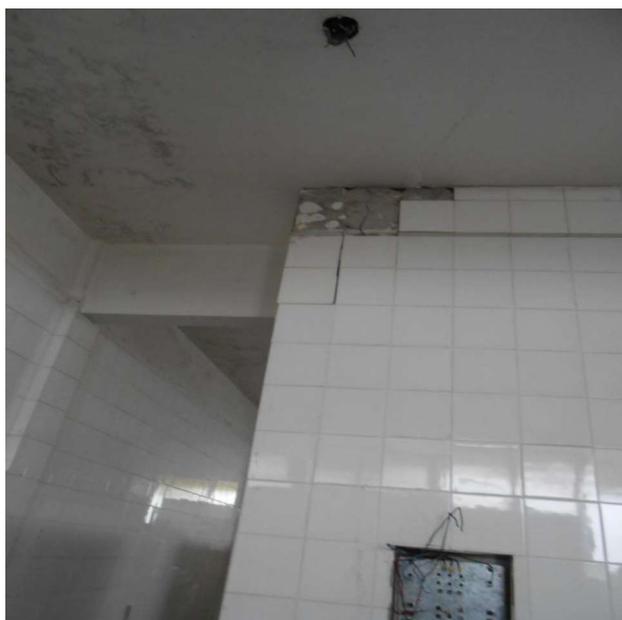
7h – Fissuras e Cerâmicas Desplacadas/ Manchas de Umidade na Laje.

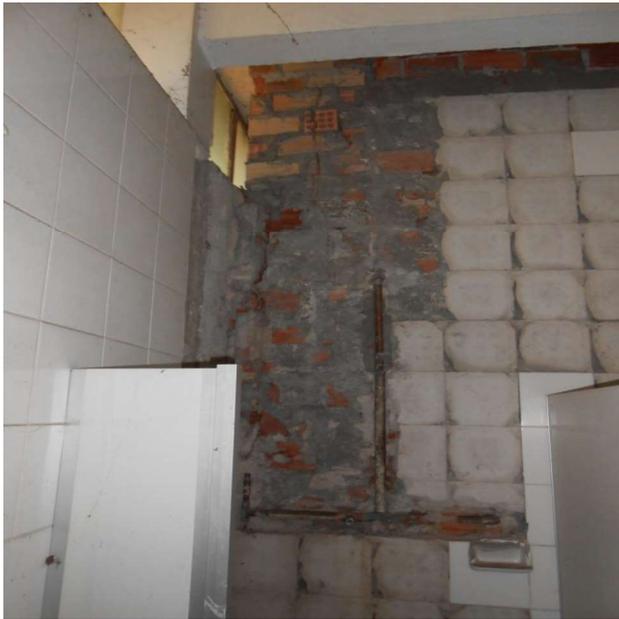
9c - Tijolos sem Revestimento, Trincas e Cerâmicas Desplacadas.

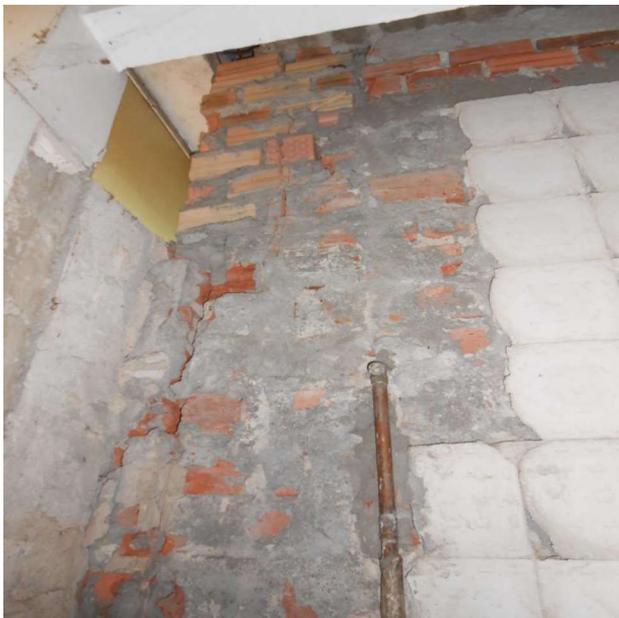
9d - Tijolos sem Revestimento, Trincas e Cerâmicas Desplacadas.

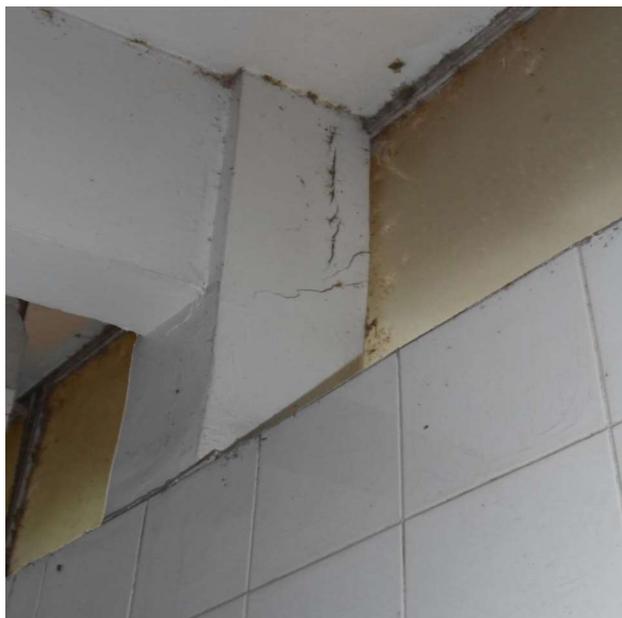
9e – Fissuras no Pilar.

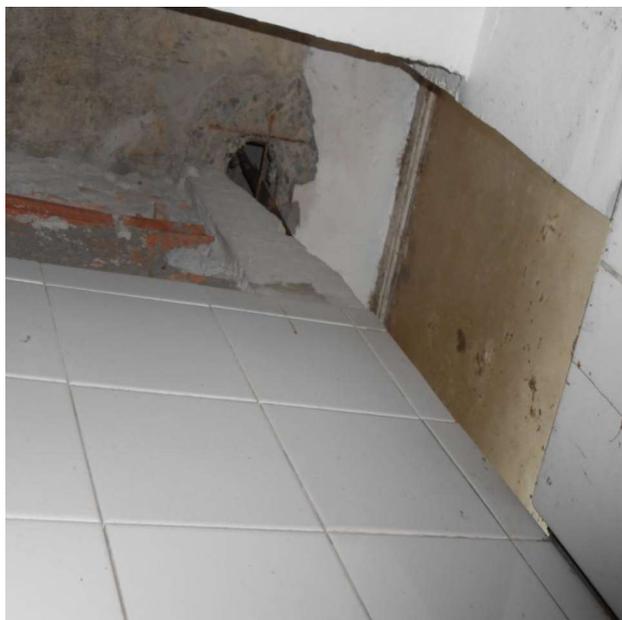
9f – Armadura Exposta Corroída e Concreto Desplacado.

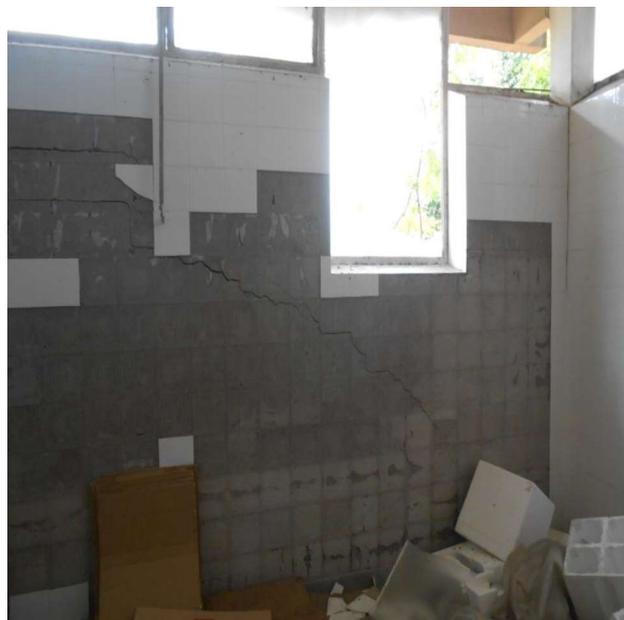
10c – Trinca a 45°, Vidro Quebrado e Cerâmicas Desplacadas.

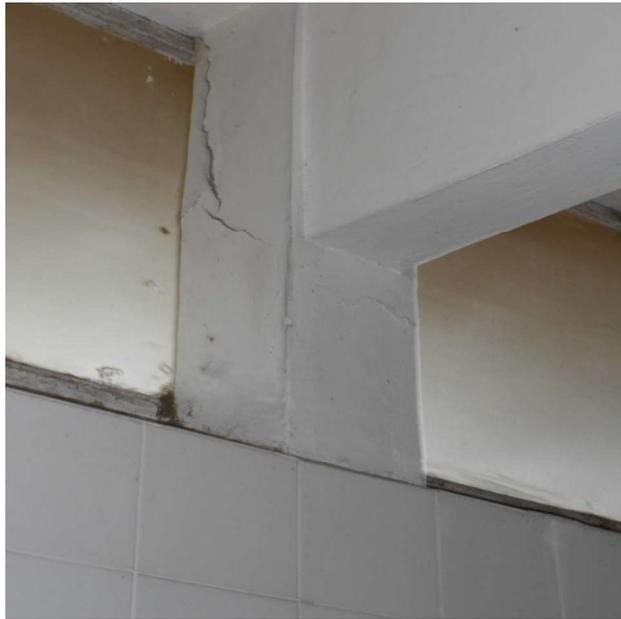
10d – Fissuras em Pilar.

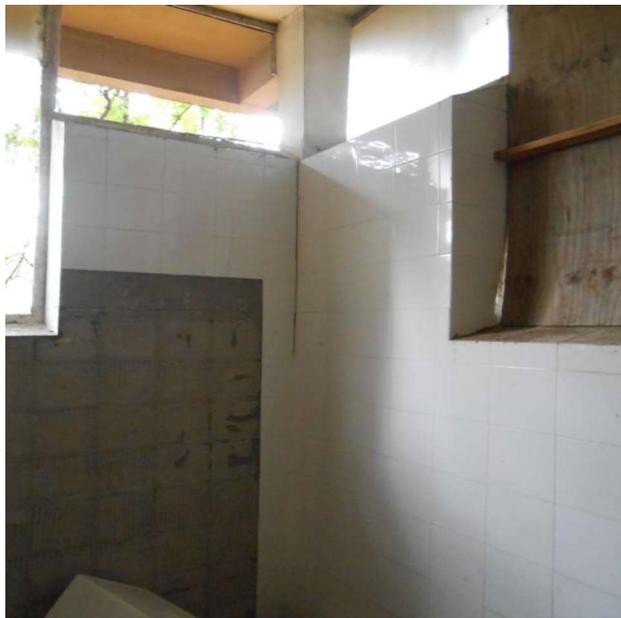
10e - Cerâmicas Desplacadas.

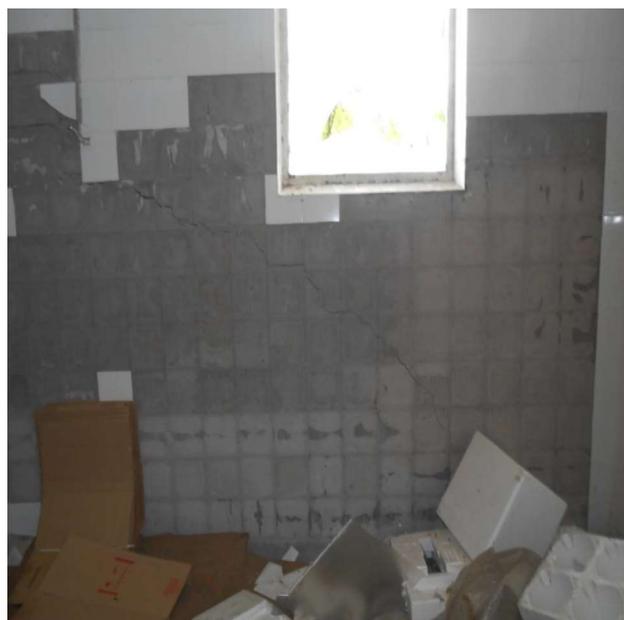
10f – Fissura a 45° e Cerâmicas Desplacadas.

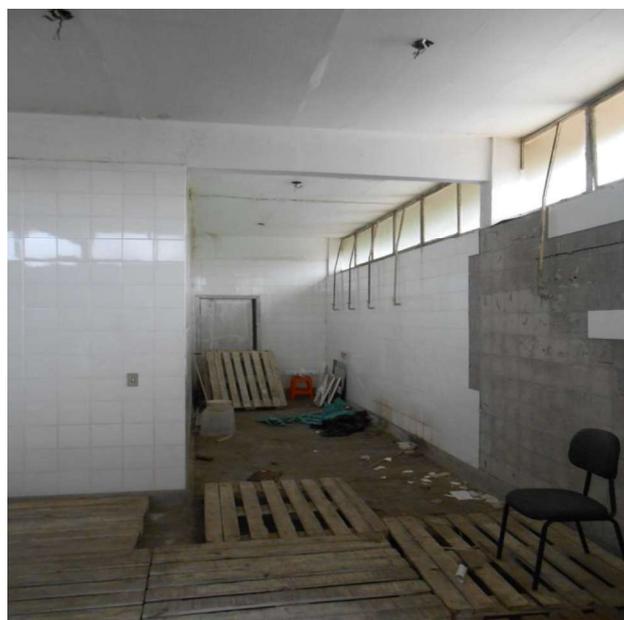
10g – Cerâmicas Desplacadas e Fissuras na Laje.

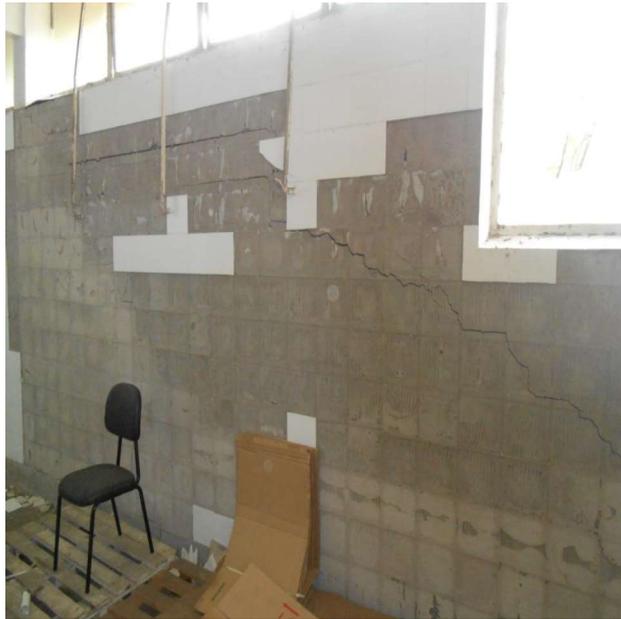
10h – Cerâmicas Desplacadas e Fissuras.

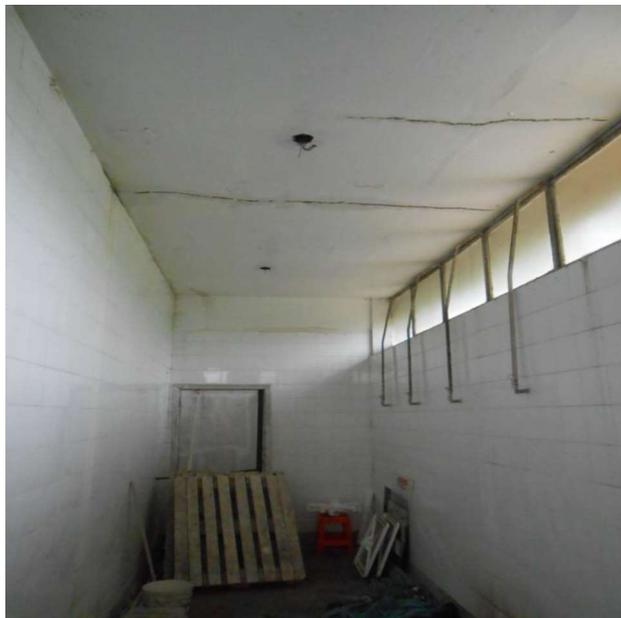
11a – Fissuras e Marcas de Corrosão e Umidade no Teto.

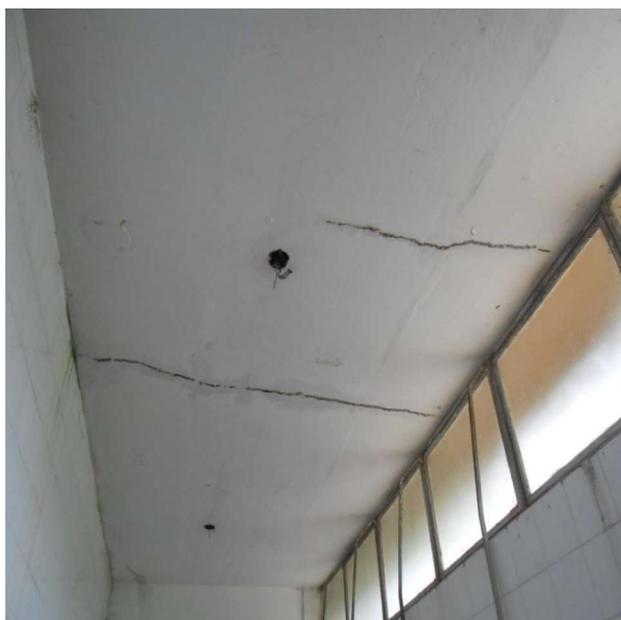
11b - Fissuras e Marcas de Corrosão e Umidade no Teto.

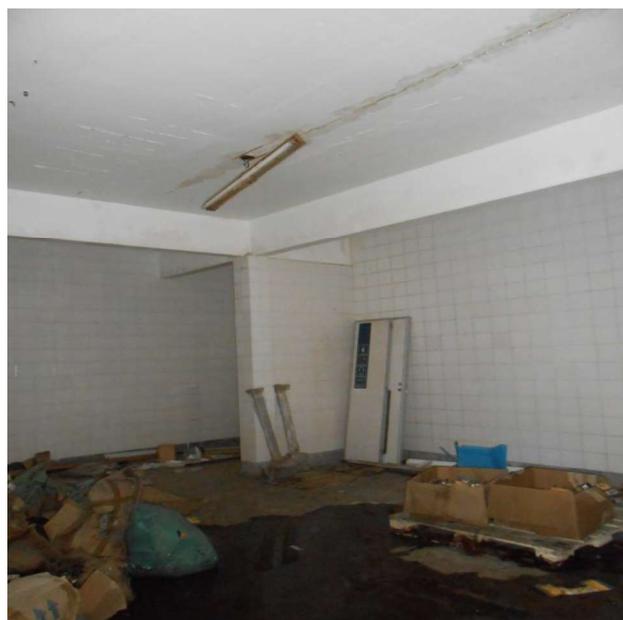
13a – Fissuras e Umidade no Teto. Pintura Descamada. Empossamento de água no Piso.

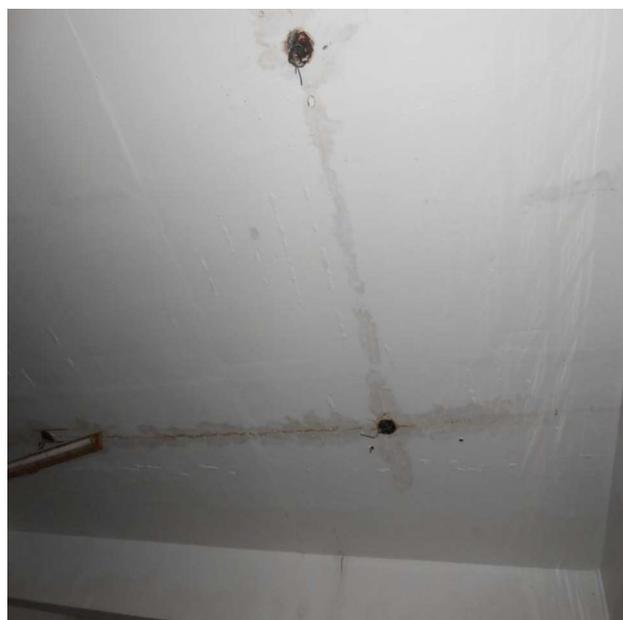
13b – Fissuras na Laje com Manchas de Corrosão. Pintura Descamada.

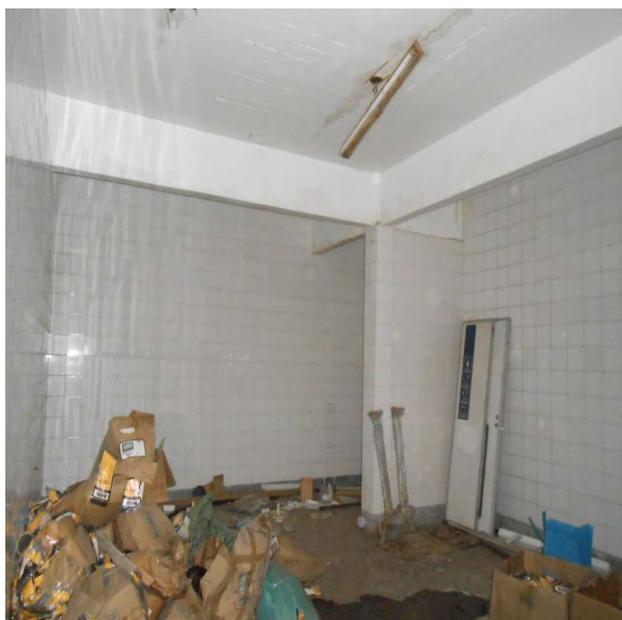
13c - Fissuras e Umidade no Teto. Pintura Descamada. Empossamento de água no Piso.

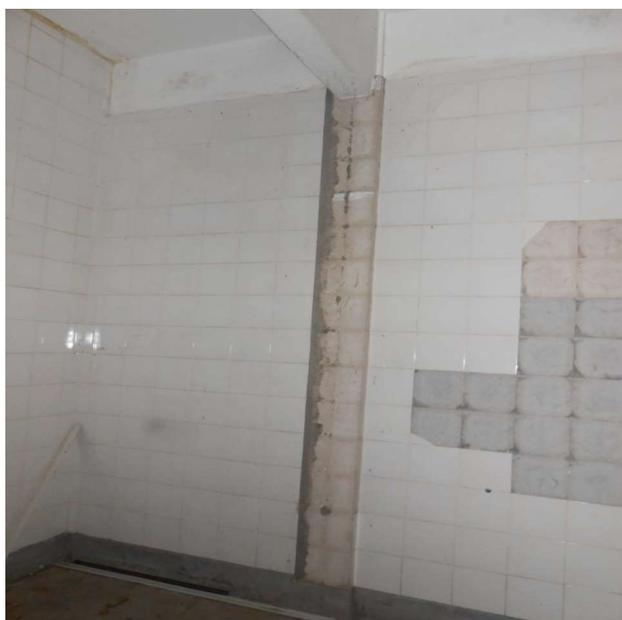
13d – Cerâmicas Desplacadas.

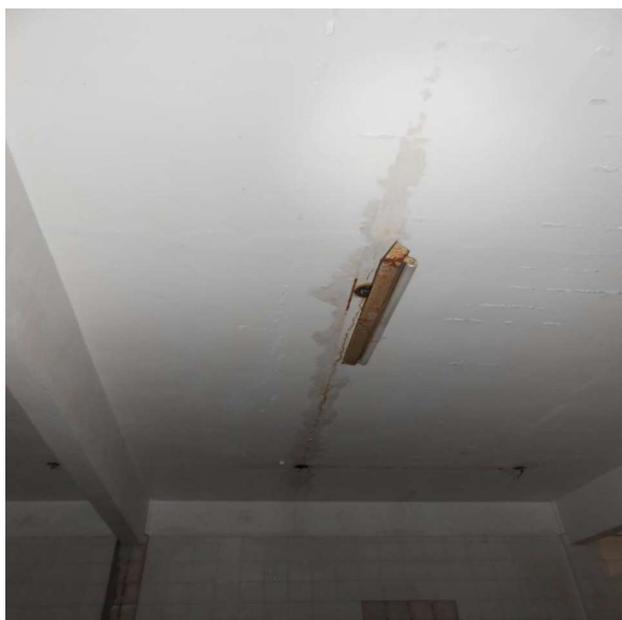
13e - Fissuras na Laje com Manchas de Corrosão. Pintura Descamada.

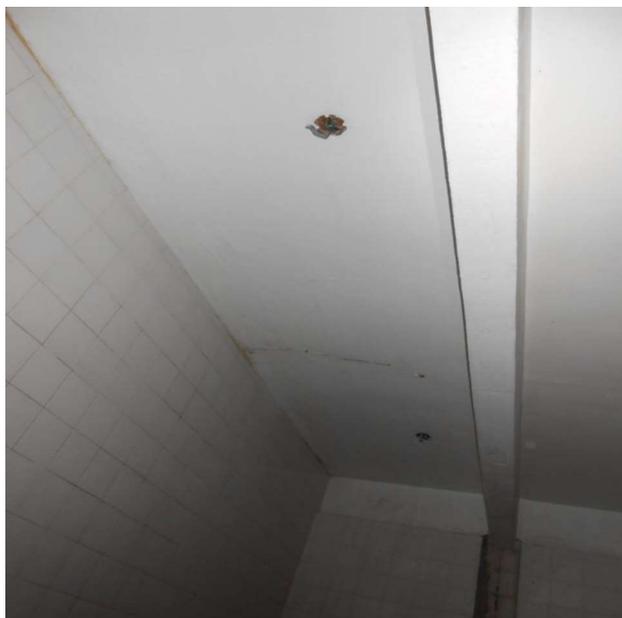
13f - Fissuras na Laje com Manchas de Corrosão.

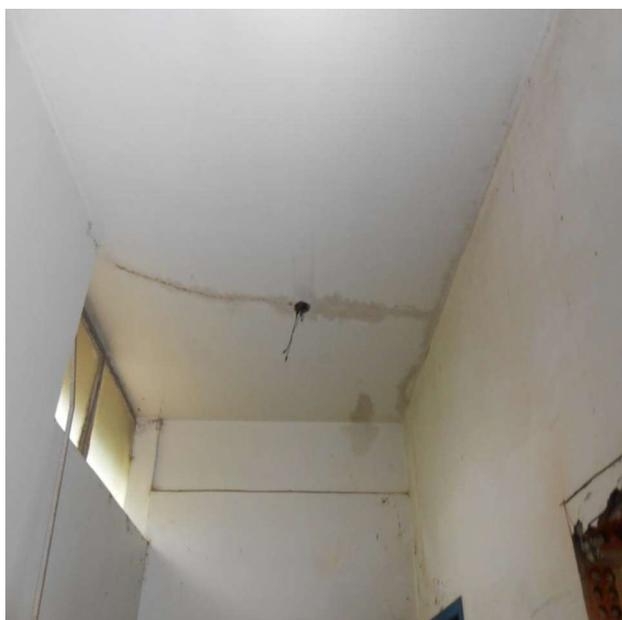
14b – Fissuras e Manchas de Umidade na Laje.

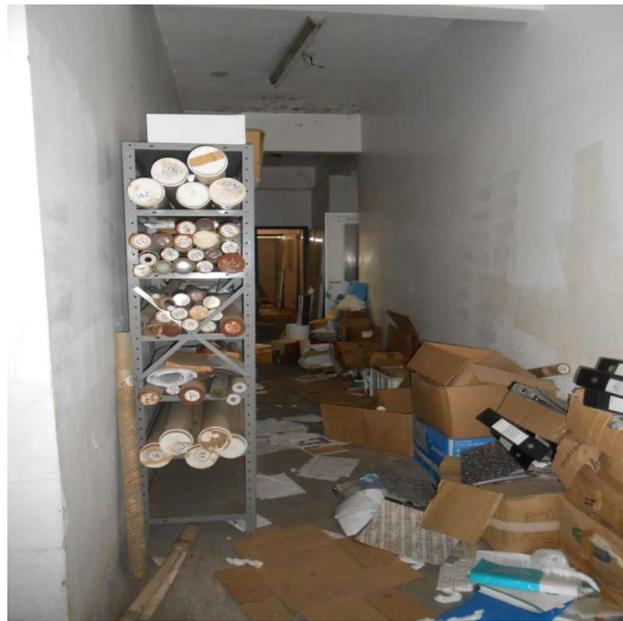
14e – Corredor – Manchas de Bolor na Laje.

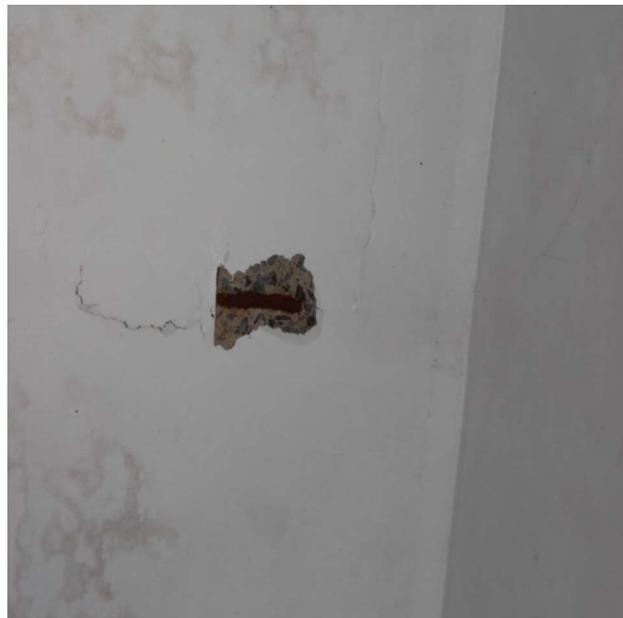
14 f – Manchas de Umidade no Teto. Concreto Desplacado e Armadura Corroída.

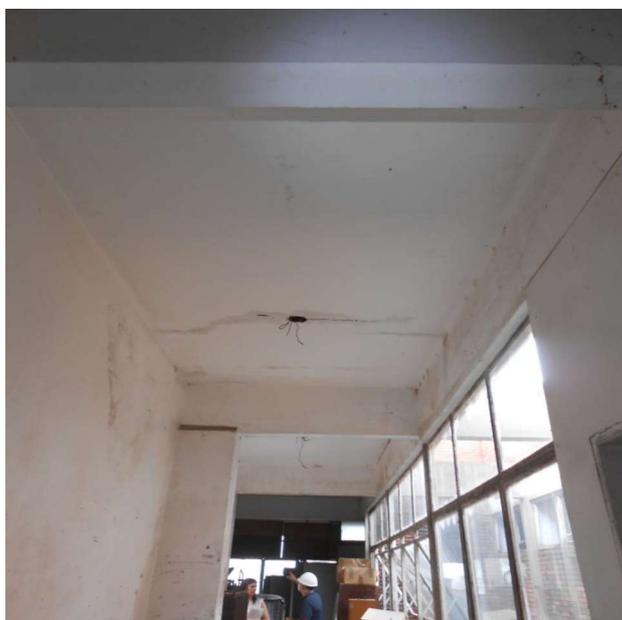
15b – Sujidades nas Paredes.
Fissuras com Manchas de Umidade
no Teto.

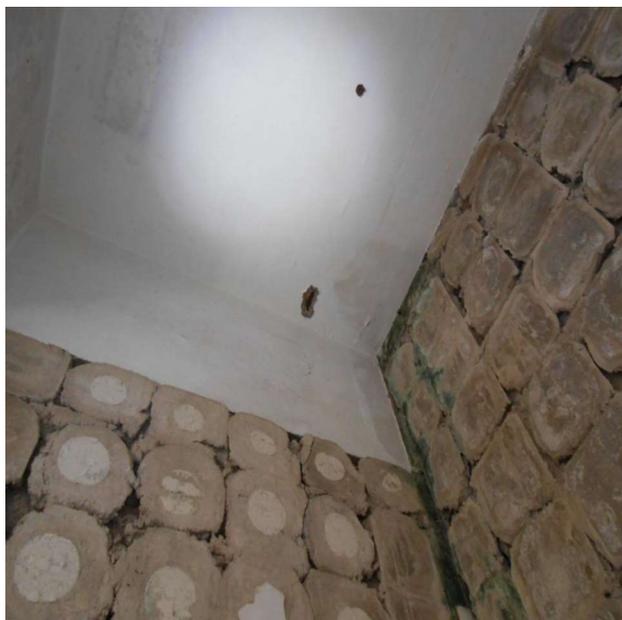
16d - Cerâmicas Desplacadas e Bolor. Concreto Desplacado e Armadura Corroída.

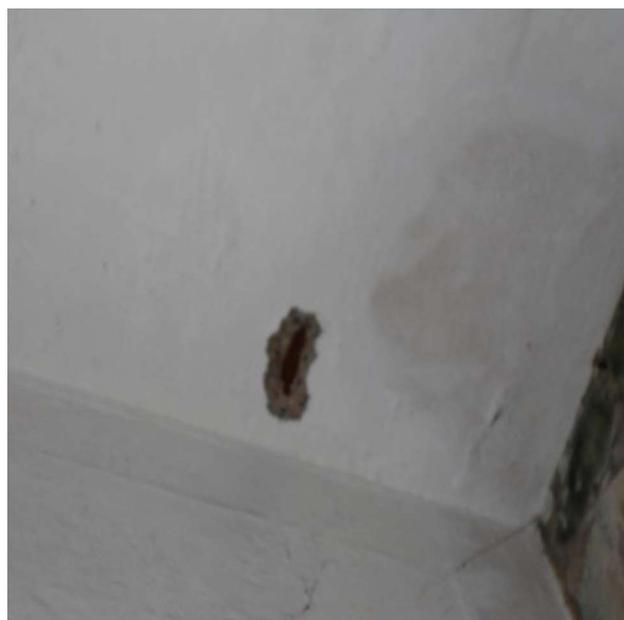
16e - Concreto Desplacado e Armadura Corroída.
