RELATÓRIO DE VISTORIA
CEVS – CENTRO ESTADUAL DE VIGILÂNCIA EM SAÚDE

LOCAL: BLOCO DO CEVS (CENTRO ESTADUAL DE VIGILÂNCIA EM SAÚDE) –
BLOCO DOS BANHEIROS

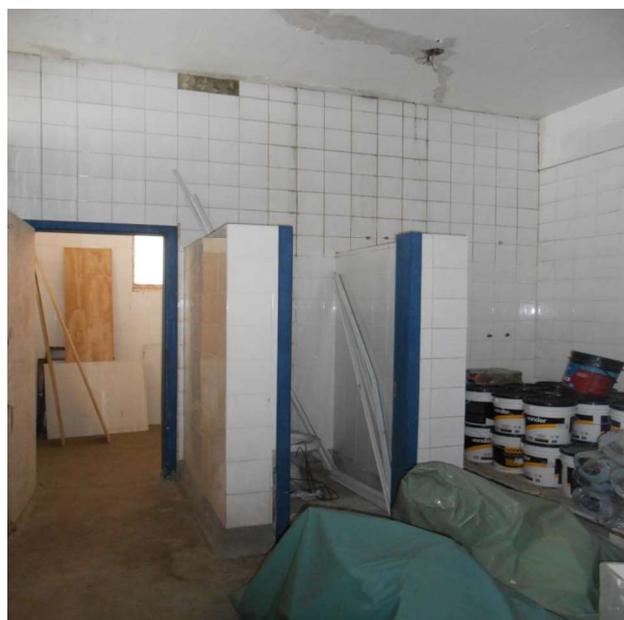
17a - Cerâmicas Desplacadas. Fissuras e Manchas de Umidade na Laje.

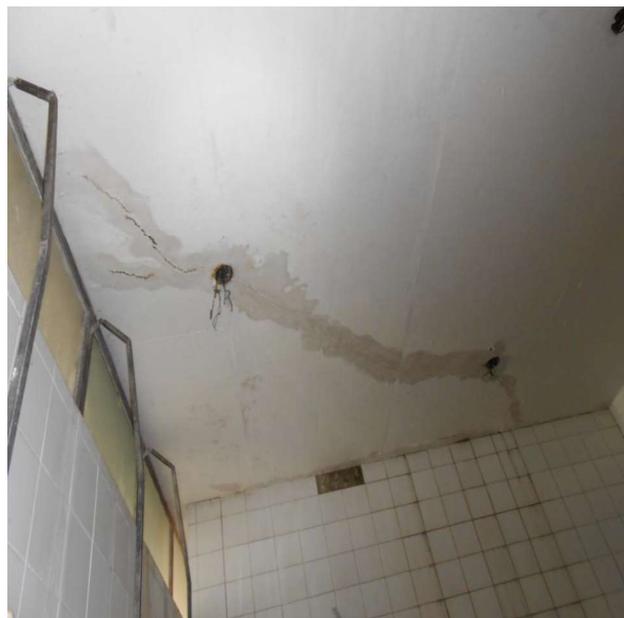
17b - Fissuras e Manchas de Umidade na Laje.

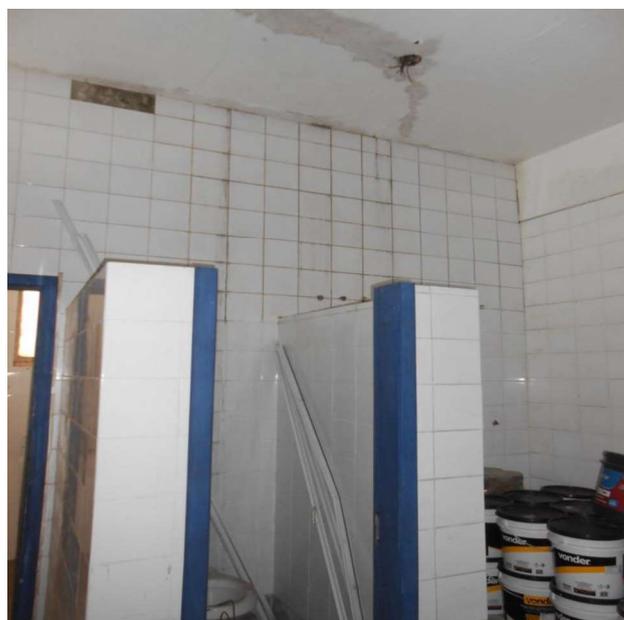
17c - Cerâmicas Desplacadas. Fissuras e Manchas de Umidade na Laje.

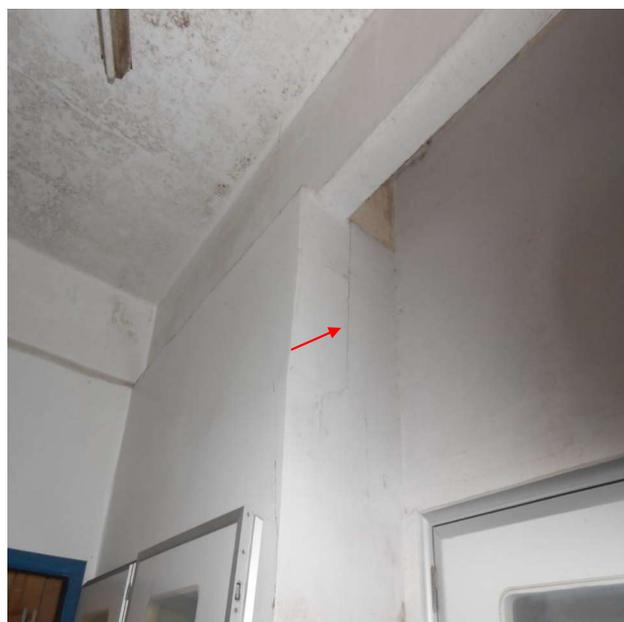
18c - Bolor em Laje. Fissura em Parede.

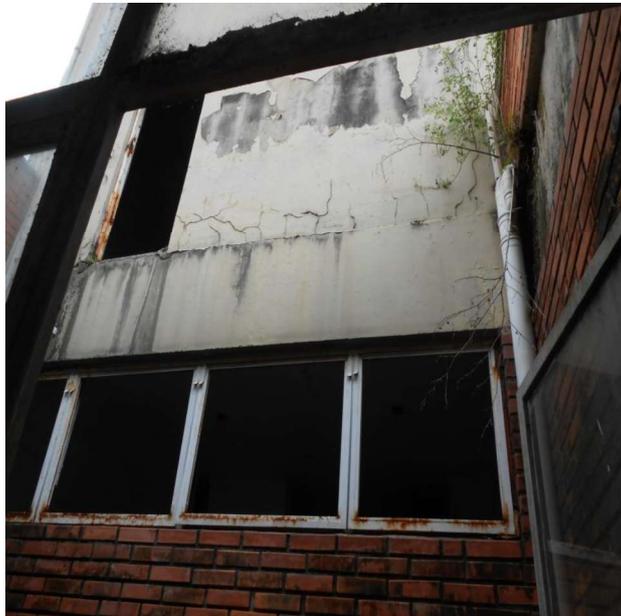
19e - Reservatório - Fissuras Mapeadas. Sujidades e Pintura Descamada.

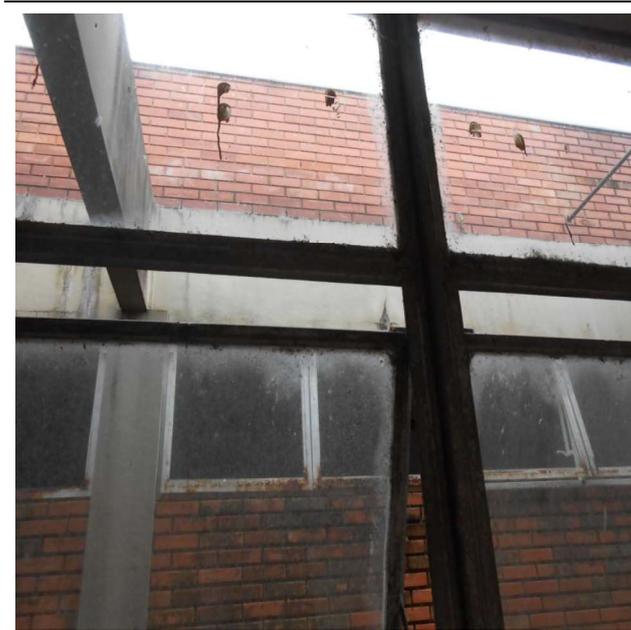
19f – Vista para o Jardim. Sujidades em Paredes.
