Processo: 23/1900-0052718-9

Objeto: esgotamento sanitário

Local: EEEF Três de Outubro

### Relatório de vistoria técnica

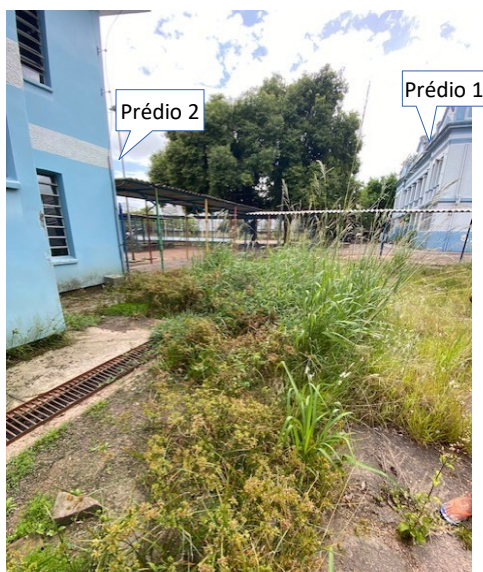
Figura 02 – área entre os prédios 1 e 2 com vegetação alta

O primeiro ponto a ser resolvido é a limpeza da vegetação existente ao redor das caixas de inspeção para facilitar a visualização e o posterior serviço de recuperação das mesmas. Segundo a NBR 8160 – caixa de inspeção – caixa destinada a permitir a inspeção, limpeza, desobstrução, junção, mudanças de declividade e/ou direção das tubulações.

No caso da vegetação, talvez fosse mais adequado a eliminação dessa e a colocação de brita no entorno das caixas, evitando assim o crescimento acelerado e permitindo melhor acesso às caixas.

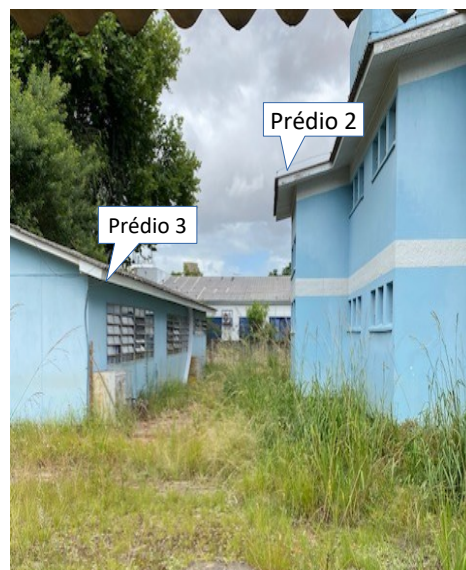
Figura 03 – área entre os prédios 2 e 3

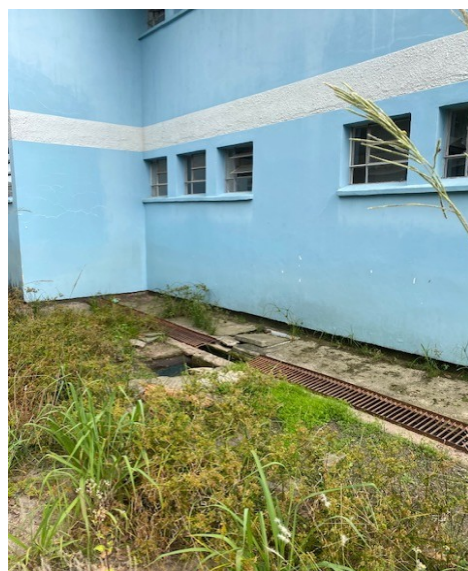
Figura 04 – grelha esgoto pluvial e caixas esgoto cloacal

A seta da figura acima indica onde deve ser a ligação do coletor pluvial da escola com o público. Não sabemos se existe esta ligação. Se há coleta da descida pluvial do telhado do prédio 2, como mostram as figuras 04, 05 e 06, as mesmas devem estar desobstruídas, ter suas grelhas em ferro devidamente colocadas e estarem ligadas em rede coletora pública.

As caixas devem ser impermeáveis por dentro e ter tampa.

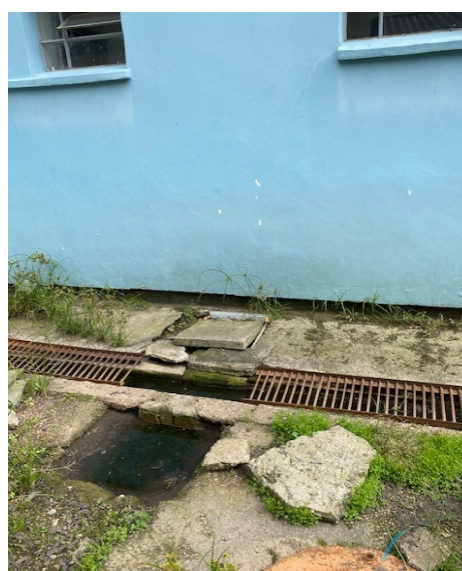
Vistoria realizada no dia de hoje com o objetivo de analisar a situação do coletor de esgoto cloacal da escola, tendo em vista ter ocorrido visita da SMS – Secretaria Municipal da Saúde de POA, em outubro do ano passado e ter encontrado larvas do mosquito da dengue, por haver caixas de esgoto sem tampa.

Figura 05 – detalhe das caixas, sem tampa

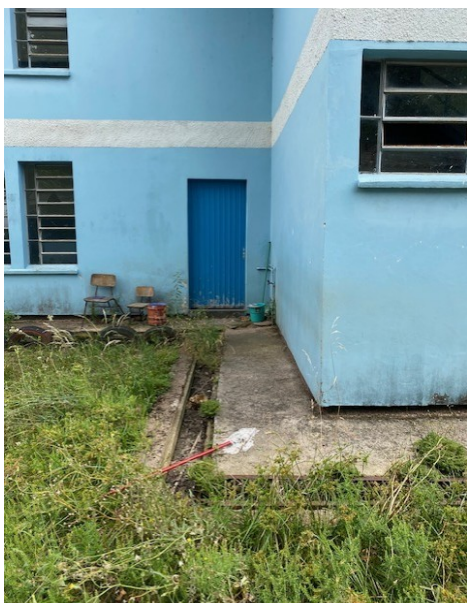
Figura 06 – caixa coletora de esgoto pluvial, sem grelha

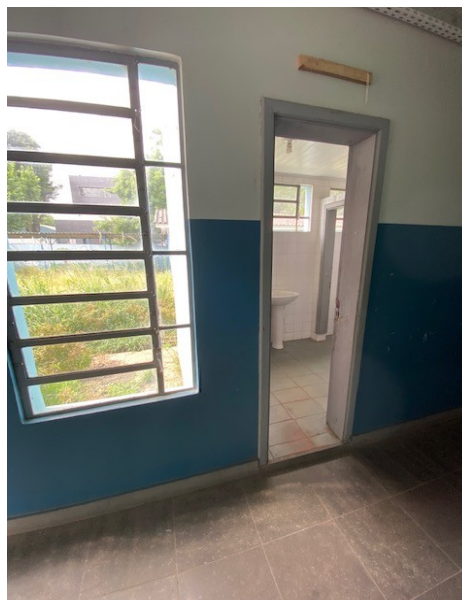
Figura 07 – vista do banheiro térreo

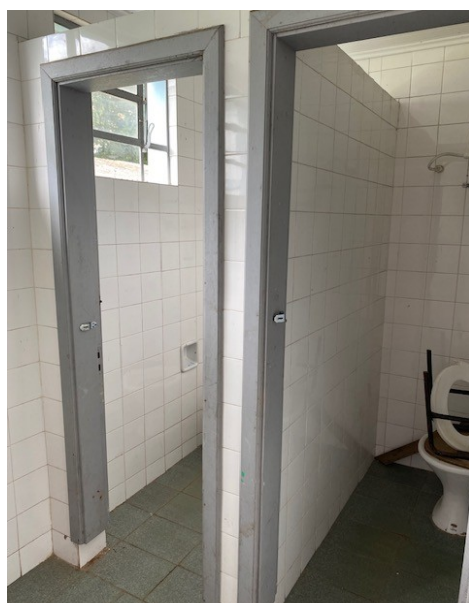
Figura 08 – dois vasos sanitários em cada banheiro

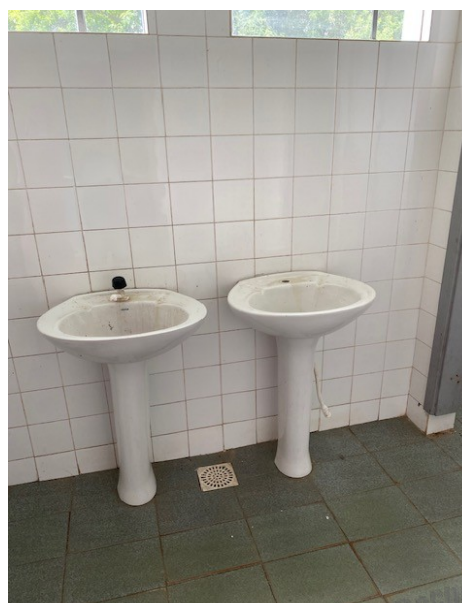
Figura 09 – duas cubas, mas apenas uma em uso

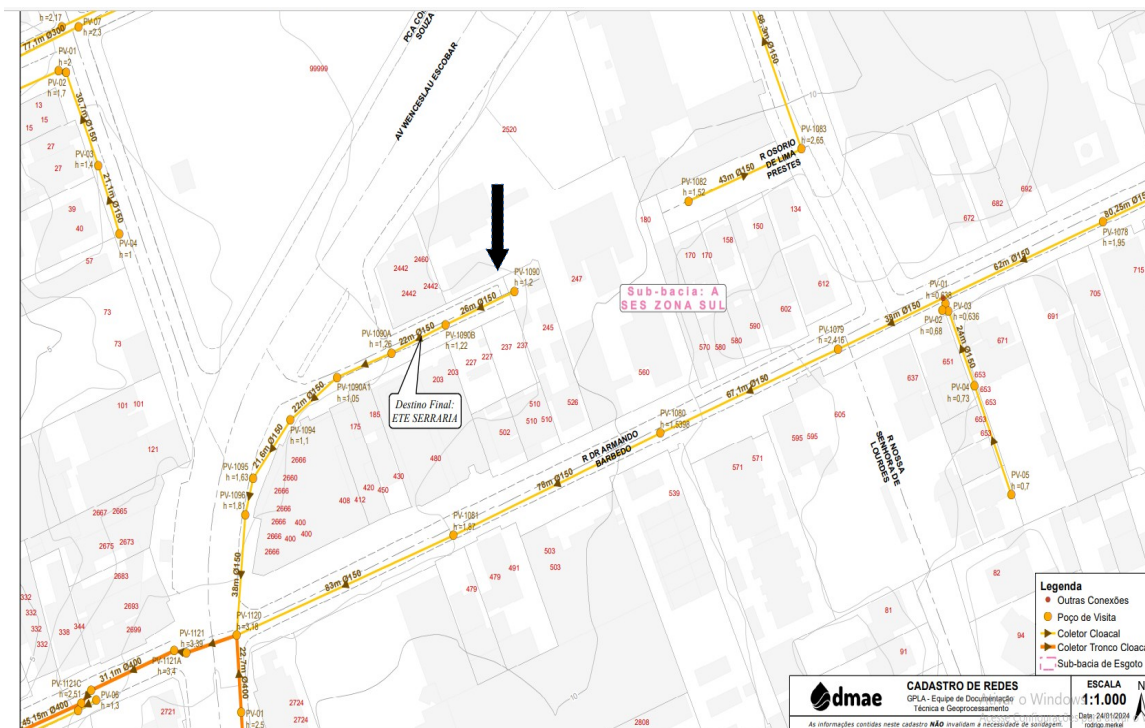
Figura 10 – coletor público de 150 mm – esgoto cloacal

A seta da figura acima indica onde deve ser a ligação do coletor da escola com o público. Não sabemos se existe esta ligação.

A tubulação do coletor predial deve ter, no mínimo, diâmetro 100 mm.

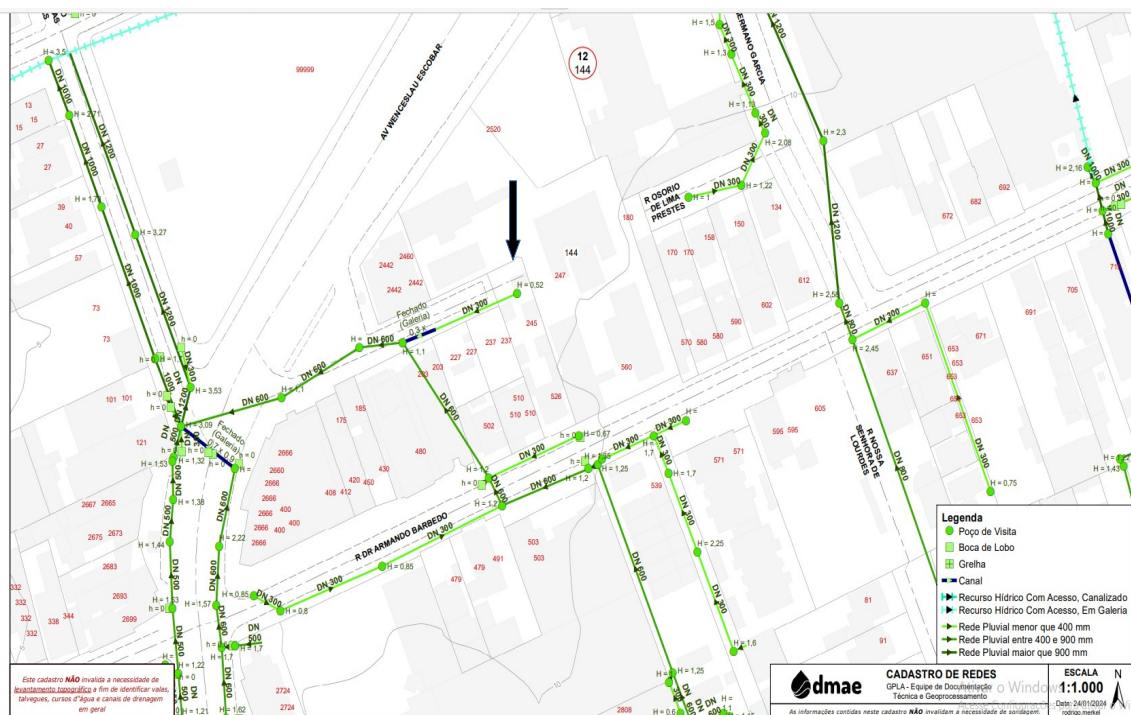
Figura 11 – coletor público de 300 mm – esgoto pluvial

Como dito no início, nos detivemos nos prédios 2 e 3, mas toda a contribuição de esgoto da escola, tanto cloacal como pluvial, devem estar corretamente ligadas às redes públicas disponíveis. No caso do esgotamento pluvial é recomendável que parte seja escoado no solo para haver permeabilidade.
