**Obra – EEEF Três de Outubro**

**Objeto – Vistoria técnica**

**RELATÓRIO DE VISTORIA**

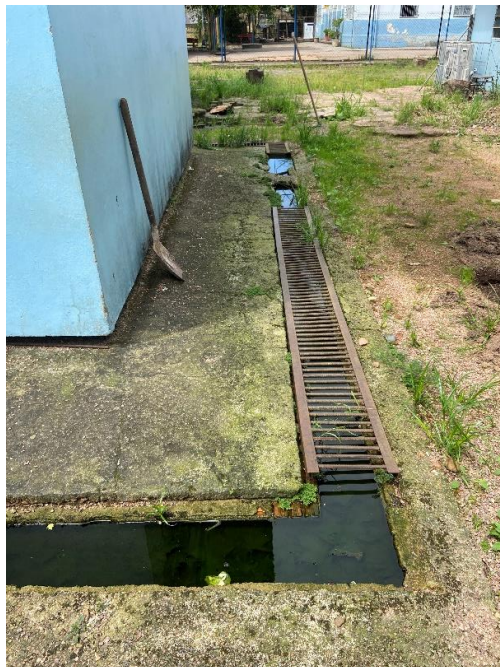
Foi observado que há um **grave** transbordamento de esgoto sanitário proveniente do primeiro bloco de edifício a direita do terreno. O esgoto se acumula na lateral do edifício, já tendo tomado também as calhas pluviais do piso. Em dias de chuva se mistura ao sistema de esgoto pluvial, sendo um grande perigo e vetor de doenças, podendo causar danos à saúde não só aos alunos e funcionários da escola, como também à comunidade.

*Registro 01: Esgoto sanitário invadindo calha pluvial de piso.*

Diante da situação encontrada, transmite-se que a demanda é **emergencial**, por apresentar riscos a saúde dos usuários como também a comunidade. O transbordamento do esgoto deverá ser sanado por meio de contratação de empresa especializada que deverá realizar desobstrução, limpeza e reparos nas tubulações e estrutura do sistema, o mais célere possível, utilizando-se os recursos do agiliza. Os reparos de manutenção dos telhados também devem-se ser sanados por meio dos recursos do agiliza, será elaborado orçamento de referência para tais reparos de manutenção.

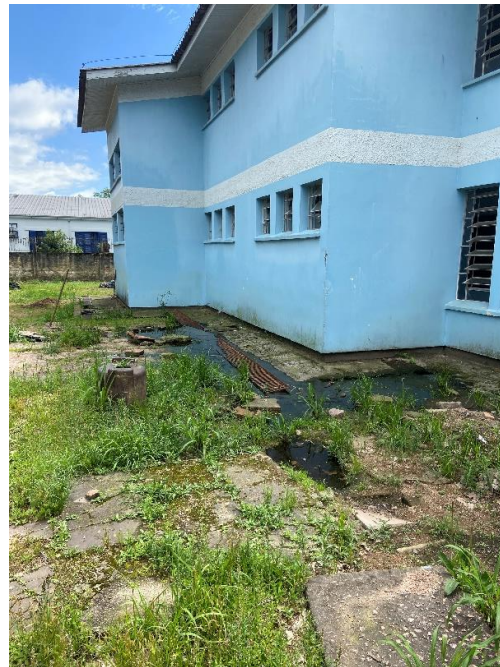
A diretora informou que o transbordamento se iniciou desde meados de fevereiro de 2023 e que acionou o DMAE, que realizou procedimento para desobstrução, porém não obteve sucesso na resolução do problema. O atual sistema de tratamento de esgoto presente para este bloco, aparenta ser o fossa-filtro-sumidouro sem conexão ao sistema de coleta presente no logradouro. Deve-se realizar a **contratação**, de modo **emergencial**, de empresa especializada para desobstrução e possível reparo do sistema de esgoto. E de forma planejada, deve-se realizar projeto de conexão do esgoto ao sistema de coleta municipal.

*Registro 02: Transbordamento esgoto sanitário.*

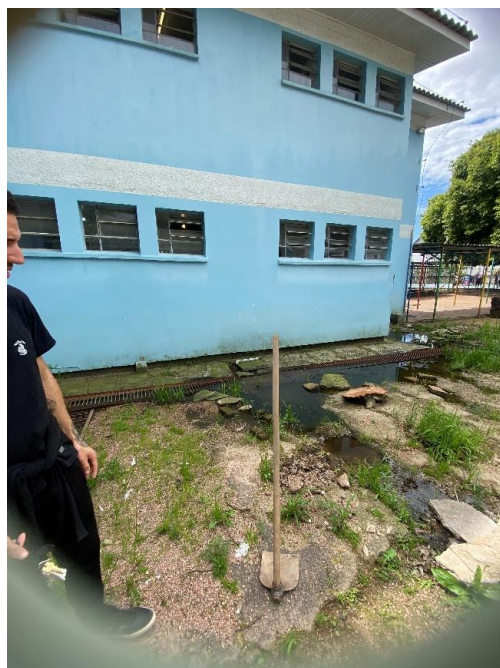
*Registro 03: Pátio lateral tomado pelo esgoto.*

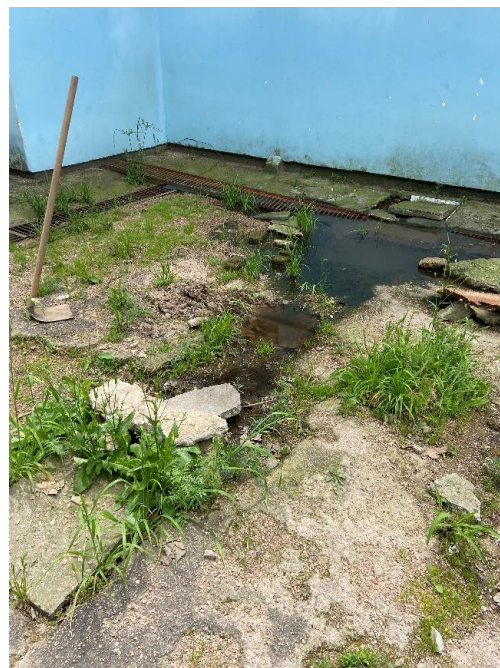
*Registro 04: Transbordamento de esgoto.*

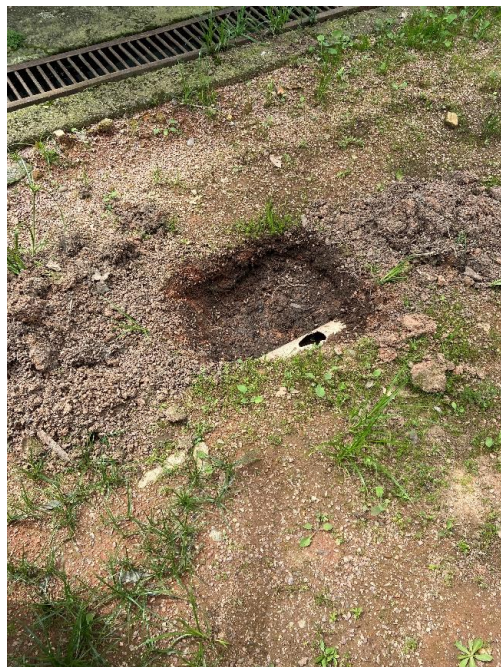
*Registro 05: Tubulação rompida em tentativa de reparo malsucedida.*

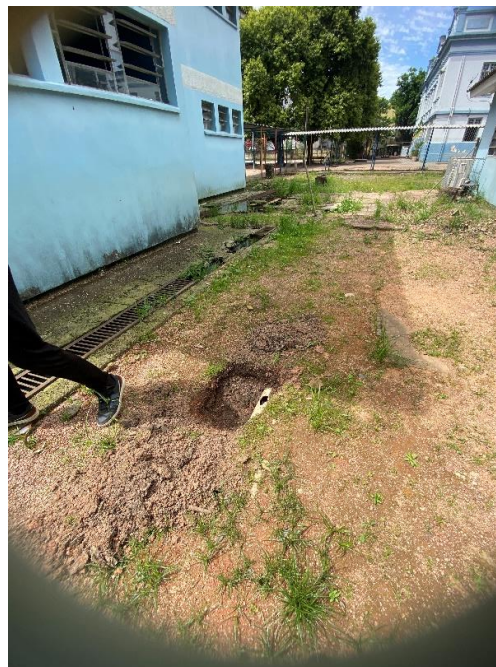
*Registro 06: Tubulação exposta.*

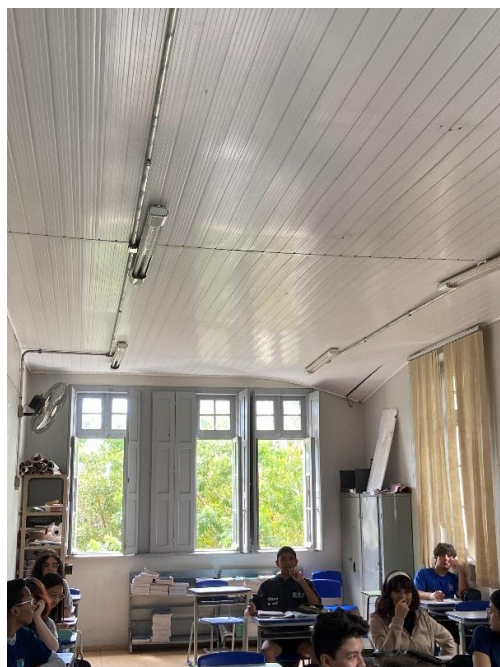
Foi observado, também, conforme solicitado em ofício, que há pontos de falha de estanqueidade dos telhados do bloco administrativo e do bloco das salas de aula localizado mais ao fundo do terreno. No bloco administrativo, há uma sala em que o forro está a ponto de desmoronar, estando seguro apenas pelo apoio no alizar da janela de um lado da sala, e dos tubos de elétrica do outro lado, apresentando riscos aos usuários. Há também outros diversos pontos em que o forro está próximo de cair, como nos corredores. A escola deve providenciar, de modo emergencial, fixação dos forros que se encontram prestes a ceder.

*Registro 07 :Forro a ponto de desabar sendo suportado pelo alizar da janela.*

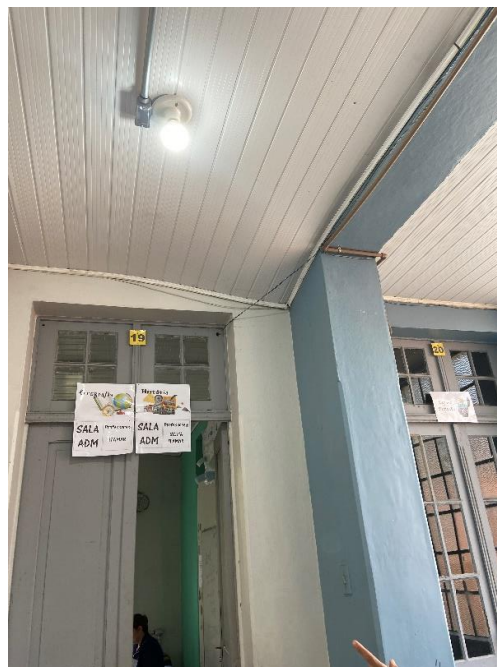
*Registro 08: Forro a ponto de ceder no corredor.*

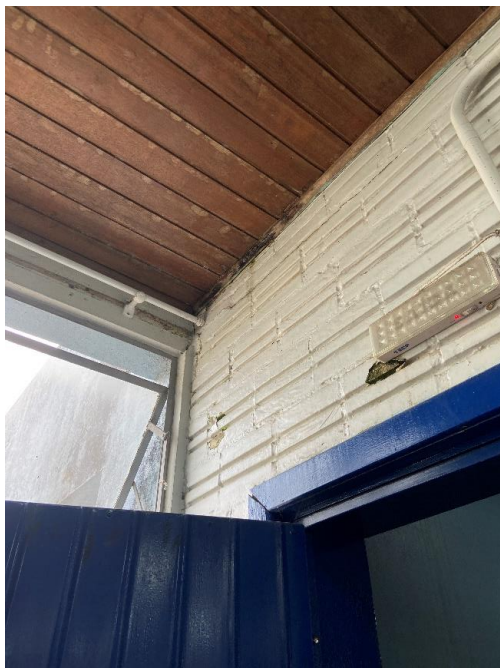
No bloco dos fundos, é possível notar as marcas deixas pelas águas nos forros de madeira. O telhado em metal se encontra com muitos pontos de corrosão, necessitando reparos, que comprometem a estanqueidade.

*Registro 09: Marcas de água no forro das salas de aula do bloco dos fundos*

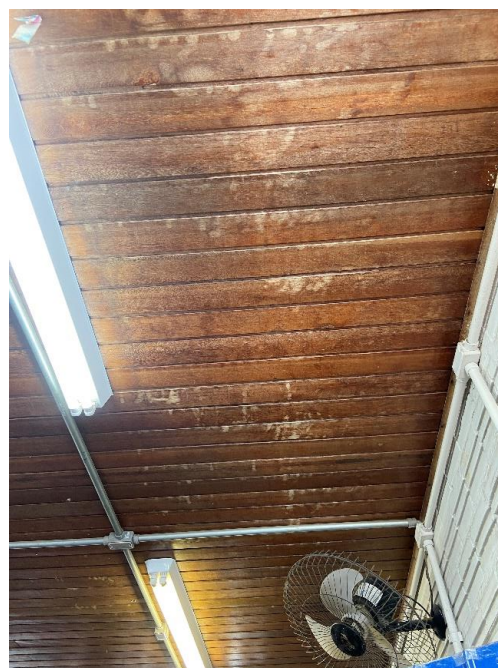
*Registro 10: Outro ângulo das infiltrações.*
