## RELATÓRIO DE VISTORIA TÉCNICA

### ESCOLA ESTADUAL DE ENSINO FUNDAMENTAL ALMIRANTE TAMANDARÉ

23-1900-0013732-1-ARQ-RV1-R000

**Escola:** Escola Estadual de Ensino Fundamental Almirante Tamandaré  
**Endereço:** Av. Fernandes Bastos, 761 – Bairro Centro  
**Município:** Tramandaí/RS  
**CROP:** 21<sup>a</sup>

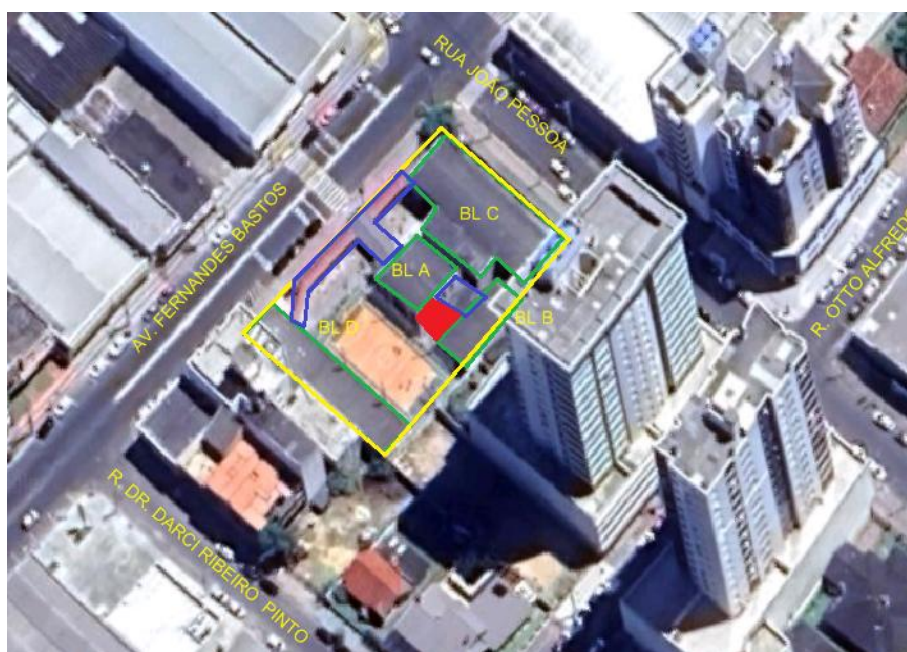
A Escola Estadual de Ensino Fundamental Almirante Tamandaré é composta por 04 (quatro) blocos, identificados como A, B, C e D. Sendo objeto da demanda da vistoria e levantamento o pátio descoberto entre os blocos A e B. Conforme pode ser verificado na Foto 1: Implantação esquemática da EEEF, onde os blocos existentes estão identificados em verde, o pátio onde será feita a ampliação identificado na cor vermelha, as passarelas cobertas em azul e o terreno onde está localizada a escola com um polígono na cor amarela. Todos os blocos da escola são em alvenaria, sendo o bloco A e o C com dois pavimentos e o B e D com um pavimento.

Foto 1: Implantação esquemática da EEEF Almirante Tamandaré

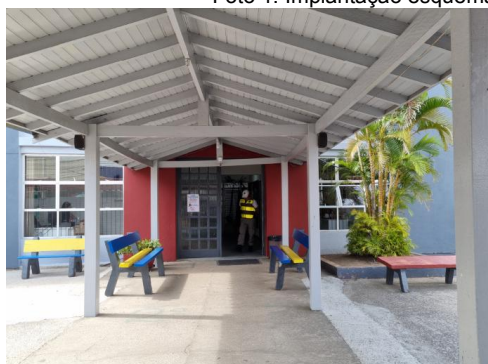
Foto 2: Acesso ao bloco A

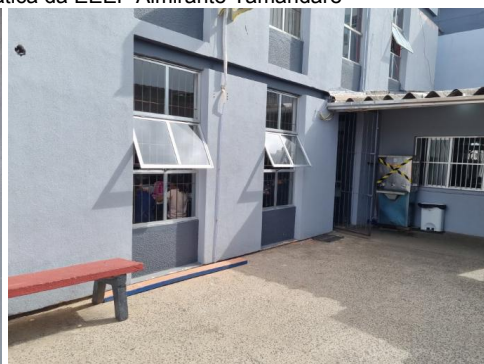
Foto 3: Pátio descoberto e fundos do bloco A

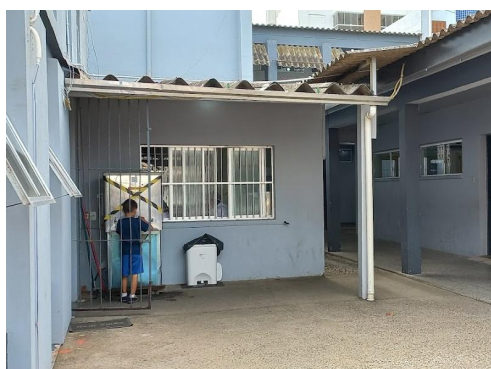
Foto 4: Bloco A, B e pátio descoberto

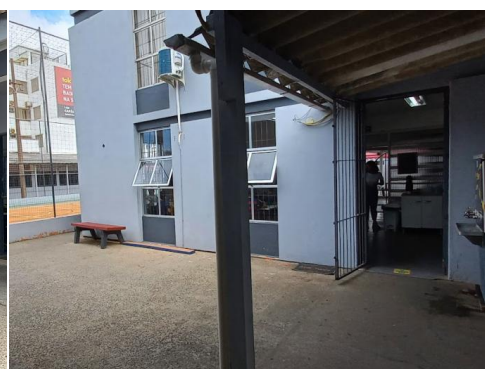
Foto 5: Pátio descoberto e fundos do bloco A

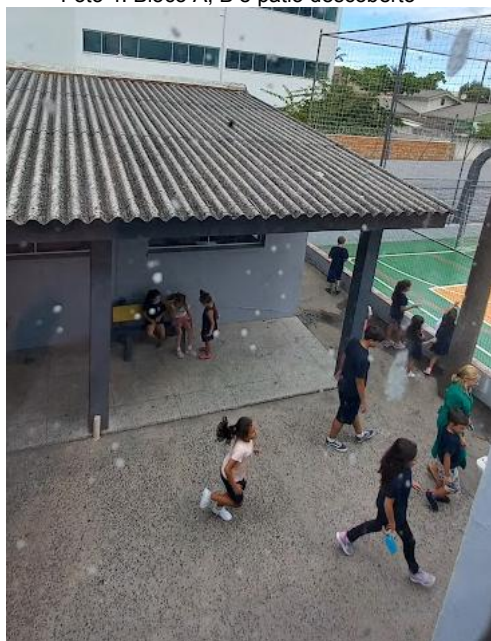
Foto 6: Pátio descoberto e bloco B

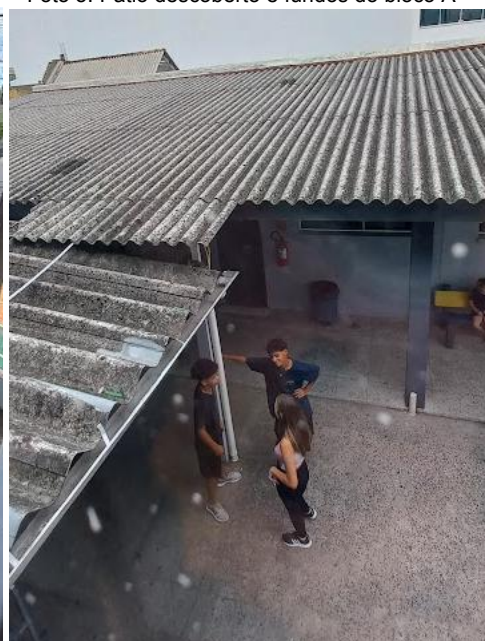
Foto 7: Pátio descoberto e bloco B

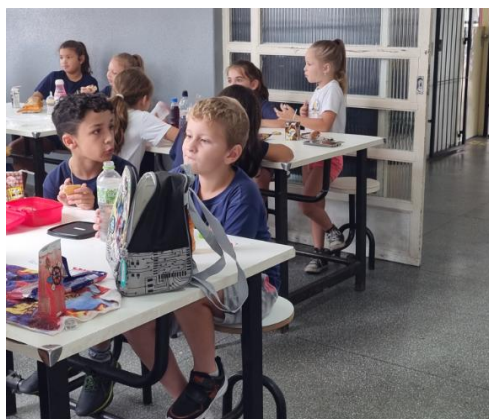
O espaço atual do refeitório possui 24,53m<sup>2</sup> com sete mesas e quatro lugares cada uma, não atendendo os dimensionamentos mínimos necessários para circulação, necessitando além do projeto de ampliação, um novo layout do espaço existente, devido à abertura de porta interligando o refeitório existente com a ampliação e dimensionamento adequado com as circulações necessárias.

Foto 8: Refeitório existente (Bloco A)

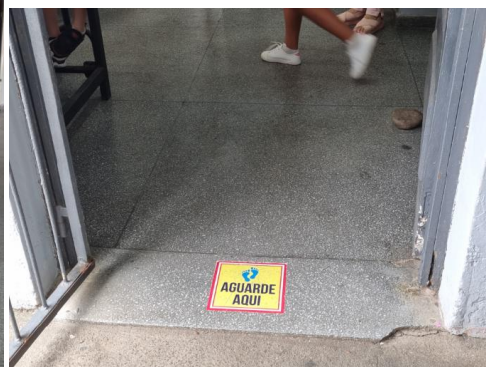
A área entre os dois blocos é plana com pequeno desnível de 5 cm entre área interna e a externa.

Foto 9: Desnível refeitório existente (bloco A) e pátio
