## RELATÓRIO DE VISTORIA

**EDIFICAÇÃO:** C.E. Onofre Pires  
**LOCAL:** Rua Bento Gonçalves 841 - Centro  
**MUNICÍPIO:** Santo Ângelo/RS  
**ASSUNTO:** Relatório de Vistoria / Cobertura

**SGO:** Atendimento s/ demanda nº 9979

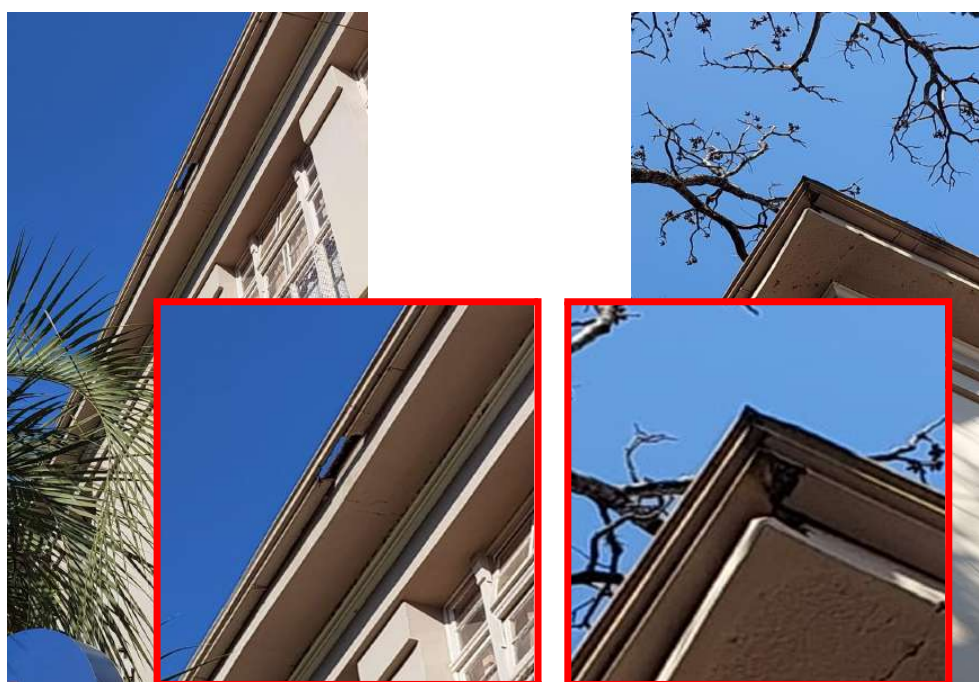
**BLOCO 1 (Salas de Aula e Setores Administrativos)** - O Bloco 1 possui cobertura com telha cerâmica (Figura 3), é possível verificar a necessidade da substituição das calhas e tubos de quedas ao entorno do prédio por apresentarem corrosão e ferrugem.

Figura 3 - Calhas corroídas na fachada e lateral no Bloco 1.

A partir da vistoria realizada no Colégio e da análise das características atuais das edificações, somos de parecer favorável que se faça a recolocação pontual de telhas e cumeeiras que foram deslocadas, substituição das calhas nos Blocos 01 e 02, substituição parcial da estrutura de madeira na cobertura e substituição parcial do forro de madeira do corredor e de salas de aula do Bloco 01 no segundo pavimento.

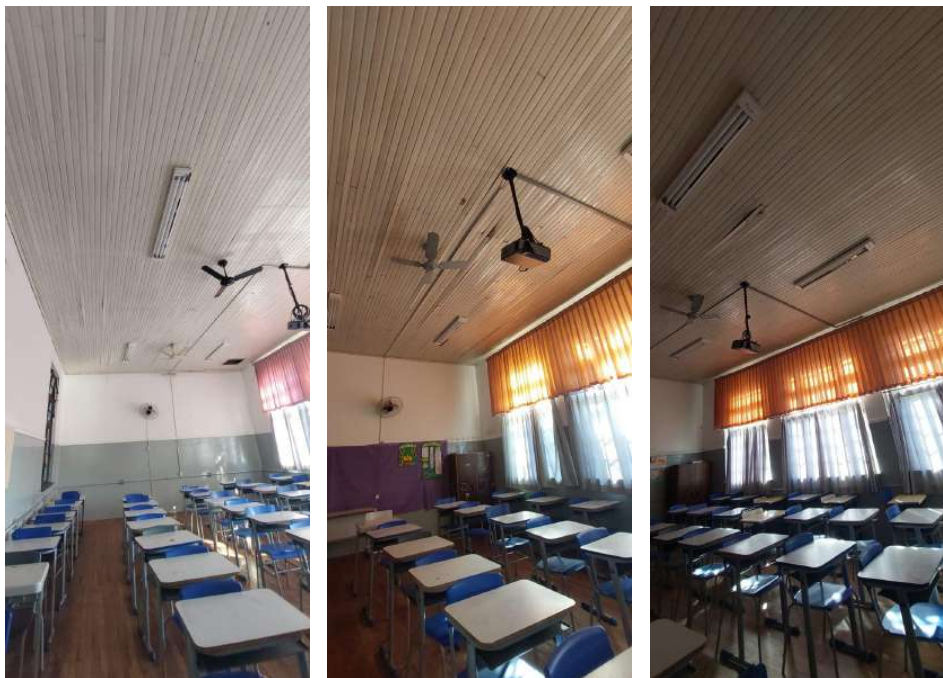
Foi verificado que as salas de aulas localizadas nas extremidades do prédio (Figura 4) e no corredor do Bloco 1 (Figura 5), possuem infiltrações e comprometimento do forro de madeira como verificado na Figura 4, devido às infiltrações ocasionadas por deslocamento de pontuais telhas e calhas danificadas.

Figura 4 - Imagens do forro de madeira das Salas de Aula no Bloco 01.

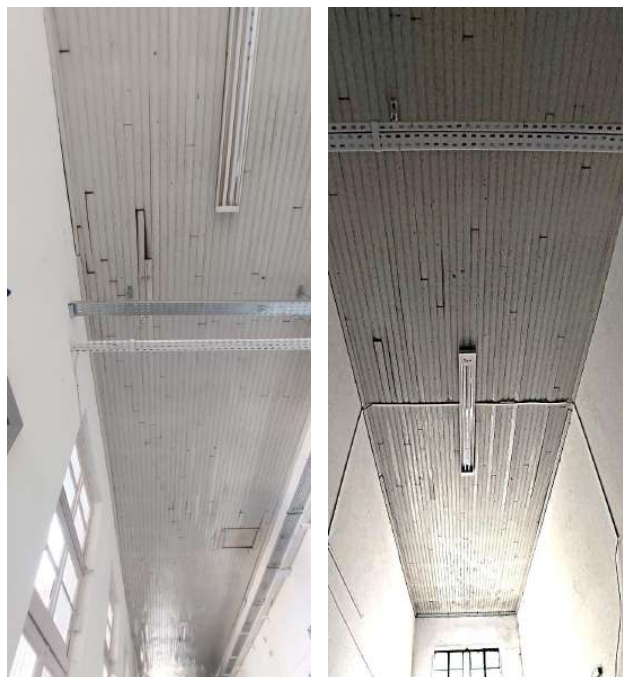
Figura 5 - Imagens do forro de madeira do corredor no Bloco 01.

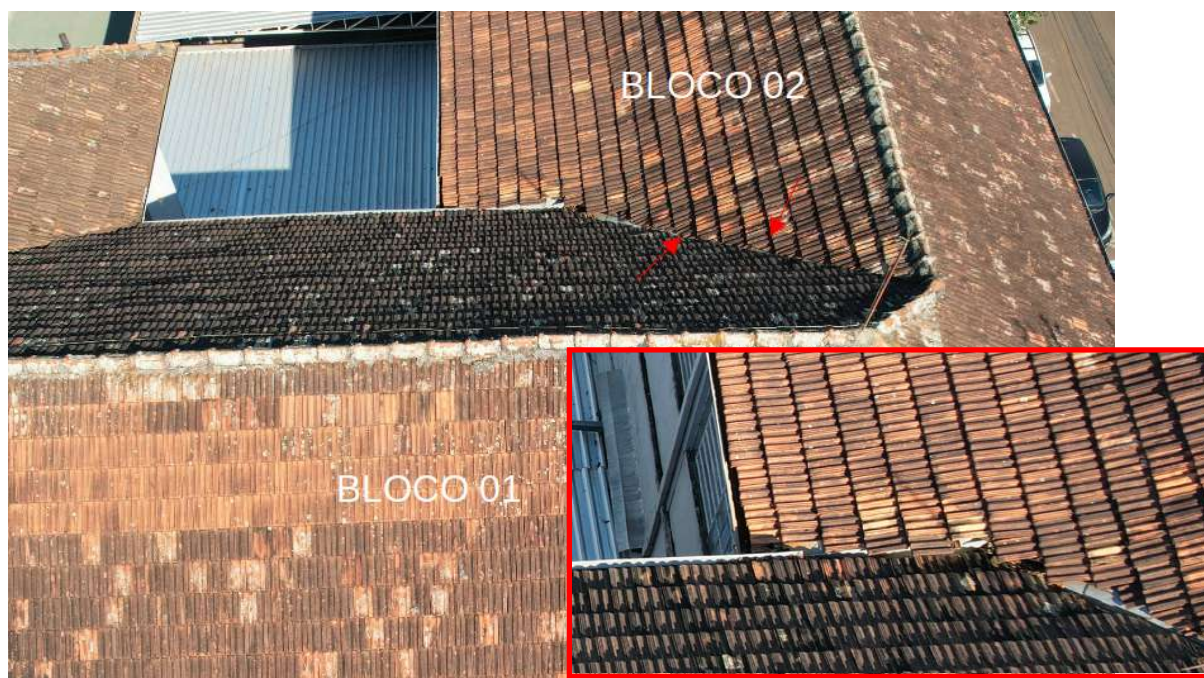
Figura 6 - Rincão que precisa ser revisado entre o Bloco 1 e 2.

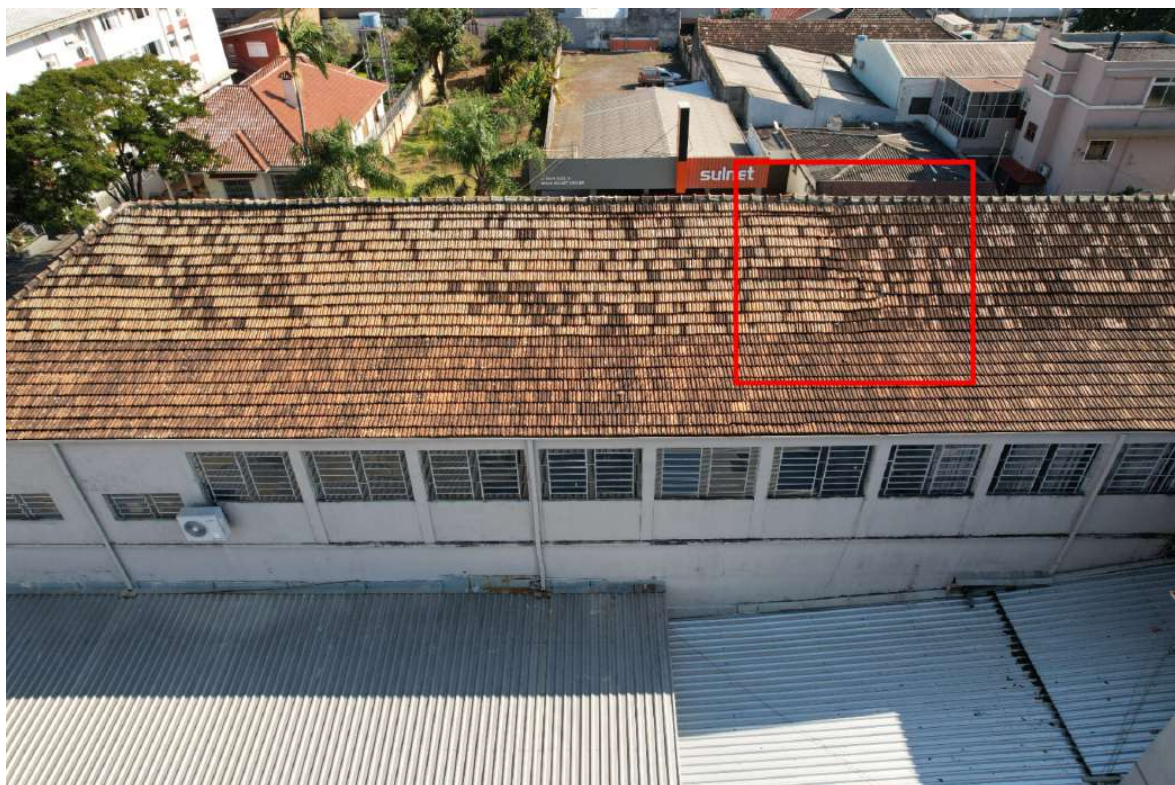
**BLOCO 02 (Salas de Aula e Auditório)** - O Bloco 2 possui cobertura com telha cerâmica, é possível verificar a necessidade da substituição das calhas e tubos de quedas ao entorno do prédio (Figura 9 e 10), bem como a revisão da estrutura de madeira da cobertura, visto que a cobertura apresenta abaulamento pontual na superfície (Figura 7).

Figura 7 - Estrutura de madeira na cobertura que necessita ser revisada no Bloco 2.

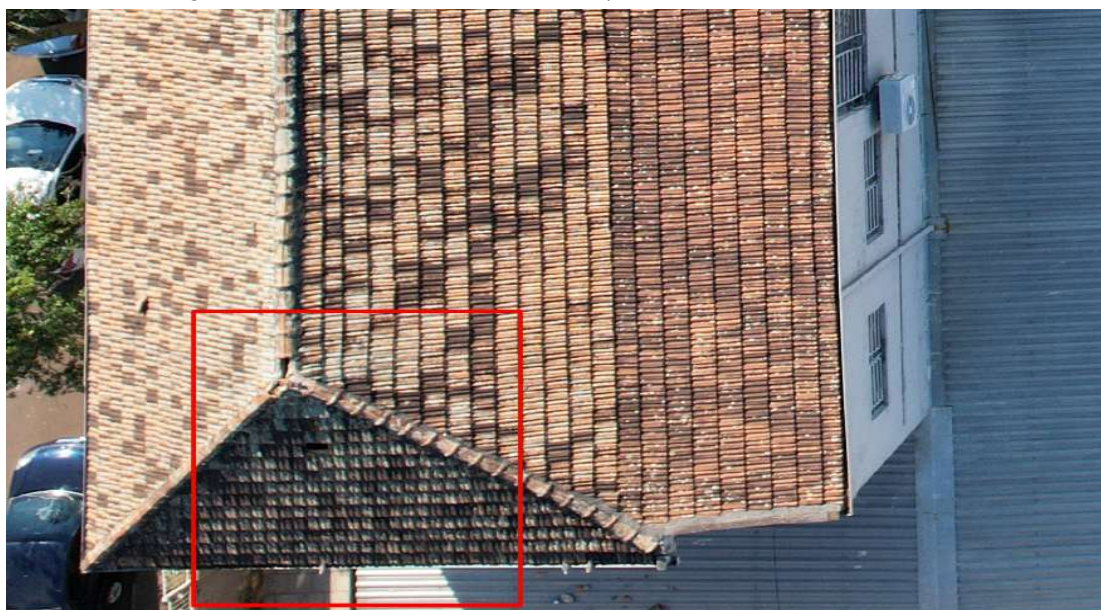
A edificação é íntegra, porém possui partes pontuais da cobertura que necessitam ser recolocadas as telhas e cumeeiras que foram deslocadas e quebradas (Figura 8).

Figura 8 - Telhas e cumeeiras que necessitam ser recolocadas no Bloco 2.

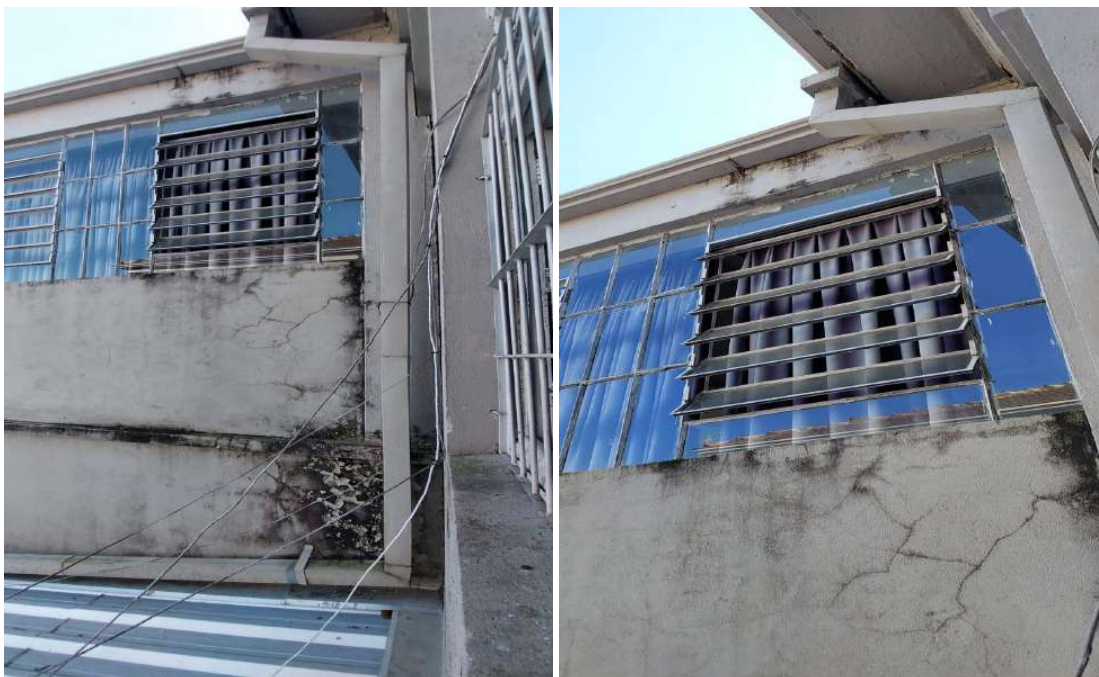
Figura 9 - Calhas e tubos de queda que necessitam ser substituídos onde interliga o Bloco 1 e 2.

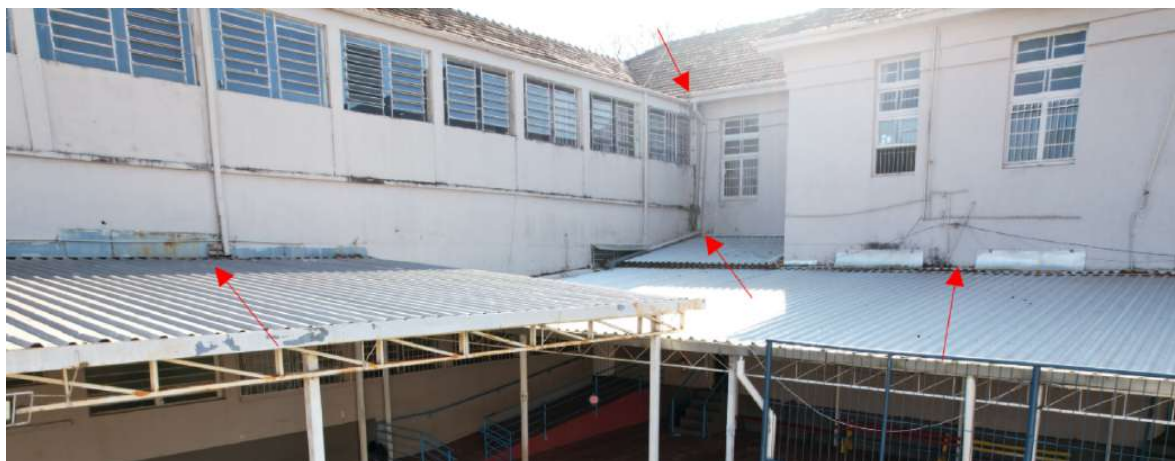
Figura 10 - Calhas e tubos de queda que necessitam ser substituídos onde interliga o Bloco 1 e 2.

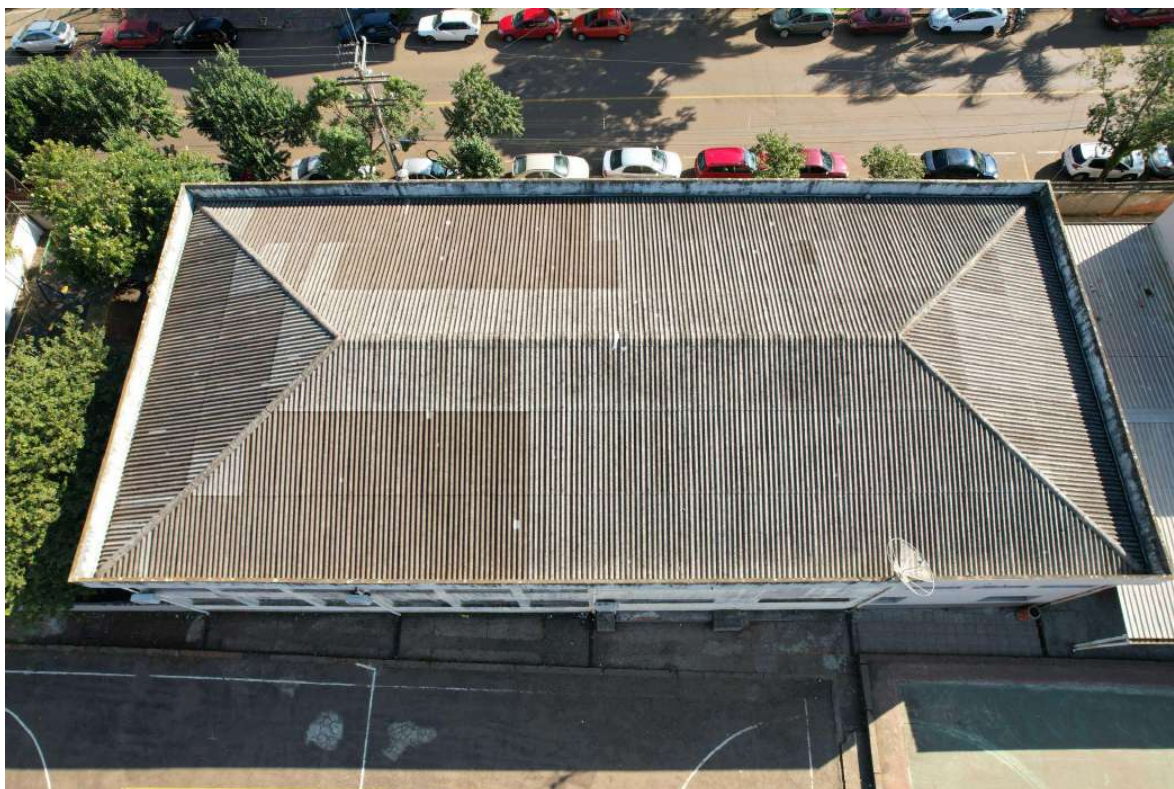
**BLOCO 03 (Cozinha e Refeitório / Salas de Aula)** - O Bloco 03 possui cobertura com telha de fibrocimento (Figura 11), e verificado que não há comprometimento da cobertura, embora a cobertura apresente manta asfáltica em situações pontuais da cobertura. A Direção do Colégio não relatou problemas no respectivo Bloco.

Figura 11- Cobertura do Bloco 3.
