**RELATÓRIO DE VISTORIA**  
SE/2021/00008

OBJETO: Vistoria realizada na Escola Coronel Pena de Moraes, situada na Rua Augusto Pestana, nº210 – Centro, no município de Caxias do Sul, no dia 19/08/2024. Durante a vistoria realizada pela profissional da 4ª CROP, à escola acima descrita, verificou-se as seguintes condições:

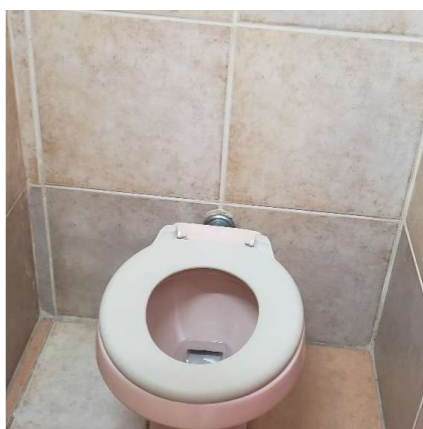
*Figura 1- Vaso sanitário-Banheiro Feminino*

Substituição dos vasos sanitários existentes, sendo seis (6) deles com válvula de descarga em banheiros dos alunos, um (1) no banheiro dos funcionários e dois (2) com caixa de descarga e (2) lavatórios em banheiro anexo a sala de aula infantil, todos deverão ser com caixa acoplada, de forma a reservar a água até a utilização, além da instalação de um (1) mictório em formato coletivo.

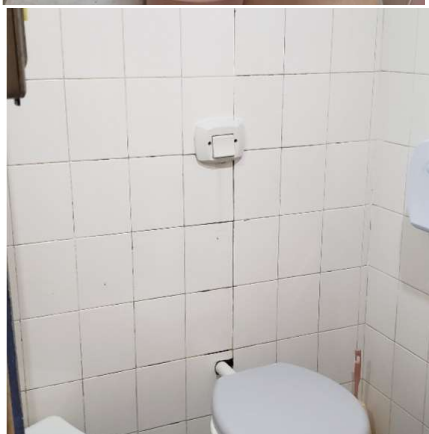
*Figura 2- Vaso sanitário-Banheiro Masculino*

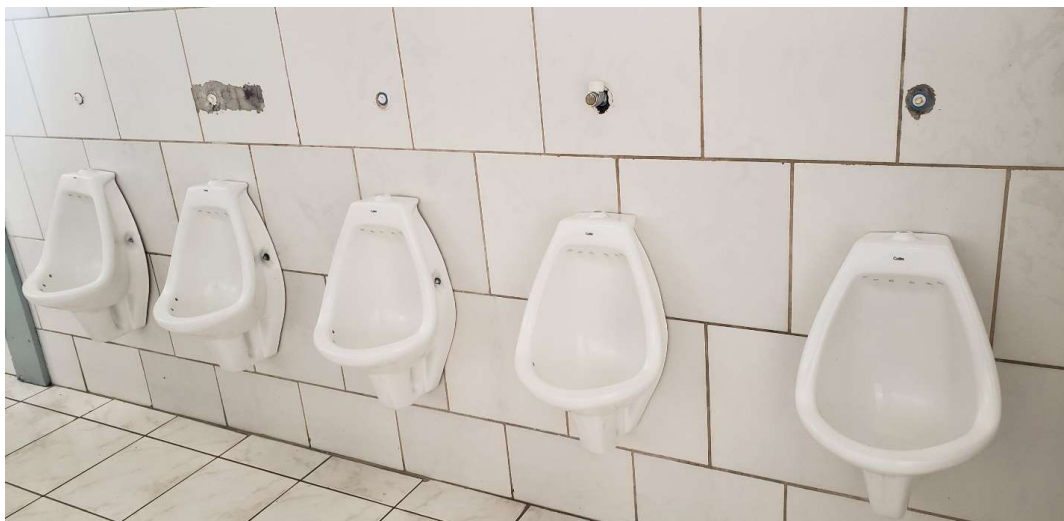
*Figura 3- Mictórios individuais, alguns sem funcionamento*

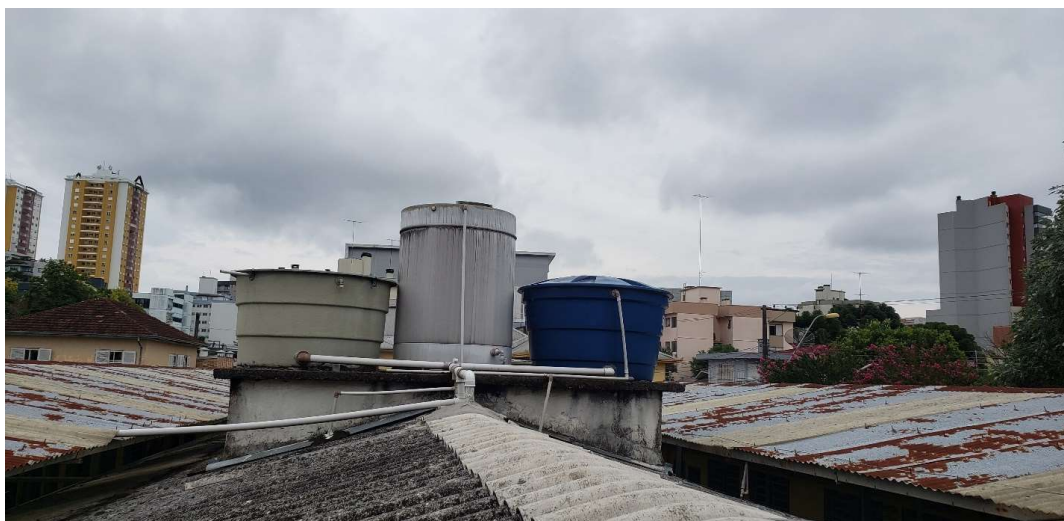
*Figura 4- Posição dos reservatórios*

Construção de patamar elevado sobre telhado, através de laje de concreto sobre vigas de 20x60cm, com impermeabilização e substituição dos reservatórios existentes, de modo a aumentar a pressão d'água nos pontos de utilização.

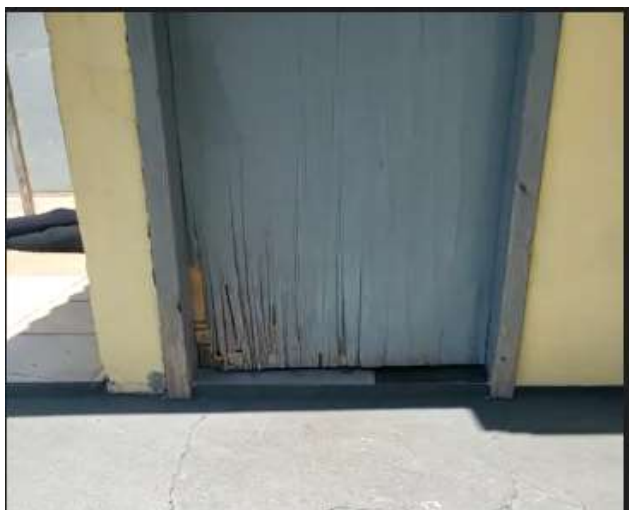
*Figura 5- Porta do almoxarifado deteriorada*

Adição de tubo pluvial junto a calha existente para alívio e correto escoamento da água pluvial e a substituição de duas portas de madeira nos banheiros dos funcionários e outra de madeira no almoxarifado. Também deverá ser substituído as telhas quebradas no telhado.

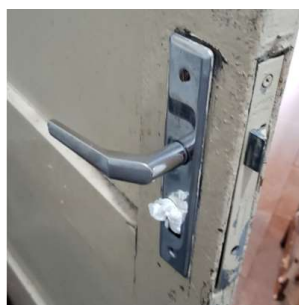
*Figura 6 -Porta do banheiro dos funcionários deteriorada*
