**RELATÓRIO DE VISTORIA**

**LOCAL:** Dependências da Escola Estadual de Ensino Fundamental Cel José Pena de Moraes, situada à Rua Augusto Pestana, 210, Bairro São Pelegrino, município de Caxias do Sul-RS. CEP 95010-30.

**MOTIVO:** Solicitação de vistoria feita pelo Coordenador da 4ª CROP em 19/02/2021, via SGO 008/2021.

EEEF CEL JOSÉ PENA DE MORAES  
(novos problemas)

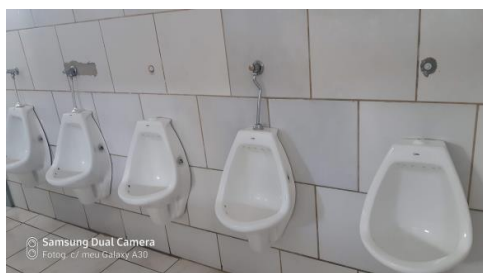
Figura 01: todos os mictórios do sanitário masculino de alunos estão comprometidos: 2 deles desativados por vazamento e os outros 3 com válvulas estragadas;

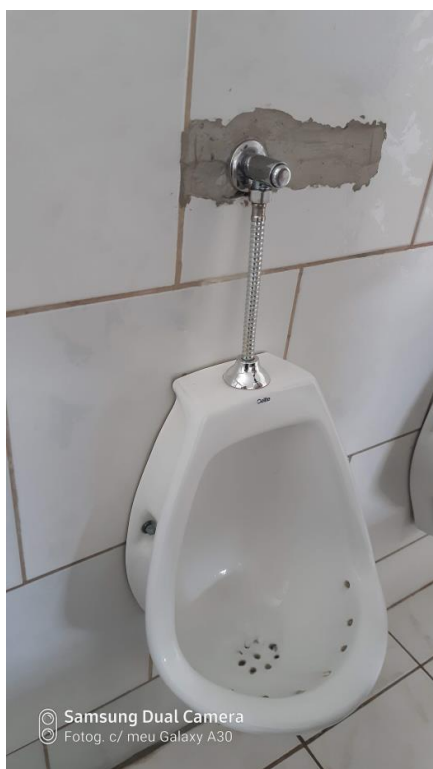
Figura 02: um dos exemplos de válvula de descarga comprometida nos mictórios, a qual ao ser acionada não retorna à posição de fechamento d'água. Assim, a descarga não pára de acontecer e há desperdício de recurso.

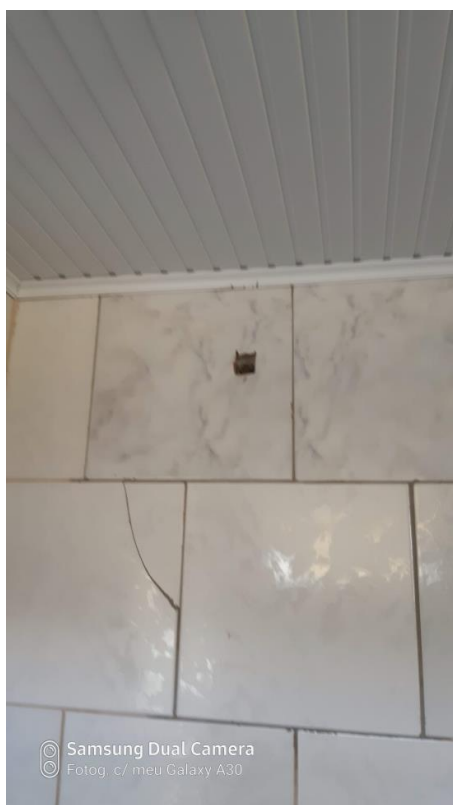
**Figura 03:**  
Registro de gaveta sem comando e  
Impossibilitado de abrir ou fechar;

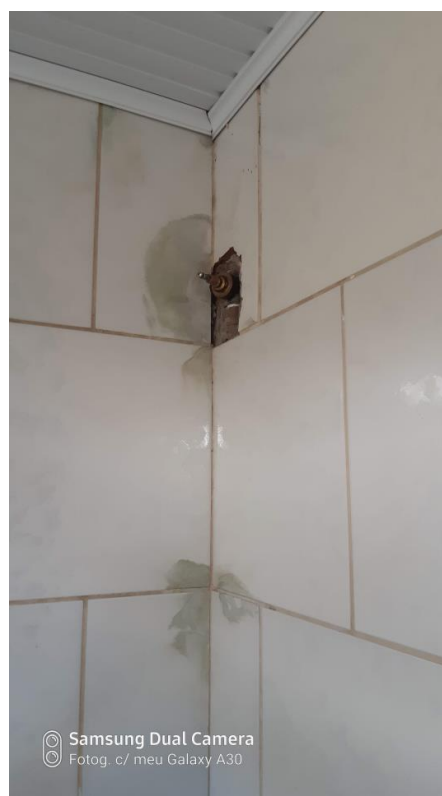
**Figura 04:**  
Registro de gaveta sem comando, cujo  
ramal que ele atende não faz parte do  
sanitário masculino de alunos.

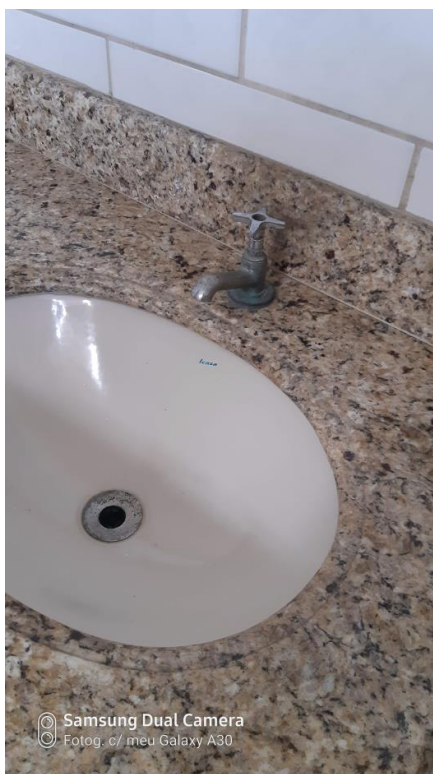
Figura 04:  
Torneira de bancada com vazamento;

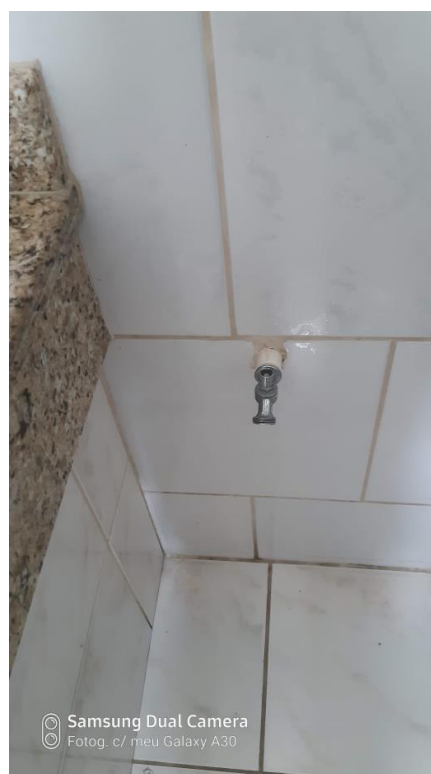
Figura 05:  
torneira de manutenção sem comando;

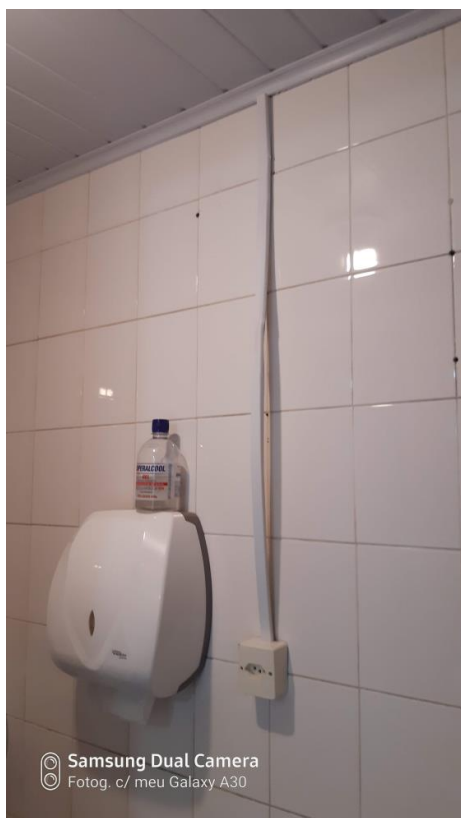
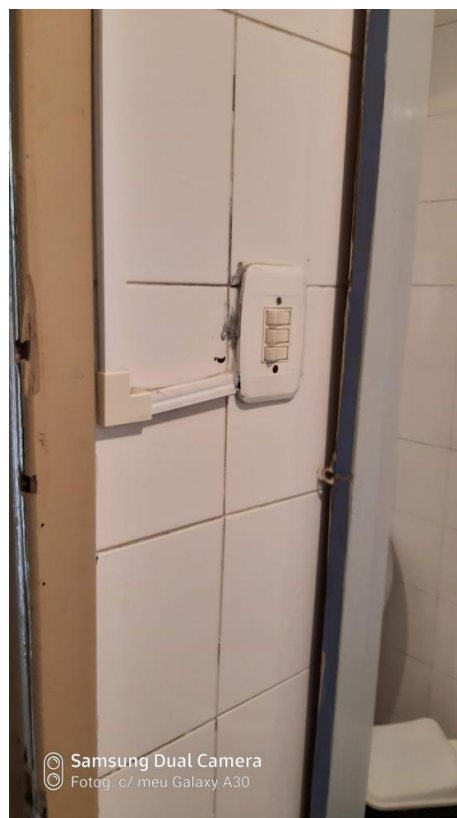
Figura 05 e 06: circuito da tomada é o mesmo da iluminação;

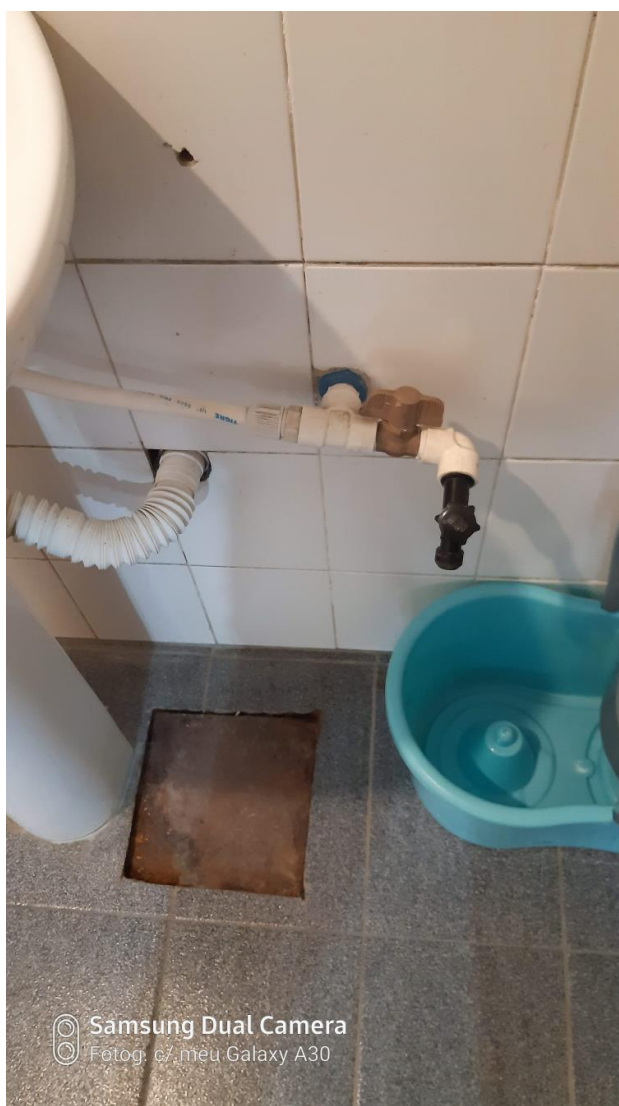
**Figura 06:**  
Ausência de grelha no sanitário. Escola adaptou um chapa metálica sobre porta grelha, pois a grelha antiga de PVC quebrou.
