**RELATÓRIO DE VISTORIA**

**SGO:** SE/2018/00427

**OBJETO:** reforma da cobertura, forro, entrada de energia, elétrico e sistema de esgoto

**ESTABELECIMENTO:** I. E. MADRE BENÍCIA

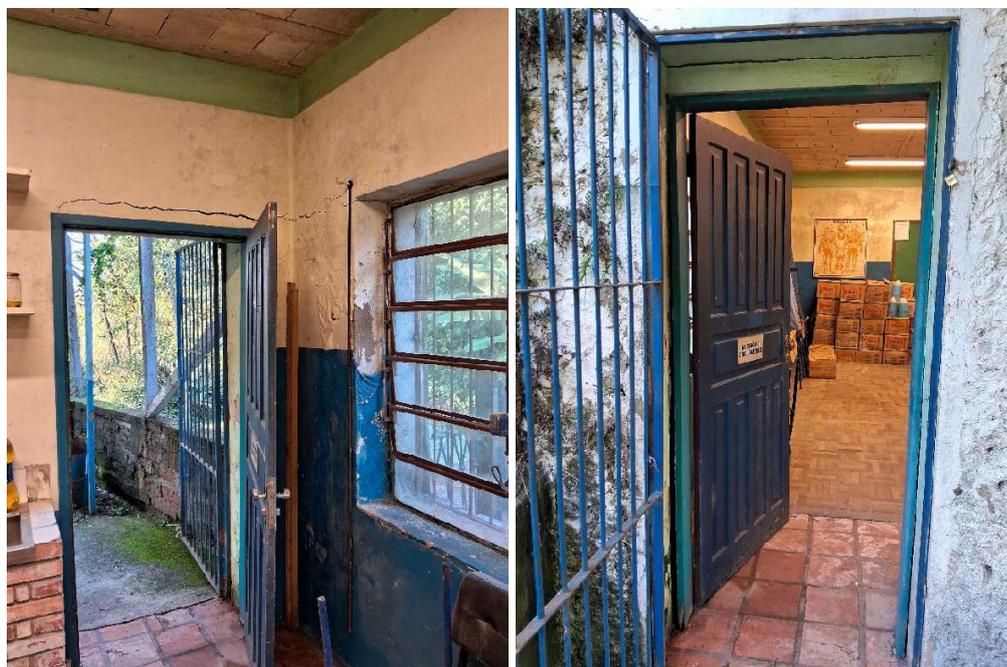
Em vistoria feita no local, foi averiguada a existência de rachadura na extremidade nordeste do bloco de salas de aula denominado Bloco C, no projeto arquitetônico de reforma das coberturas anexo ao SGO 00427/2018, localizado nos fundos da escola, junto à servidão existente no terreno. Tal anomalia não tem causa claramente determinada, e deverá ser tratada. A rachadura não compromete, em princípio, a execução dos serviços ora contratados, a qual, por si só, não comprometeria a manutenção do escopo contratual. Deverá ser feita melhor investigação acerca das causas dessa anomalia, cuja suspeita é de recalque da fundação, no ponto onde as rachaduras se manifestaram.

Figura 2. Rachadura presente no Bloco C de salas de aula.

Em resumo e conclusão, a presente vistoria aponta urgência e emergência para averiguação mais detalhada da rachadura identificada via laudo estrutural, a fim de que seja corroborada sua emergencialidade. Tal anomalia não compromete, em princípio, a execução dos serviços ora contratados pela SGO 00427/2018, a qual já contemplaria reformas de esgoto, coberturas, forros e instalações elétricas.

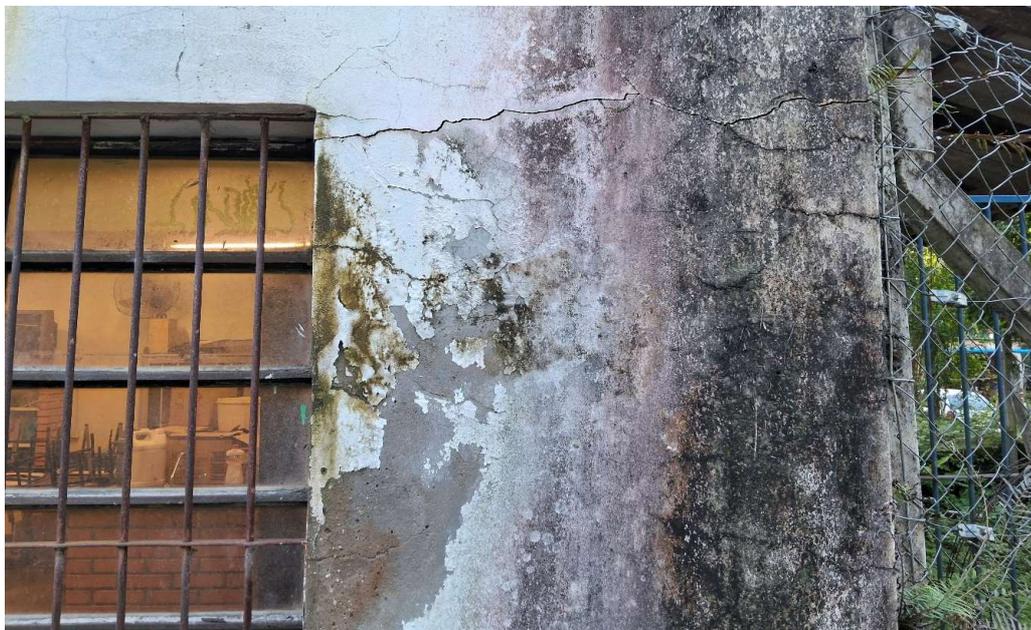
Figura 3. Extremidade do Bloco C vista a partir da servidão de passagem, demonstrando situação da rachadura.

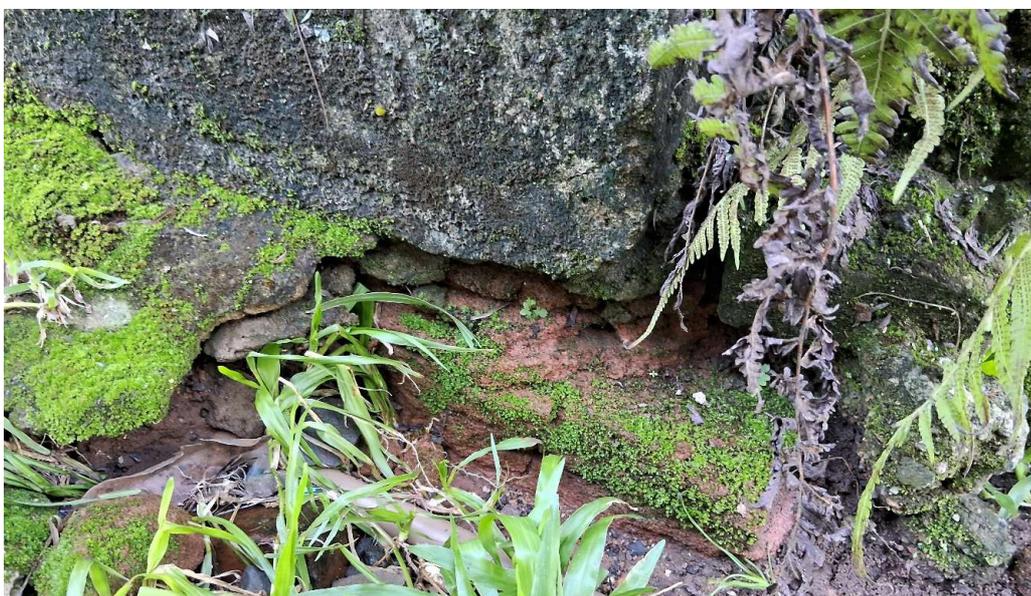
Figura 4. Base da alvenaria na extremidade onde se localiza a rachadura supracitada. Fundação da edificação aparentemente em bloco de pedra grés.

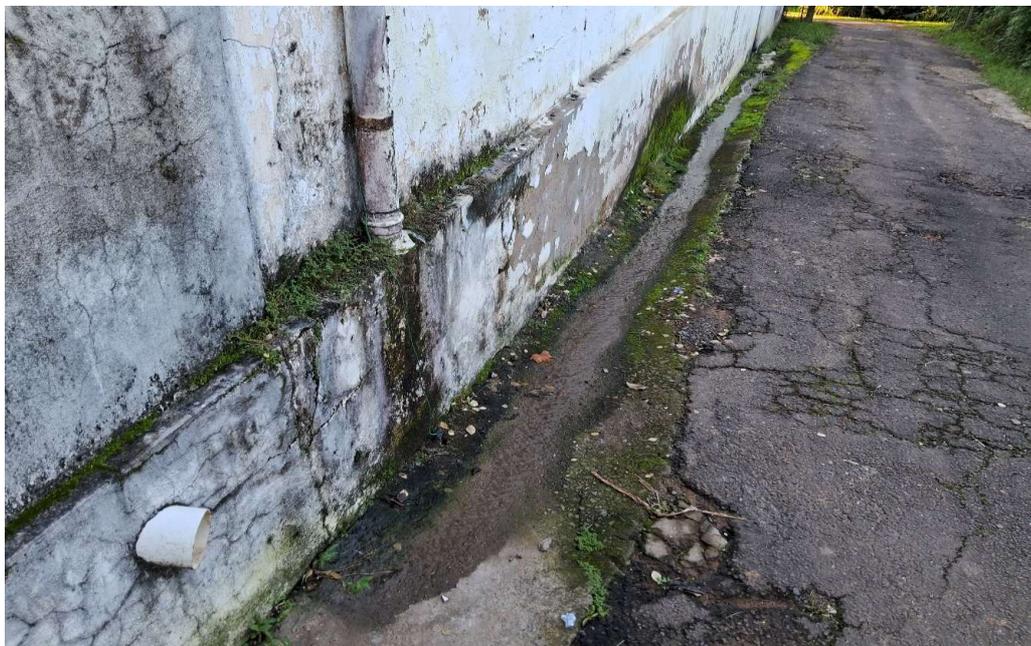
Não foram verificados outros problemas além daqueles que já haviam sido descritos pelas vistorias anteriores, os quais já se encontram dentro do escopo referente ao SGO 00427/2018. Houve agravamento de tais problemas, tal como a verificação de efluente (esgoto) vazando do sistema de esgoto atualmente instalado, com aparente vazamento no meio fio da servidão lateral á escola, indicativo de que poderia haver outras infiltrações do mesmo sistema em outros pontos abaixo do Bloco C e entorno.

Figura 5. Vazamento de efluente na calha da rua de servidão, lateral à edificação citada nas figuras anteriores.

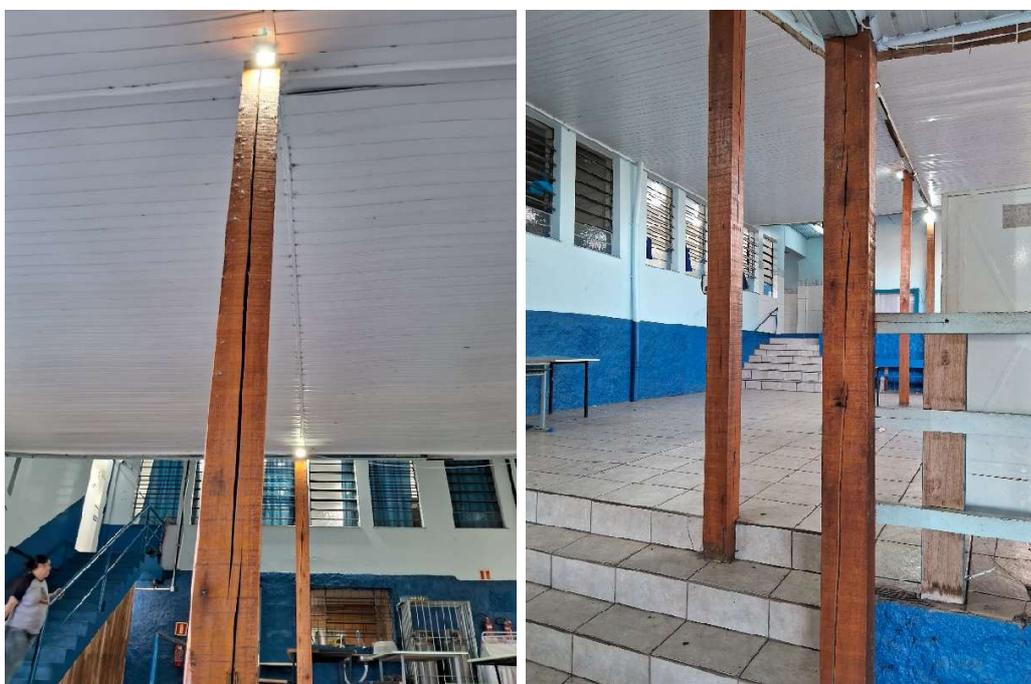
Também foi verificado que a estrutura de madeira, construída com verba emergencial do programa Agiliza, a qual utiliza pilares de madeira secção quadrada 15X15 cm, apresentam lascados, aparentemente em função de a madeira ter trabalhado a partir das fibras internas, devido a mudanças de umidade. Tais danos, se não tratados, por cintas de amarração metálicas ou quaisquer outras soluções adequadas, comprometerão a durabilidade da estrutura, a qual serve, atualmente, como saguão de convivência dos alunos, local de refeitório, entre outras funções.

Figura 6. Pilares de madeira com lascados, necessitando manutenção preventiva.
