RELATÓRIO DE VISTORIA

OBJETO: FISSURAS; SOLAPAMENTO DE PISO; EXECUÇÃO DE RAMPA DE ACESSIBILIDADE NA CALÇADA; VERIFICAÇÃO DAS CAIXAS DE ESGOTO DEVIDO AO MAU CHEIRO.

LOCAL: 8ª CRE

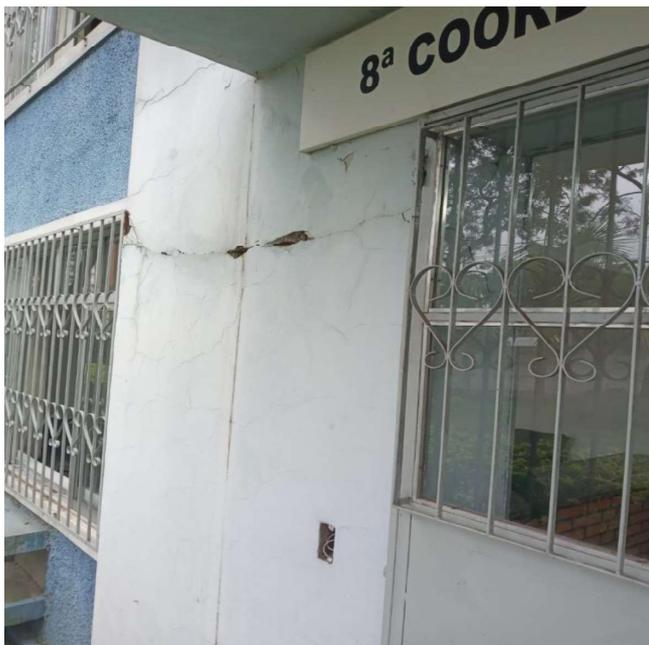
Atesta-se que foi realizada uma vistoria técnica, no dia 05/04/2024, na edificação da 8ª Coordenadoria Regional de Educação (8ª CRE) pelos Engenheiros Cívicos Bruna Moro Druzian, Luís Senger e Paulo Roberto S. Farias. Constataram-se fissuras/trincas provenientes de recalque de fundação (flexão dos elementos de apoio) na edificação da 8ª CRE.

A parede frontal da 8ª CRE e alguns outros locais na edificação estão apresentando incidência de fissuras, ainda, conforme vistoria antiga, percebe-se que as fissuras evoluem em períodos quentes e contraem em períodos frios (variabilidade sazonal).

1 – Fissuras na Parede Frontal de Entrada da 8ª CRE.

Ao identificarmos, na planta de fundações, é notável que os locais com maior incidência de patologias apresentam uma viga baldrame extensa sem a presença de apoios (sapatas/blocos sobre estacas). Diante do exposto, foi elaborado um projeto de reforço com fundações que servirão de base de apoio para as vigas baldrames existentes.

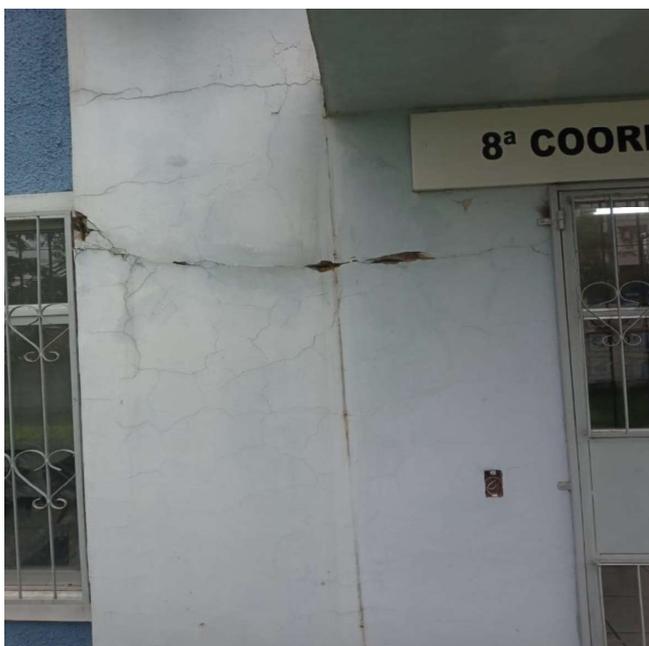
2 – Fissuras na Parede Frontal de Entrada da 8ª CRE.

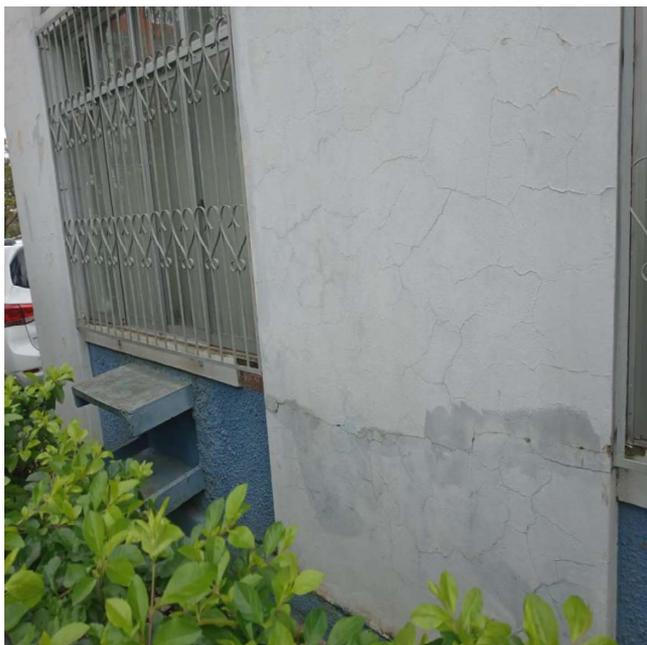
3 – Fissuras na Parede Frontal de Entrada da 8ª CRE.

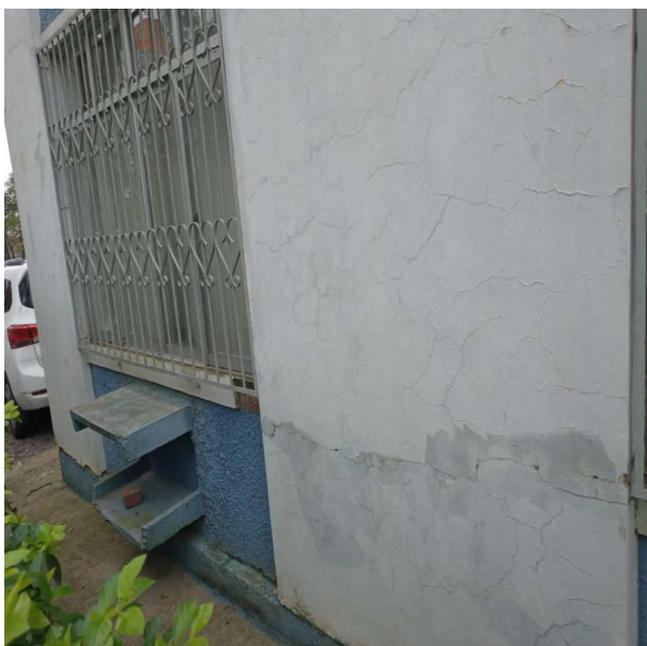
4 – Fissuras na Parede Frontal de Entrada da 8ª CRE.

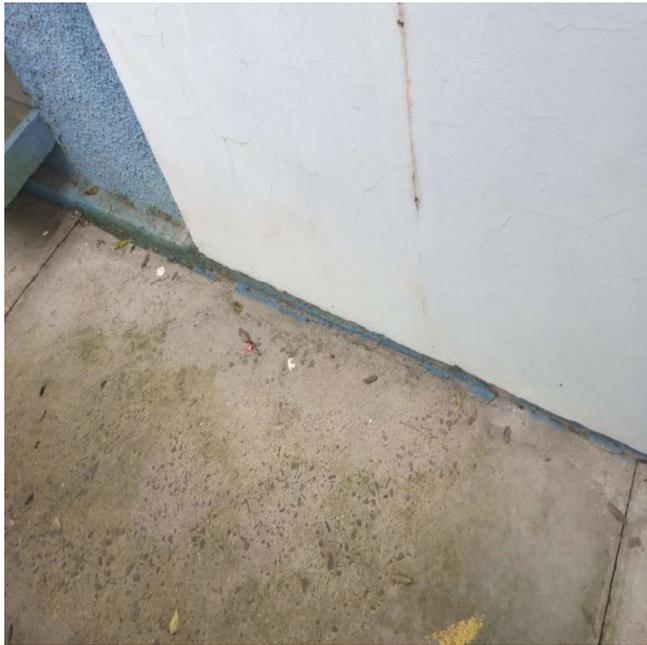
5 – Fissuras na Parede Frontal de Entrada da 8ª CRE.

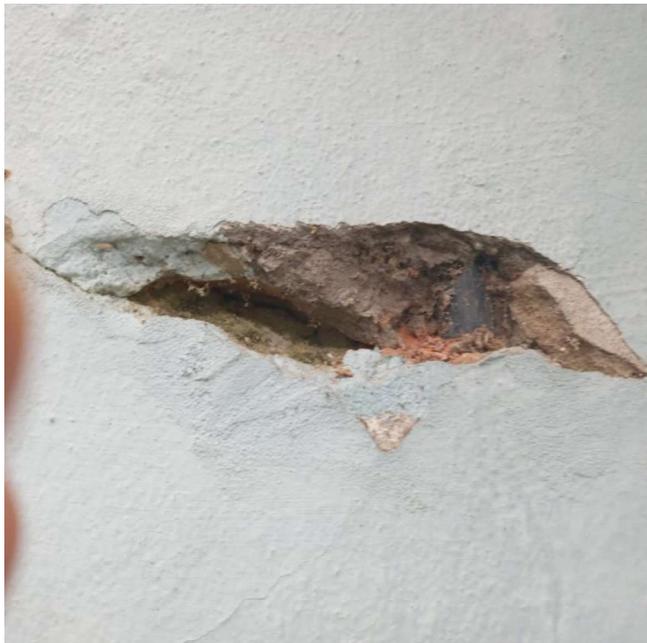
6 – Existência de parede de alvenaria em tijolos maciços.

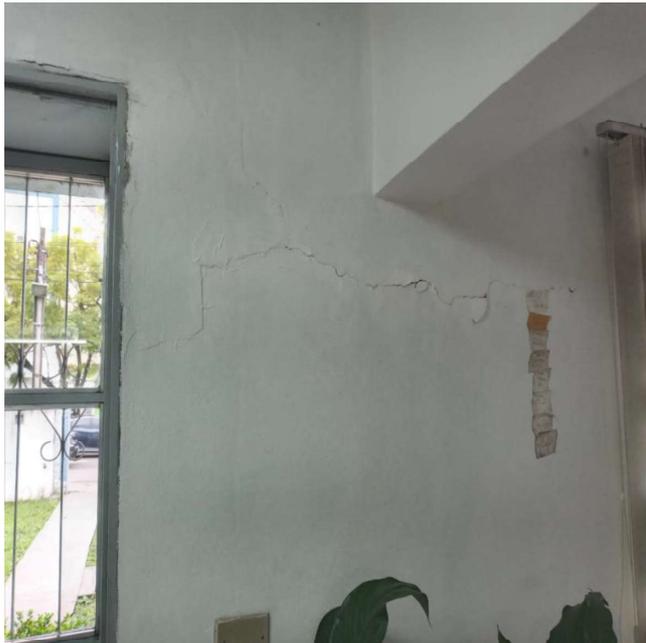
7 – Fissuras na Parede Interna Frontal de Entrada da 8ª CRE. Lado Oposto à foto 001.

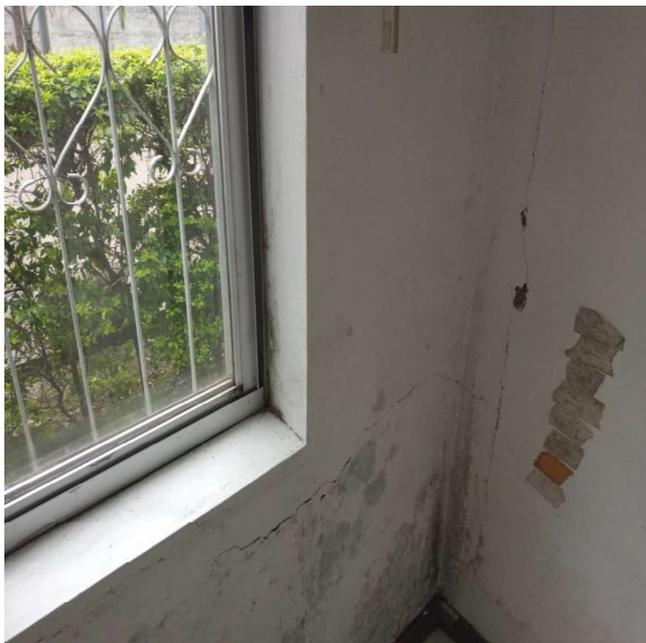
8 – Fissuras nas Paredes Internas da 8ª CRE.

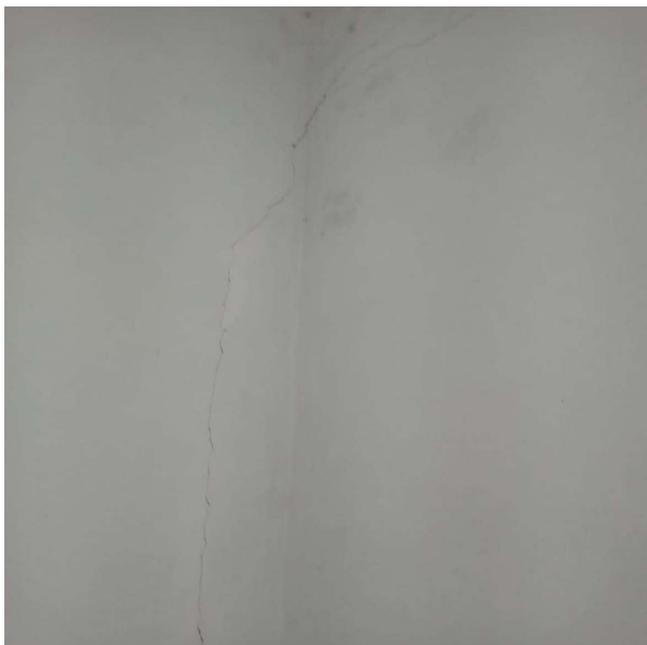
9 – Fissuras nas Paredes Internas da 8ª CRE.

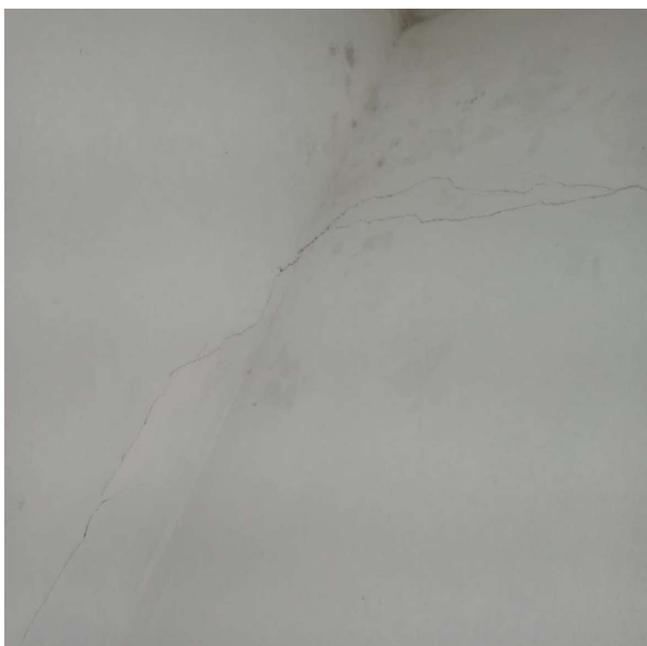
10 – Fissuras nas Paredes Internas da 8ª CRE.

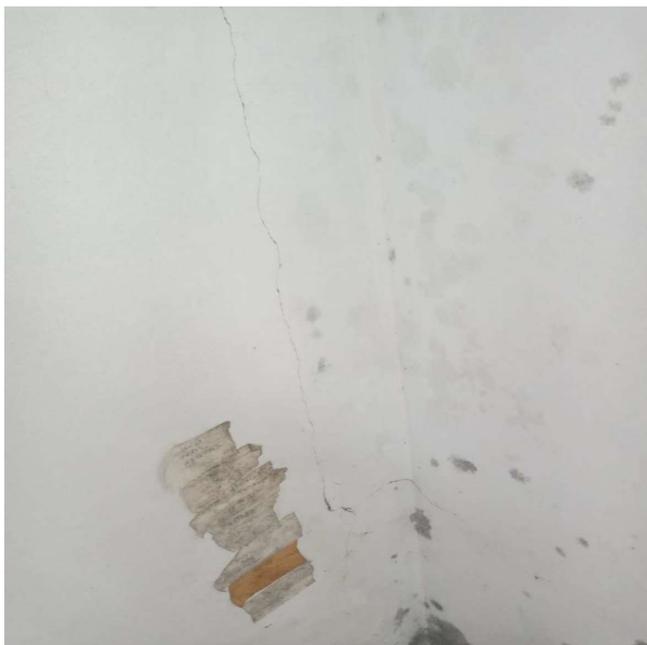
11 – Fissuras nas Paredes Internas da 8ª CRE.

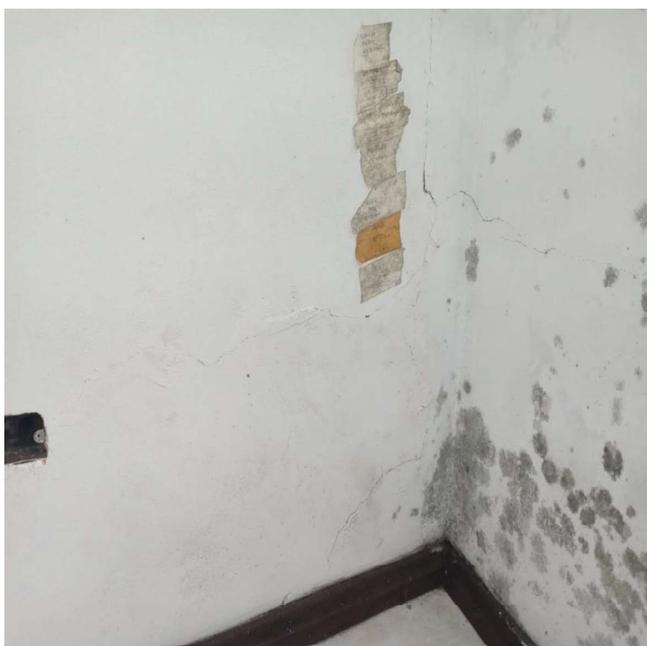
12 – Fissuras nas Paredes Internas da 8ª CRE e manchas de bolor.

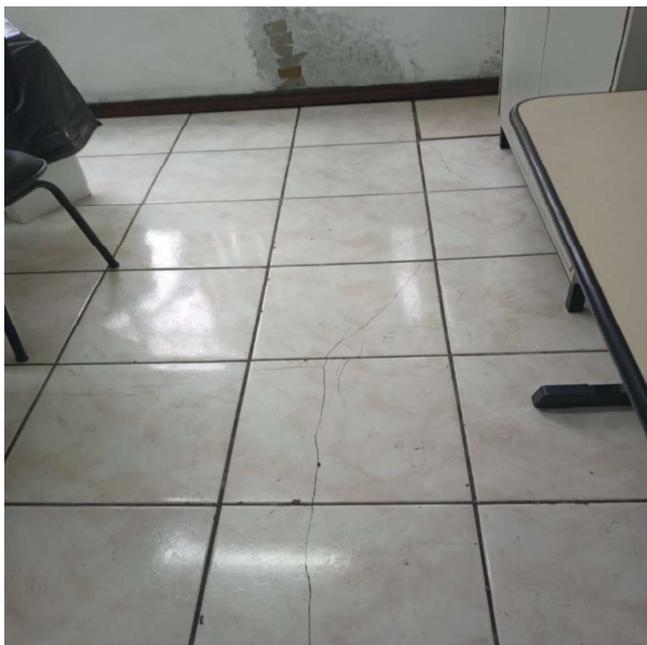
As fotos 13 e 14 mostram o solapamento do piso e como consequência o trincamento das peças cerâmicas, a possível causa está na infiltração de água, falta de impermeabilização e a má compactação do solo, ocasionando o assentamento desse.

13 – Piso Solapado com trinca nas cerâmicas – Sala de Transportes da 8ª CRE.

Elementos técnicos foram elaborados para a limpeza e adequação das caixas de passagem de esgoto que contribuem com o mau cheiro, ocasionando o mal-estar das pessoas; e para a intervenção e refazimento dos constituintes do piso na Sala de Transportes, por ocasionarem desconforto antropodinâmico e até mesmo queda das pessoas.

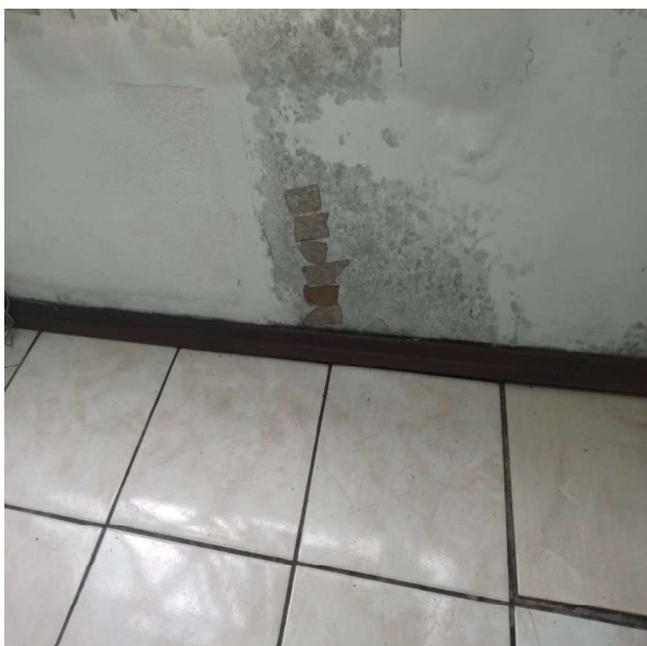
14 – Piso Solapado – Sala de Transportes da 8ª CRE.

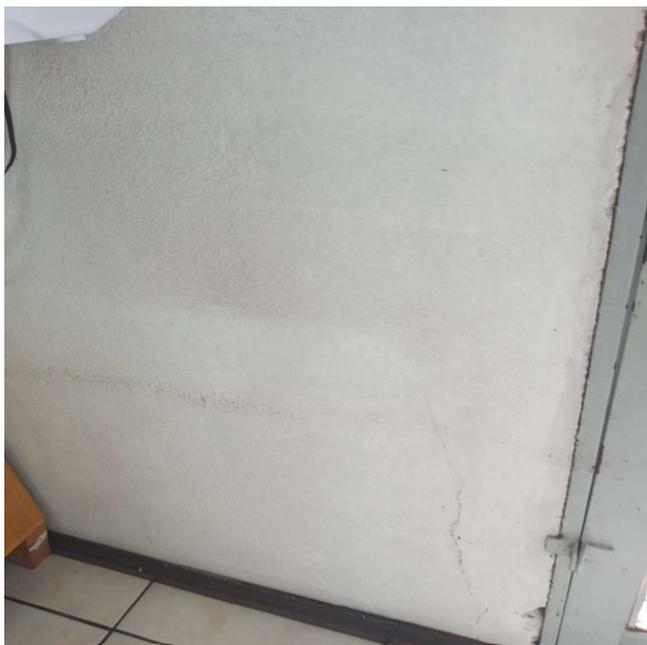
Algumas fissuras apresentaram pouca variabilidade de abertura, outras foram reparadas com massa corrida. É relatado pelos funcionários que, visualmente, algumas fissuras não apresentaram evolução.

15 – Fissura reparada nas Paredes Internas - Cozinha da 8ª CRE.

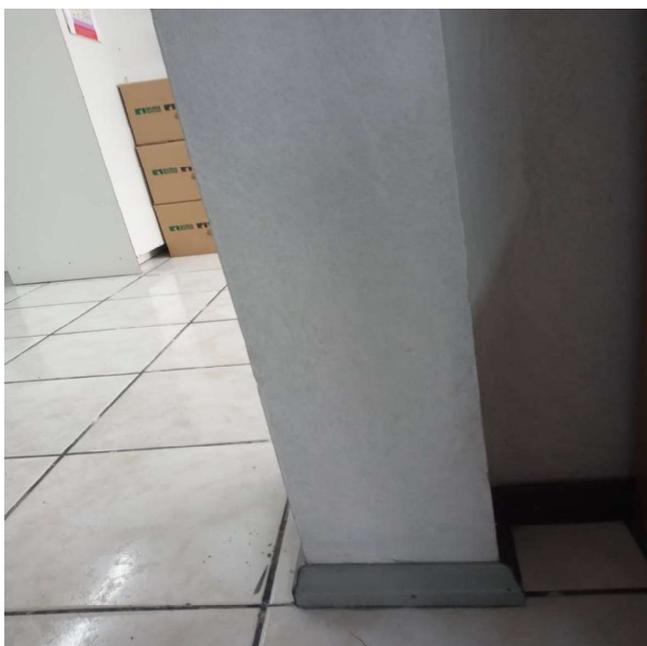
16 – Pilar com Fissura reparada - Cozinha da 8ª CRE.

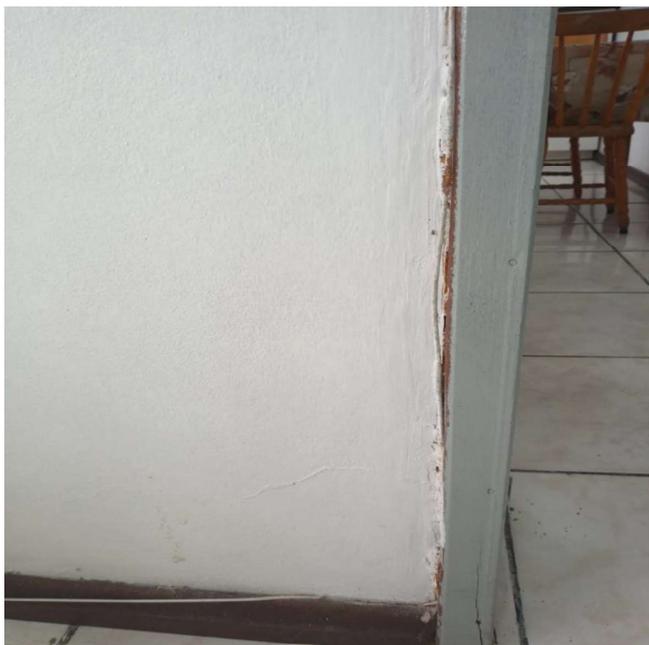
17 – Fissura reparada em Parede Interna
- Cozinha da 8ª CRE.

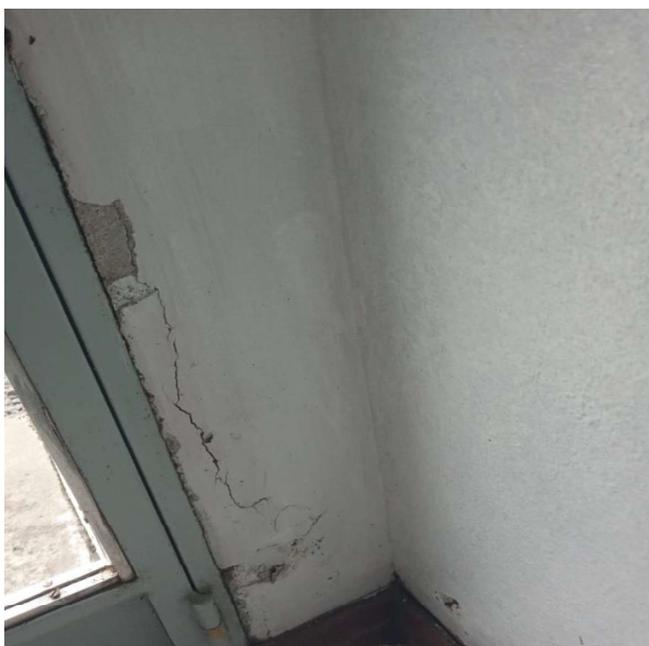
018 – Reparo em fissura - Cozinha da 8ª
CRE.

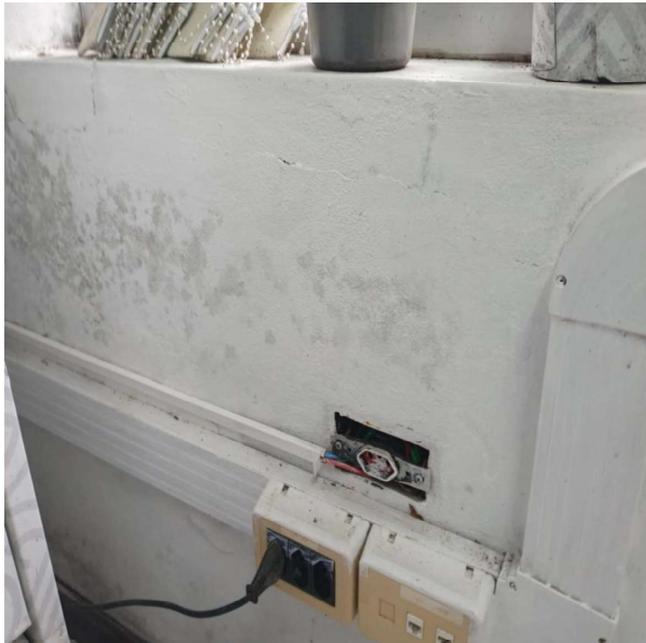
19 – Fissura reparada na Parede Interna próxima à contraverga – Sala da 8ª CRE.

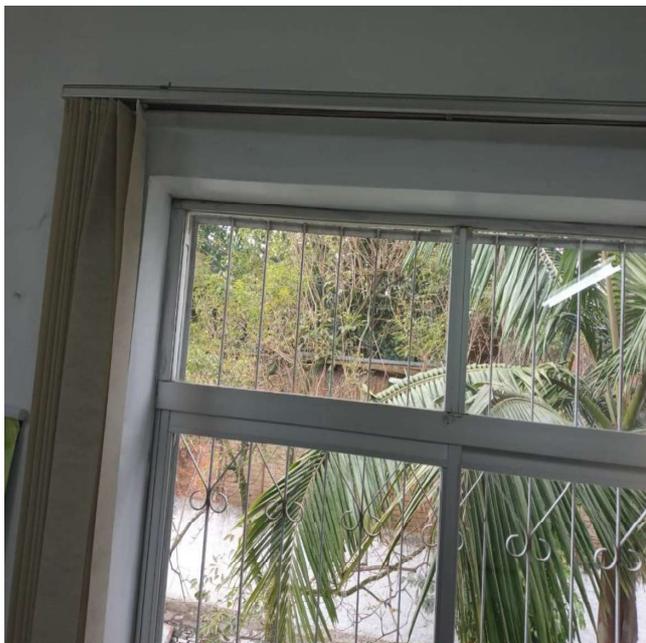
20 – Fissura reparada na Parede Interna próxima à verga – Sala da 8ª CRE.

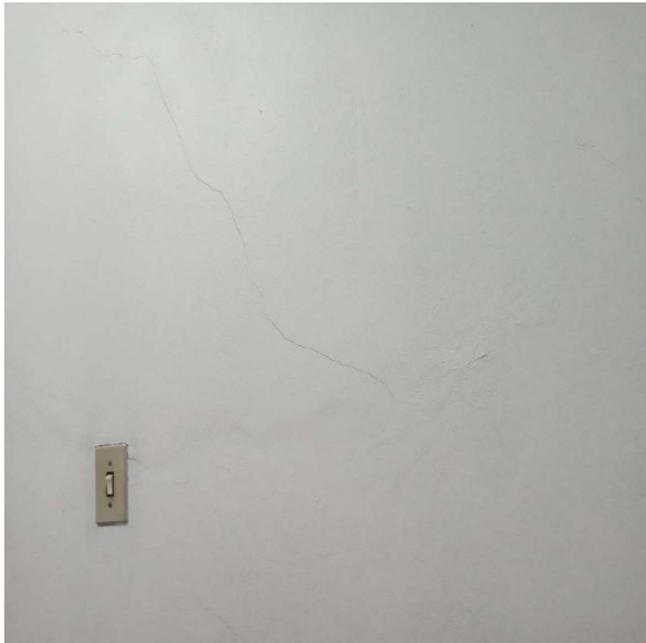
21 – Fissura Contínua na Parede da Escada - 8ª CRE.

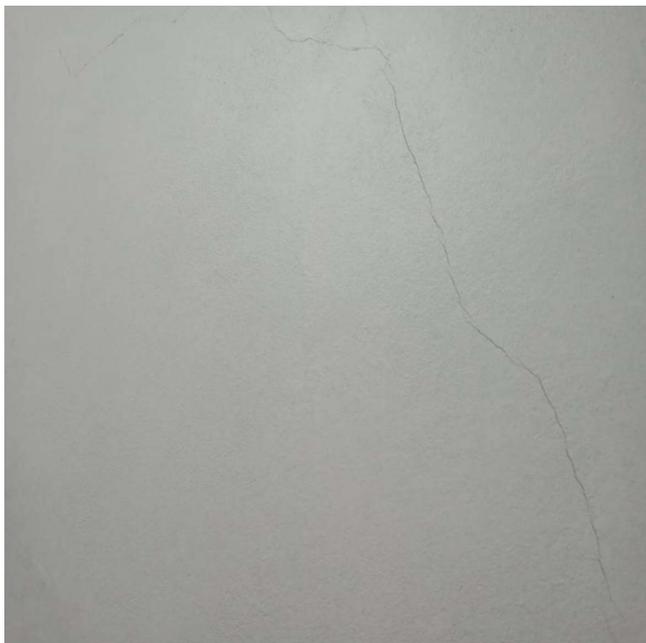
22 – Fissura Contínua na Parede da Escada próxima à Laje - 8ª CRE.

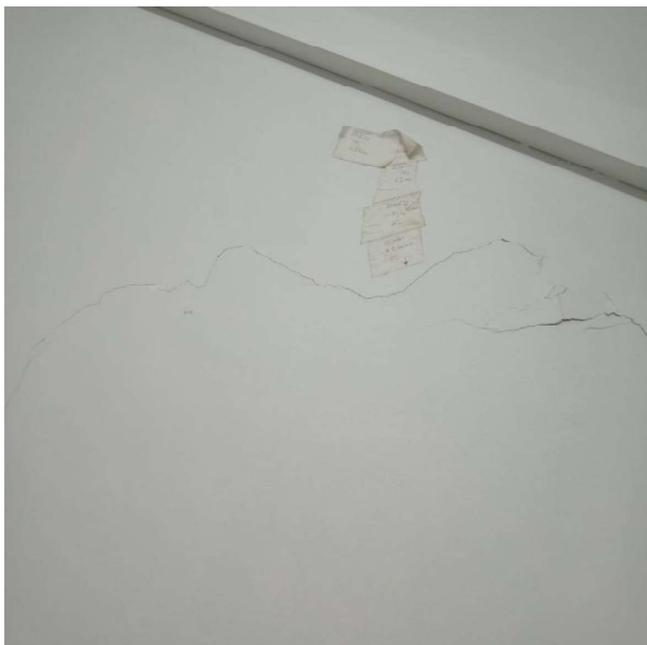
23 – Fissura Contínua na Parede da Escada - 8ª CRE

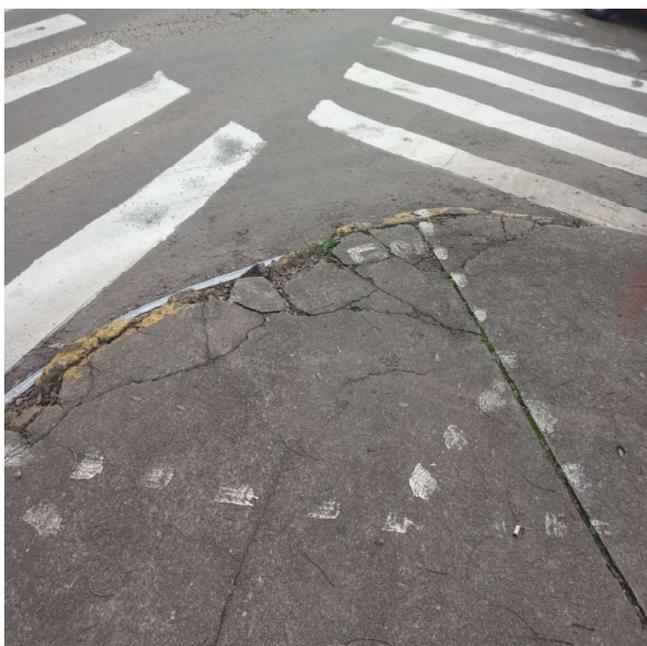
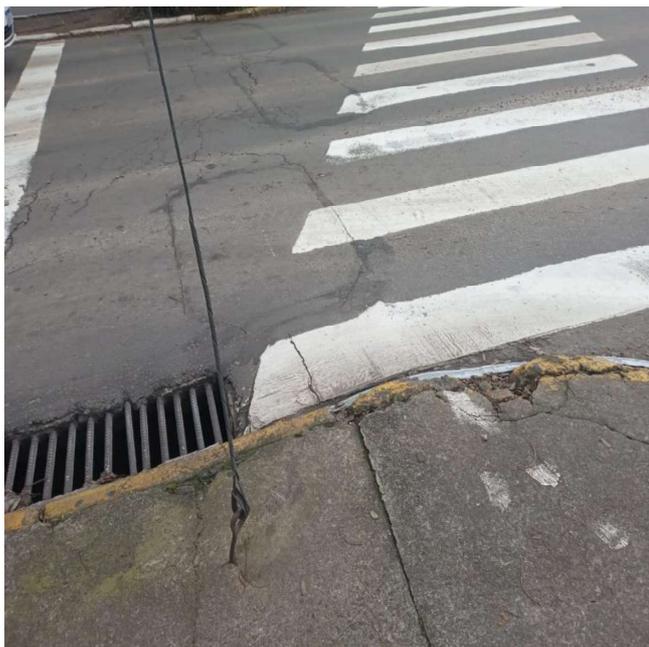
Em vistoria, constatou-se que o passeio, na interseção das Avenidas Borges de Medeiros e Presidente Vargas, necessita de uma rampa de acessibilidade (Fotos 24 e 25).

24 – Esquina entre as Avenidas Presidente Vargas e Borges de Medeiros. Local apropriado para execução da rampa de acessibilidade.

25 – Esquina entre as Avenidas Presidente Vargas e Borges de Medeiros. Local apropriado para execução da rampa de acessibilidade.

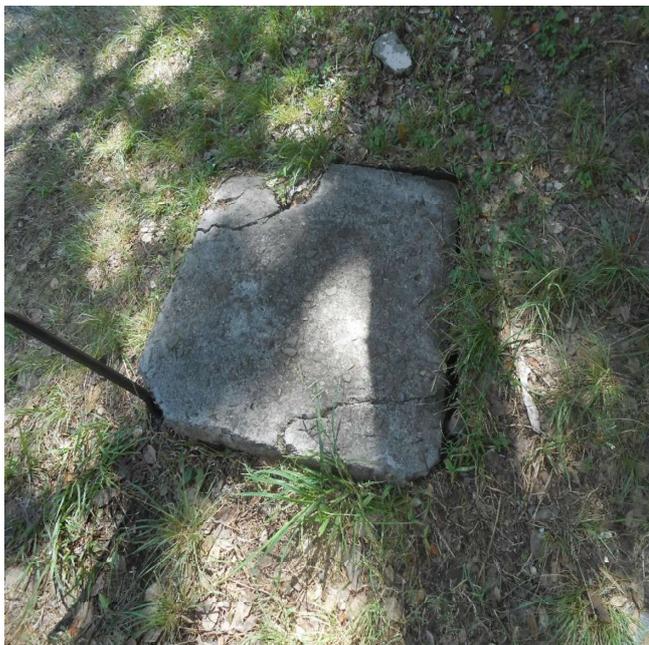
26 – Tampa da Caixa de Passagem Quebrada – Pátio/Estacionamento da 8ª CRE.

As fotos 26 e 28 mostram as tampas das caixas de passagem quebradas, além disso, ao abriremos essas percebemos que a caixa das águas servidas das pias do banheiro está cheia de terra (Foto 27) e a caixa das águas servidas e dejetos dos vasos sanitários (Foto 29) possui acúmulo de material devido a falta de declividade em um dos lados. Ambas as caixas de passagem devem ser limpas e readequadas para evitar o mau cheiro.

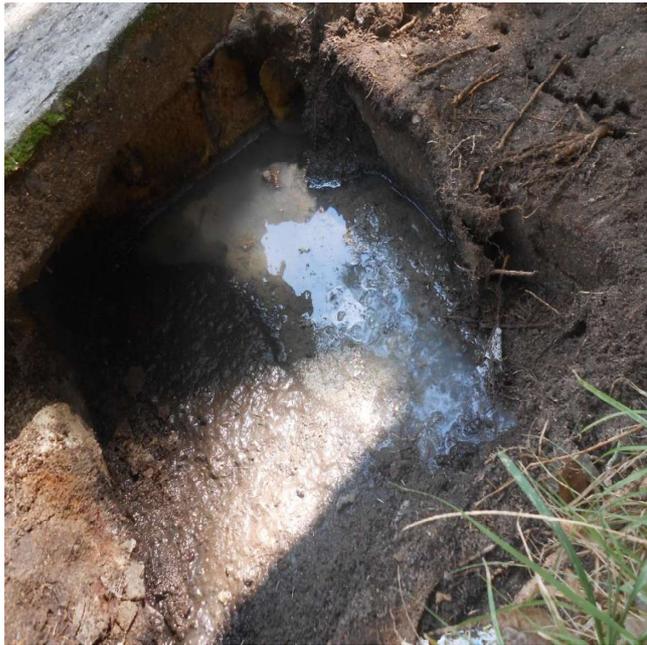
27 – Caixa de Passagem das águas servidas das pias dos banheiros com Terra – Pátio/Estacionamento da 8ª CRE.

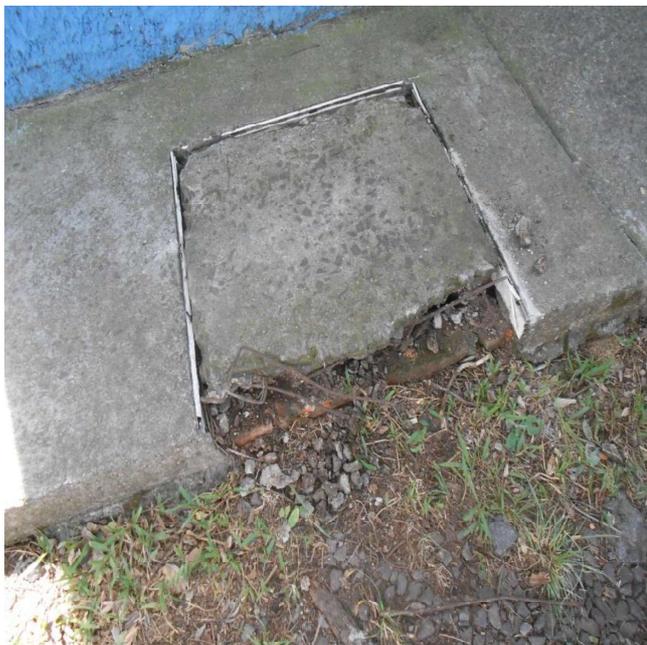
28 – Tampa da Caixa de Passagem Quebrada – Pátio/Estacionamento da 8ª CRE.

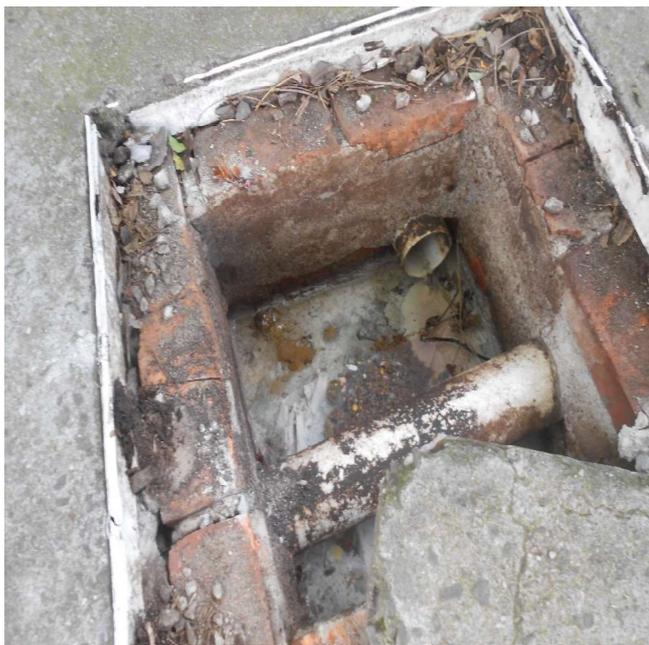
29 – Caixa de Passagem das águas servidas e dejetos dos vasos sanitários – Pátio/Estacionamento da 8ª CRE.
