**PROCESSO:** 24/2200-0000814-0

**OBJETO:** Recuperação de vigas do Palácio da Polícia

**LOCAL:** Av. João Pessoa, 2050 - Farroupilha

## RELATÓRIO DE VISTORIA TÉCNICA - ESTRUTURAL

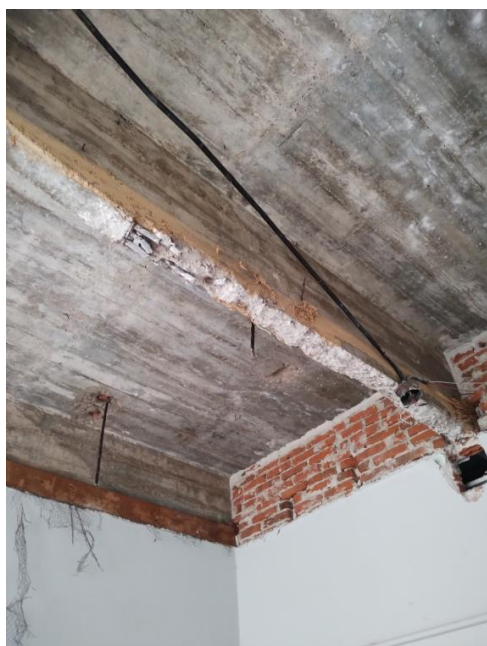
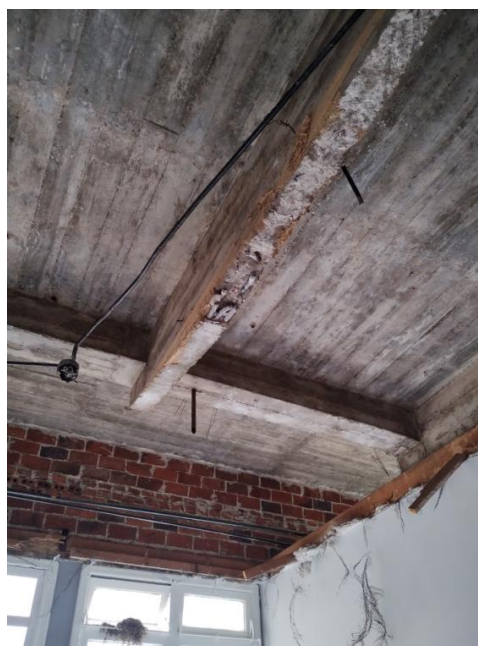
- Demolição parcial do concreto em trecho do fundo da viga;
- Corte das armaduras neste trecho;
- Armaduras corroídas;
- Não foram detectadas fissuras maiores do que 0,5mm;

Foto 1a – Viga danificada 1

Foto 1b – Viga danificada 1

Estima-se que os trechos removidos variam por volta de 15cm de altura, tendo sido cortadas armaduras que consistem em 6 barras lisas de CA-25 com 7/8" de diâmetro (~22mm), por cerca de 3 metros de comprimento em cada uma das referidas vigas (ver croqui em anexo).

Como o trecho que restou do processo de corte da armadura ficou totalmente exposto ao ambiente, não houve nenhum tipo de proteção à armadura quanto aos agentes agressivos que causam corrosão. Além disso, as fissuras que surgiram por conta da perda de resistência da viga favoreceram a penetração dos agentes agressivos em outros trechos. Por fim, também cabe ressaltar que devido o cobrimento da norma em que a estrutura foi projetada ser diferente do que a norma atual prevê, sendo consideravelmente menor, há uma menor proteção à armadura nos trechos com concreto são (despassivação do concreto).

Portanto, conclui-se que é imprescindível à realização de projetos de recuperação/reforço estrutural nas vigas em questão para garantir que elas voltem a possuir no mínimo a resistência à flexão original de projeto, de forma que contribuam para a resistência global da estrutura. Destaca-se, também, a importância de manter a interdição nas áreas que englobem as vigas danificadas, tanto no primeiro pavimento (térreo) como no segundo pavimento.

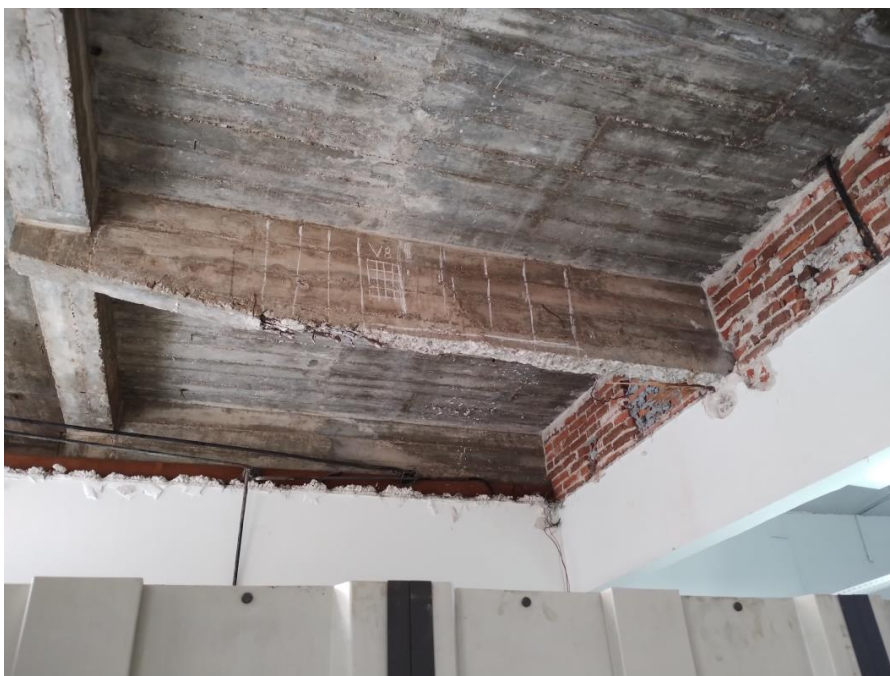
- Demolição parcial do concreto em trecho do fundo da viga;
- Corte das armaduras neste trecho;
- Armaduras corroídas;
- Fissuras com espessura de até 1mm;

Foto 2a – Viga danificada 2

Foto 2b – Viga danificada 2

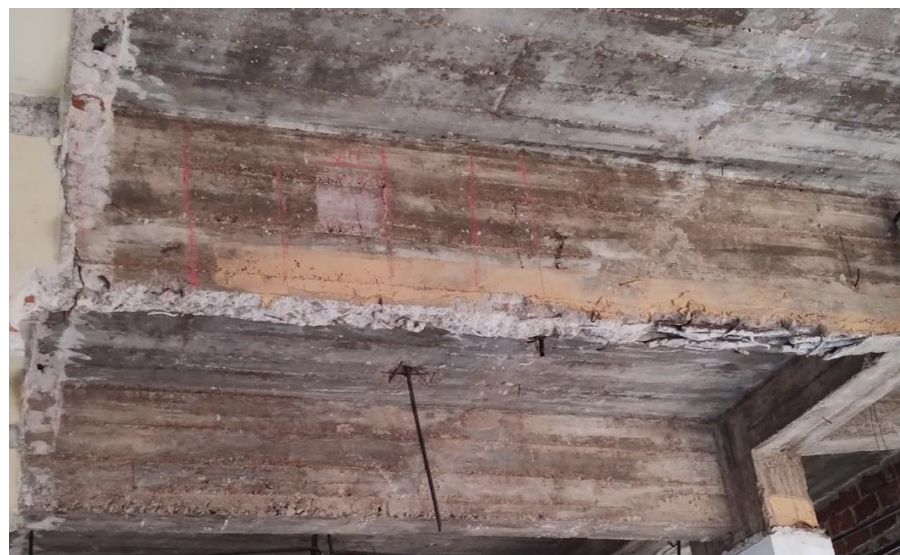
- Demolição parcial do concreto em trecho do fundo da viga;
- Corte das armaduras neste trecho;
- Armaduras corroídas;
- Fissuras com espessura de até 5mm;

Foto 3a – Viga danificada 3

Foto 3b – Viga danificada 3
