15ª COORDENADORIA REGIONAL DE OBRAS PÚBLICAS.  
ERECHIM – RS.

**RELATÓRIO DE VISTORIA**

SGO SE/2024/00340  
COLÉGIO ESTADUAL TRÊS MARTIRES  
Palmeira das Missões - RS  
15ª CROP

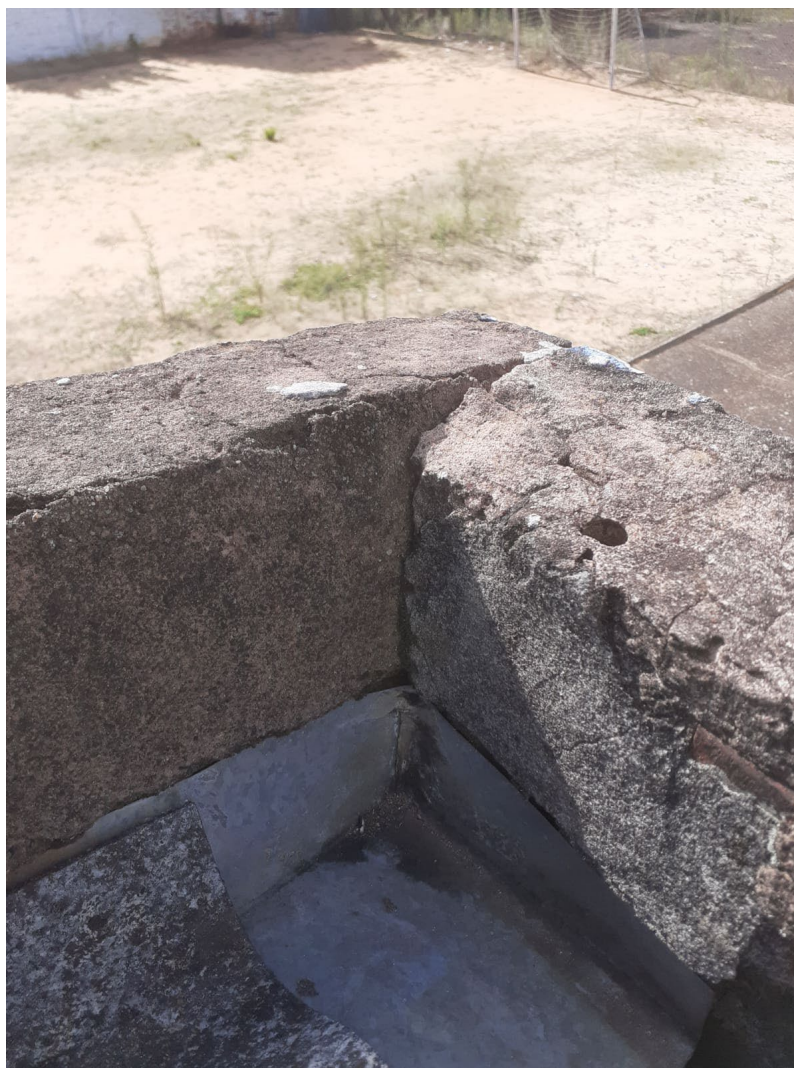
Imagem 01: Área sem manutenção adequada de reboco e impermeabilização acarretando ponto de Infiltração de água da platibanda para a laje.

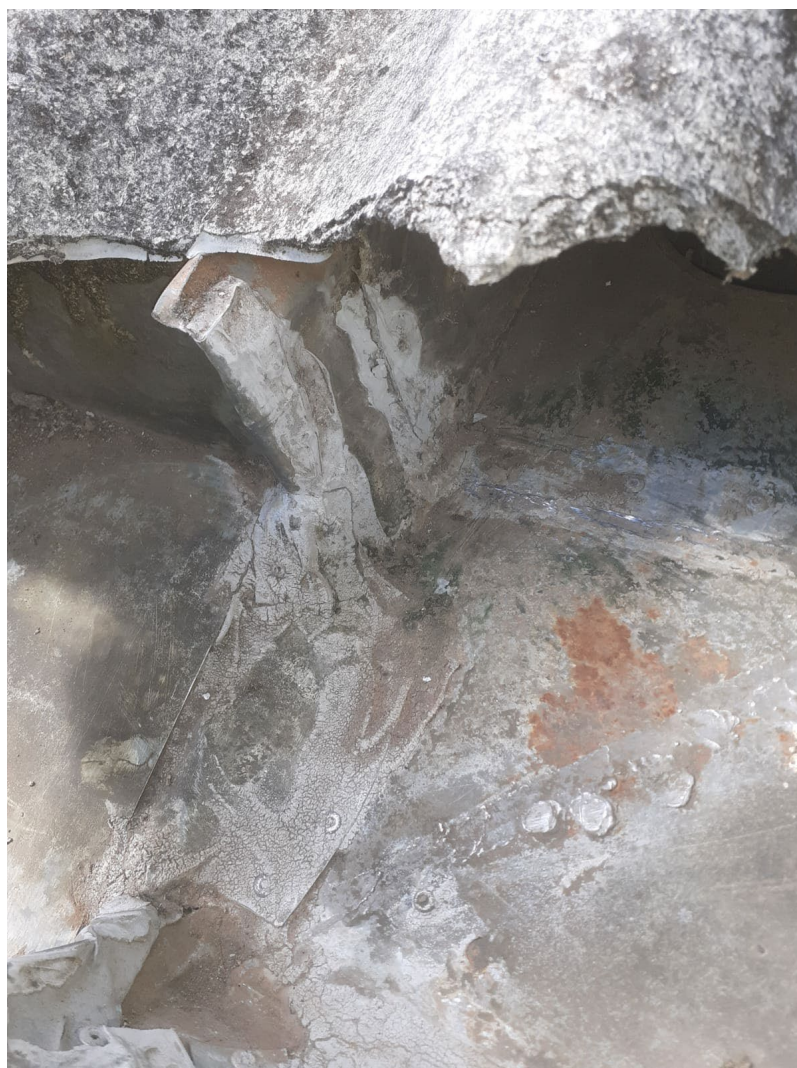
A cobertura possui uma área aproximada de 1.090,00 m<sup>2</sup>, sendo sua maior parte em laje sob telha de fibrocimento 6mm. Os oitões e platibandas, quando existentes, foram impermeabilizados com manta asfáltica em sua parte superior. Foi verificado que as calhas são em chapa galvanizada e possuem impermeabilização nas emendas, mas as mesmas perderam a função pela falta de manutenção e anos de uso, causando infiltrações na área interna do prédio.

Imagem 02: Ponto de encontro de calhas com a impermeabilização vencida, podemos observar também o estado de decomposição das telhas fibrocimento com pontos de quebra.

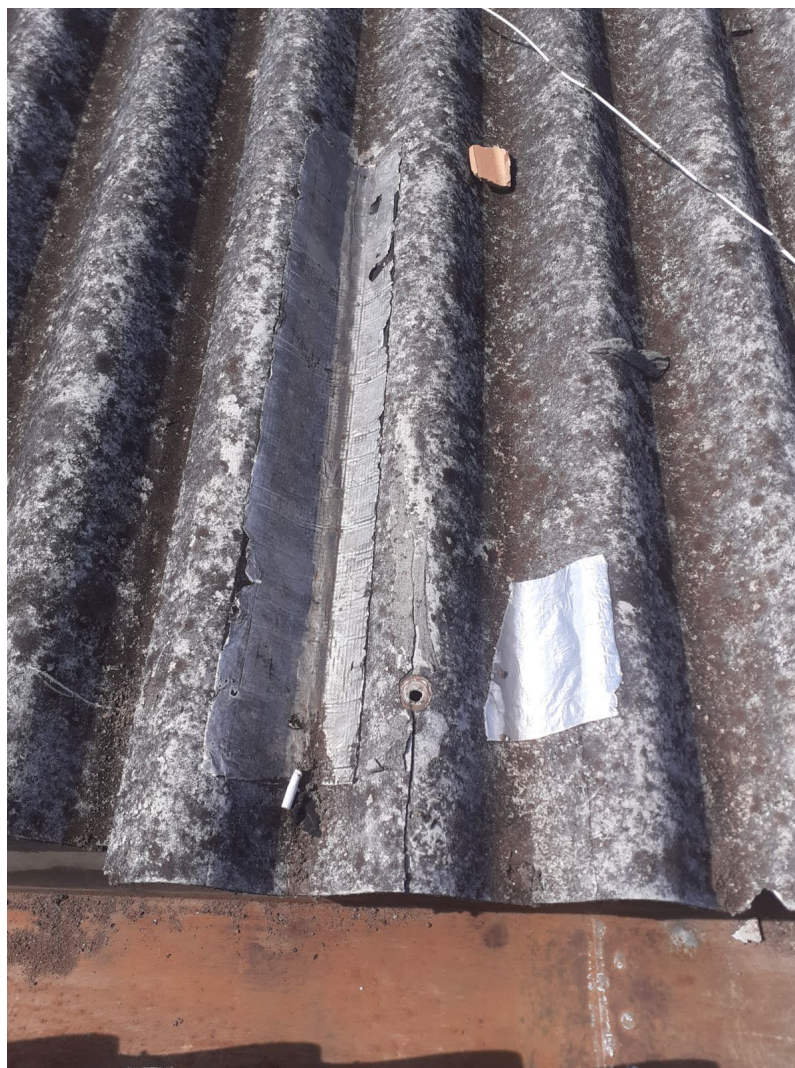
As telhas de fibrocimento em sua maioria não cumprem sua função e muitas se encontram quebradas e/ou fissuradas e seus parafusos de fixação estão oxidados.

Imagem 03: Telhas deterioradas devido ao tempo de uso com fissuras e pontos de parafusos abertos, causando infiltrações para as salas abaixo.

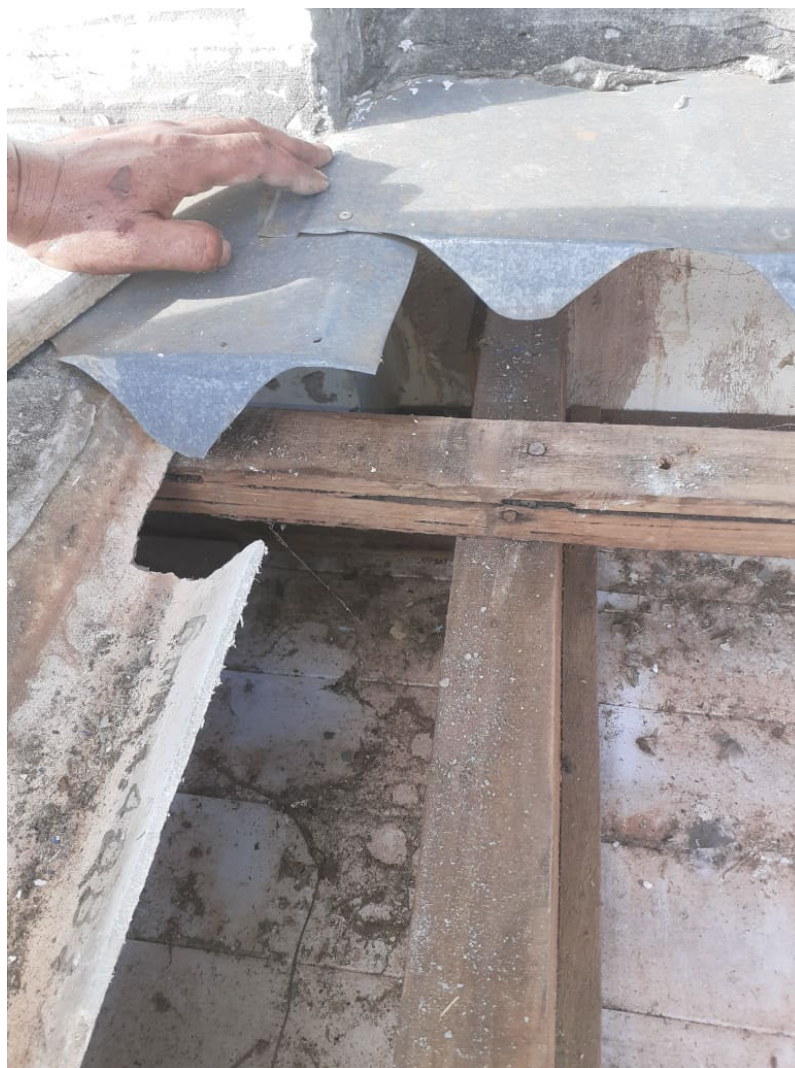
Imagem 04: Madeiramento com pontos de apodrecimento devido as constantes infiltrações agravadas pelas chuvas dos últimos meses.

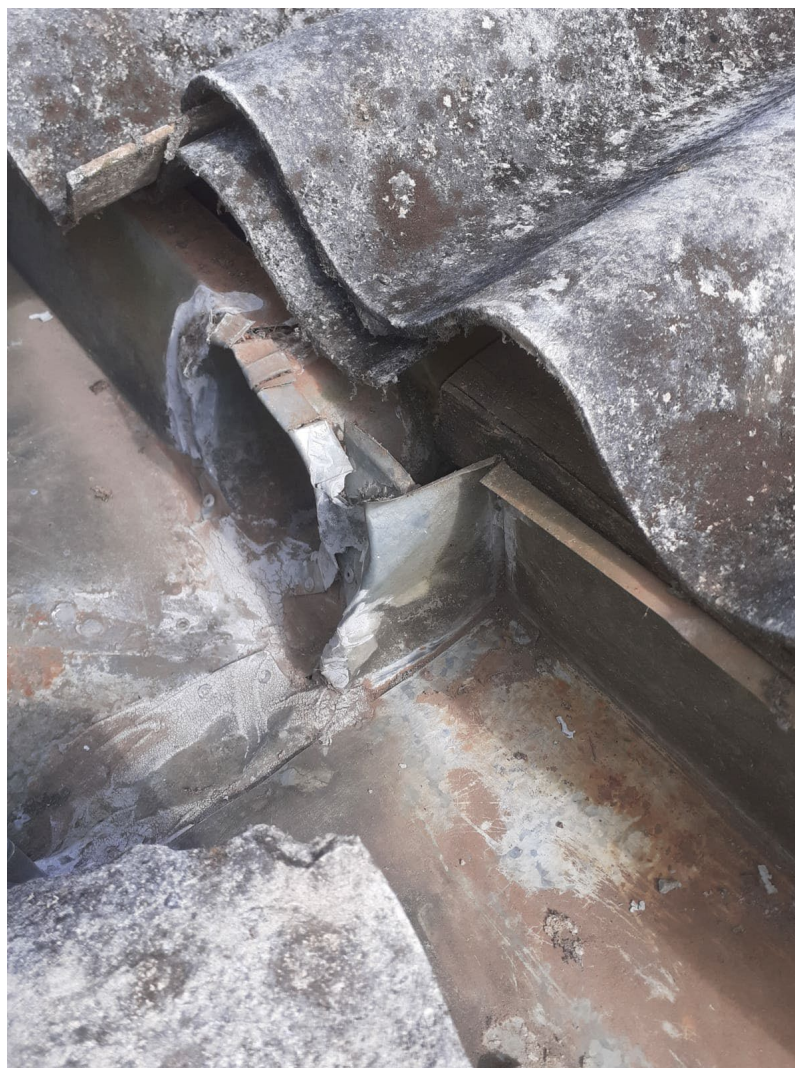
Imagem 05: Saídas de calhas deterioradas pelo tempo e falta de manutenção.

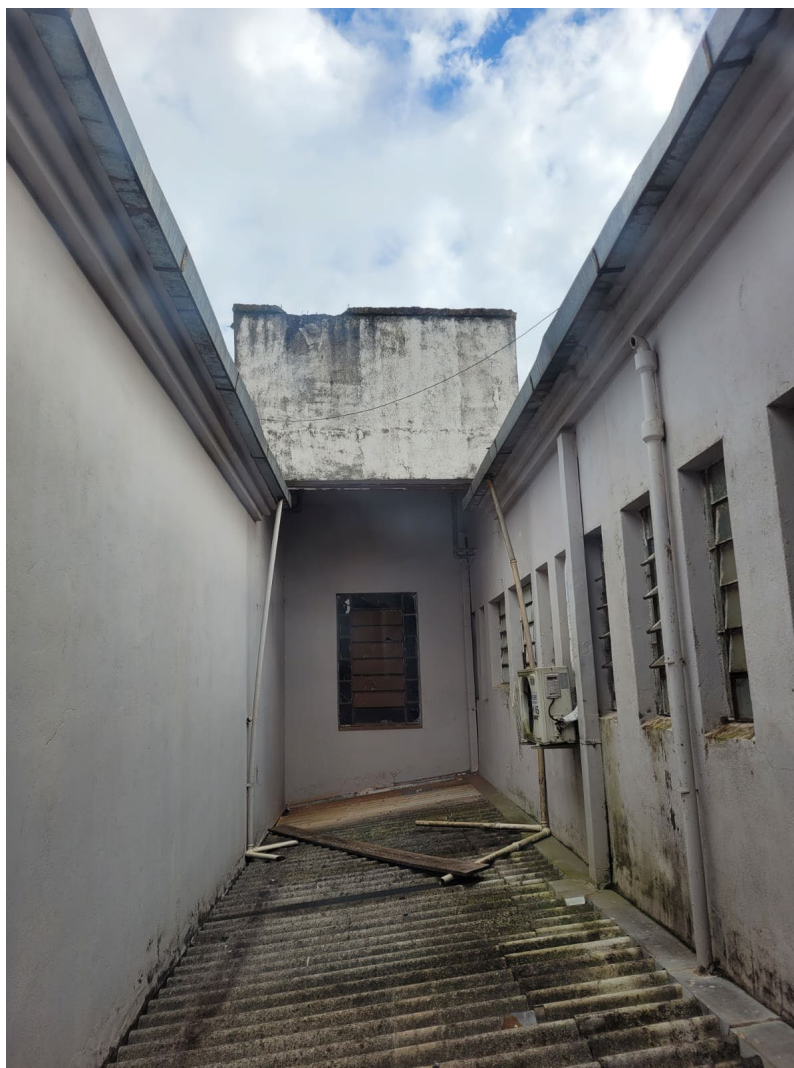
Alguns condutores de calhas estão desconectados e/ou dimensionados de maneira que não atendem as demandas recorrentes de chuva e algumas calhas estão com problemas de fixação e manutenção.

Imagem 06: Condutores de calhas desconectados, calha do coberto mais abaixo subdimensionada.

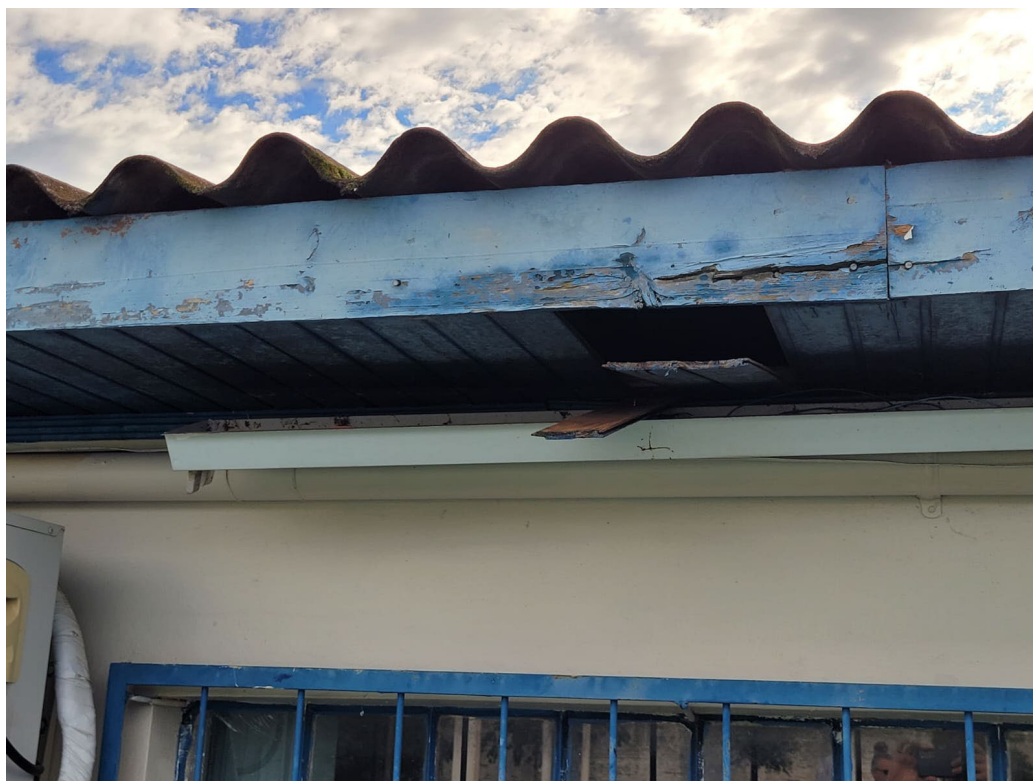
Encontramos ainda tabeiras e beirais se soltando em função das fortes chuvas e infiltrações, bem como forros internos com sinais de apodrecimento.

Imagem 07: Beirais e tabeiras apodrecidos em decorrência do grande volume de chuvas.
