### RELATÓRIO DE VISTORIA

| <b>INSTITUIÇÃO:</b> | <b>E.E.E.M. GAL. PRESTES GUIMARÃES</b> |
| <b>ASSUNTO:</b> | <b>INSTALAÇÕES ELÉTRICAS</b> |
| <b>MUNICÍPIO:</b> | <b>PASSO FUNDO / RS</b> |

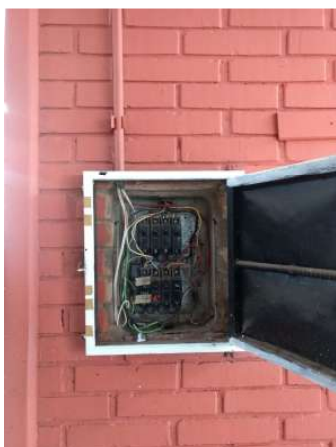
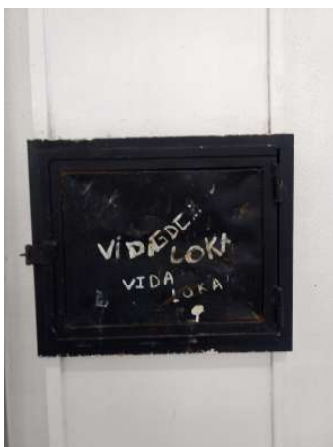
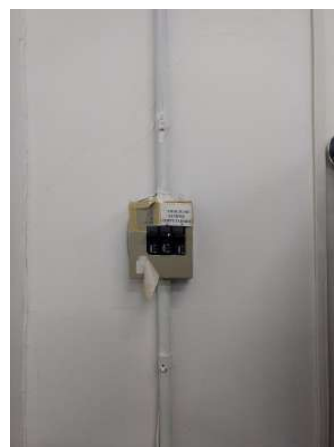
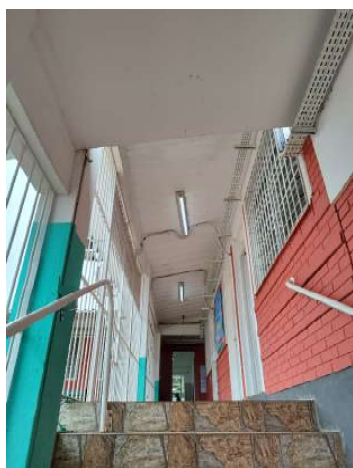
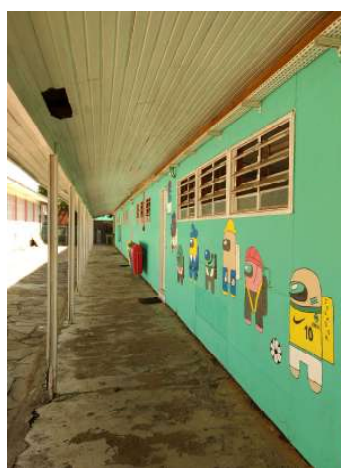
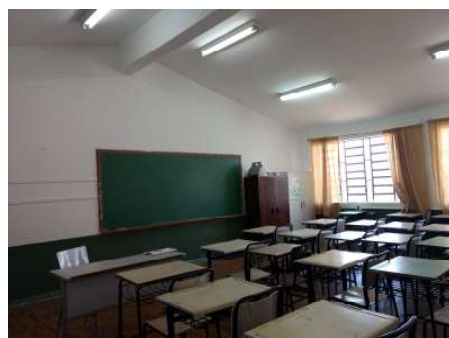
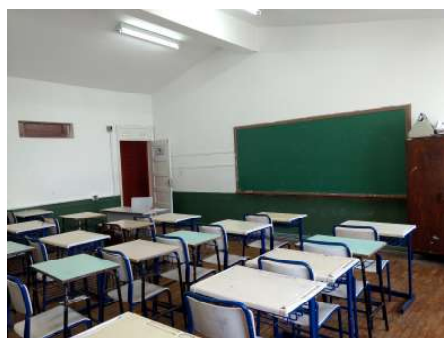
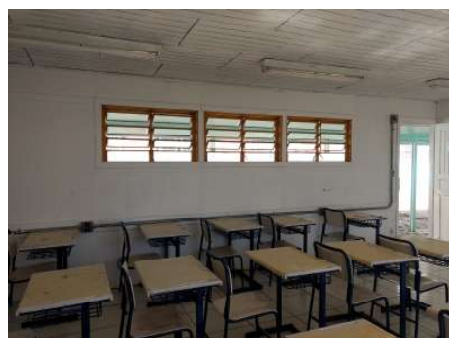
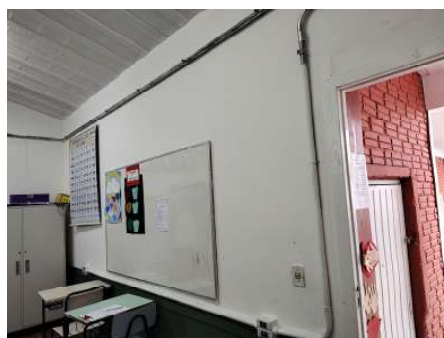
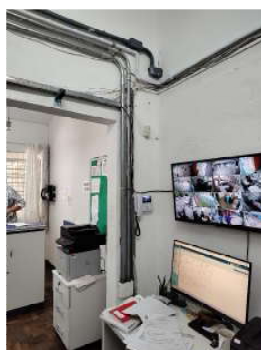
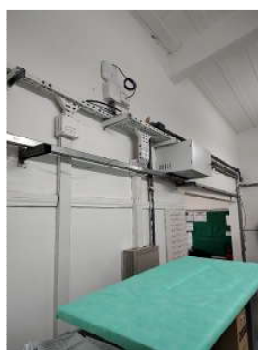
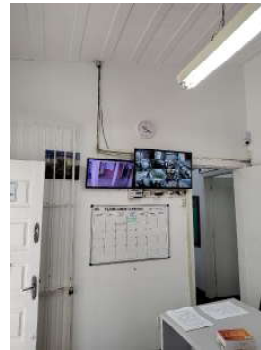
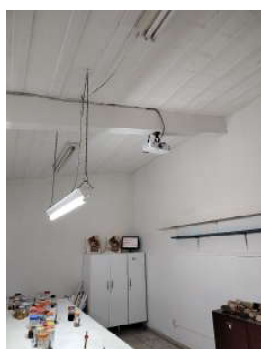
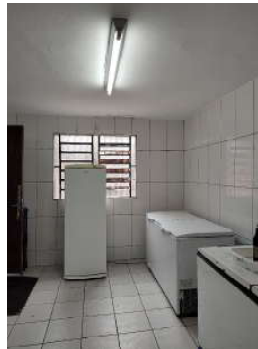
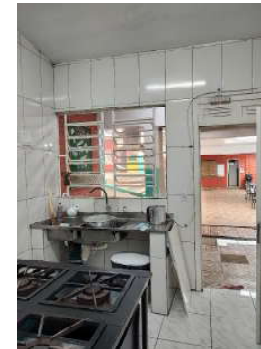
- **Entrada de Energia:** Padrão de entrada irregular, onde de acordo com o Regulamento da Concessionária RGE / CPFL Energia, não é mais uma categoria vigente. Ao que tudo indica, a capacidade da entrada de energia atual está abaixo da necessidade demandada pela escola.

- **Quadros Elétricos:** Existem quatro quadros de distribuição de energia no interior da escola, dos quais três (mais antigos) não atendem as determinações das normas vigentes (NBR 5410 e NR 10). Existe um quadro de distribuição instalado mais recentemente que está em boas condições de operação.

- **Instalações Internas:** As instalações elétricas internas da escola encontram-se, de uma maneira geral em bom estado de conservação, atendendo parcialmente as normas vigentes (NBR 5410 e NR 10), porém, existem pontos da instalação sucateados oferecendo riscos. Existem pontualmente algumas luminárias e interruptores desgastados, bem como tomadas defasadas do atual padrão

brasileiro (NBR 14136). Conforme relatado, ocorre desligamento de disjuntores conforme algumas cargas da escola são acionadas, o que comprova existência de sobrecarga nos circuitos existentes. Foi verificado ainda, a não existência de documentação: Diagrama unifilar das instalações elétricas e Projetos em escala mostrando as dimensões, os materiais e as posições de todos os componentes das instalações elétricas.

Desta forma, fica identificada a necessidade de uma reforma parcial na infraestrutura elétrica da escola, a ser tratada de forma emergencial, partindo da entrada de energia, passando por uma nova redistribuição das redes elétricas, instalação de novos quadros de distribuição, e substituição de equipamentos e acessórios, como luminárias, tomada e interruptores.
