**PROCESSO:** 24/2200-0000814-0

**OBJETO:** Recuperação de vigas do Palácio da Polícia

**LOCAL:** Av. João Pessoa, 2050 - Farroupilha

## RELATÓRIO DE VISTORIA TÉCNICA - ESTRUTURAL

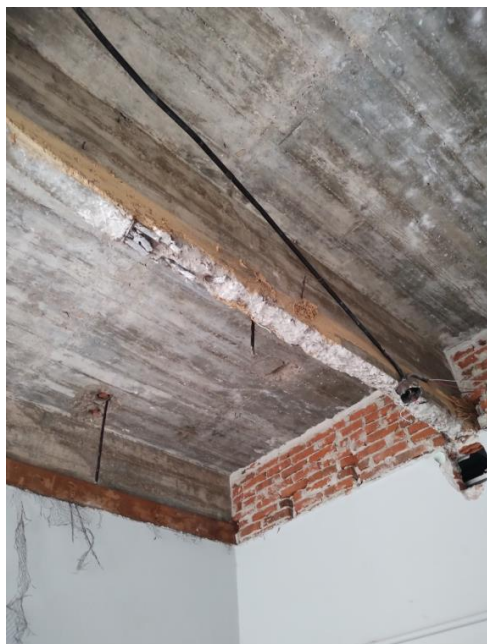
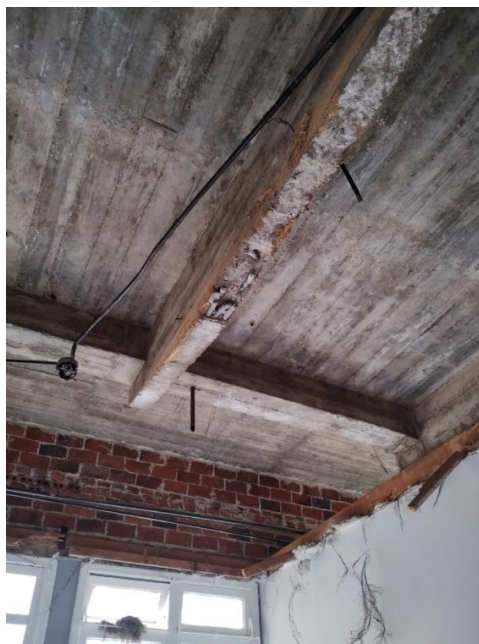
- Demolição parcial do concreto em trecho do fundo da viga;
- Corte das armaduras neste trecho;
- Armaduras corroídas;
- Não foram detectadas fissuras maiores do que 0,5mm;

Foto 1a – Viga danificada 1

Foto 1b – Viga danificada 1

Portanto, conclui-se que é imprescindível à realização de projetos de recuperação/reforço estrutural nas vigas em questão para garantir que elas voltem a possuir no mínimo a resistência à flexão original de projeto, de forma que contribuam para a resistência global da estrutura. Destaca-se, também, a importância de manter a interdição nas áreas que englobem as vigas danificadas, tanto no primeiro pavimento (térreo) como no segundo pavimento.

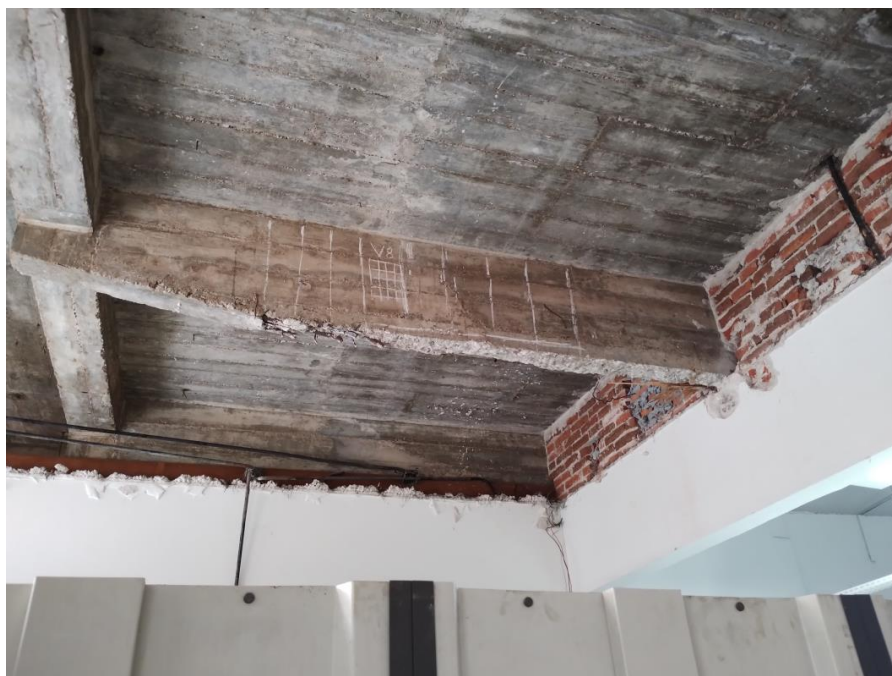
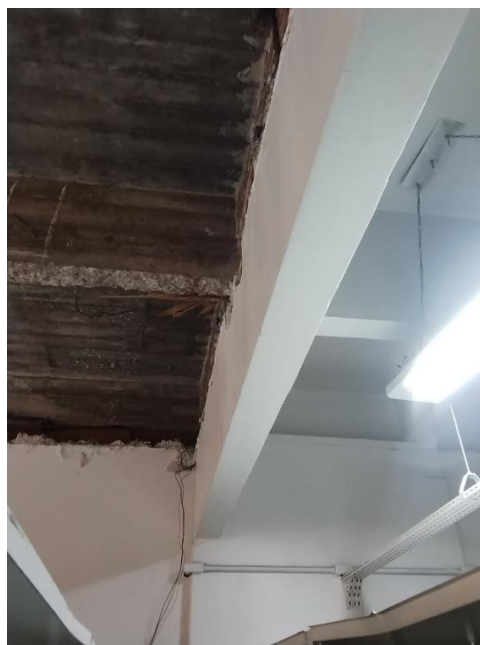
- Demolição parcial do concreto em trecho do fundo da viga;
- Corte das armaduras neste trecho;
- Armaduras corroídas;
- Fissuras com espessura de até 1mm;

Foto 2a – Viga danificada 2

Foto 2b – Viga danificada 2

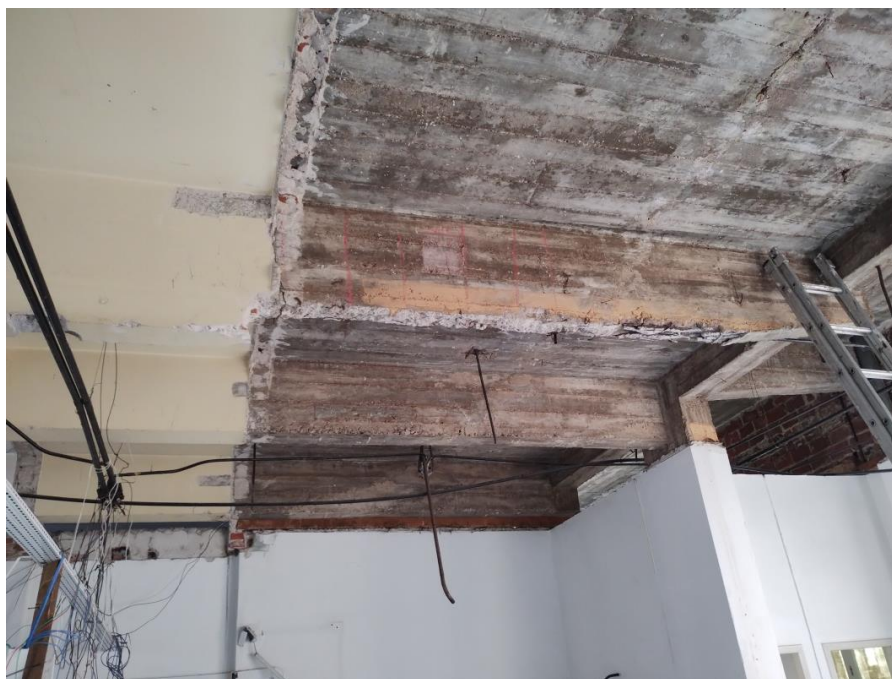
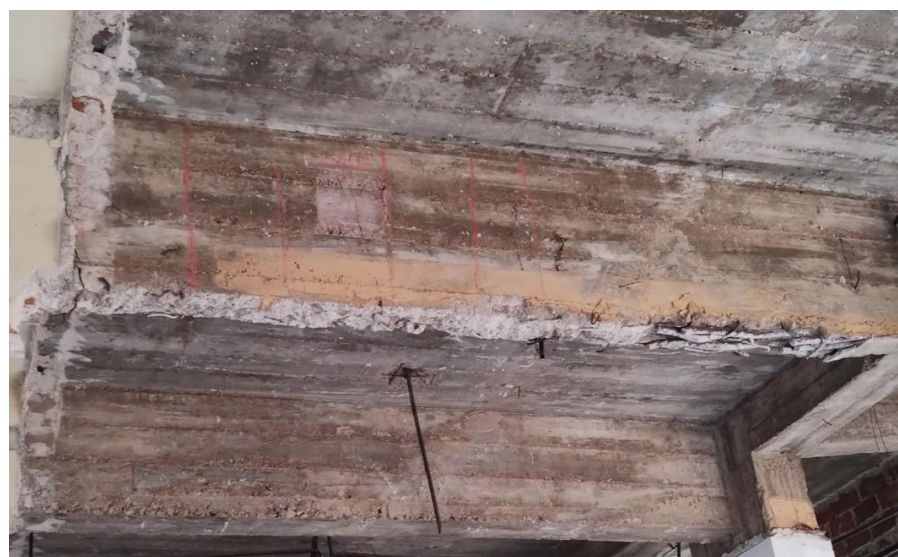
- Demolição parcial do concreto em trecho do fundo da viga;
- Corte das armaduras neste trecho;
- Armaduras corroídas;
- Fissuras com espessura de até 5mm;

Foto 3a – Viga danificada 3

Foto 3b – Viga danificada 3

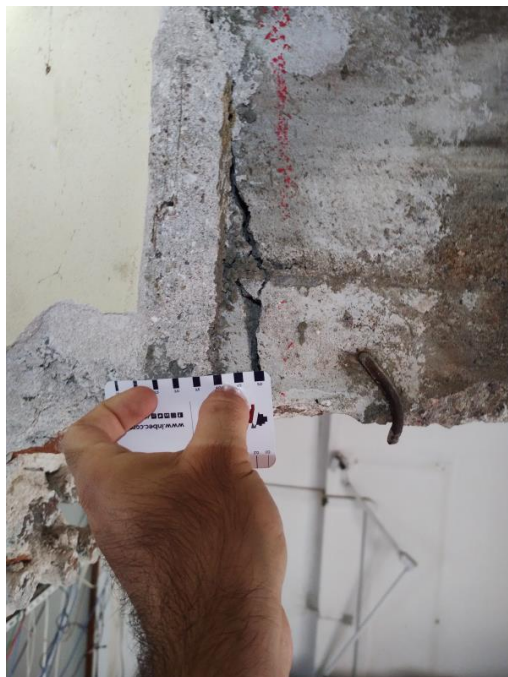
Foto 3c – Viga danificada 3 - Medição de 5mm na fissura

Foram constatadas fissuras nas vigas avaliadas, sobretudo na VC 3 (local onde a abertura da fissura chegou a 5mm, foto 3c). É possível relacionar a causa das fissuras com a perda de capacidade de resistência das vigas, por conta do procedimento de corte pelo qual elas passaram e sua respectiva redistribuição de esforços pelo qual o conjunto da estrutura passou para permanecer sem colapso. Exceto a fissura da foto 3d, cuja provável causa é a expansão de produto de corrosão da armadura principal da viga (trecho não cortado, porém próximo ao corte, o que favoreceu a corrosão).

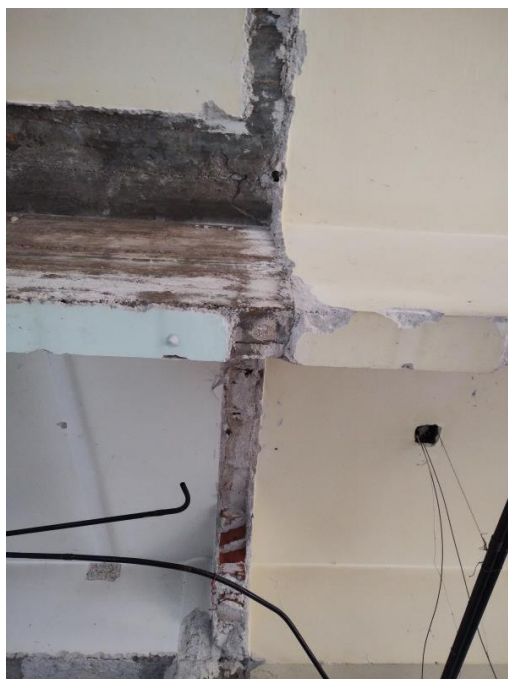
Foto 3d – Viga danificada 3 – Fissura provável armadura corroída

Como o trecho que restou do processo de corte da armadura ficou totalmente exposto ao ambiente, não houve nenhum tipo de proteção à armadura quanto aos agentes agressivos que causam corrosão. Além disso, as fissuras que surgiram por conta da perda de resistência da viga favoreceram a penetração dos agentes agressivos em outros trechos. Por fim, também cabe ressaltar que devido o cobrimento da norma em que a estrutura foi projetada ser diferente do que a norma atual prevê, sendo consideravelmente menor, há uma menor proteção à armadura nos trechos com concreto são (despassivação do concreto).

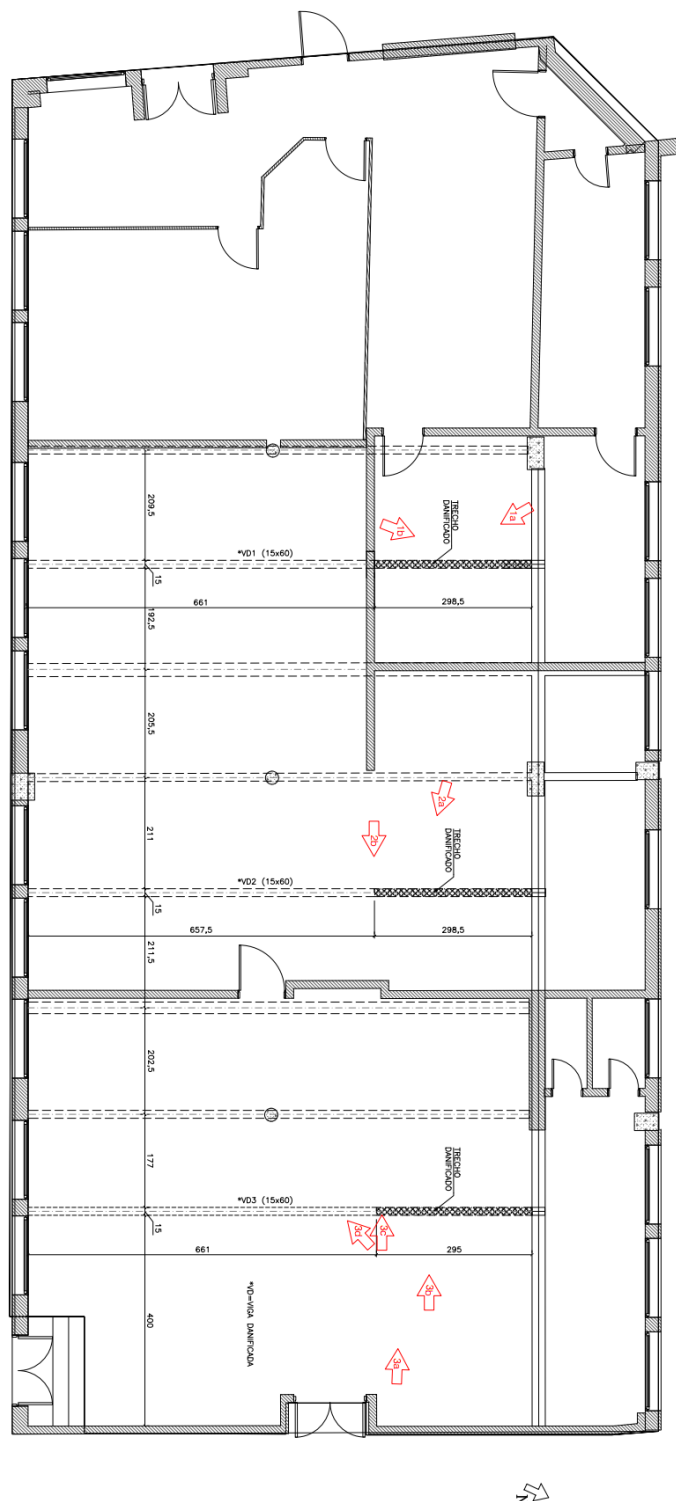
PLANTA BAIXA – LOCAÇÃO VIGAS DANIFICADAS E FOTOS  
ESCALA: 1/50

Estima-se que os trechos removidos variam por volta de 15cm de altura, tendo sido cortadas armaduras que consistem em 6 barras lisas de CA-25 com 7/8" de diâmetro (~22mm), por cerca de 3 metros de comprimento em cada uma das referidas vigas (ver croqui em anexo).
