**RELATÓRIO/VISTORIA**

**DEMANDA 137/2020**

**E. E. E. M. CÔNEGO JOSE LEÃO HARTMANN**

Vistoria do dia 30 de novembro de 2023.

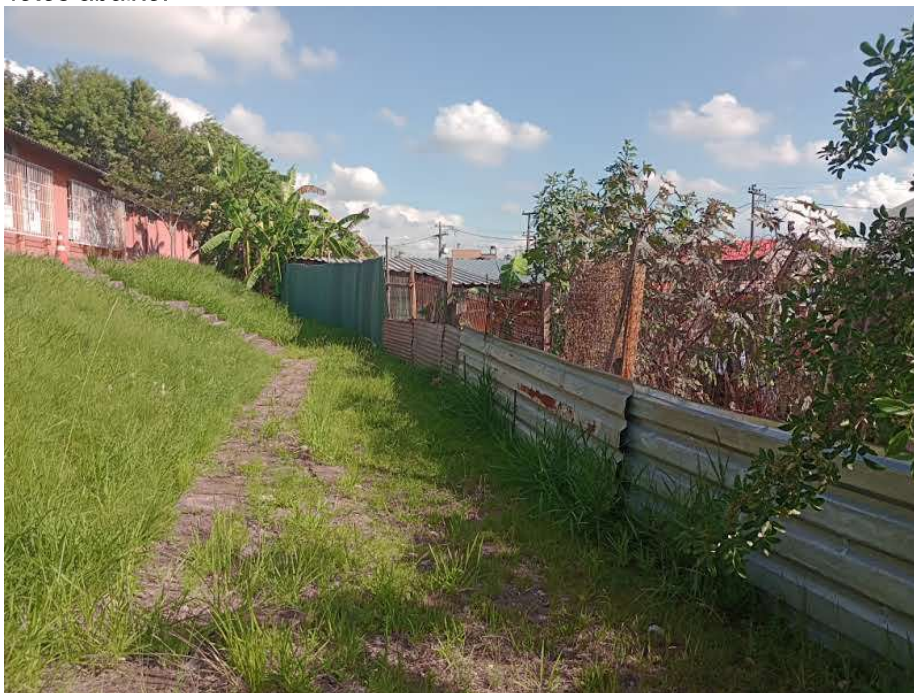
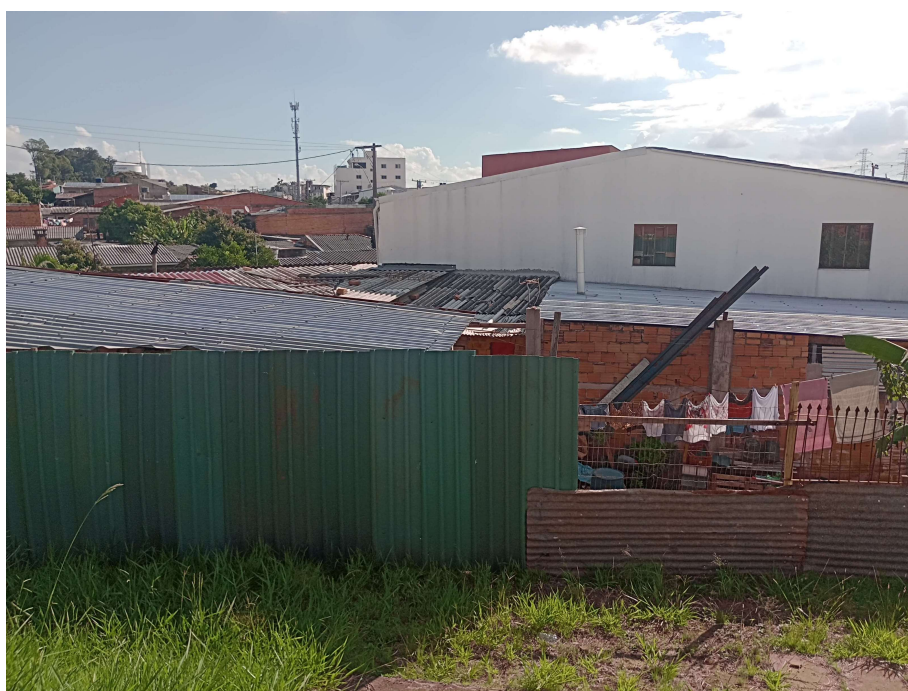
6. Verificamos que bem em frente do acesso principal pedestre da escola, **FOI COLOCADO , um TAPUME JUNTO A CASA DO SR MAXUEL, AVANÇANDO APROXIMADAMENTE,**

**UNS DOIS METROS AO LONGO DESTA DIVISA SOBRE O TERRENO DA ESCOLA.**  
Ver fotos abaixo:

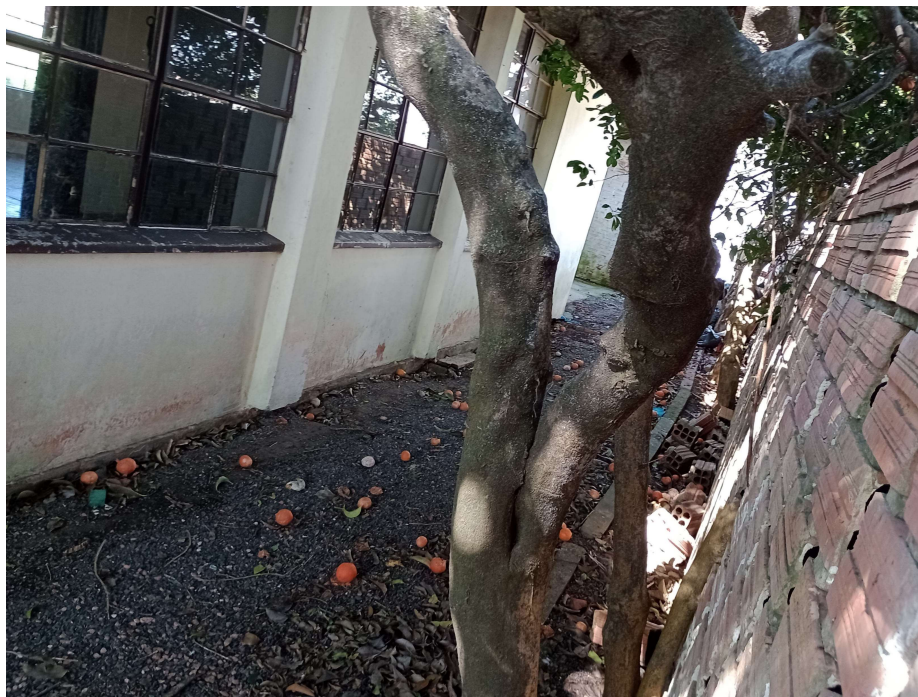
Lateral casa do zelador e muro vazado de divisa que necessita ser demolido.

1. DEMOLIÇÃO imediata dos referidos muros restantes; foram demolidos os muros pela divisa oeste pela prefeitura de Canoas.
2. Colocação onde possível de tapumes de isolamento antes da demolição. Nos trechos onde não for possível a instalação destes pela proximidade de edificações das residenciais o procedimento de demolição do muro deverá ser analisado e executado com assessoria da Defesa Civil., **NÃO FOI FEITO.**

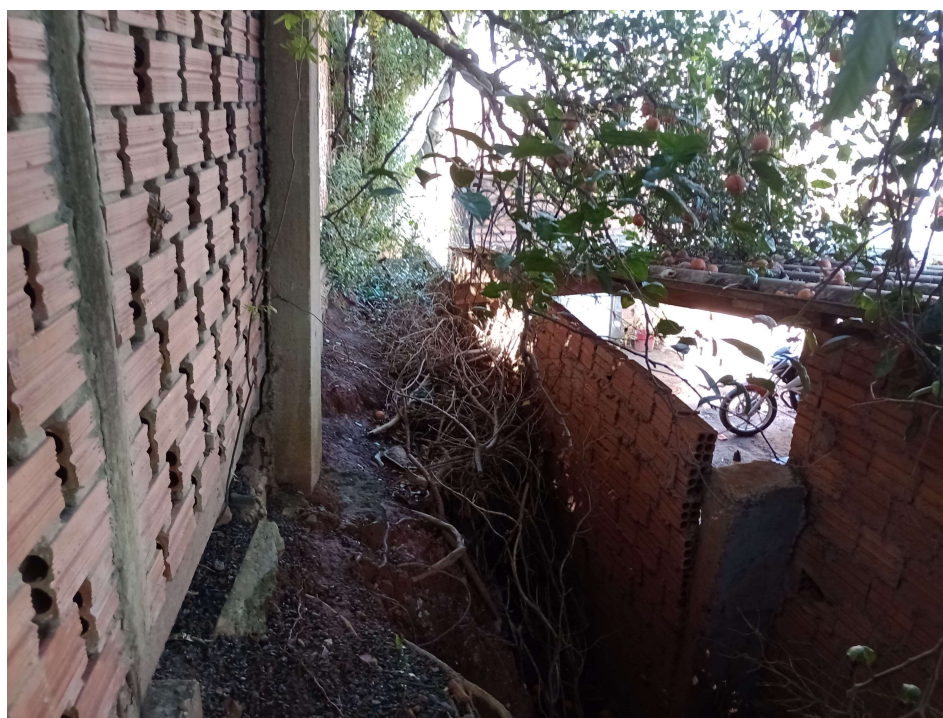
Terreno cortado com retirada do talude, e residência do Sr Yuri logo abaixo

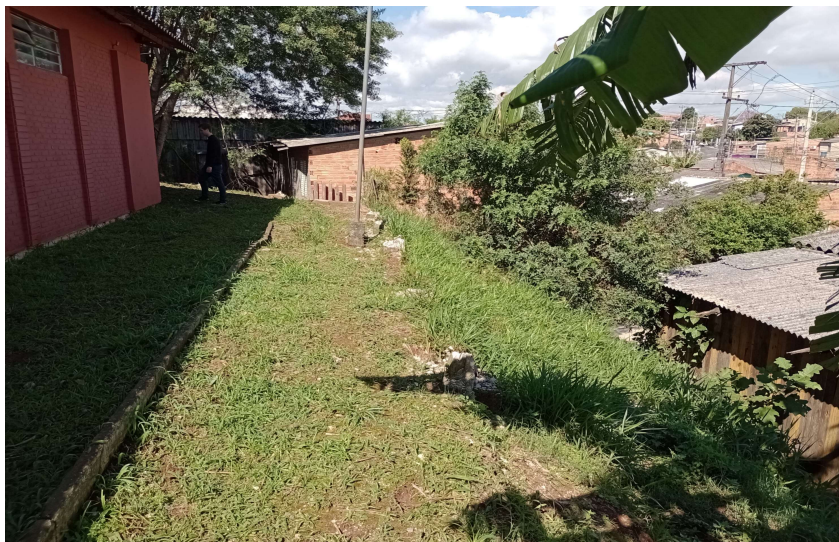
Divisa oeste onde a prefeitura demoliu o muro existente em painéis de concreto

Trecho aberto da testada oeste do terreno da escola

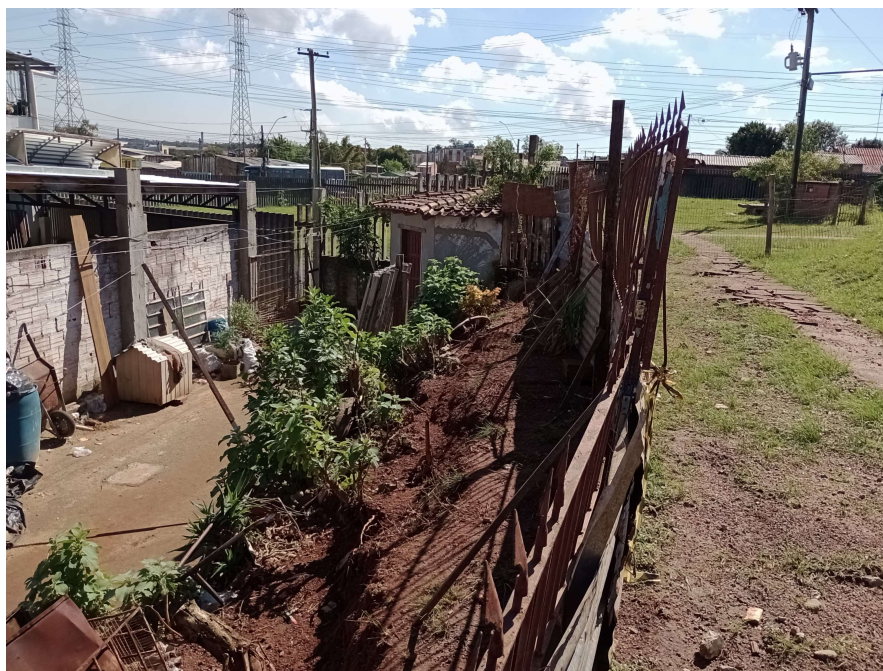
Trecho aberto da testada oeste do terreno da escola, a divisa do terreno da escola está na altura da vegetação, onde esta a cerca improvisada já e terreno da escola bem como o terreno erodido, existe a chance de a escola perder esta area de terreno, já que está aberta para o vizinho.A FOTO MAIS ATUALIZADA ESTA NO INÍCIO DESTA VISTORIA LAUDO. De,onstra a progressão da invasão sobre o terreno da escola.

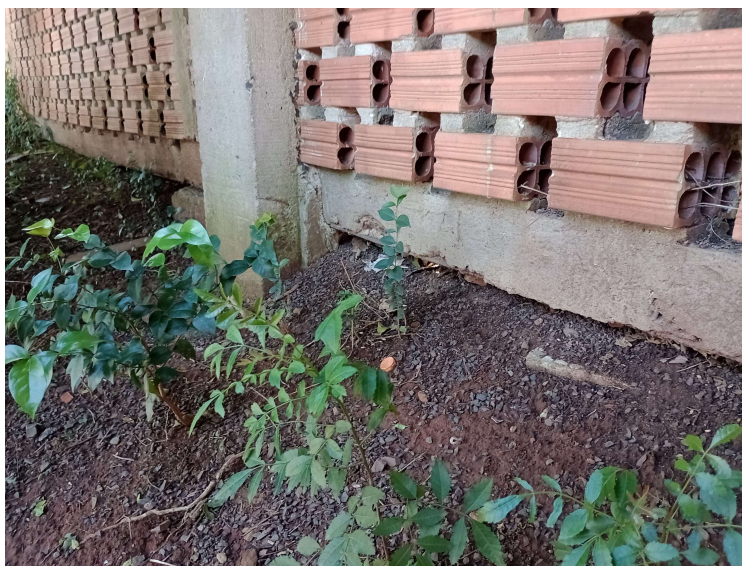
Fundação no ar, do muro vazado de tijolos sem qualquer apoio ver foto acima.

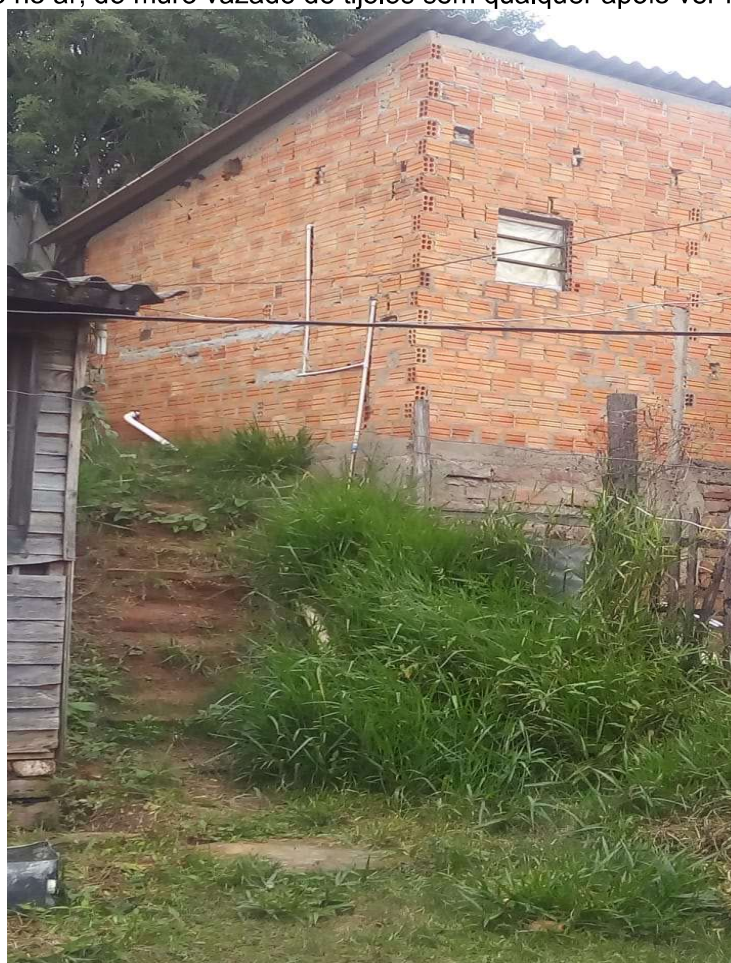
RESIDENCIA construída sobre o resíduo do talude rente ao muro de divisa da escola.

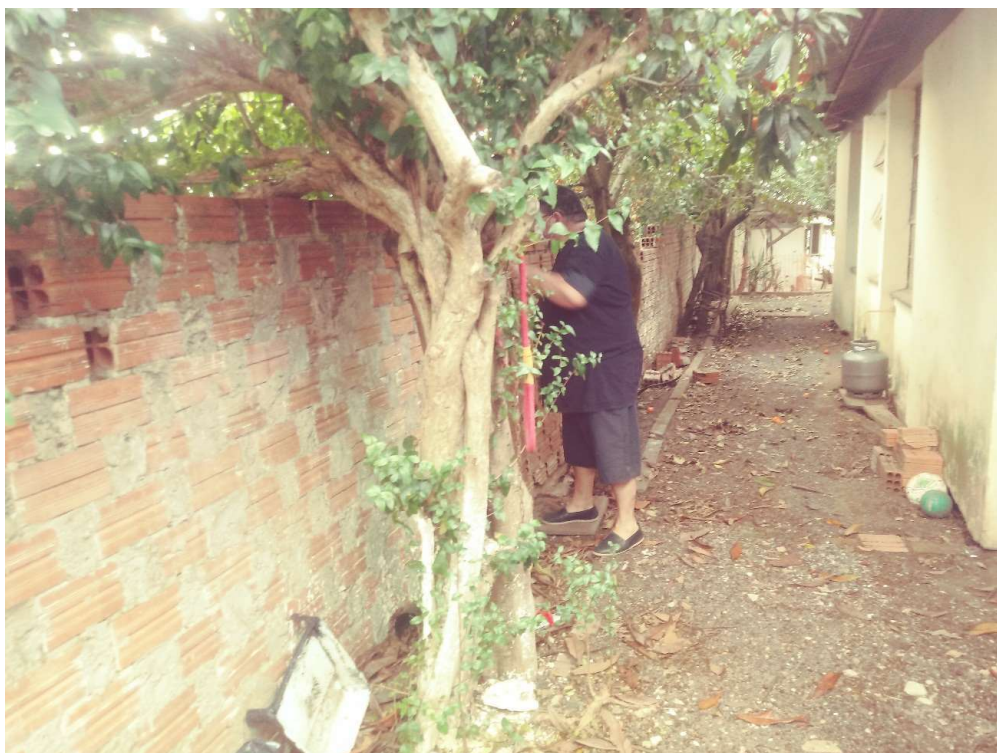
Muro de alvenaria junto a casa do zelador afastado a penas 2 m da residência, nível da escola.

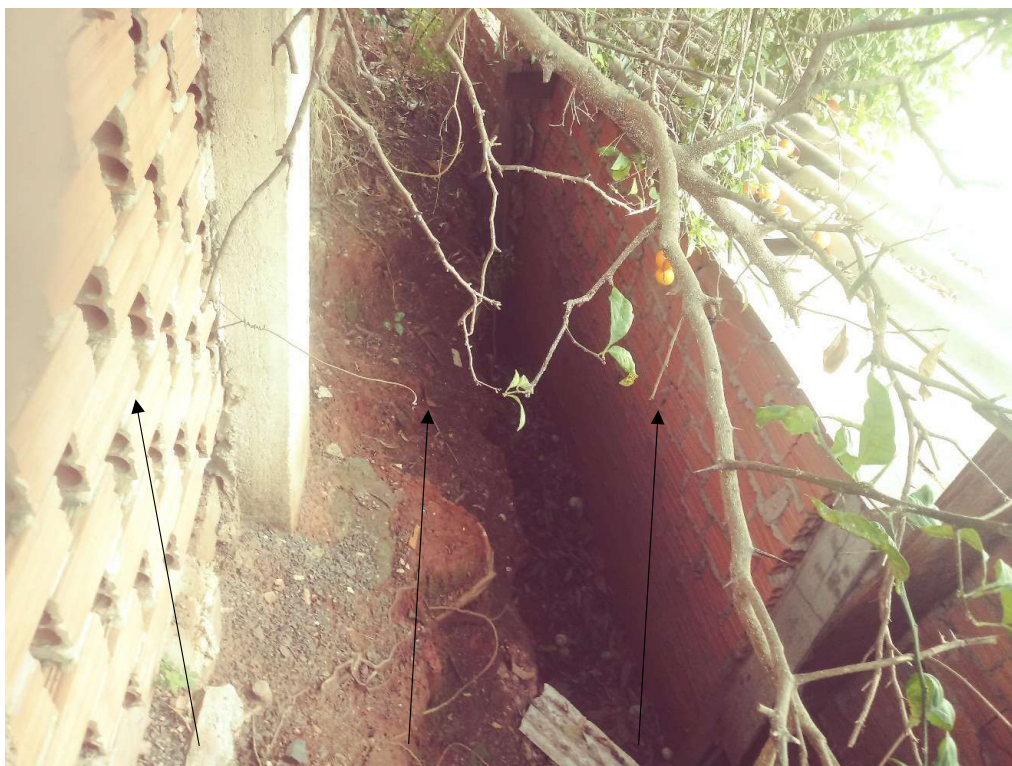
Muro de alvenaria da escola, talude recortado, e residência construída 4 m abaixo do nível da escola, Solo sem qualquer tipo de contenção a um ângulo de uns 80 graus quase a prumo.

6. Recomendo a execução de obras de contenção de terreno ou corte do terreno para a formatação do mesmo em um talude a 45° do plato da casa do PM RESIDENTE. Em estudo e projeto pelo setor DPE/SOP a ser anexado na demanda **SE2024/00023.**

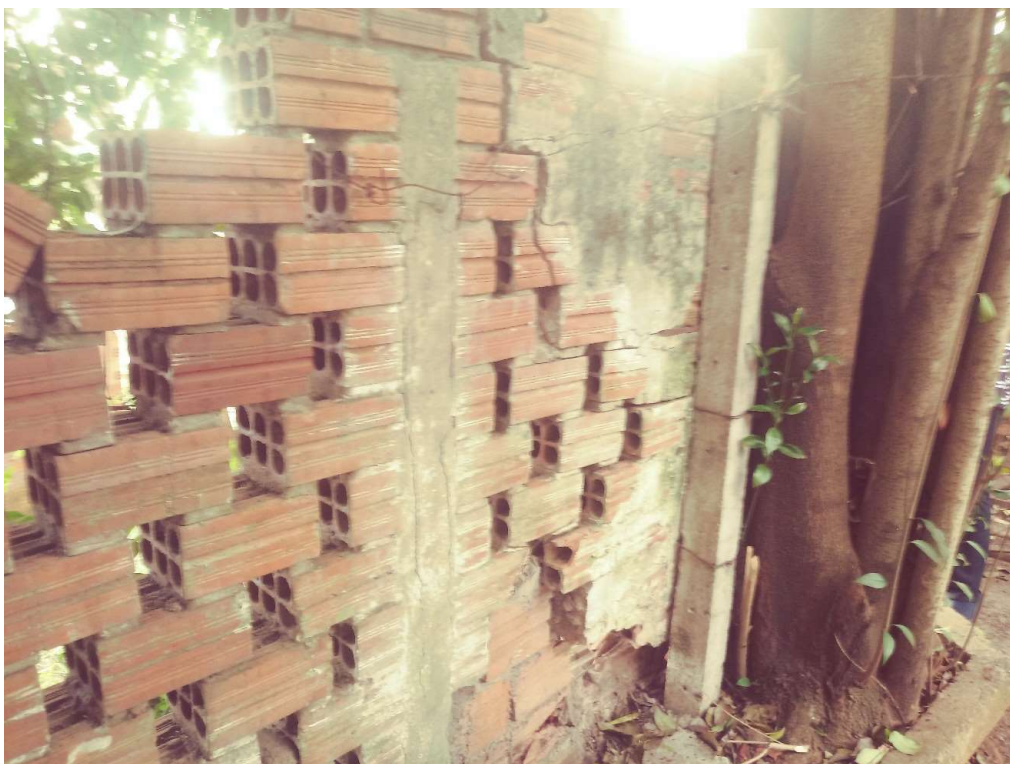
4. O muro Junto a lateral da casa do PM residente consistindo de alvenaria de tijolos furados sobre fundação superficial direta, apresenta diversas fissuras na alvenaria, tijolos soltos, fragilizado **extremamente débil**, apresenta risco iminente de desabamento sobre as casas construídas em nível logo abaixo do referido muro, foi igualmente **desestabilizado pelo corte do talude linceiro a este**, bem como pela erosão do terreno ao longo dos anos. Existem construções residenciais construídas **a menos de um metro do referido muro.**(a casa do sr YURI), O solo de base deste trecho do muro pela face das residências não apresenta nenhum **tipo de contenção**, A INEXISTÊNCIA sugere desestabilização do solo nesta área.

Muro de alvenaria da escola, tijolos soltos fissurados desalinhado fragilizado.

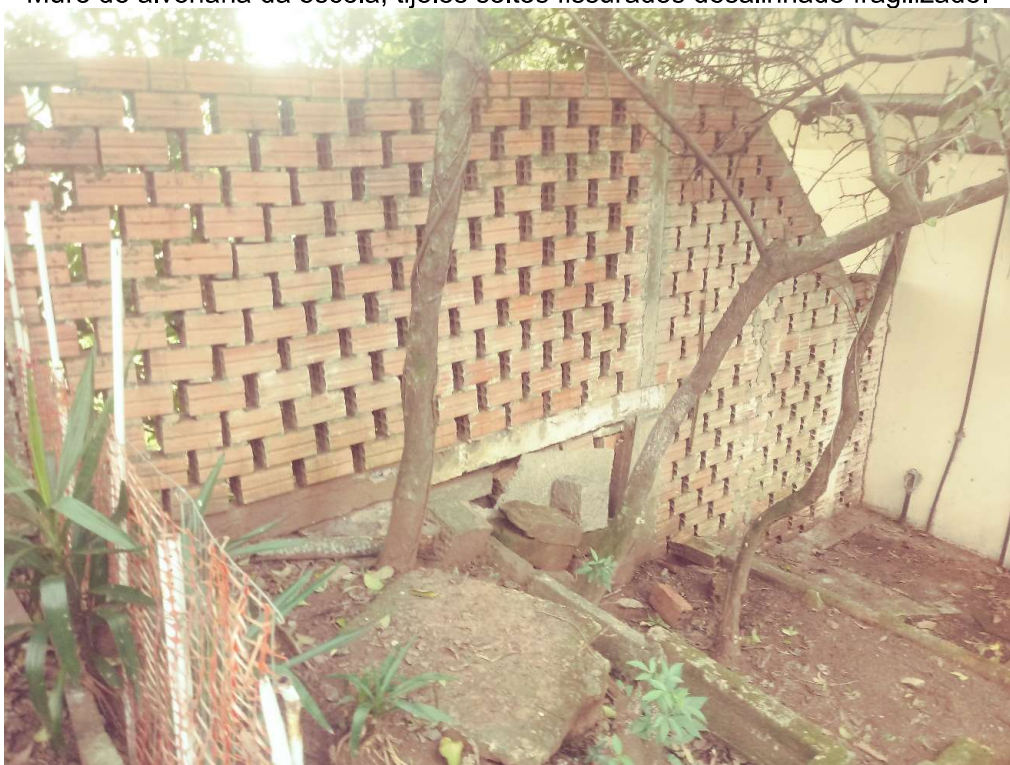
Muro de alvenaria da escola, tijolos soltos fissurados desalinhado fragilizado.

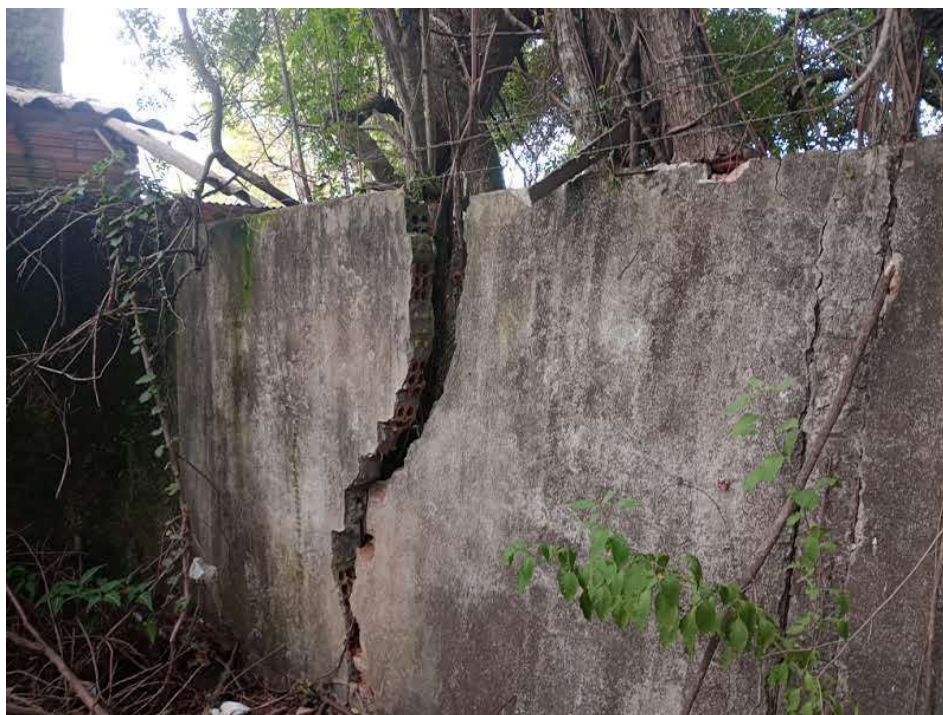
1. Face leste: muro limítrofe de fundos da área da ocupada pela Escola. Lindeiro a creche municipal VÓ NELSA. Trecho DE MURO desde a rua HH até o lote desta creche, construído de alvenaria de tijolos furados rebocados.
2. Apresenta forte tombamento em direção ao terreno da creche. **Elemento em ruptura; não desabou porque o mesmo está tombado sobre as árvores** junto a divisa que possivelmente ajudaram a desestabilizar este elemento de vedação e de delimitação. Foi elaborado **projeto que permanece em total validade em todos os seus elementos técnicos** de novo muro em PAINÉIS DE CONCRETO PRÉ-MOLDADO DO TIPO CEGO **incluso na demanda 137/2020.**

Muro de divisa a leste junto a creche Ao Neusa, apresenta forte tombamento para o terreno da creche, está escorado nas árvores.

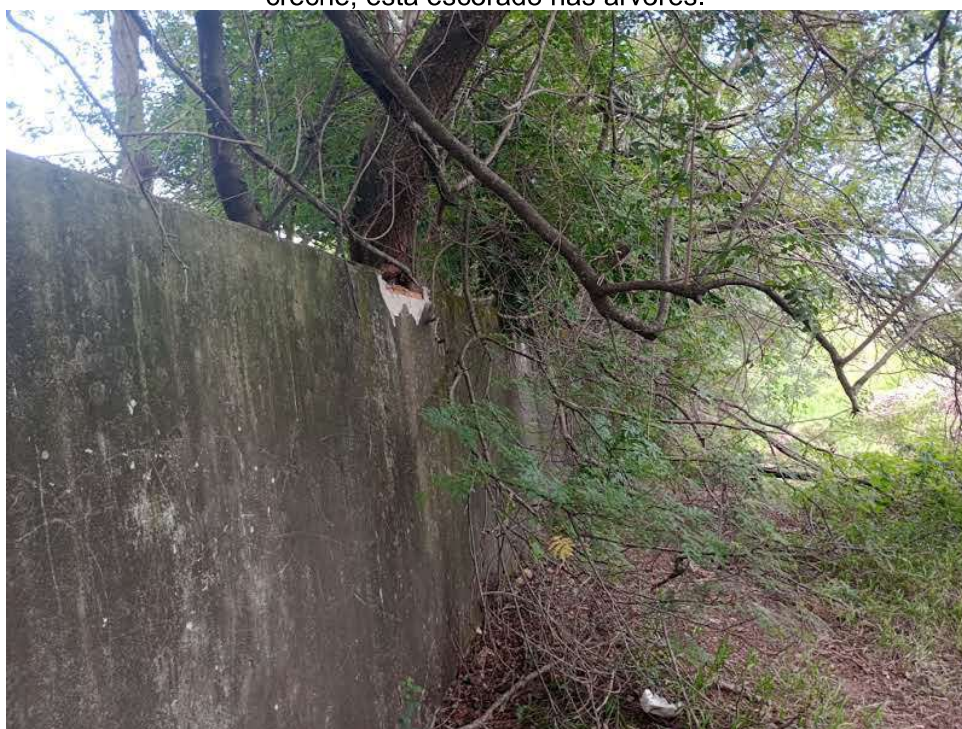
Muro de divisa a leste junto a creche Ao Neusa, apresenta forte tombamento para o terreno da creche, está escorado nas árvores. Foto abaixo.

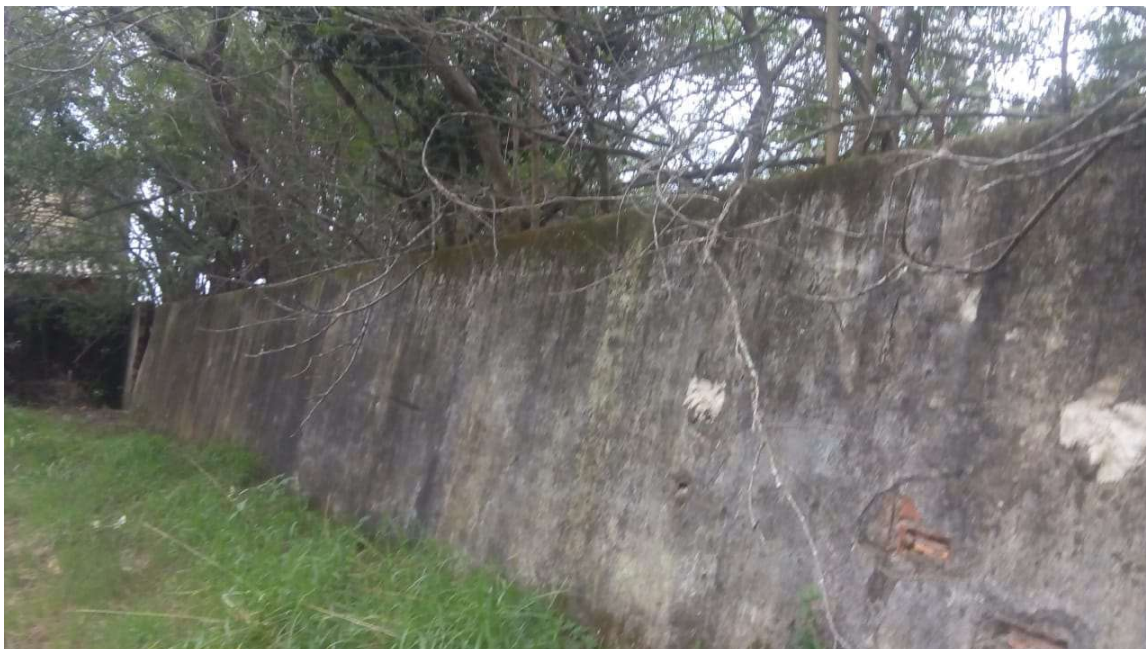
Muro com forte inclinação para o terreno da creche, as árvores deverão ser retiradas.

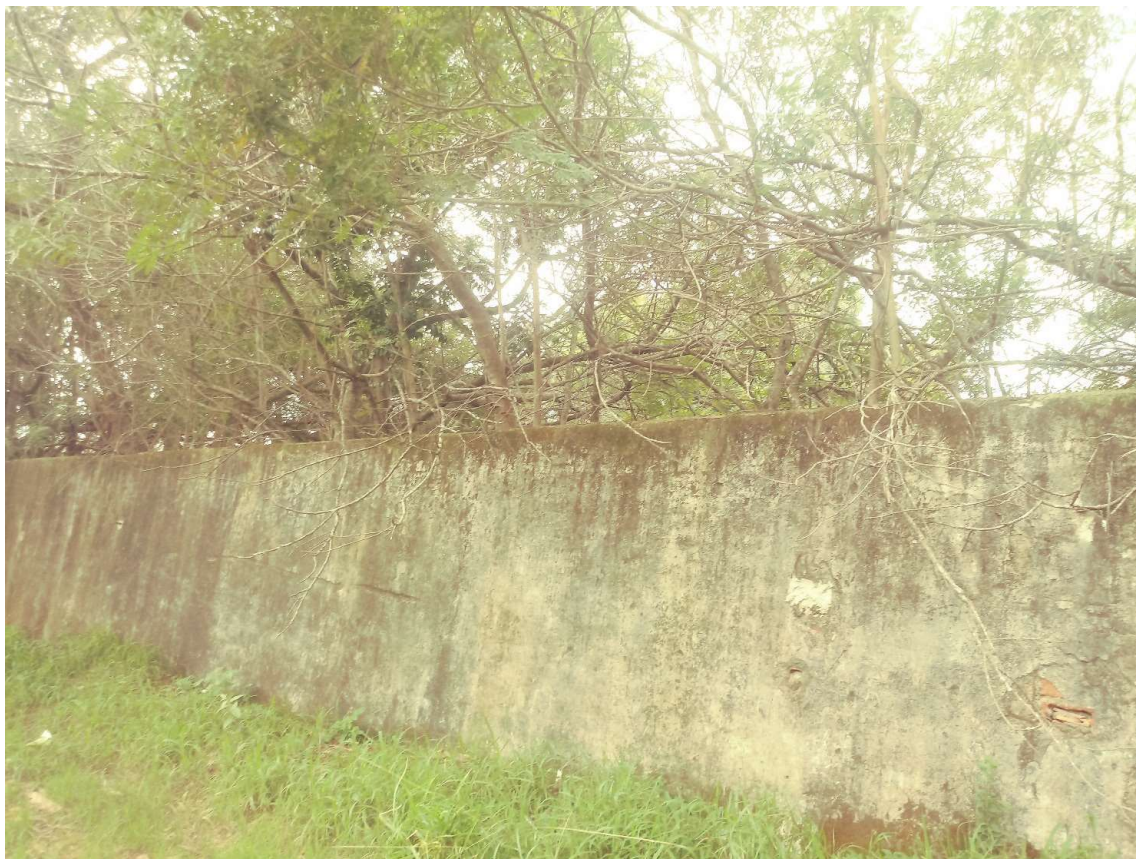
Muro com forte inclinação para o terreno da creche, as árvores deverão ser retiradas.
