## **LAUDO TÉCNICO DE INSPEÇÃO PREDIAL - LTIP**

### **QUARTEL DO COMANDO GERAL DA BRIGADA MILITAR DO RIO GRANDE DO SUL**

**RESPONSÁVEL TÉCNICO: ENG. CIVIL VANDER LEMOS**

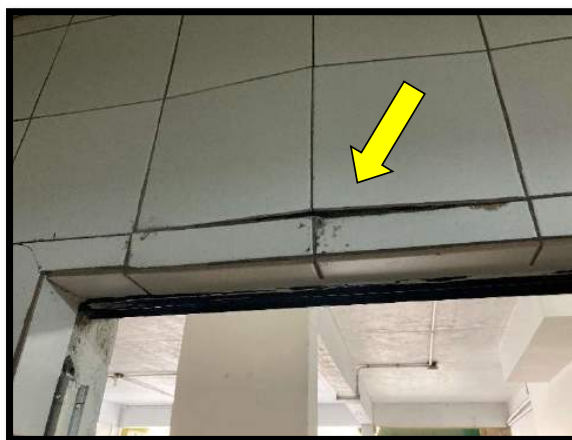
Figura 5: Falta de aderência entre os azulejos e o substrato (Alojamento dos Oficiais).

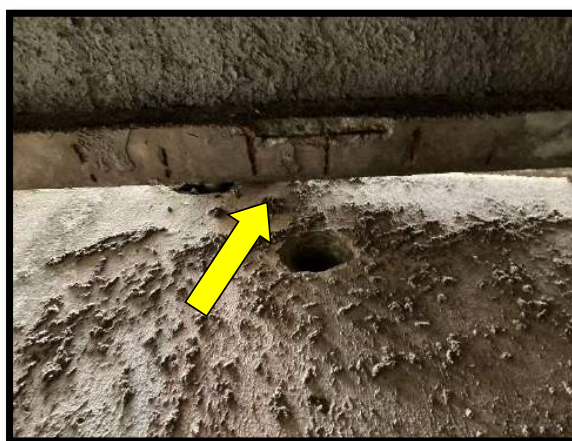
Figura 6: Armaduras expostas com indícios de corrosão e falhas de manutenção das fachadas em alvenaria (divisa entre prédios 1 e 2).

Mediante a análise visual, pode-se apurar que o bloco 01 apresenta estado crítico no tocante às armaduras expostas com corrosão de até 40% da área de aço em determinados vergalhões. Desse modo, torna-se necessário recompor a seção original de concreto (ou até aumentar, configurando um reforço estrutural, em determinados casos), com finalidade de assegurar o desempenho estrutural do sistema por meio do acréscimo de novas armaduras (longitudinais e transversais). Ademais, a ABNT NBR 6118 salienta: “A *abertura máxima característica  $W_x$  das fissuras, desde que não exceda valores da ordem de 0,2mm a 0,4mm, (conforme tabela 13.3) sob ação das combinações frequentes, não tem importância significativa na corrosão das armaduras passivas*”. Desta forma, compreende-se que se trata de uma estrutura que apresenta anomalias, recomendando-se o escoramento das áreas de influência junto às fissuras longitudinais situadas nas lajes, recuperação ou reforço estrutural das áreas que apresentam corrosão/oxidação, assim como a aplicação de camada de, ao menos dois centímetros de revestimento argamassado com película de pintura em todos os elementos em concreto armado com alto teor de porosidade, principalmente no que se refere à garagem do pavimento térreo, uma vez que a emissão de gases poluentes provenientes dos veículos ascensionam as reações junto às armaduras e, portanto, acarretam na redução da vida útil da supra-

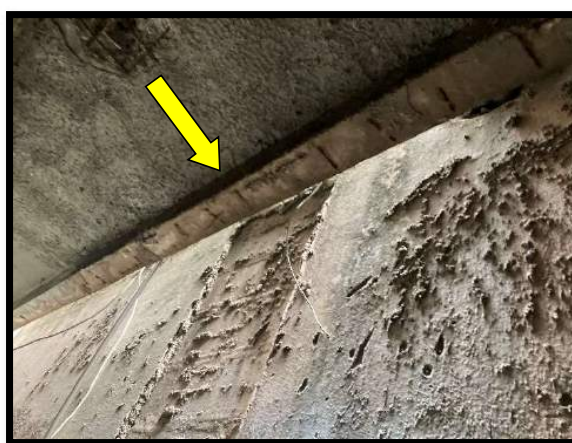
Figura 7: Idem Figura 6. Visualiza-se também o comprometimento de área considerável dos estribos (armaduras transversais).

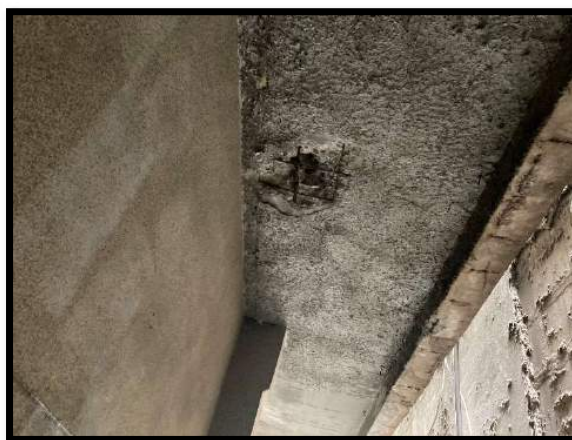
Figura 8: Idem Figura 6.

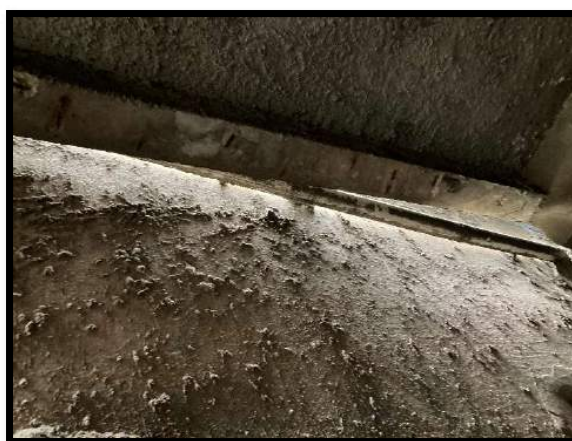
Figura 9: Idem Figura 6.

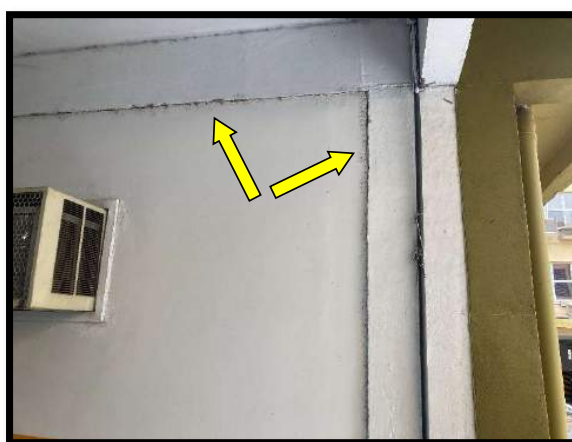
Figura 10: Desligamento entre os elementos - estrutura em concreto armado x alvenaria de vedação (estacionamento).

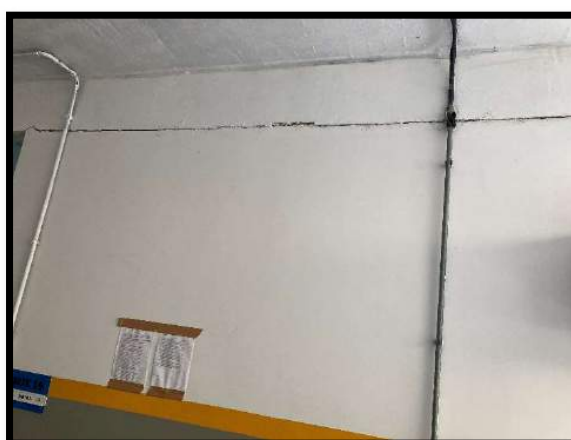
Figura 13: Idem Figura 10.

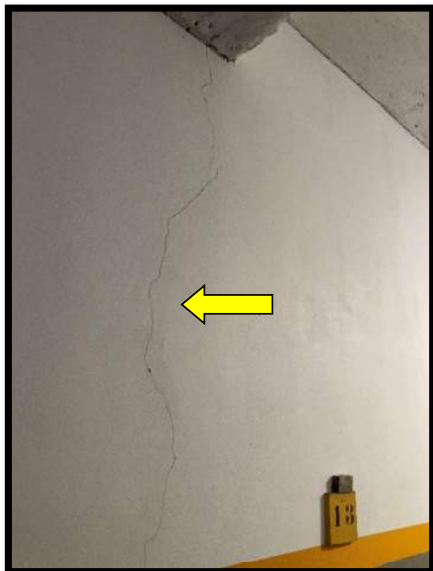
Figura 14: Fissuração no alinhamento das juntas de dilatação estruturais (estacionamento).

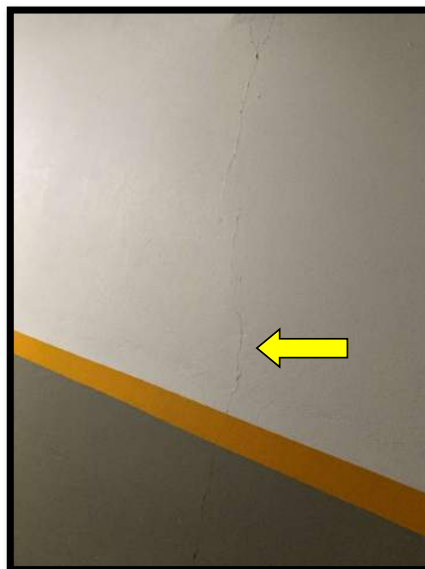
Figura 15: Idem Figura 14.

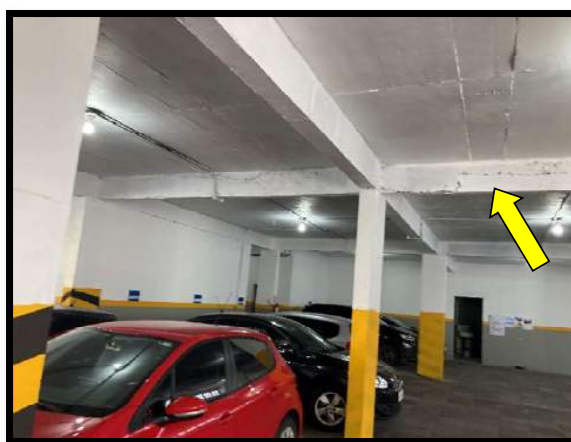
Figura 20: Idem Figura 18.

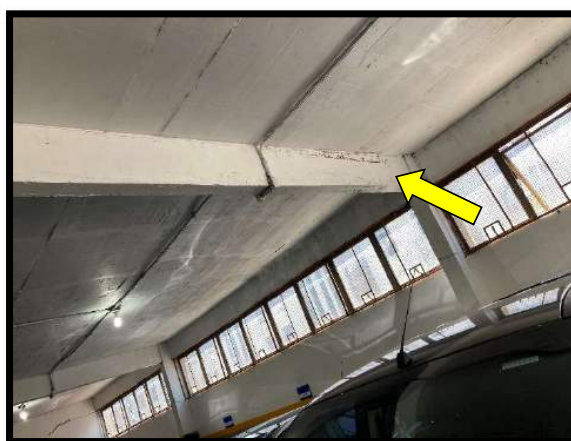
Figura 22: Idem Figura 18.

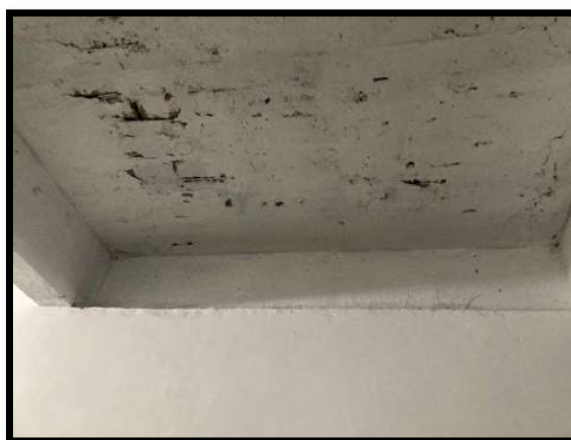
Figura 23: Cobrimento quase nulo das armaduras longitudinais das lajes – despassivação dos elementos em aço, corrosão e o deslocamento de camada de cobrimento em concreto (estacionamento).

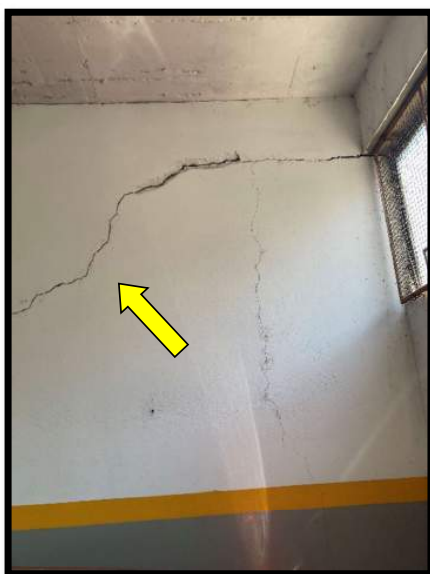
Figura 24: Fissuração característica de assentamento diferencial da alvenaria (estacionamento).

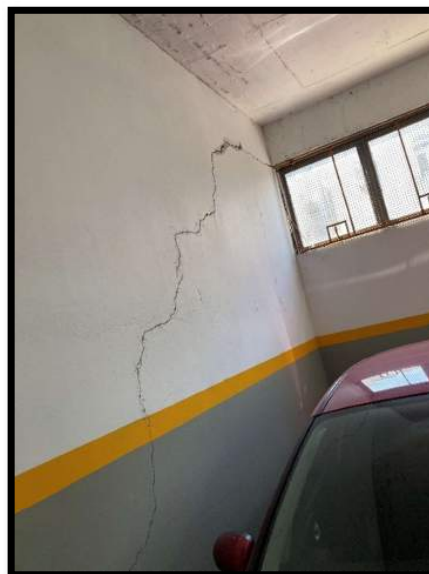
Figura 25: Idem Figura 24.

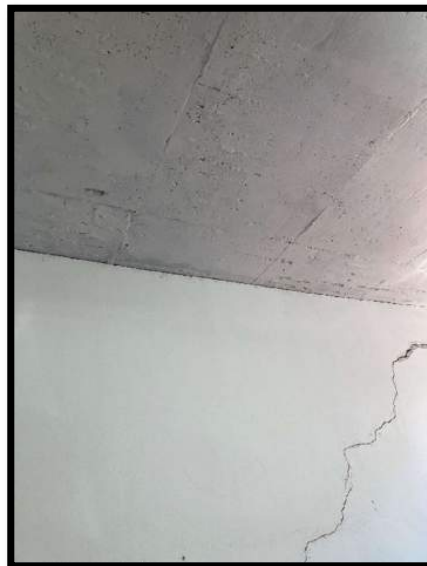
Figura 27: Desligamento entre elementos e fissura característica de recalque diferencial (estacionamento).

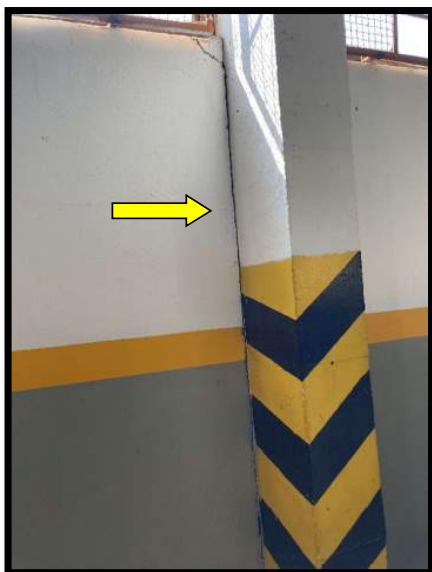
Figura 28: Desligamento entre elementos (estacionamento).

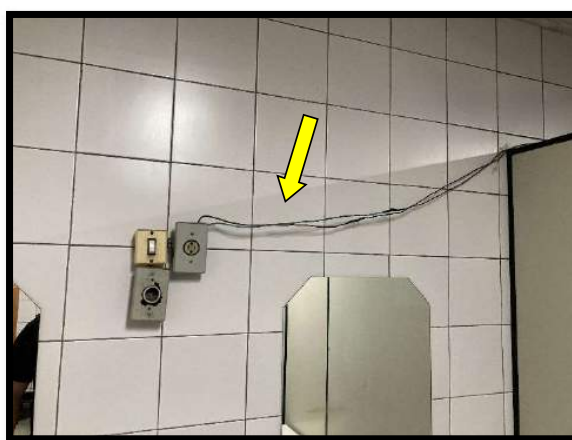
Figura 37: Fiação aparente (não tubulada) e instalações elétricas irregulares (sanitário masculino).

Adequação da elétrica predial, principalmente no que se refere ao “prédio 01”, a fim de atender aos requisitos da NBR 5410, através de projeto, orientação técnica e emissão de ART para eventuais intervenções, cujo objetivo é remover completamente as instalações elétricas irregulares, atualizar a demanda de consumo, bem como identificar pontos com eventuais “fugas” de corrente, disjuntores/cabeamentos/eletrodutos subdimensionados, etc. Ademais, sugere-se a revisão destas instalações por meio de um engenheiro eletricista habilitado, de modo a propor possíveis melhorias através da conferência das adaptações realizadas junto aos QD's e demais instalações, as quais provavelmente ocorreram após a concepção da edificação, conforme elucidado nas figuras acima, uma vez que as instalações e manutenções implementadas foram, em sua majoritária parte, executadas de modo falho e não atendendo às boas práticas preconizadas nas normativas vigentes. Deste modo, as mesmas ocasionam um risco iminente aos usuários.

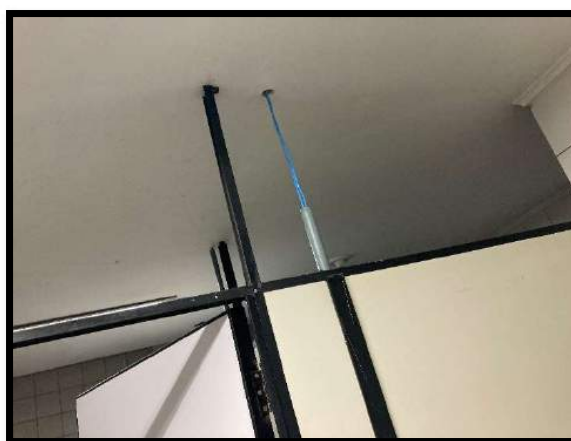
Figura 39: Fiação aparente (não tubulada) - sanitário masculino.

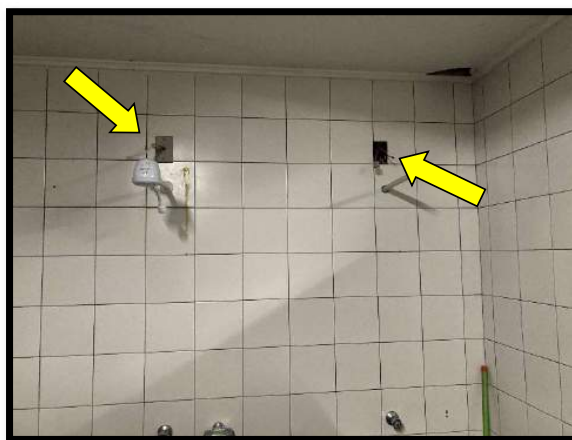
Figura 41: Idem Figura 37.

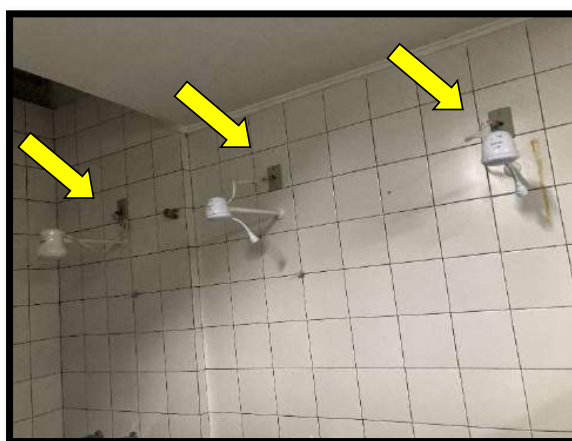
Figura 42: Idem Figura 37.

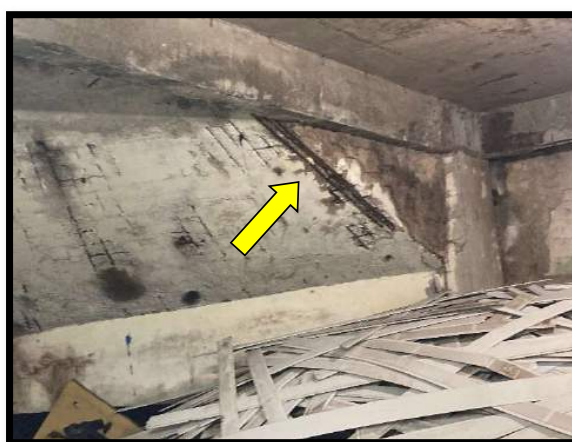
Figura 43: Armaduras expostas com indícios massivos de corrosão, infiltrações e umidade por condensação – sendo esta a estrutura da escada de acesso principal ao prédio 01. (depósito de materiais).

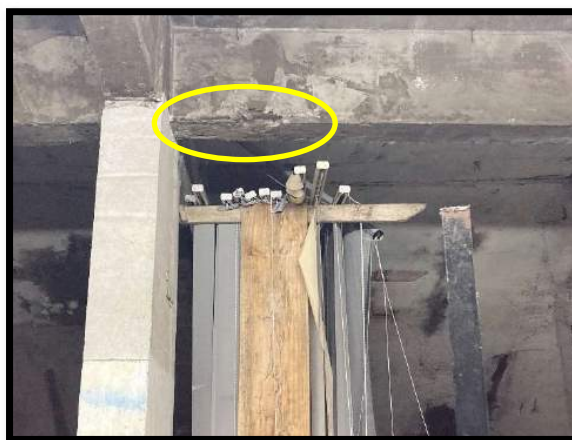
*Figura 44: Armaduras expostas com indícios massivos de corrosão, infiltrações e umidade por condensação (depósito de materiais).*

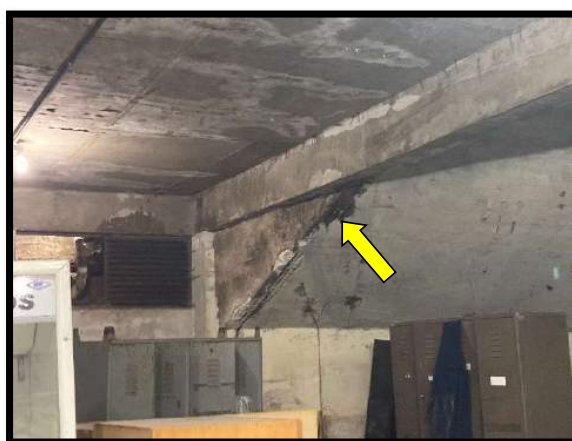
*Figura 45: Idem Figura 43.*

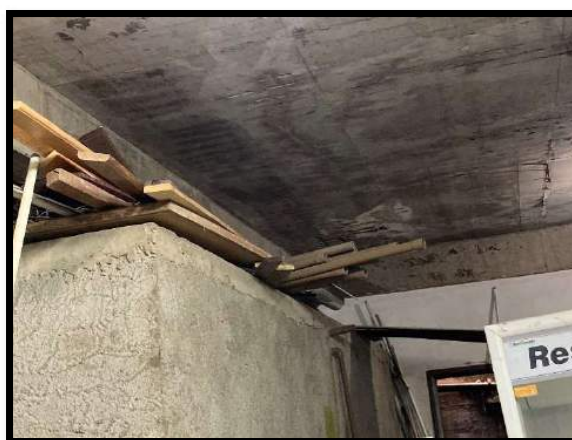
*Figura 46: Armaduras longitudinais das lajes estão expostas e apresentando indícios de oxidação, corrosão, bem como umidade por condensação (depósito de materiais).*

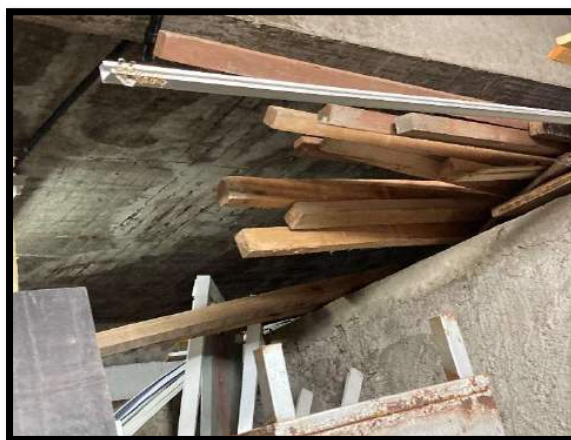
Figura 47: Idem Figura 46.

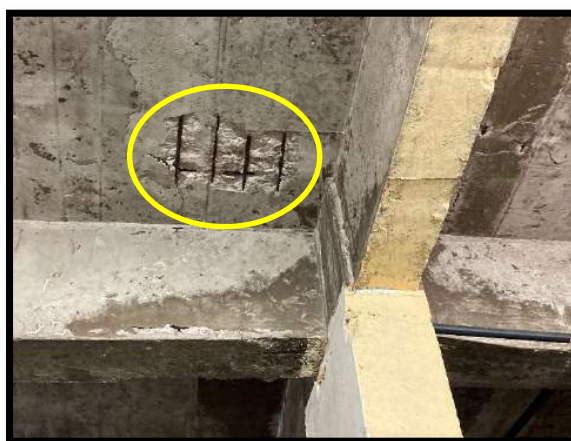
Figura 48: Idem Figura 46.

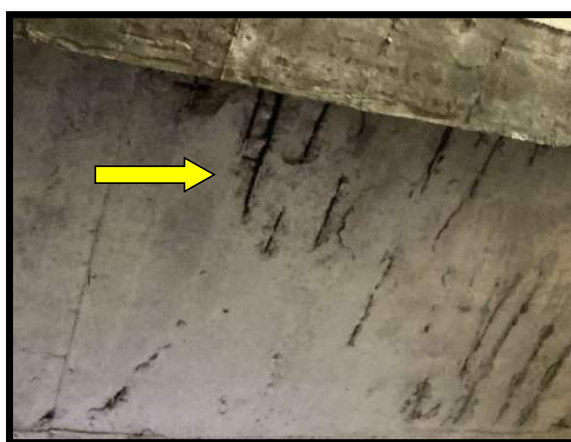
Figura 49: Idem Figura 46.

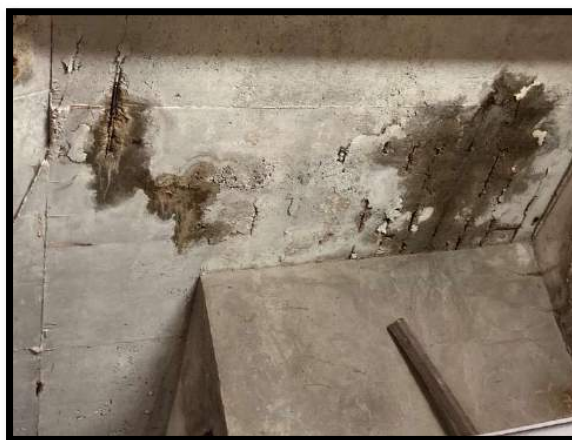
Figura 50: Idem Figura 46.

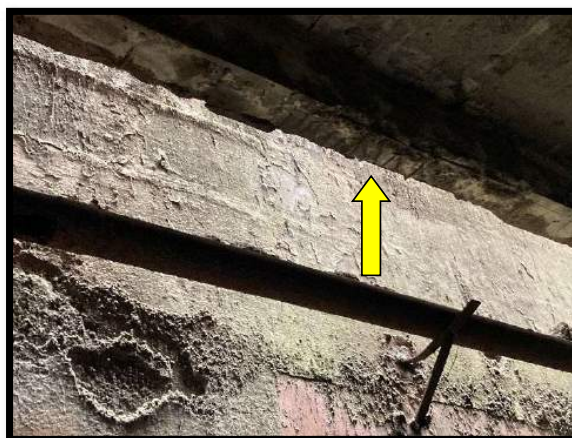
Figura 52: Corrosão junto às armaduras do vigamento de extremidade – e falhas de manutenção dos revestimentos (depósito de materiais).

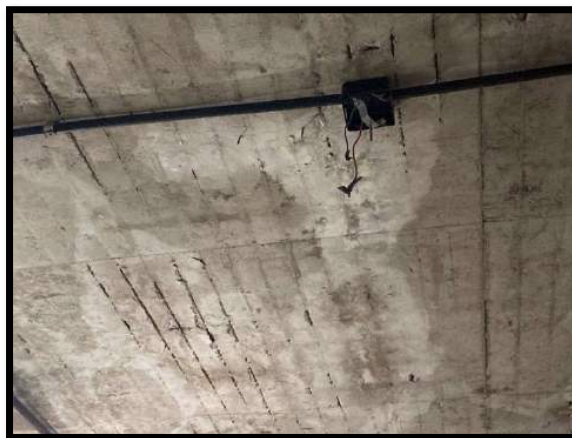
*Figura 53: Armaduras longitudinais das lajes apresentando oxidação e corrosão, além do deslocamento da camada de cobrimento do concreto e fiação aparente (depósito de materiais).*

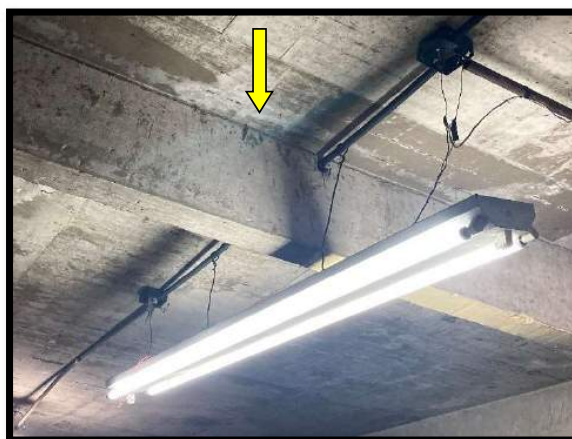
*Figura 54: Desligamento entre elementos em concreto armado e instalações elétricas irregulares (depósito de materiais).*

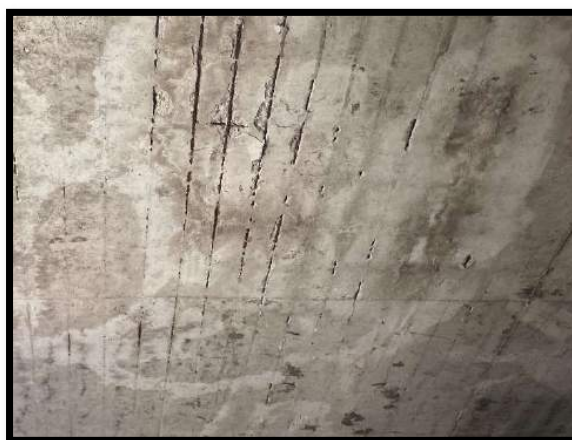
*Figura 55: Armaduras expostas (depósito de materiais).*

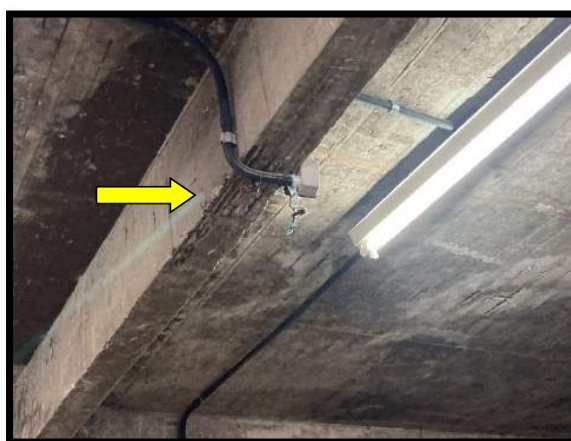
Figura 57: Idem Figura 56.

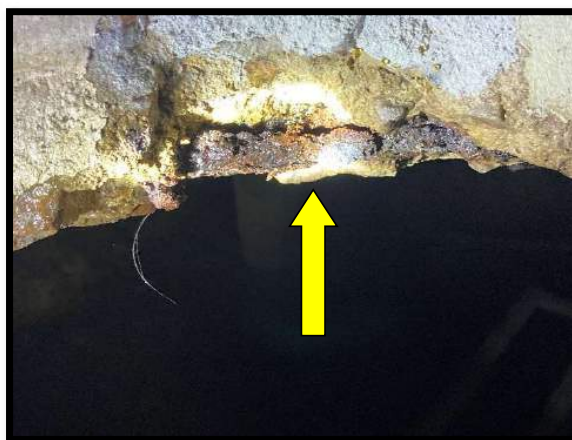
*Figura 65: Armadura longitudinal de vigamento apresentado corrosão com perda significativa da área de aço (depósito de materiais).*

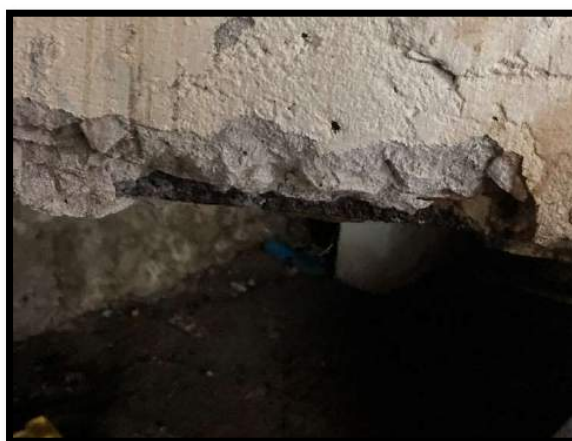
*Figura 66: Idem Figura 65 – possuindo evidências do deslocamento de aproximadamente 3 cm de concreto motivados pela corrosão das armaduras (acréscimo de tensões).*

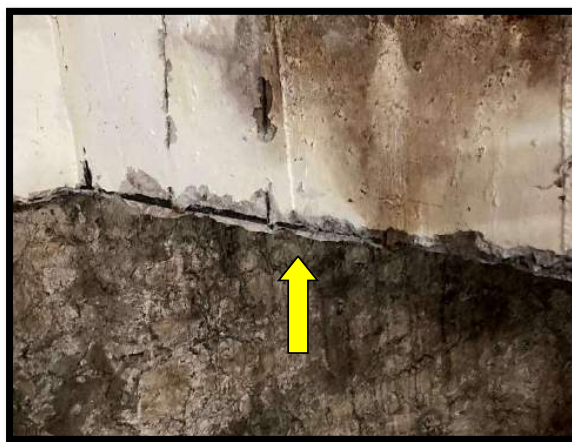
*Figura 67: Idem Figura 66.*

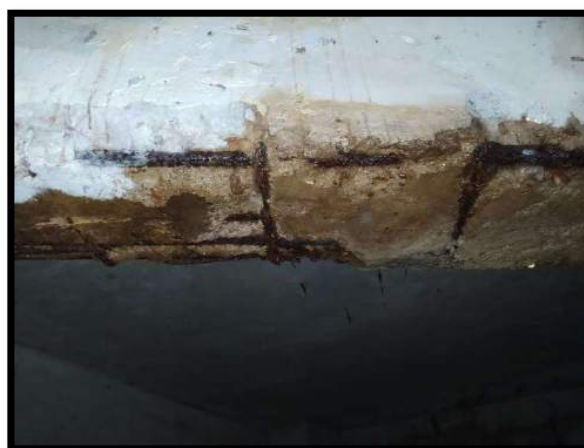
Figura 69: Corrosão das armaduras e alto teor de umidade (infiltrações e condensação) – depósito de materiais.

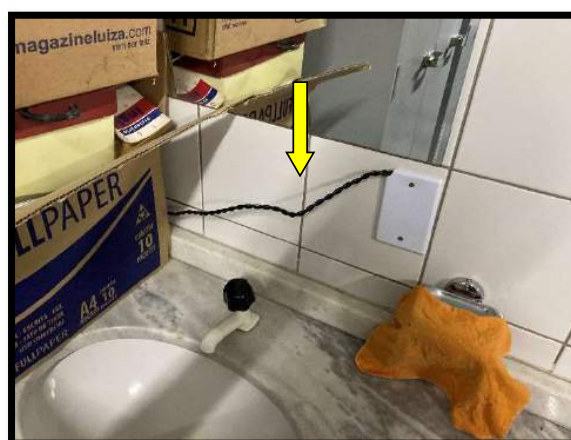
Figura 70: Fiação aparente e instalações elétricas irregulares (vestiário feminino).

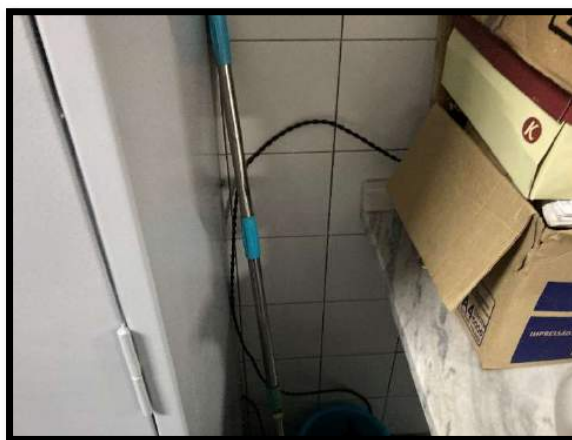
Figura 71: Idem Figura 70.

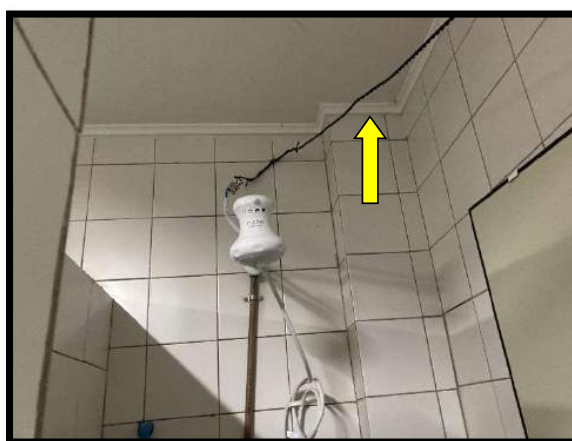
Figura 72: Idem Figura 70.

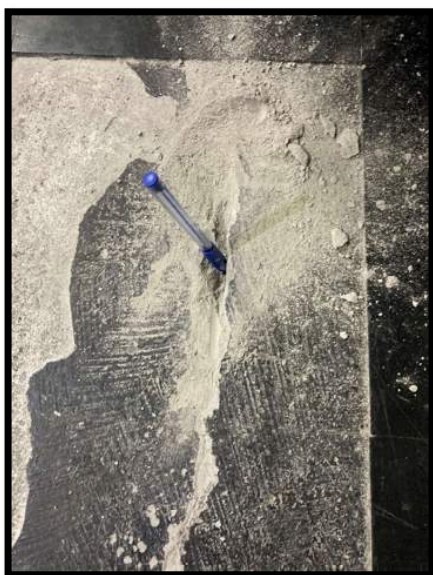
Figura 84: Fissura situada em laje de um dos recintos do 3º pavimento.

Para mais, no que se refere às fissuras que atravessam as lajes do 3º pavimento do “prédio 01”: por haver um rompimento de seção da laje, bem como caracterizar um nível de fissuração acima dos limites de fissuração e proteção das armaduras quanto à durabilidade (ABNT NBR 6118:2014), recomenda-se o escoramento das áreas por meio da aplicação de escoras metálicas a cada 80 cm, respectivamente sob a laje do 3º pavimento, 2º pavimento e térreo, de forma e executar sentido térreo – 3º pavimento (crescente).

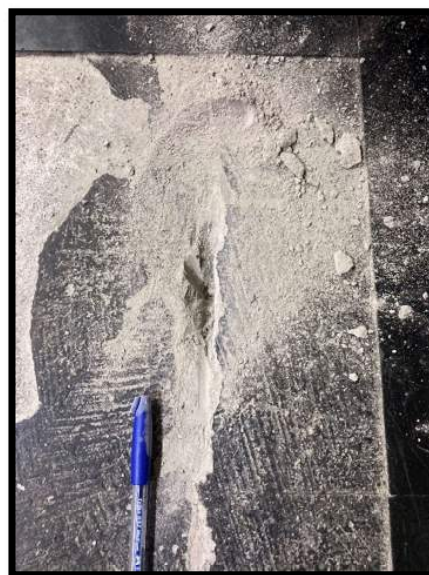
Figura 85: Idem Figura 84.

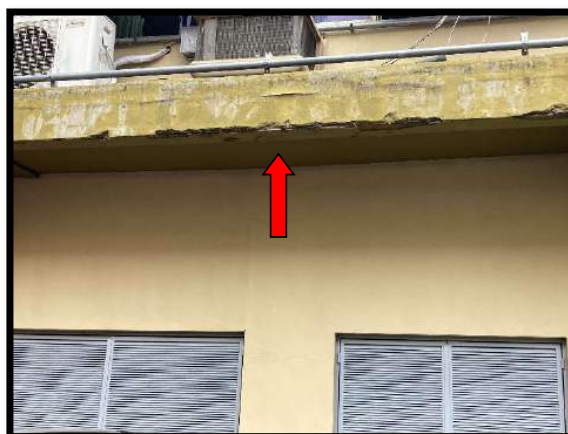
Figura 93: Armadura exposta apresentando corrosão e o deslocamento da camada de cobertura em concreto (marquise sobre o estacionamento descoberto).

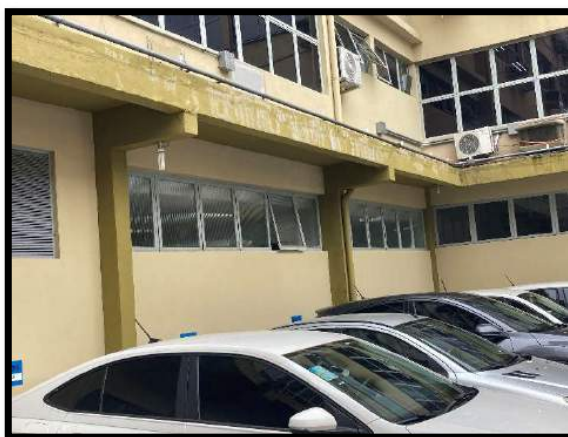
Figura 94: Idem Figura 93.

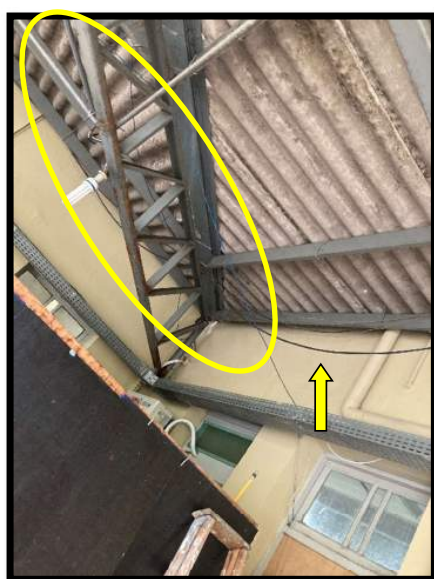
Figura 98: Idem Figura 95.

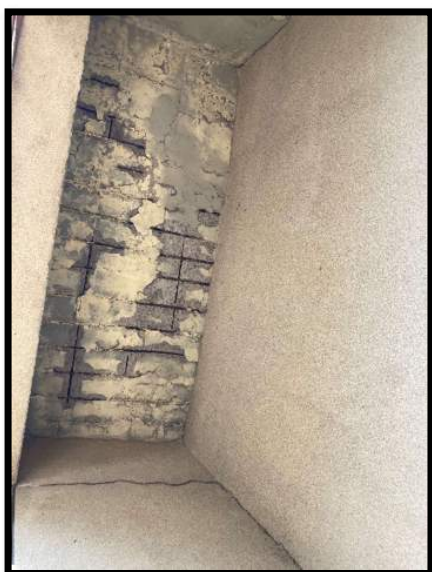
Figura 102: Armaduras longitudinais com indicadores de corrosão.

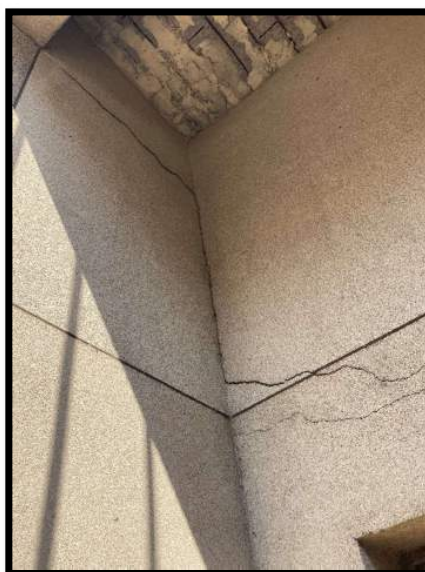
Figura 103: Fissuração atravessando a alvenaria – face oposta da figura 24.

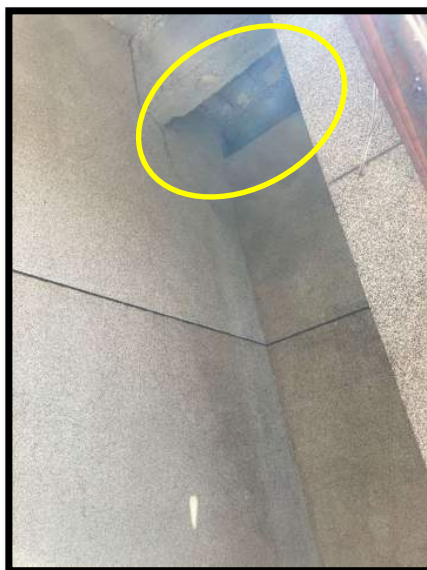
Figura 104: Idem Figura 103.

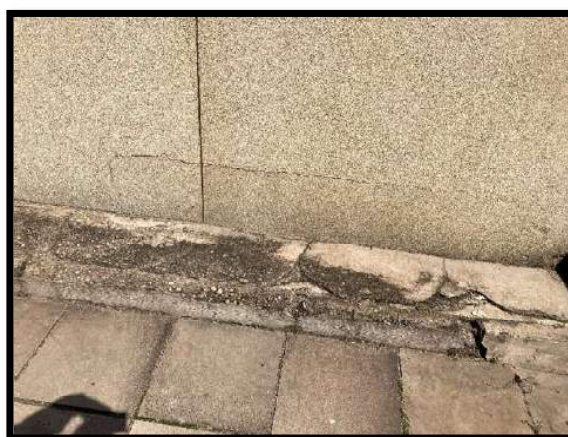
Figura 105: Fissuras em alvenaria e desintegração do revestimento.

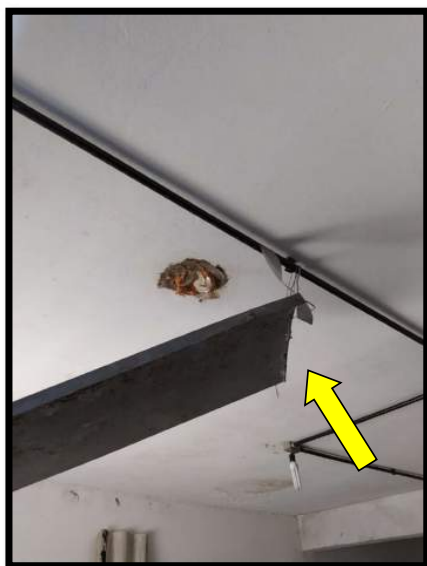
Figura 106: : "Calha" irregular evidenciando infiltrações na casa de máquinas.

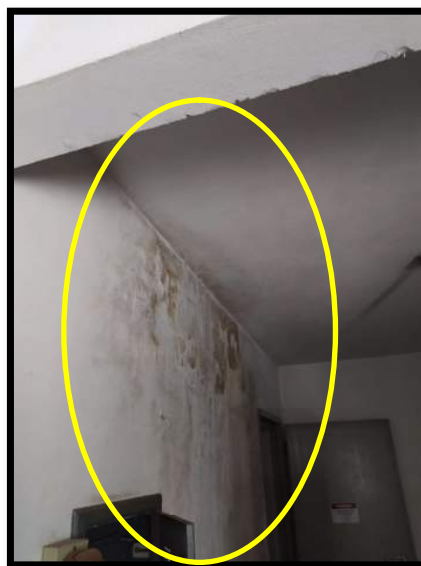
Figura 107: Infiltrações junto à parede limítrofe (sob os rufos de encosto) – casa de máquinas.

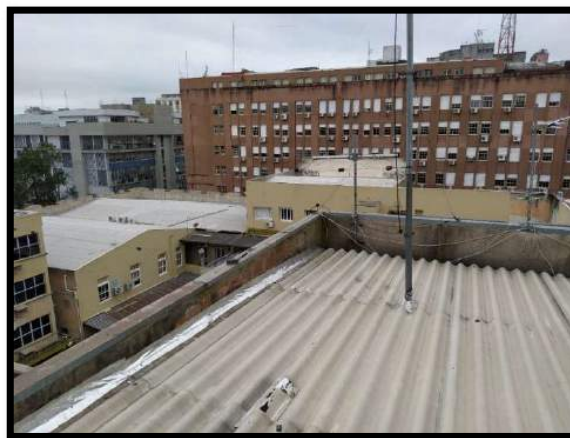
Figura 108: Ausência de rufos de encosto, capeamento avariado, e perfurações irregulares junto ao mastro Franklin e demais antenas – (cobertura da casa de máquinas do prédio 01).

Ainda, no entorno dos volumes das casas de máquinas, sugere-se a adequação de perfurações/afixações de antenas e passagem de cabos que expõem a estrutura a infiltrações, acelerando o desgaste dos elementos e, assim, reduzindo o desempenho e a vida útil dos mesmos.

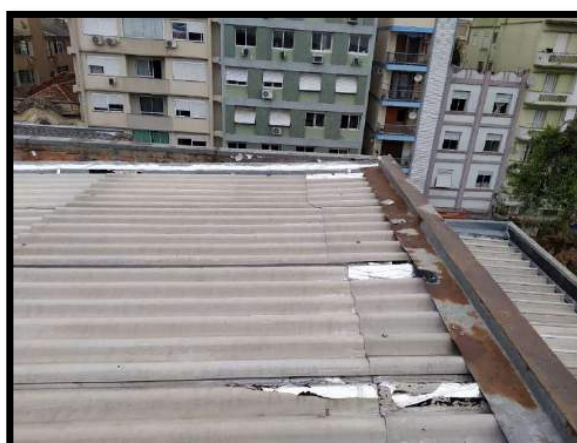
*Figura 110: Rufos de capa avariados – oxidados, corroídos (em determinadas áreas) e apresentando perfurações – (cobertura da casa de máquinas do prédio 01).*

Realizar as manutenções (limpezas, substituições de peças avariadas, etc), assim como substituir os elementos de funilaria que apresentam indícios de corrosão, perfurações e, conseqüentemente, comprometem a estanqueidade do sistema de coberturas em determinados pontos. Recomenda-se, também, a implementação de uma rotina de manutenção para estes elementos.

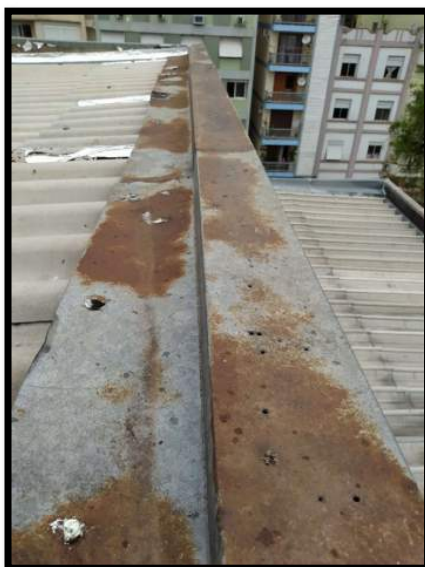
Figura 111: Incidência de corrosão e perfurações em rufos de capeamento – (cobertura da casa de máquinas do prédio 01).

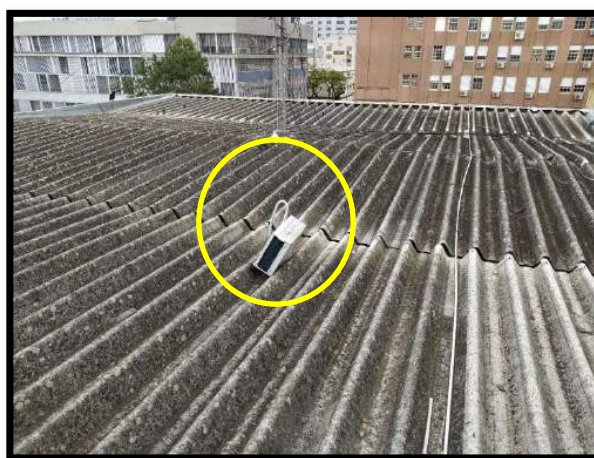
Figura 112: Instalação irregular de condensadora sobre o telhado.

Drenos: Para fins de padronização dos drenos e instalação das condensadoras, recomenda-se verificar a possibilidade de afixar um coletor geral vertical que receberá os ramais dos condensadores instalados nas fachadas, de forma a aumentar a durabilidade dos revestimentos externos junto às fachadas.

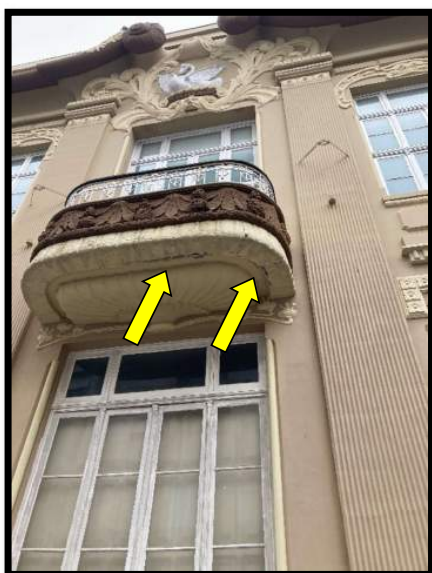
*Figura 113: Sacada com fissuras e deslocamento do revestimento e camada de cobrimento em concreto.*

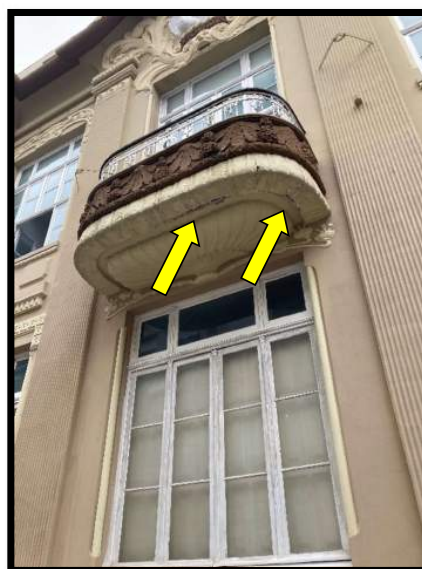
*Figura 114: Idem Figura 113.*

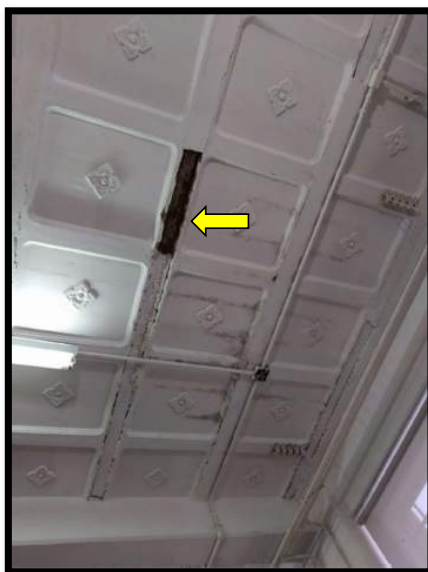
Figura 120: desprendimento do revestimento de teto, além da incidência de fissurações na extensão do mesmo em contato os perfis metálicos – risco aos usuários (Museu da BM).

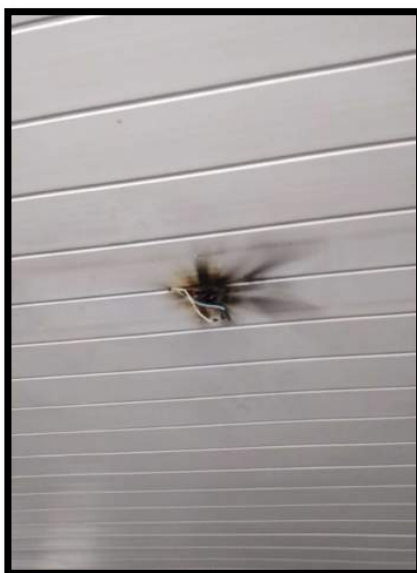
Figura 121: Ocorrência de curto-circuito em instalação elétrica de luminária de teto (Museu da BM).

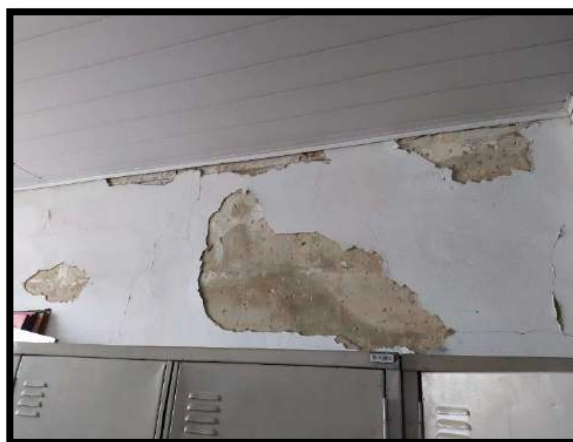
*Figura 124: formação de bolhas e falhas de manutenção da película de pintura (Museu da BM).*

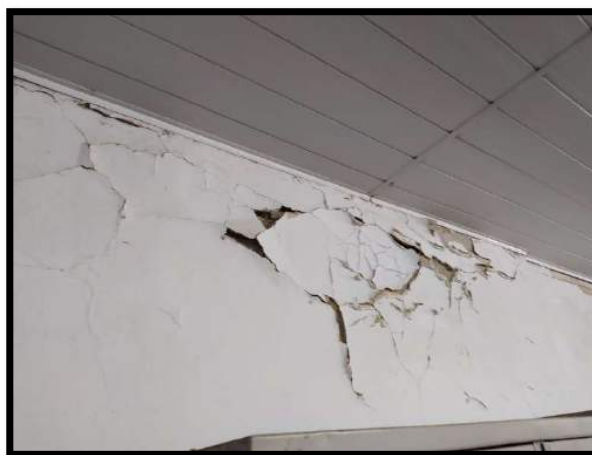
*Figura 125: Descascamento da película de pintura, bem como indícios de revestimento com falhas de aderência ao substrato e indícios de som cavo (Museu da BM).*

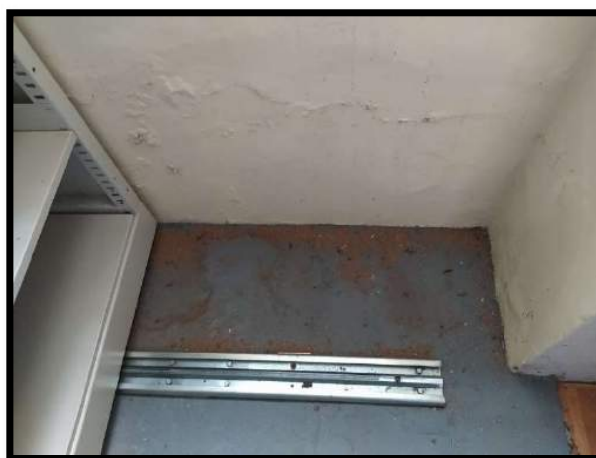
*Figura 129: Indícios de umidade ascensional e lateral - assim como a presença de insetos xilófagos sobre esquadrias (arquivo da BM).*

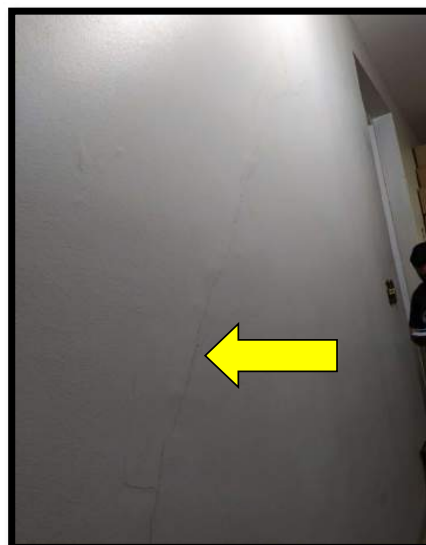
Figura 131: fissura sentido 45° - tipologia característica do assentamento diferencial das fundações (arquivo da BM).

Em relação ao “prédio 03”, sugere-se o acompanhamento técnico no tocante à movimentação e abertura das fissuras sentido 45º, uma vez que são características do recalque (assentamento) diferencial dos elementos em alvenaria portante, sendo esta uma deformação lenta. Desse modo, caso constate-se que estas estão ativas, é preconizável sanar tal manifestação patológica.

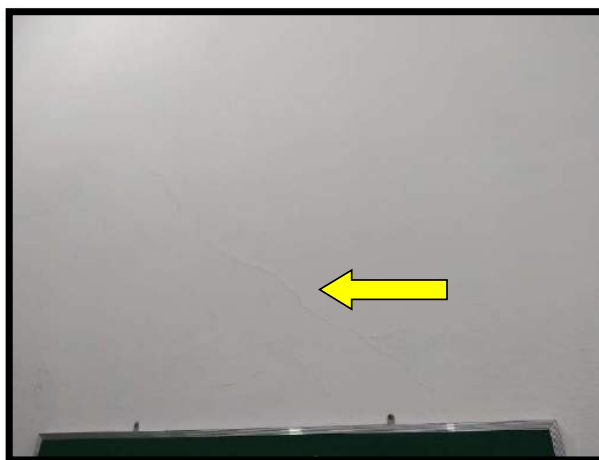
Figura 132: Face oposta da figura 131, denotando que a mesma atravessa a alvenaria (sala do Major).

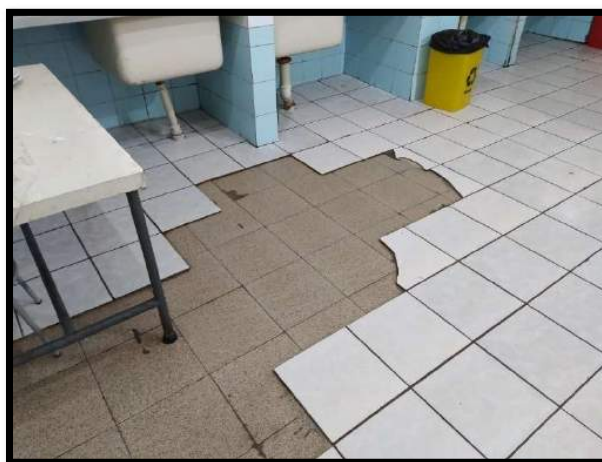
Figura 134: Idem Figura 133 (cozinha – refeitório BM).

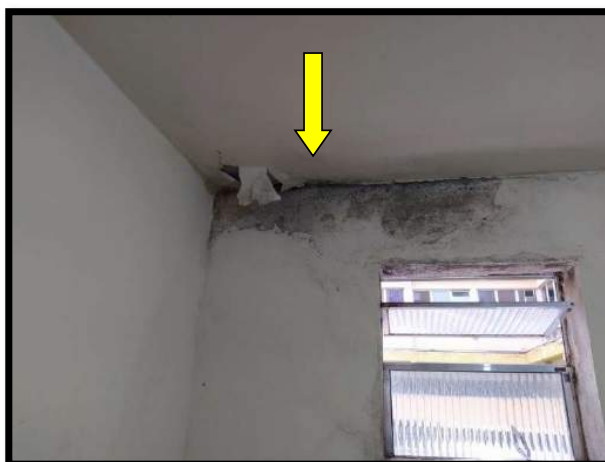
Figura 137: Indícios de infiltrações (recinto de empresa terceirizada de higienização).

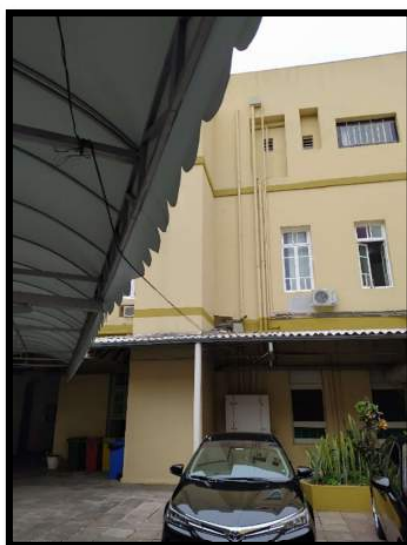
Figura 138: Instalações elétricas irregulares – cabeamento exposto e em contato direto com estrutura metálica, sendo, respectivamente, um material condutor.

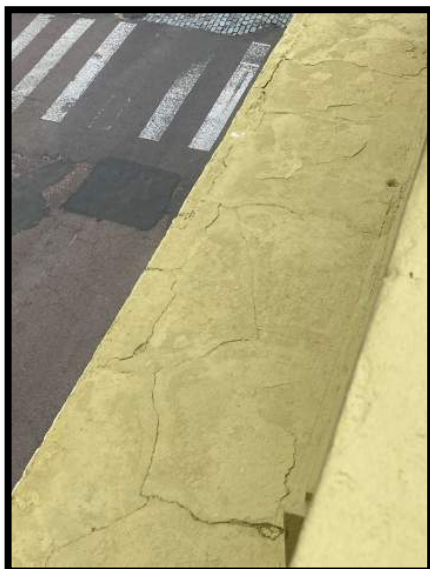
*Figura 139: Fissuração e indícios de desgaste do revestimento (fissuras higro-térmicas) – falhas de manutenção.*

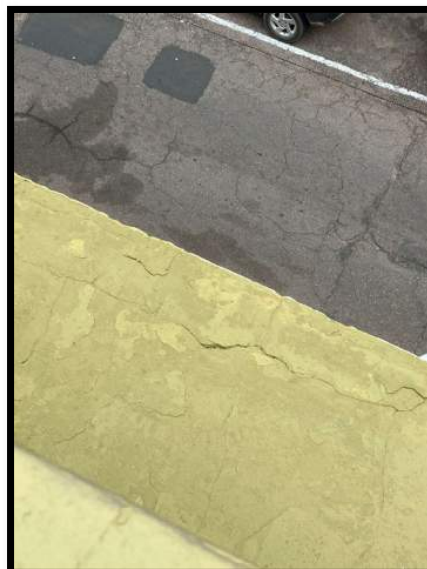
*Figura 140: Idem Figura 139.*

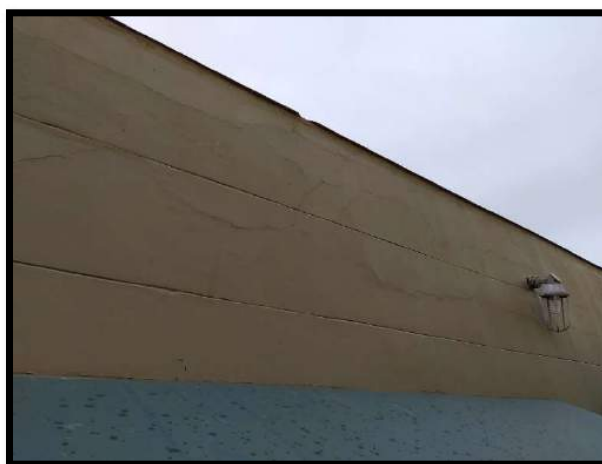
*Figura 149: Fissuras geométricas e mapeadas apresentando falhas de aderência ao substrato (som cavo) – (fachadas do terraço).*
