Porto Alegre, 09 de outubro de 2023.

**Endereço:** R. Gonçalves Dias, 700 – Menino Deus

**Objeto:** Vistoria Elétrica Parcial CETE

**RELATÓRIO DE VISTORIA TÉCNICA**

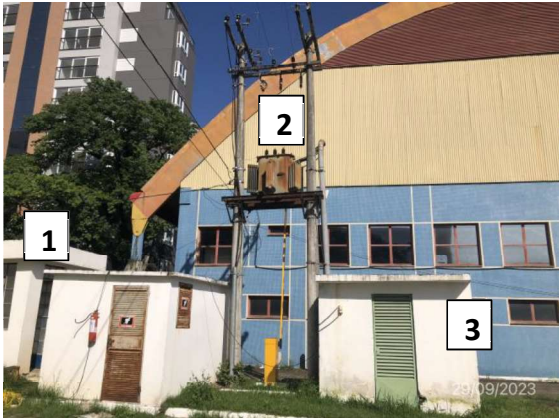
| <p>Foto 1</p> <p>29/09/2023</p> | <p>Observação 1</p> <p>Imagem da cabine de medição em média tensão (1); transformador (2) e cabine de distribuição QGBT (3).</p> |

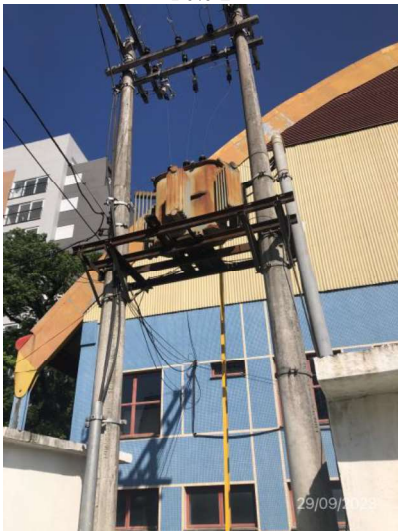
| <p>Foto 2</p> <p>29/09/2023</p> | <p>Observação 2</p> <p>É possível observar que o transformador (TR1) apresenta ser um equipamento antigo e se encontra com elevado grau de oxidação. As madeiras de apoio do equipamento também se encontram em processo de deterioração.</p> |

Ressalta-se que a proposta de uma nova entrada de energia apresentada contempla o atendimento das inconformidades apontadas na subestação. Nesse sentido, duas possibilidades podem ser adotadas no complexo, sendo uma primeira com uma nova entrada seguido de um transformador único para atender toda demanda ou uma segunda possibilidade com aproveitamento da estrutura do TR2. A melhor alternativa dependerá de qual demanda será adotada nesse primeiro momento, mas em qualquer dos casos será corrigido a questão de deterioração do transformador TR1 e das estruturas da cabine de medição e de distribuição de energia, bem como da carência de aterramento na estrutura do transformador TR2.

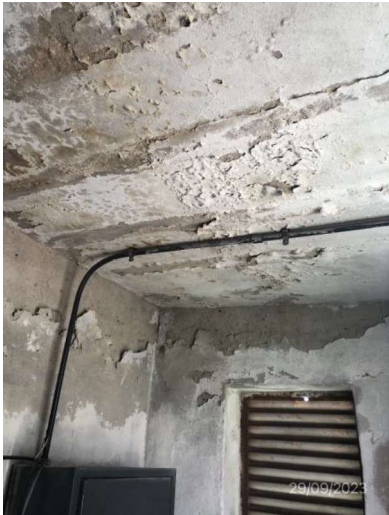
| <p>Foto 3</p> | <p>Observação 3</p> <p>Constata-se que a atual cabine de distribuição de energia (número 3 da Foto 1) apresentada elevado grau de “descascamento” da pintura com sinais de umidade interna. Recomenda-se recuperação da estrutura civil</p> |

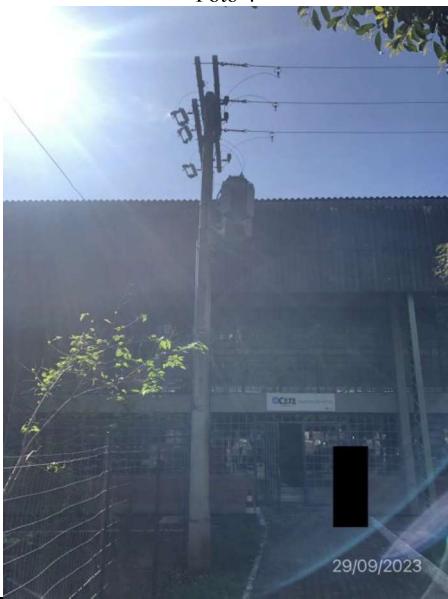
| <p>Foto 4</p> | <p>Observação 4</p> <p>Não foi identificado o aterramento do transformador TR2.</p> |

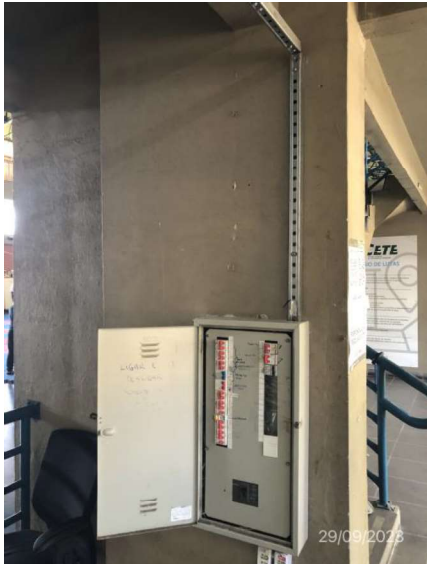
| <p align="center">Foto 5</p> | <p align="center">Observação 5</p> <p>Centros de Distribuição (CD's). Descrição dos circuitos em situação precária, utilização inadequada de fita plástica. Recomenda-se modernização dos quadros.</p> |

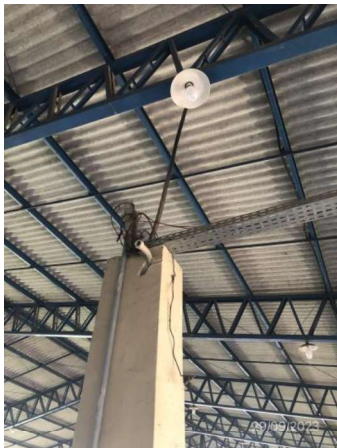
| <p align="center">Foto 6</p> | <p align="center">Observações 6</p> <p>Observados cabos elétricos dispostos fora de eletrodutos. Recomenda-se alocar todos os cabos dentro de eletrodutos.</p> |

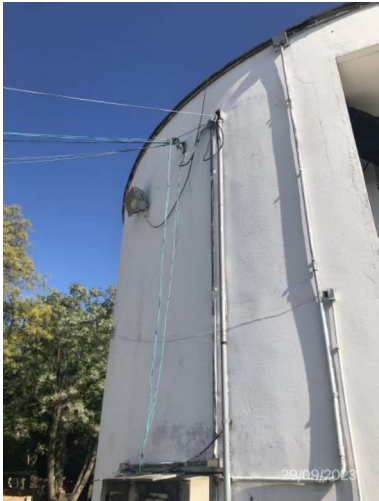
| <p>Foto 7</p> | <p>Observações 7</p> <p>Cabos elétricos alocados fora de eletrodutos na área externa.</p> |

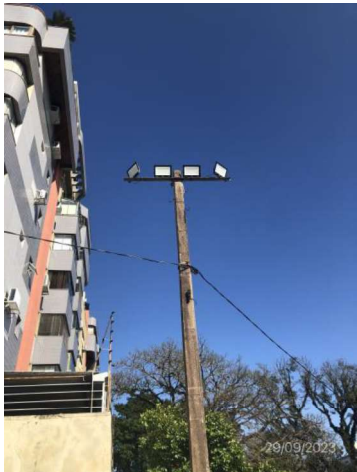
| <p>Foto 8</p> | <p>Observações 8</p> <p>Nova iluminação LED na pista de corrida.</p> |

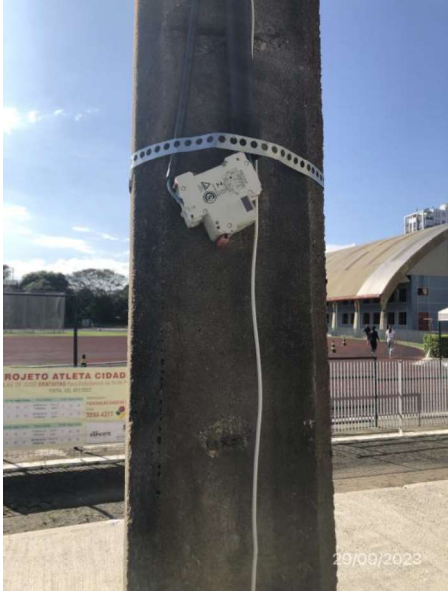
| <p>Foto 9</p> | <p>Observações 9</p> <p>Disjuntor instalado de forma inadequada e exposto a condições climáticas.</p> |
