## RELATÓRIO DE VISTORIA

**Processo:** PROA 19/1204-0021323-5  
**Assunto:** RELATÓRIO DE VISTORIA  
**Local:** DELEGACIA DE POLÍCIA  
**Município:** DOM PEDRITO/RS  
**CROP:** 13ª CROP – BAGÉ/RS

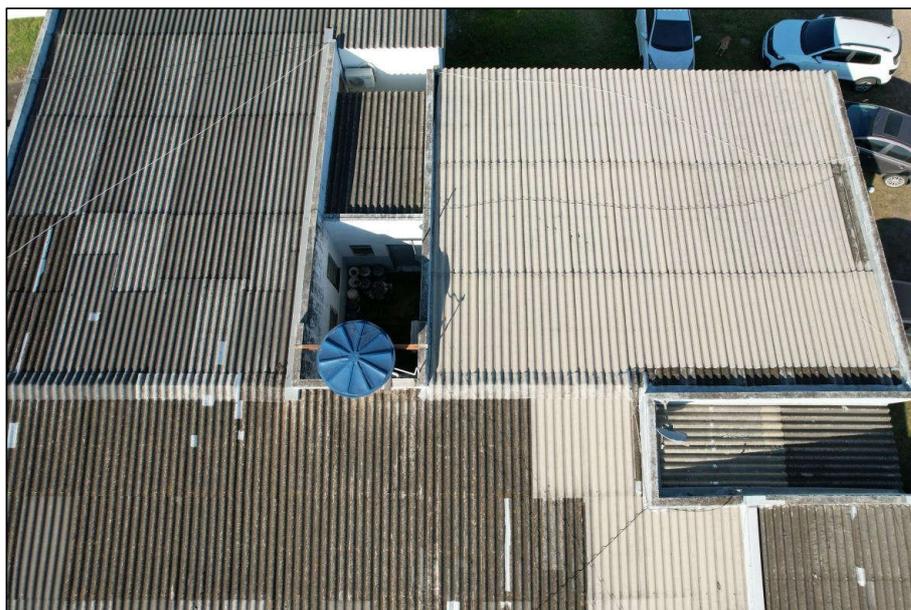
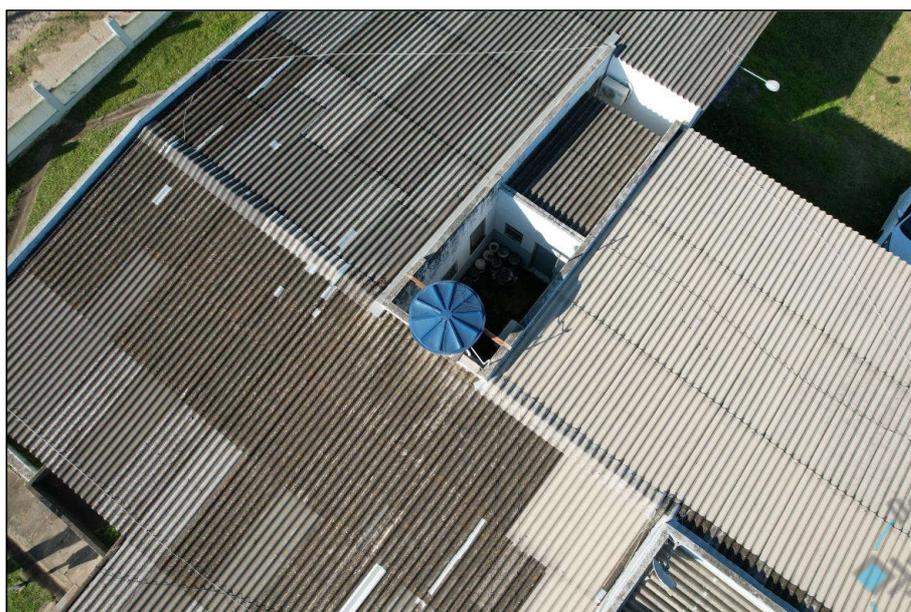
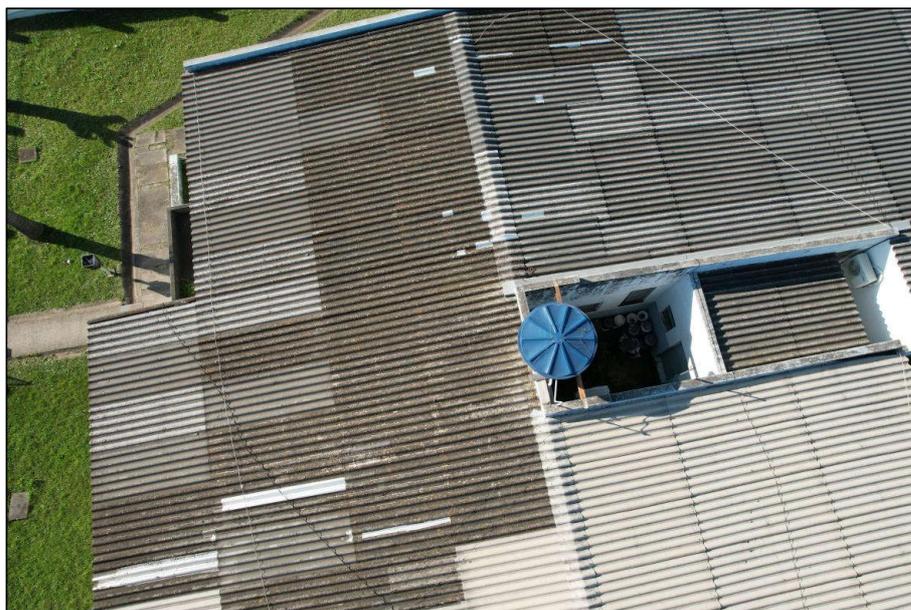
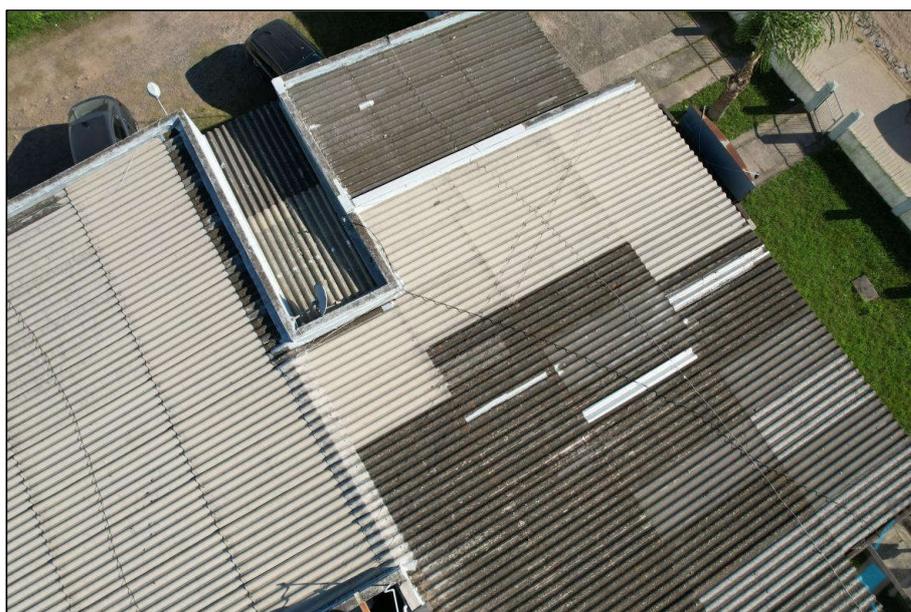
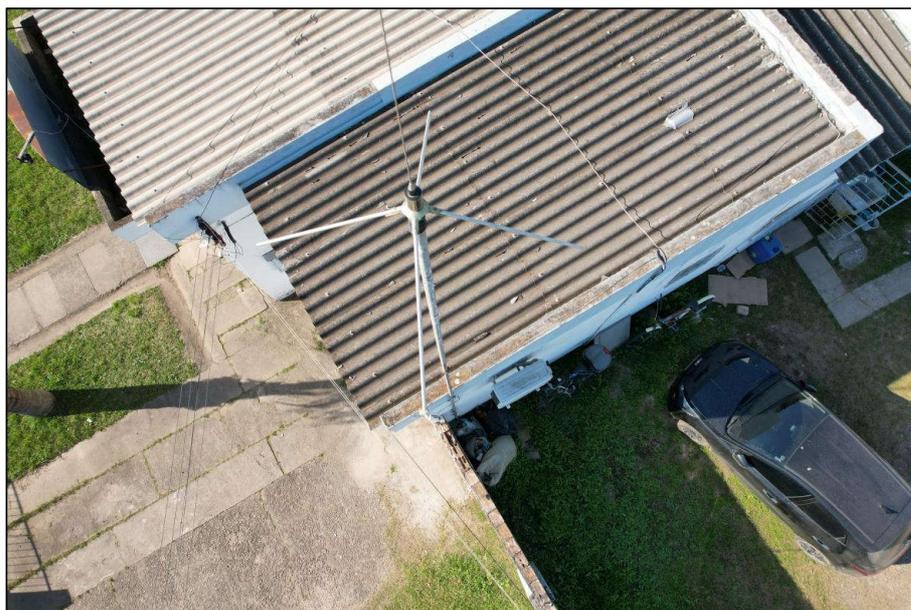
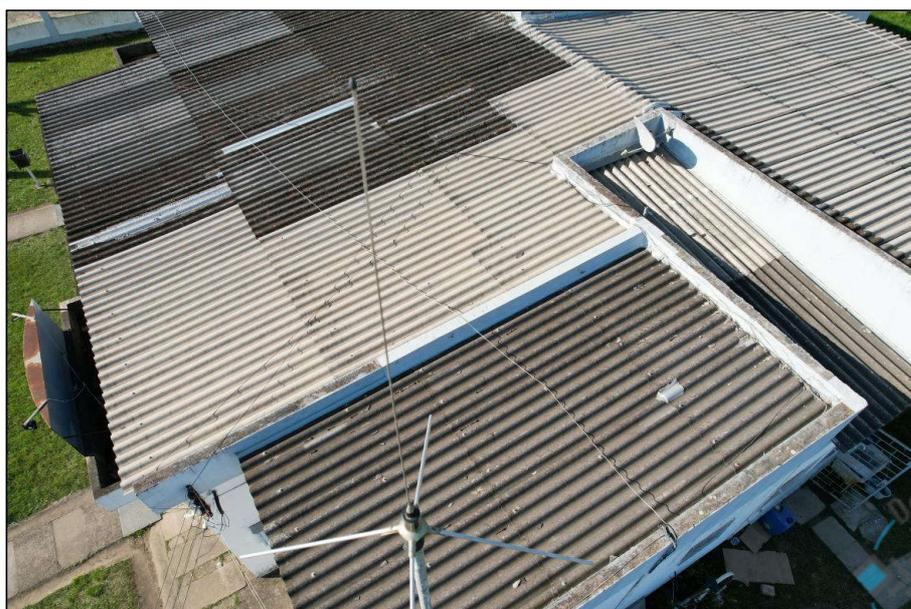
telhas de fibrocimento (**com amianto**) do tipo ondulada que apresentam **FALHAS NA FIXAÇÃO E VEDAÇÃO**. Constatamos que o modelo de cumeeira instalada no local possui ângulo diferente do verificado nos planos inclinados da cobertura, esta **ANOMALIA** está ocasionando o surgimento defrestas nos encaixes entre as cumeeiras e as telhas, esta inconformidade contribui diretamente para a má vedação da cobertura. Identificamos telhas de fibrocimento (**com amianto**) do tipo ondulada 6mm, quebradas, trincadas, furadas e remendadas, além de parafusos soltos, quebrados, carcomidos pela ferrugem e arruelas de borracha ressecadas ou faltantes que originam **FALHAS NA FIXAÇÃO E VEDAÇÃO**. Verificamos a existência de **FALHAS NA FIXAÇÃO** na manta asfáltica instalada sobre as frestas existentes entre a alvenaria e o telhado, o modelo instalado do tipo aluminizado não resiste muito tempo, resseca, deforma e perde aderência quando fica exposto as intempéries e variações climáticas, deixando de ser eficiente contra os vazamentos, não cumprindo a função a qual foi destinada que é a vedação. A cobertura foi reformada recentemente, empregando telhas de fibrocimento do tipo ondulada (**sem amianto**), mas não obteve êxito na resolução dos problemas, estando o telhado em desacordo com as normas e orientações técnicas vigentes em razão da inclinação ser inferior os parâmetros recomendados pelos fabricantes de telhas de fibrocimento do tipo ondulada. Visando a alteração do modelo de telha a ser instalada no local, torna-se necessária a execução de reforma geral na cobertura da delegacia (**MANUTENÇÃO CORRETIVA**). As telhas translúcidas em polipropileno instaladas estão ressecadas devido a ação do tempo, perdendo a capacidade de iluminação constante e incidência de luz. Não foi possível examinar detalhadamente as condições em que se encontra o madeiramento que compõe a estrutura de sustentação do telhado, mas por meio da inspeção visual foram identificadas pequenas deformações aparentes e sinais evidentes de patologias que podem comprometer a estabilidade estrutural da cobertura. Na vistoria realizada para averiguar o nível de comprometimento da cobertura em razão do destelhamento ocorrido recentemente, constatamos que grande parte da estrutura de sustentação sofreu danos severos que se agravaram no decorrer do tempo, devido a exposição climática que ocasionaram o encharcamento do madeiramento. O prédio possui sistema de coleta e distribuição de esgoto pluvial precários que podem ocasionar o surgimento de novas patologias.

**REGULAR**, com impacto aos usuários pela perda de desempenho do sistema, especialmente quanto às infiltrações que foram detectadas e comprometem a durabilidade e o desempenho gerando conseqüentemente uma diminuição sensível de sua vida útil, causando o agravamento das patologias verificadas

Execução de **REFORMA GERAL NA COBERTURA DA DELEGACIA**, visando à eliminação das **ANOMALIAS E FALHAS**, através da instalação em toda cobertura com telhas metálica em perfeitas condições, adotando as recomendações e manuais técnicos dos fabricantes, especialmente quanto aos cuidados relativos à inclinação do telhado, montagem e recobrimento mínimo das peças para atendimento das especificações e normas técnicas vigentes.

Uniformizar e integrar os planos inclinados da cobertura para eliminar recortes e arremates desnecessários que são fatores de risco para o surgimento de novas infiltrações. Instalar cumeeiras compatíveis com o modelo de telhas a ser instalado, respeitando o ângulo de declividade do telhado a ser executado, eliminando as frestas nos encaixes entre as telhas e cumeeiras, contribuindo diretamente para vedação da cobertura.

Adicionar mais parafusos que o recomendado pelo fabricante, para dar maior fixação nas telhas a serem instaladas devido a incidência de vendavais na região que tem ocasionado danos recorrentes na cobertura. Instalar rufos e arremates com chapa de ferro galvanizado nas emendas da cobertura com as alvenarias para eliminação dos problemas de fixação.
