ESTADO DO RIO GRANDE DO SUL  
SECRETARIA DE OBRAS E HABITAÇÃO

**OBJETO:** Laudo Técnico de Vistoria

**ESCOLA:** E.E.E.F. Antônio José de Assis Brasil

Sant'Ana do Livramento, 10 de janeiro de 2025.

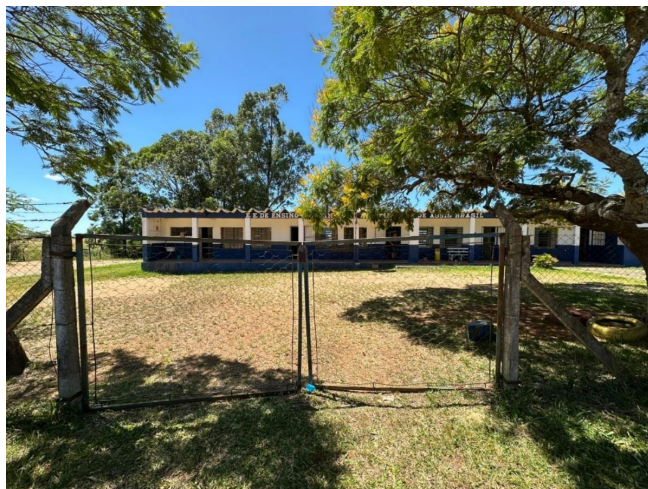
**Foto 02:** Fachada das salas de aula.

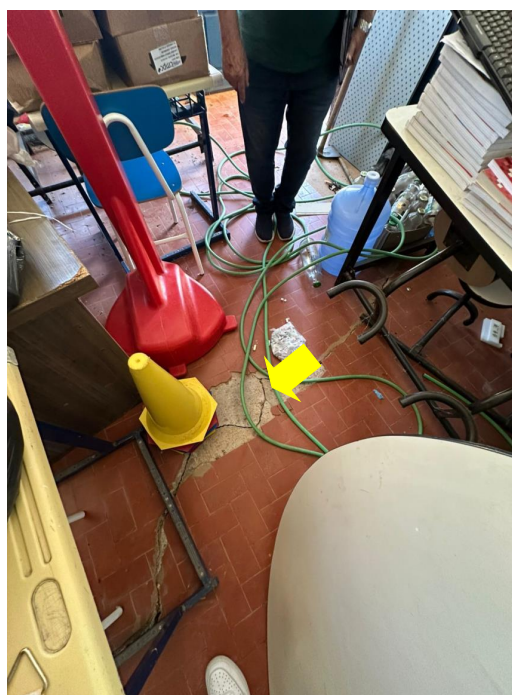
**Foto 03:** Piso de acesso ao local c/ fissura no piso.

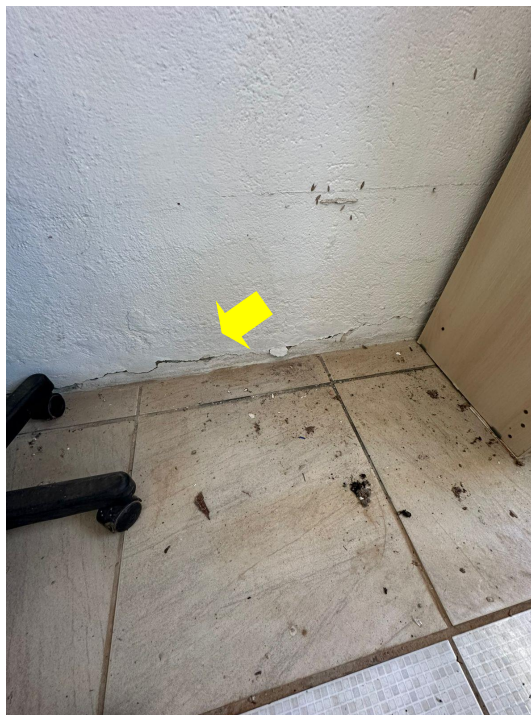
**Foto 04:** Parede interna c/ fissura aparente em sala de aula.

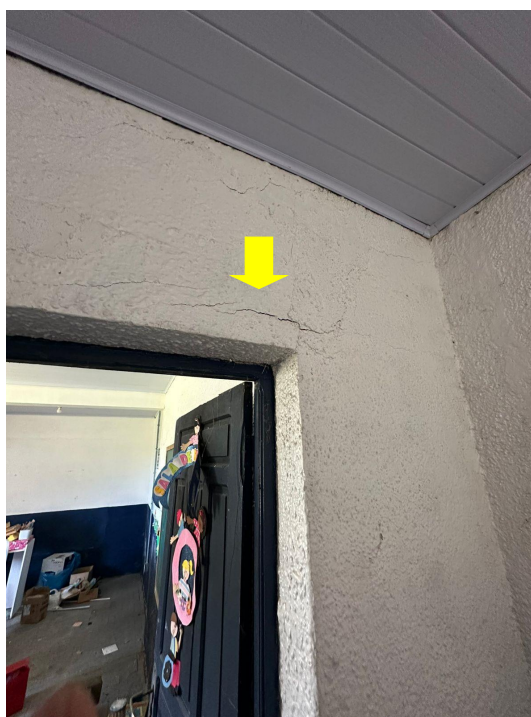
**Foto 05:** Parede interna c/ fissura aparente em depósito.

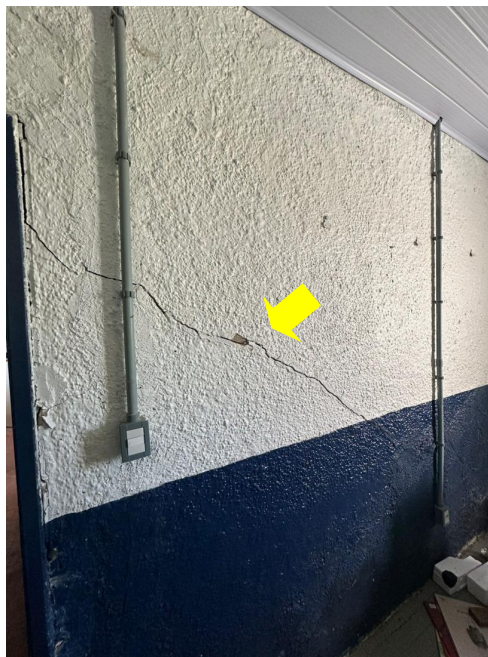
**Foto 06:** Parede interna c/ rachadura aparente em depósito.

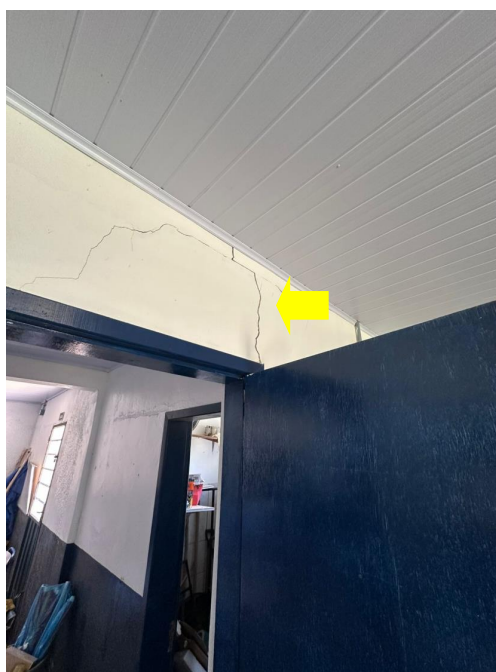
**Foto 07:** Sala de aula 01 (interna).

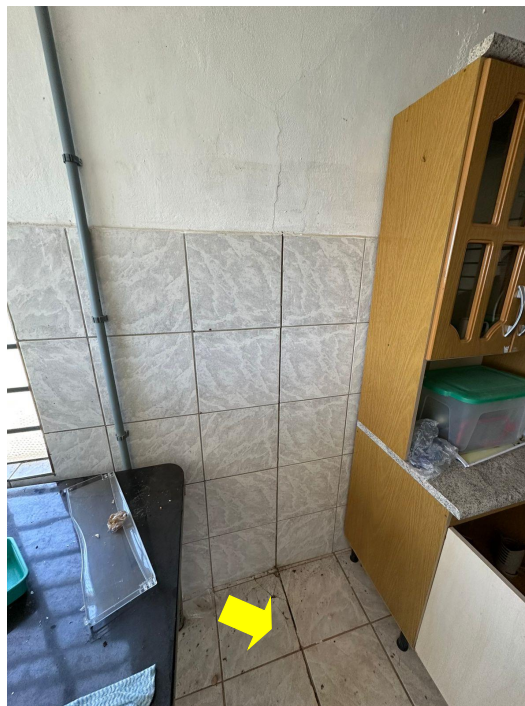
**Foto 08:** Parede e piso c/ rachadura aparente na cozinha.  
**Fonte:** Autor (2025).

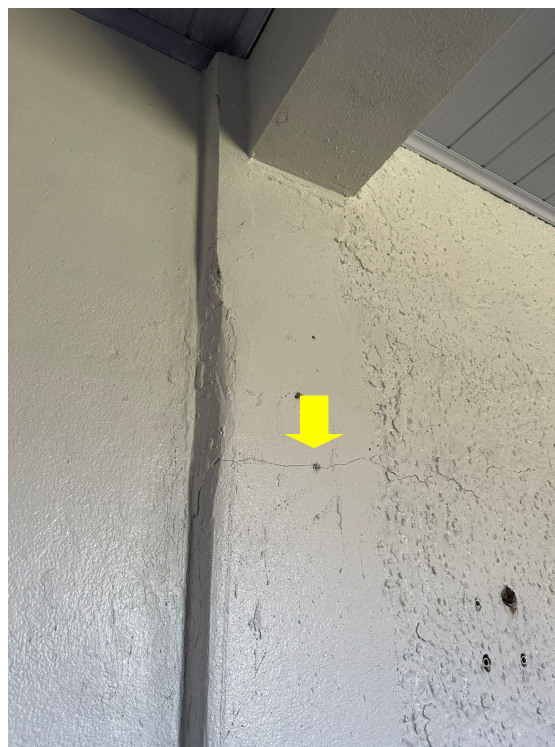
**Foto 09:** Fissura em parede do depósito.  
**Fonte:** Autor (2025).

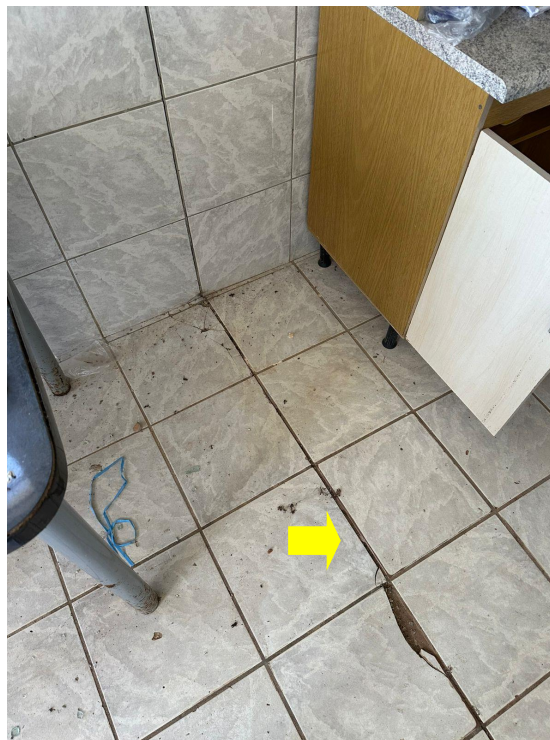
**Foto 10:** Piso da cozinha c/ rachadura aparente.

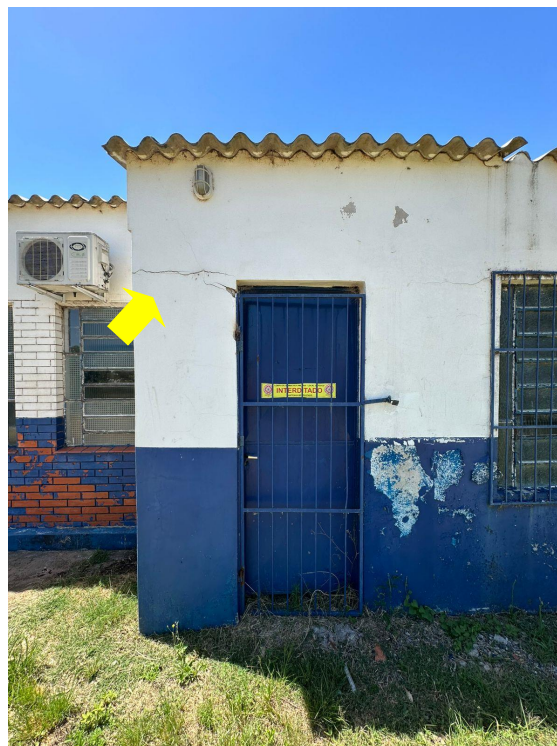
**Foto 11:** Parede externa c/ a presença de rachaduras.

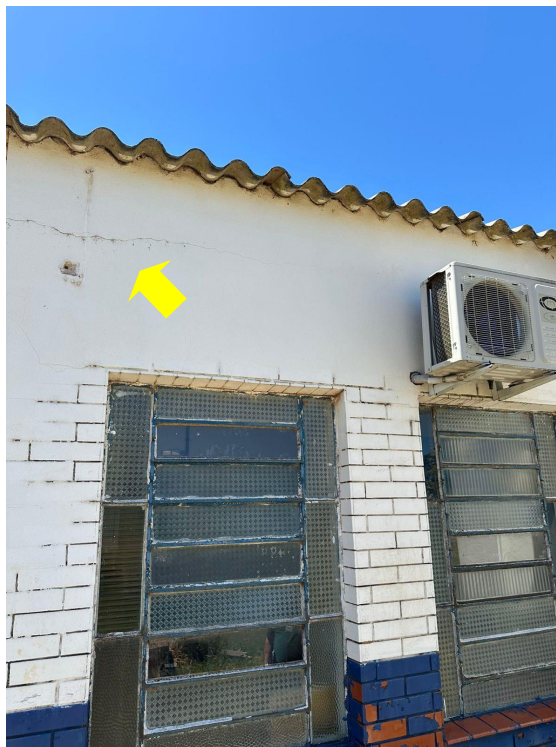
**Foto 12:** Parede externa c/ a presença de rachaduras.

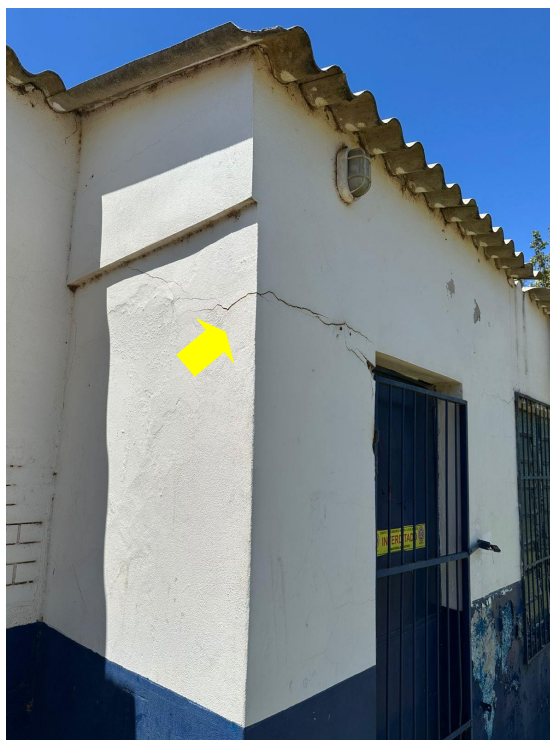
**Foto 13:** Parede externa c/ a presença de rachaduras.

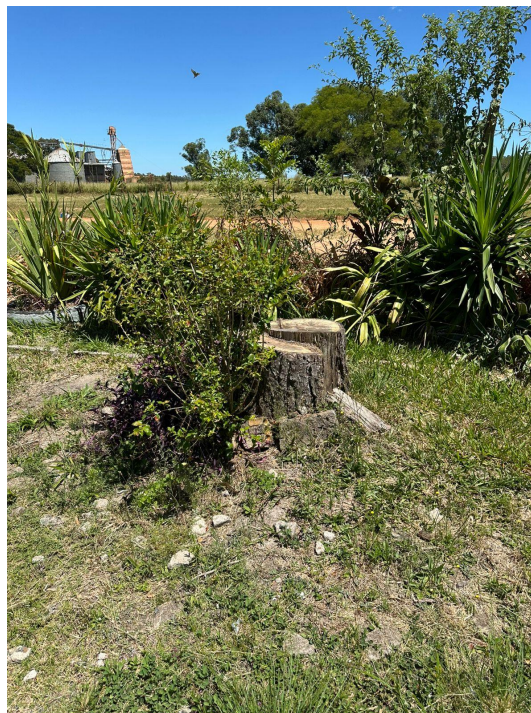
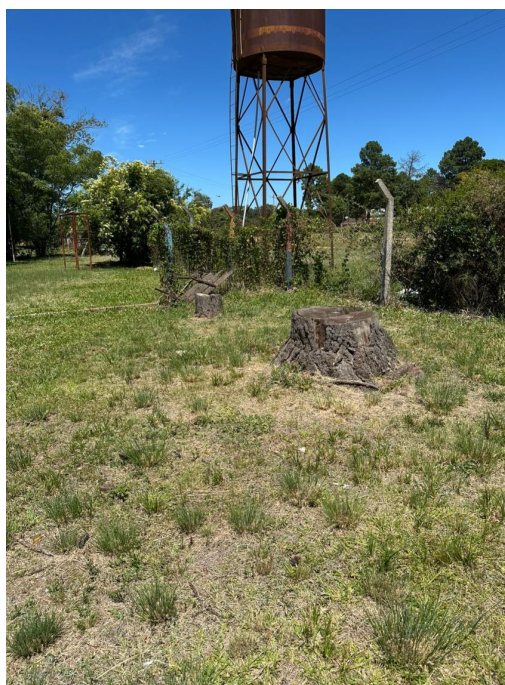
**Foto 14:** Árvores que foram removidas.

Foi identificado que um dos fatores que contribuiu para o surgimento das patologias foi a presença de árvores localizadas próximas ao setor interditado. As raízes destas árvores, ao se desenvolverem, comprometeram a estabilidade do solo e causaram interferências na estrutura, resultando em recalques e deformações. Para evitar o agravamento da situação e permitir o avanço das medidas corretivas, as árvores foram removidas, mitigando os impactos adversos causados pelas raízes.
