## LAUDO DE ESTABILIDADE ESTRUTURAL

### ARQUIVO PÚBLICO DO GOVERNO DO ESTADO DO RIO GRANDE DO SUL

| RESPONSÁVEL | | DATA | LAUDO DE ESTABILIDADE ESTRUTURAL | | |
| APROV. | | | N. SIGMA<br><b>ARQUIVOPÚBLICO-2107-01-LAUDO</b> | | Rev. 0 |

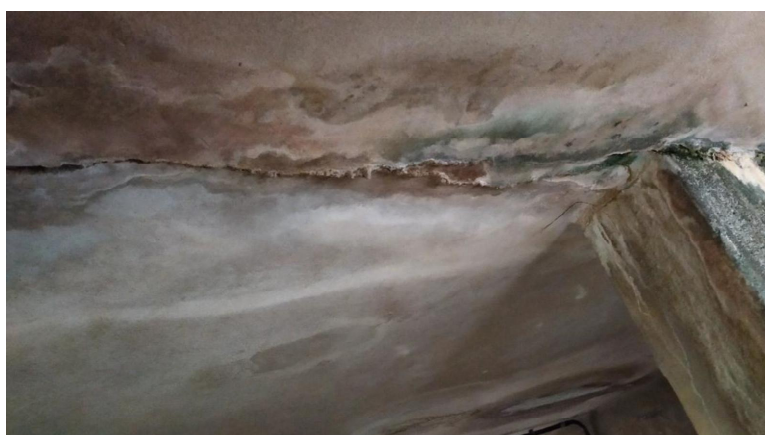
Imagem 5 – Laje de cobertura ( Casa de Máquina)

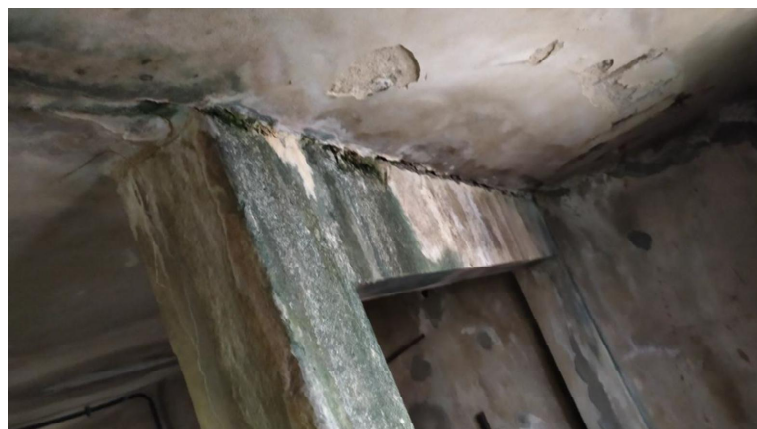
Imagem 6 – Viga (Casa de Máquina)

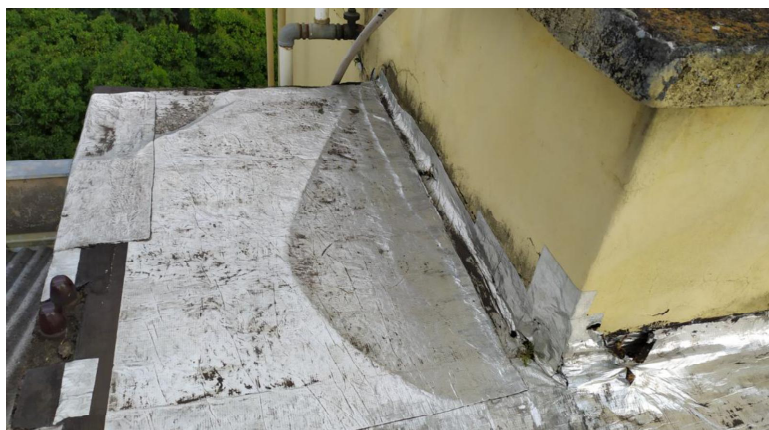
Conforme a vistoria e inspeção realizada, os elementos estruturais da Casa de Máquina (vigas, lajes e pilares) atualmente não apresentam estabilidade estrutural necessária para um acréscimo de cargas. Há uma série de manifestações patológicas presentes nestes elementos (armadura exposta, corrosão da armadura, manchas de umidade, destacamento da camada de cobrimento, fissuras) acarretadas pelos vários pontos de infiltração existentes. Esses pontos de infiltração são causados

pela ausência de impermeabilização do reservatório superior, localizado logo acima da casa de máquinas, e pela degradação e execução incorreta do sistema de impermeabilização da laje da casa de máquina.

Imagem 9 – Laje da Casa de Máquina (sistema de impermeabilização ineficiente)

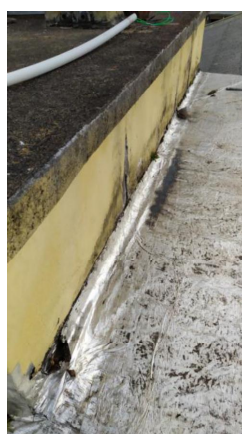
Imagem 10 – Laje da Casa de Máquina (sistema de impermeabilização ineficiente)

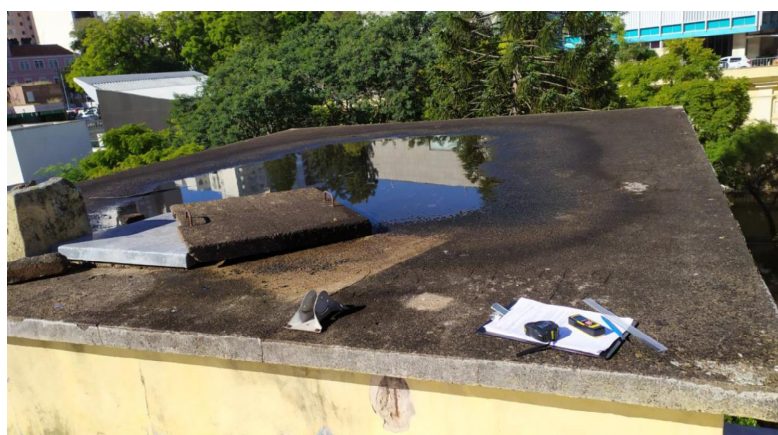
Imagem 11 – Reservatório Superior (Ausência de impermeabilização na laje de cobertura e no interior do reservatório)

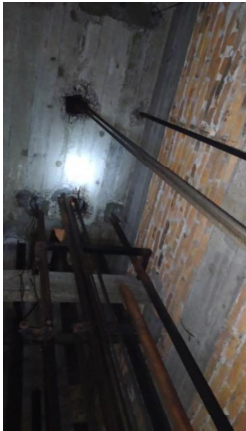
Os elementos estruturais da caixa de corrida do elevador apresentam bom estado de conservação.

Imagem 12 – Vista interna da caixa de corrida

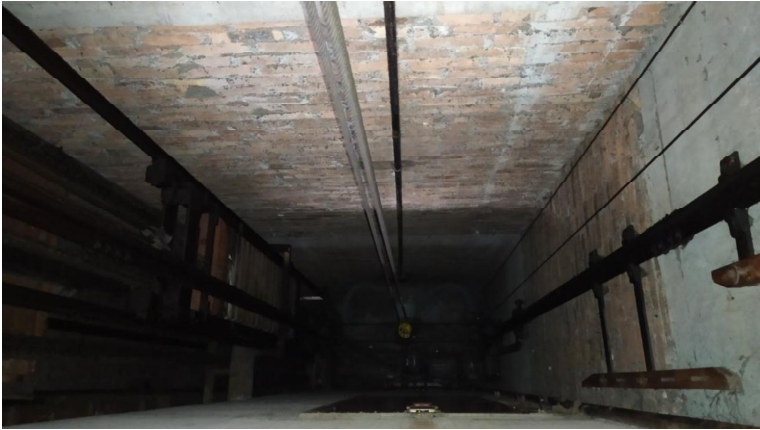
Imagem 13 – Vista interna da caixa de corrida

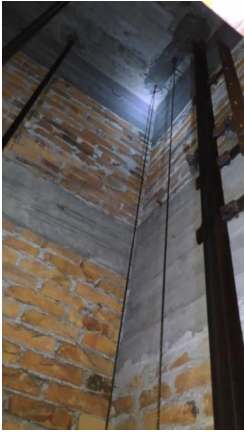
Imagem 14 – Elementos estruturais da caixa de corrida

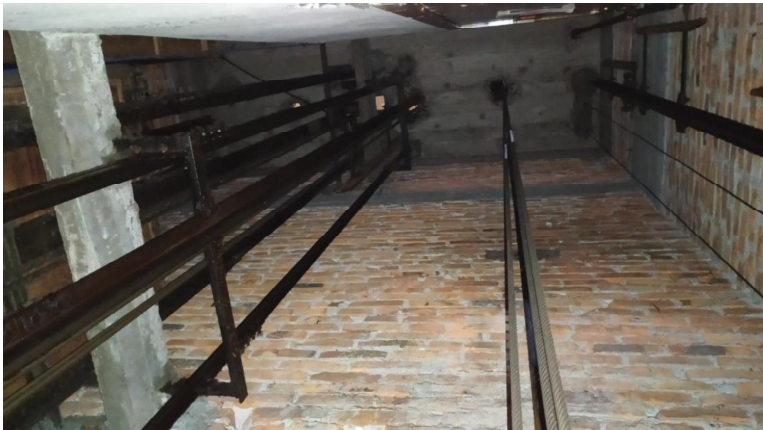
Imagem 15 – Alvenaria e vigas intermediárias da caixa de corrida

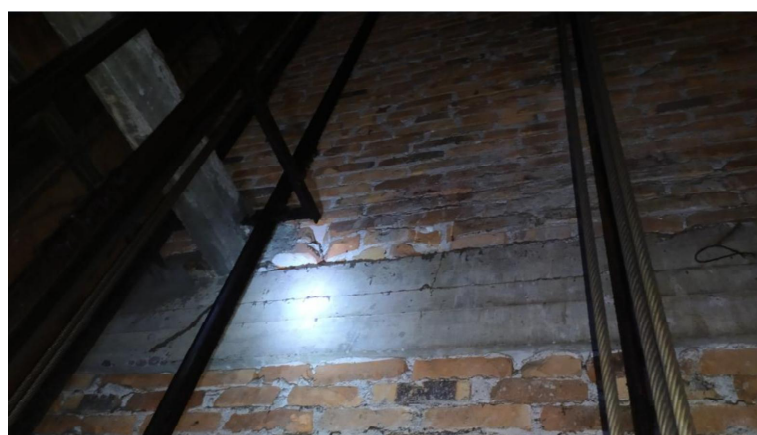
Imagem 16 – Vigas caixa de corrida

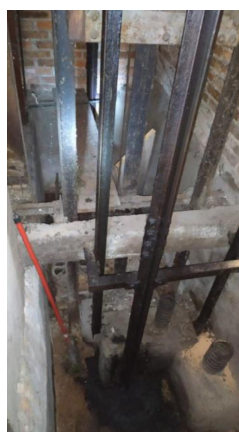
Imagem 17 – Poço do elevador

Observa-se neste espaço físico a presença de óleo espalhado pelo chão, além de grande quantidade de sujeira, o que evidencia a falta de manutenção neste ambiente.

Os elementos estruturais no poço do elevador apresentam bom estado de conservação.
